**ASiantuntijalausunto  
31.5.2020**

**Koy Riihikallion Päiväkotikeskus  
Pellavamäentie 11, 04320 Tuusula**

## ASIAANTUNTIJALOUSUNTO

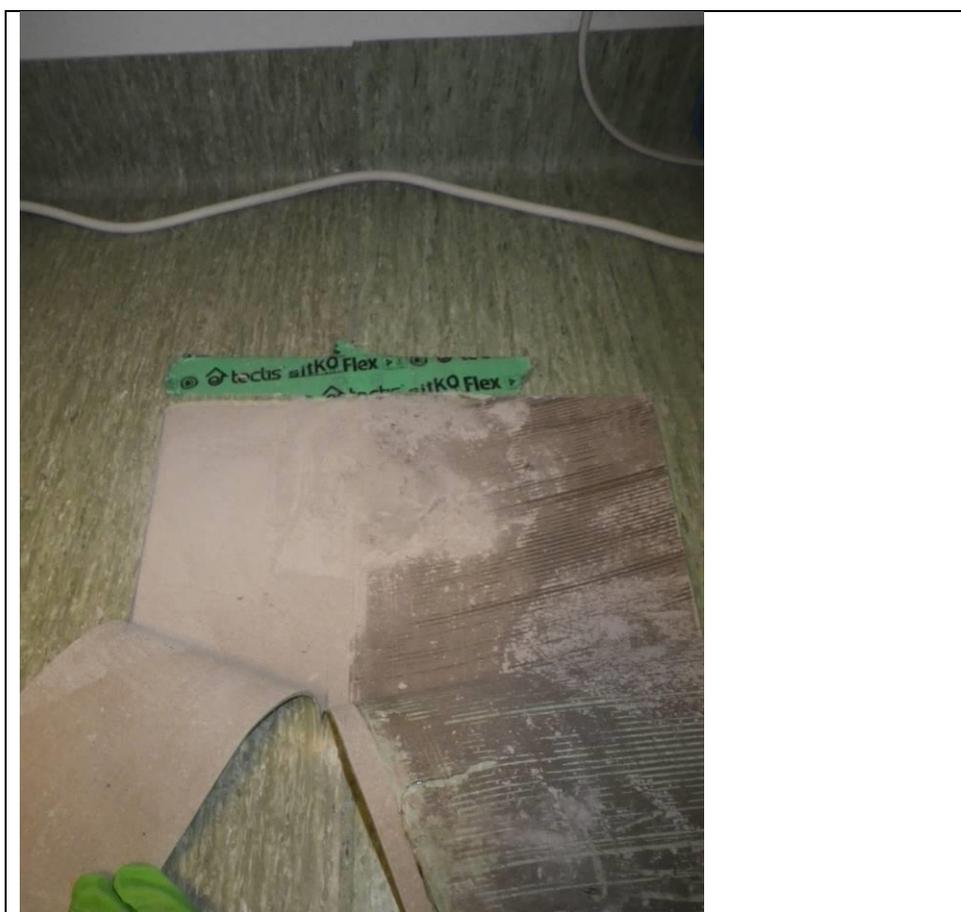
1. Muovimaton avausta tilassa 202

### 2.1 Tila 202, muovimaton avaus ulkoseinän viereisellä osalla

- Tilassa ei havaittu kosteuteen viittaavia jälkiä rakenteiden pinnoilla.
- Kosteudentunnistimella muovimaton pinnalta sekä ulkoseinän alaosasta havaitut arvot olivat 60 – 65 välillä.
- Muovimaton alapuolella havaittiin kemikaalimaista hajua ja uusimattomalla osalla maton kiinnittyminen alustaan on heikko.
- Avatulla kohdalla ei havaittu rajaa tasoitteessa.

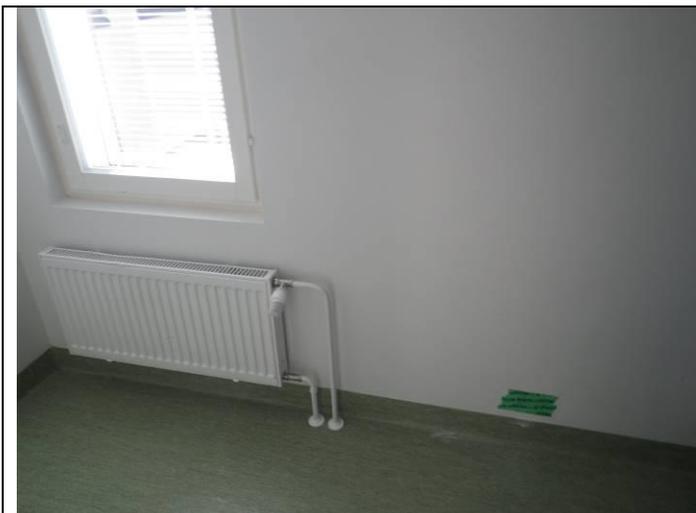
2. Seinäpinnoitteiden näytteen ottopiste tilassa 200

## 2.2 Tila 200, ulkoseinä

- Tilassa ei havaittu kosteuteen viittaavia jälkiä rakenteiden pinnoilla.
- Kosteudentunnistimella muovimaton pinnalta ulkoseinän viereltä sekä ulkoseinän alaosasta havaitut arvot olivat noin 65.
- Tasoitteen kiinnittymisessä alustaan ei havaittu puutteita näytettä kerättäessä.

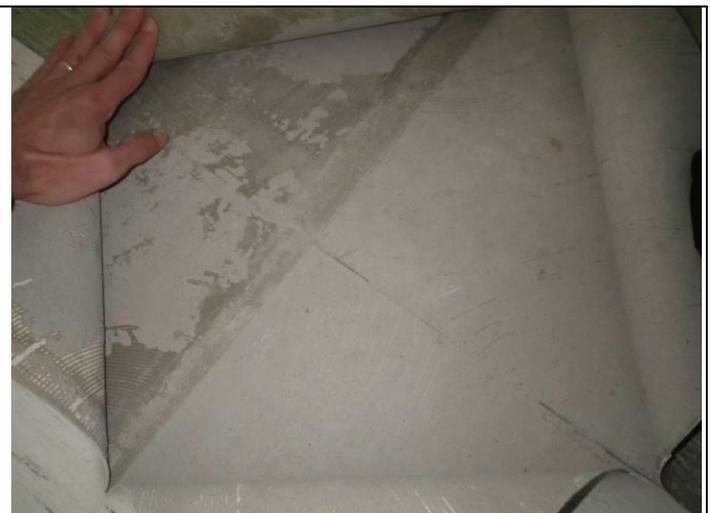
3. Muovimaton avausta tilassa 213

## 2.3 Tila 213, muovimaton avaus

- Tilassa ei havaittu kosteuteen viittaavia jälkiä rakenteiden pinnoilla.
- Kosteudentunnistimella muovimaton pinnalta sekä ulkoseinän alaosasta havaitut arvot olivat 60 – 65 välillä.
- Muovimaton alapuolella havaittiin kemikaalimaista hajua ja uusimattomalla sekä uusitulla osalla maton kiinnittyminen alustaan on heikko. Uusitulla osalla matto ei irtoa alustastaan liimasta, vaan tasoitteen pintakerros irtoaa alustastaan.
- Avatulla kohdalla ei havaittu rajaa tasoitteessa.

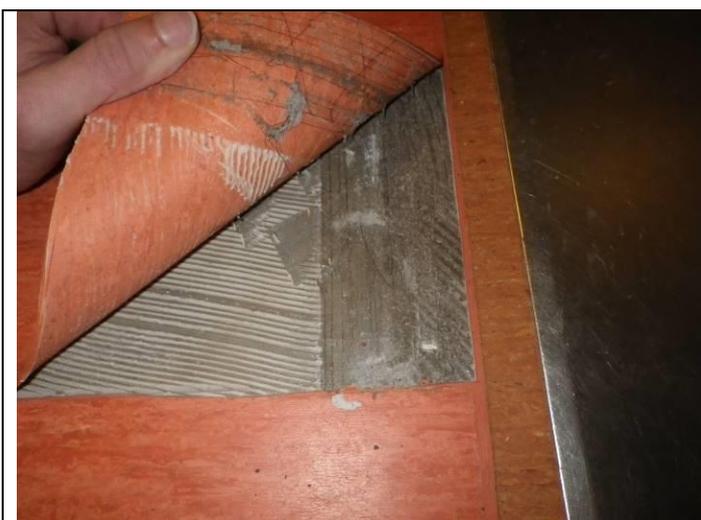
4. Muovimaton avausta tilassa 237

#### 2.4 Tila 237, muovimaton avaus portaikon oven viereltä

- Tilassa ei havaittu kosteuteen viittaavia jälkiä rakenteiden pinnoilla.
- Kosteudentunnistimella muovimaton pinnalta havaitut arvot olivat wc-tilassa 75-90 välillä.
- Muovimaton kiinnittämisessä alustaan ei havaittu puutteita
- Avatulla kohdalla ei havaittu rajaa tasoitteessa.

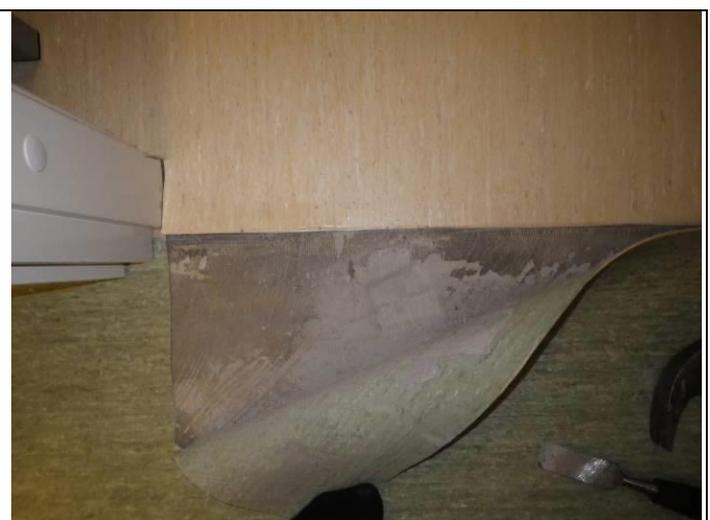
5. Muovimaton avausta tilassa 211

#### 2.5 Tila 211, muovimaton avaus tilan 224 oven kohdalla

- Tilassa ei havaittu kosteuteen viittaavia jälkiä rakenteiden pinnoilla.
- Kosteudentunnistimella muovimaton pinnalta havaitut arvot olivat paikoin tilassa 85-90 välillä.
- Muovimaton alapuolella havaittiin kemikaalimaista hajua ja uusimattomalla sekä uusitulla osalla maton kiinnittyminen alustaan on heikko. Uusitulla osalla matto ei irtoa alustastaan liimasta, vaan tasoitteen pintakerros irtoaa alustastaan.
- Avatulla kohdalla ei havaittu rajaa tasoitteessa.

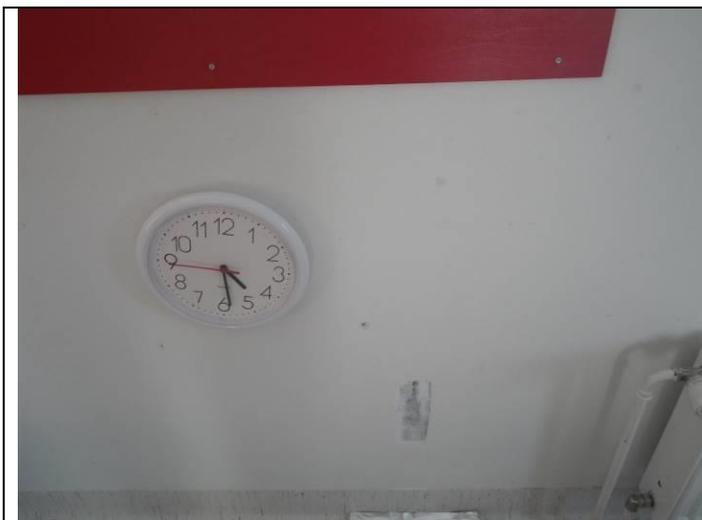
6. Seinäpinnoitteiden näytteen ottopiste tilassa 254

## 2.6 Tila 254, ulkoseinä

- Tilassa ei havaittu kosteuteen viittaavia jälkiä rakenteiden pinnoilla.
- Kosteudentunnistimella muovimaton pinnalta ulkoseinän viereltä sekä ulkoseinän alaosaan havaitut arvot olivat 55 - 65.
- Tasoitteen kiinnittymisessä alustaan ei havaittu puutteita näytettä kerättäessä.

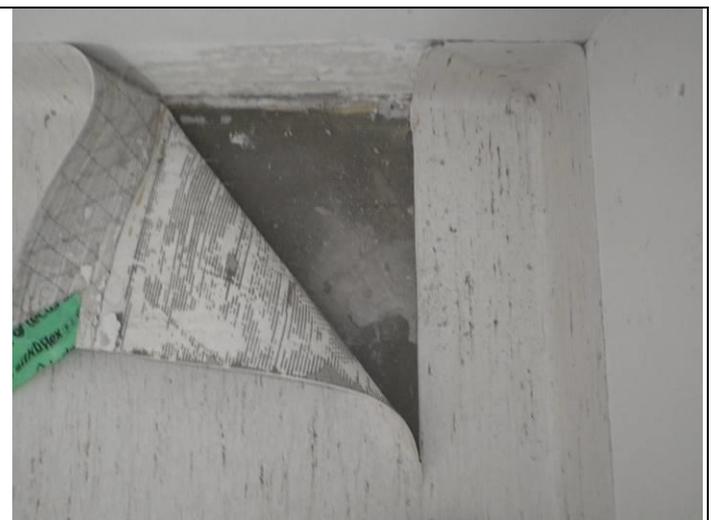
7. Muovimaton avausta tilassa 254

## 2.7 Tila 254, muovimaton avaus ulkonurkassa

- Tilassa ei havaittu kosteuteen viittaavia jälkiä rakenteiden pinnoilla.
- Kosteudentunnistimella muovimaton pinnalta havaitut arvot olivat tilassa 60-65 välillä.
- Muovimaton alapuolella ei havaittu poikkeavaa hajua ja maton kiinnittymisessä alustaan ei havaittu puutteita.
- Avatulla kohdalla ei havaittu rajaa tasoitteessa ja lattiassa on kaksi erilaista tasointe kerrosta.

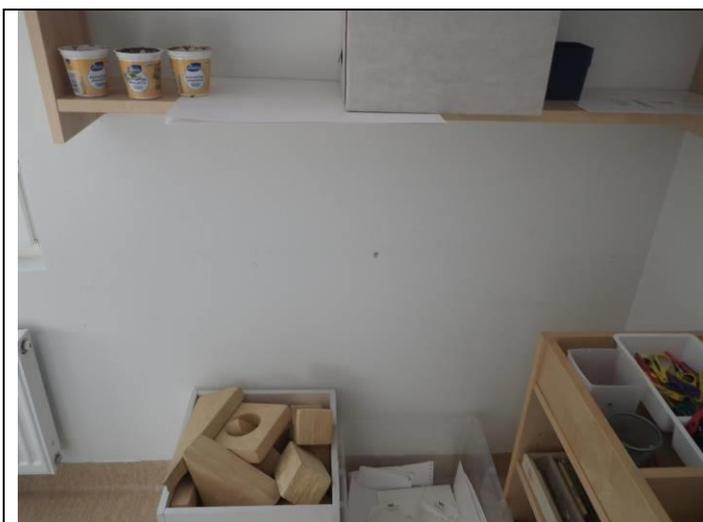
8. Seinäpinnoitteiden näytteen ottopiste tilassa 257

### 2.8 Tila 257, ulkoseinä

- Tilassa ei havaittu kosteuteen viittaavia jälkiä rakenteiden pinnoilla.
- Kosteudentunnistimella muovimaton pinnalta ulkoseinän viereltä sekä ulkoseinän alaosaan havaitut arvot olivat 60 - 65.
- Tasoitteen kiinnittymisessä alustaan ei havaittu puutteita näytettä kerättäessä.

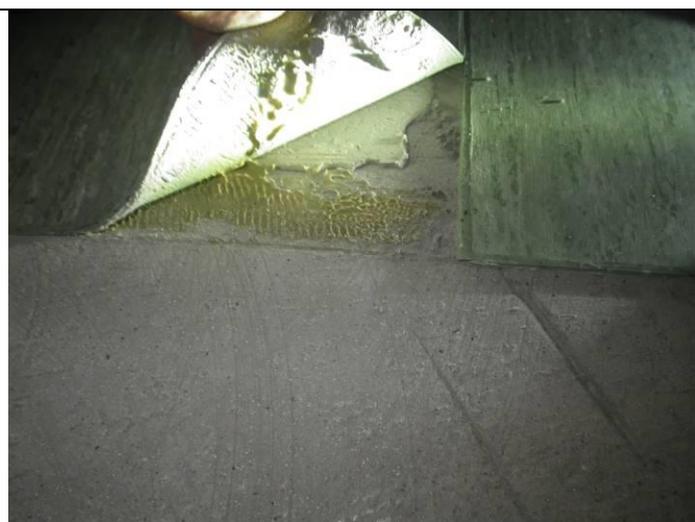
9. Muovimaton avausta tilassa 132

### 2.9 Tila 132, muovimaton avaus portaan alla

- Tilassa ei havaittu kosteuteen viittaavia jälkiä rakenteiden pinnoilla.
- Kosteudentunnistimella muovimaton pinnalta havaitut arvot olivat tilassa 60-65 välillä.
- Muovimaton alapuolella havaittiin voimakasta kemikaalimaista hajua ja uusimattomalla osalla maton kiinnittyminen alustaan on heikko.
- Avatulla kohdalla ei havaittu rajaa tasoitteessa ja lattiassa on kaksi erilaista tasoite kerrosta.

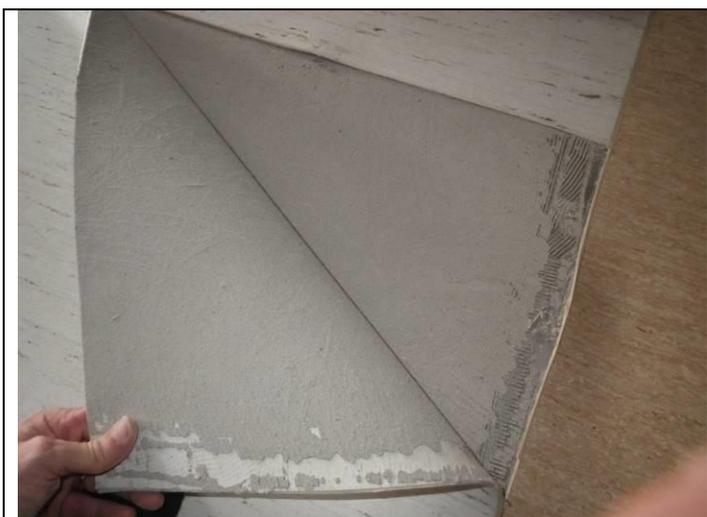
10. Muovimaton avausta tilassa 174

### 2.11 Tila 174, muovimaton avaus

- Tilassa ei havaittu kosteuteen viittaavia jälkiä rakenteiden pinnoilla.
- Kosteudentunnistimella muovimaton pinnalta havaitut arvot olivat tilassa 60-65 välillä.
- Muovimaton alapuolella havaittiin selkeää kemikaalimaista hajua ja uusimattomalla osalla maton kiinnittyminen alustaan on heikko. Matto ei irtoa alustastaan liimasta, vaan tasoitteen pintakerros irtoaa alustastaan.
- Avatulla kohdalla ei havaittu rajaa tasoitteessa ja lattiassa on kaksi erilaista tasoite kerrosta.

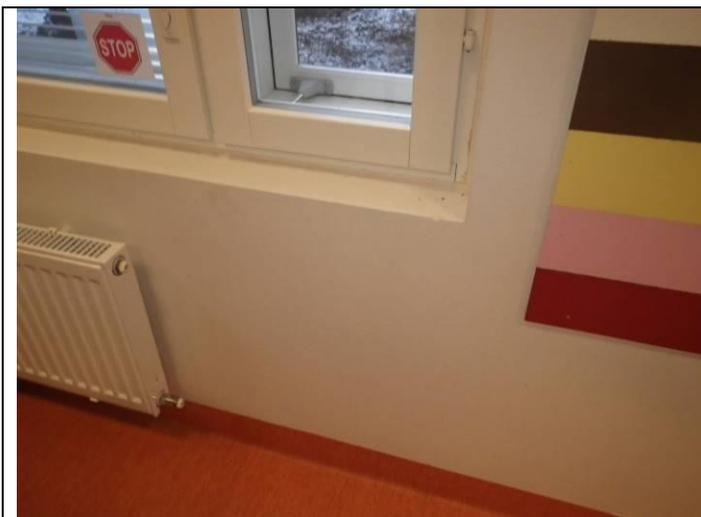
11. Seinäpinnoitteiden näytteen ottopiste tilassa 158

### 2.12 Tila 158, ulkoseinä

- Tilassa ei havaittu kosteuteen viittaavia jälkiä rakenteiden pinnoilla.
- Kosteudentunnistimella muovimaton pinnalta ulkoseinän viereltä sekä ulkoseinän alaosasta havaitut arvot olivat noin 65.
- Tasoitteen kiinnittymisessä alustaan ei havaittu puutteita näytettä kerättäessä.

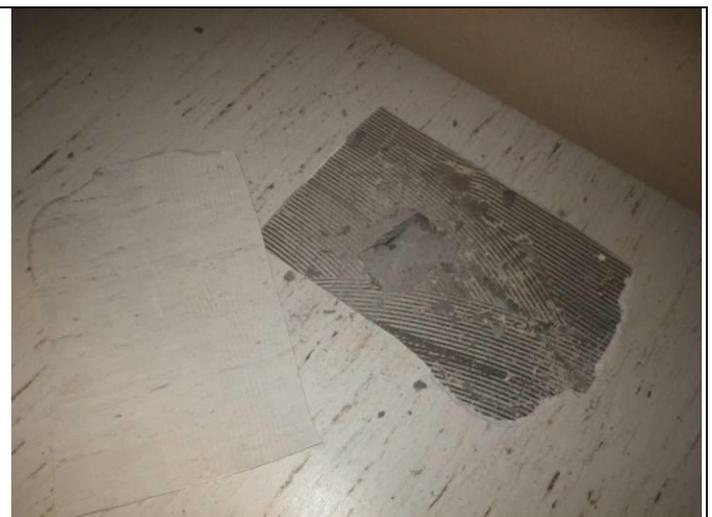
12. Muovimaton avausta tilassa 132

### 2.13 Tila 161, muovimaton avaus

- Tilassa ei havaittu kosteuteen viittaavia jälkiä rakenteiden pinnoilla.
- Kosteudentunnistimella muovimaton pinnalta havaitut arvot olivat pienellä osalla tilassa 85-100 välillä. Vastaavalla kohdalla on havaittu kohonneita arvoja kosteudentunnistimella ennen korjauksia.
- Muovimaton alapuolella havaittiin selvää kemikaalimaista hajua. Maton kiinnittymisessä alustaan ei havaittu puutteita.
- Avatulla kohdalla ei havaittu rajaa tasoitteessa ja lattiassa on kaksi erilaista tasoite kerrosta.

Näytteen N8 (tila 161) kohdalla muovimaton alapuoliset tasoitteet ovat vaurioituneet kosteudesta. Näytteessä esiintyvä VOC-yhdisteiden kokonaispitoisuus ylitti kaikkien materiaalien viitearvot sekä näytteessä esiintyy lähes yksinomaan 2-etyyli-1-heksanolia. Kyseisen näytteen kohdalla muovimaton alta mitattu suhteellinen kosteus oli n. 92%.

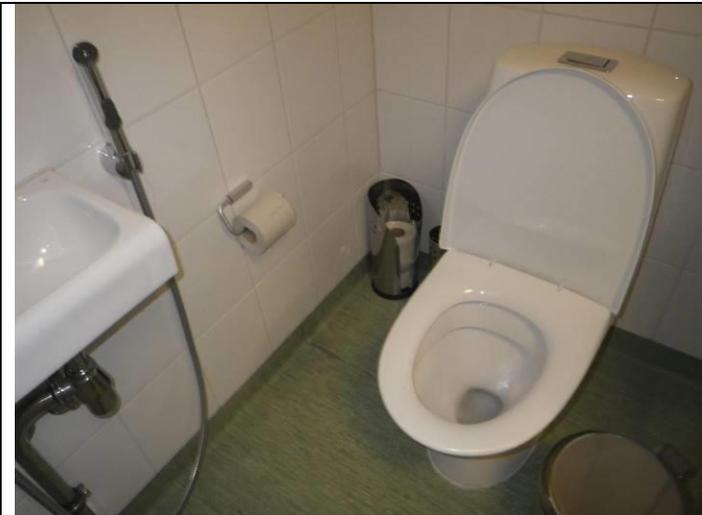
13. Muovimaton avauksen sijainti tilassa 132

### 2.14 Tila 123, muovimaton avaus

- Tilassa ei havaittu kosteuteen viittaavia jälkiä rakenteiden pinnoilla.
- Kosteudentunnistimella muovimaton pinnalta havaitut arvot olivat pääosin noin 90 ja pienellä osalla tilassa 70 - 80 välillä.
- Muovimaton alapuolella havaittiin lievää kemikaalimaista hajua. Maton kiinnittymisessä alustaan ei havaittu puutteita.
- Avatulla kohdalla ei havaittu rajaa tasoitteessa ja lattiassa on kaksi erilaista tasote kerrosta.
