# Paijalan koulu

## Kosteusmittaus ja lattiapinnoitteiden VOC mittaukset pinta- ja materiaalinäytteistä

Tutkimusraportti

28.5.2020

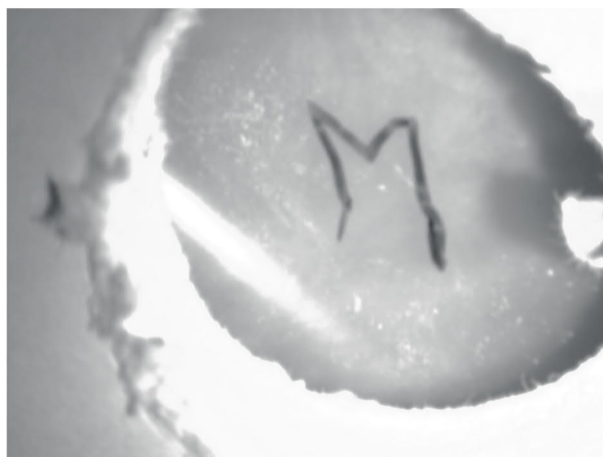
Luokkahuone 38 tutkimuksissa arvioitiin merkkiainekokeiden yhteydessä yläpohjan tiiveyksiä ja yläpohjaan tehtiin yksi rakenneavaus. Yläpohjan rakenne on levyrakenteinen ja rakenteessa on höyrynsulkumuovi. Rakenne todettiin mittauksissa tiiviiksi.

- alakatto
- ilmatila
- kipsilevytyks puskusaumoin,
- höyrynsulkumuovi
- eristevilla ja koolaukset
- vesikattorakenteet

Kipsilevytyksestä otettiin materiaalinäyte tarkastusmittauksena. Viljelytuloksissa ei ollut kosteusvaurion mikrobikasvua.

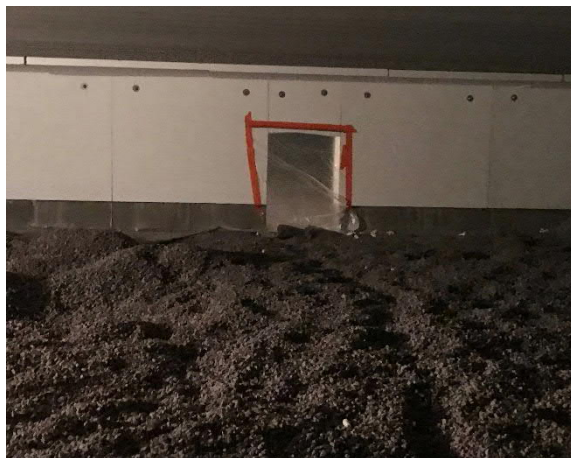
Ryömintätilan aukot tiivistettiin ennen kaasun syöttöä ryömintätilaan

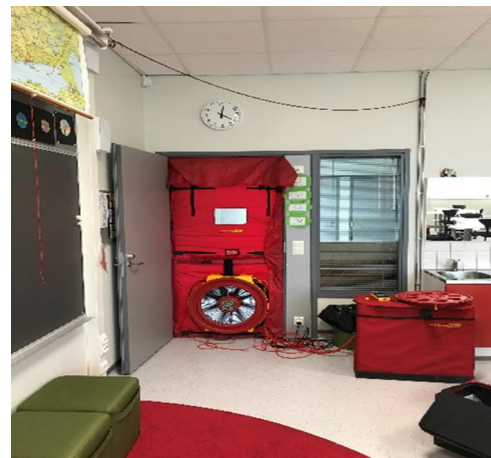
Tutkittava tila alipaineistettiin automaattisella alipaineistuskalustolla.

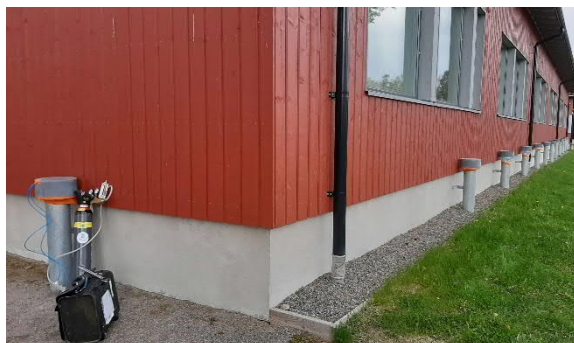
Laajennusosan mittaussjärjestelyjä

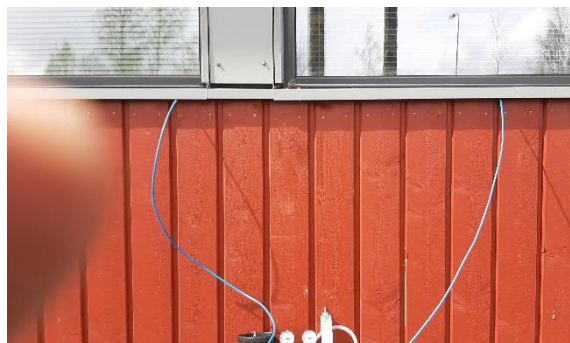
Ulkoseinärakenteeseen syötettyä merkkikaasua havaittiin ikkunakarmien liityntäpinnoilta ikkunoiden välistä. Vuoto paikallistettiin ikkunalevytyksien epätiiveyksiin. Ilmavuodot olivat vähäisiä eivätkä ne vaikuta sisäilman laatuun.

Ulkovaipan mittausten järjestelyjä

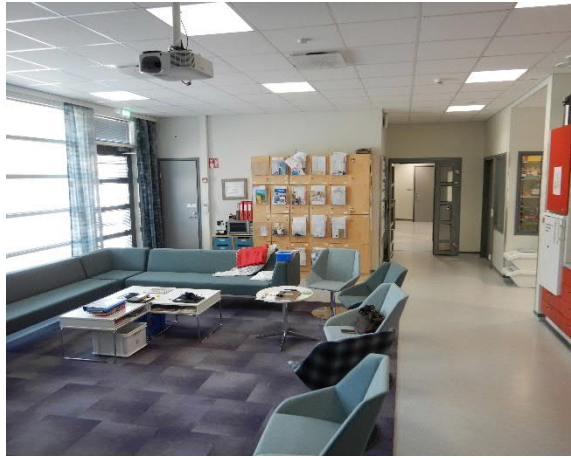
Laajennusosassa käytävän ilmanlaatu tuntuu seisovalta. Hallintosiiven alueella ilmanlaatu tuntuu raskaalta ja seisovalta. Tilassa ei tutkimuksen aikana työskennelty kuin rehtorin huoneessa. Hallintosiiven neuvottelutilan ja työhuoneiden ilmamäärät ovat pienet ja arviolta alimitoitettut.

Hallintotilan sisäilma on aistittavasti tunkkainen

Ilmanvaihtoa tulee myös parantaa Hallintosiiven tiloissa.

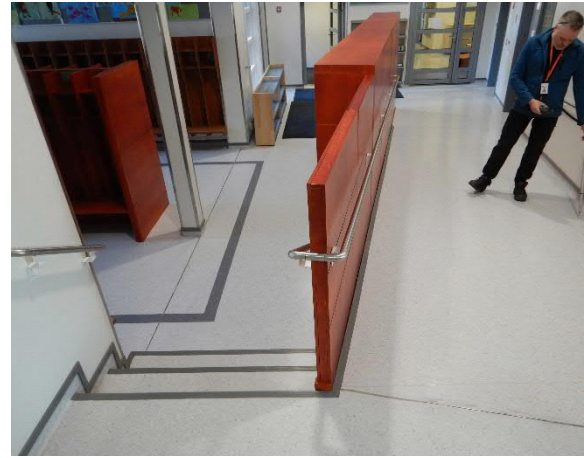
Vaatenaulakoiden alueella ilmanlaatu tuntuu tunkkaiselta

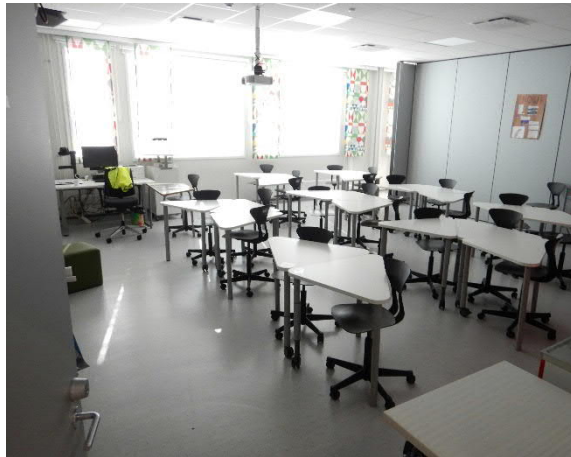
Luokkahuone 98 jossa on tunkkainen sisäilma

Ehdotamme myös tekemään koeluokan, jossa matto vaihdetaan vähäpäästöiseen mattoon. Tutkimuksessa ei tutkittu kokolattialuokan tiloja ja niiden sisäilman Pitoisuusmittauksilla saatavia arvoja voidaan hyödyntää esim. referenssitiloina sisäilman VOC-tarkastusmittauksissa.

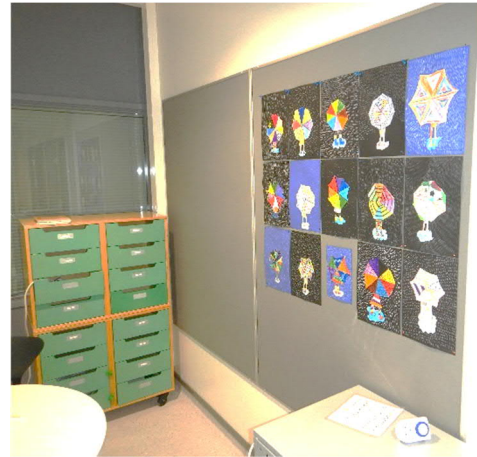
2-etyyliheksanolin viitearvojen ylityksiä esiintyy laajennusosan matoissa sekä infotauluissa.

2-Butoksietanolia esiintyy myös muovimatoissa ja infotauluissa. Yhdisteellä ei ole materiaali-VOC viitearvoa.

Kaikissa luokissa on infotaulut, joista tunnistaa pistävän hajun joka myös tuntuu luokkahuoneissa

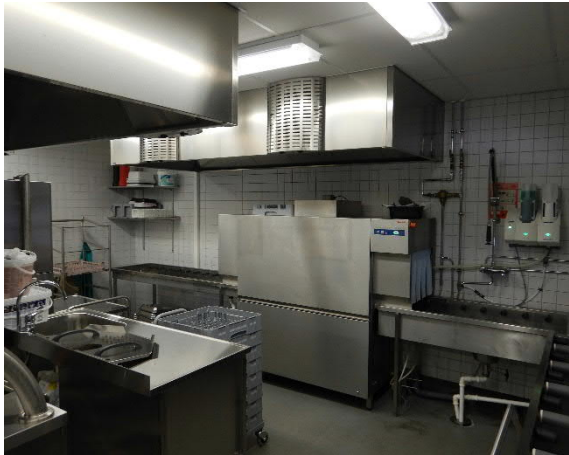
Keittiö tuloilmat tästä on 970 l/s. Tutkimuksessa havaittiin, että uunien ja ruoanvalmistuspuolen poistoilman huuva vetää, mutta tiskikoneen poistoilman huvassa ei vetoa. Laajennusosan aistittava ilmanlaatu on heikentynyt aistittavan tunkkaisuuden takia.

Keittiön tiskikoneen huvasta ei havaittu poistoilmavirtausta

Keittiön ilmanvaihdon korjaus tai säätö siten että keittiön ruoanvalmistuksen tuoksut eivät leviä ruokalan puolelle. Keittiön tiskikoneen huuuvan poistohormin tarkastus ja toiminnan varmistaminen.

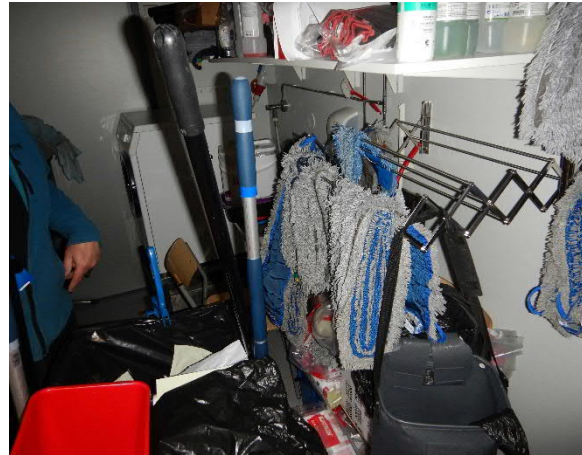
Siivouskeskuksen ilmanvaihtona on van poistoilma. Tilan ilma on lämmin ja kostea. Poistoilman määrä on liian pieni siivouskeskuksen kosteuskuorman nähden.

Siivouskeskuksen poistoilmamäärät ovat kosteuskuormiin nähden liian pienet
