Hyrylän koulukeskus, kotitalousluokan olosuhde- ja kuitumittaukset

Mittausraportti

14.12.2020

Projekti 313896_4

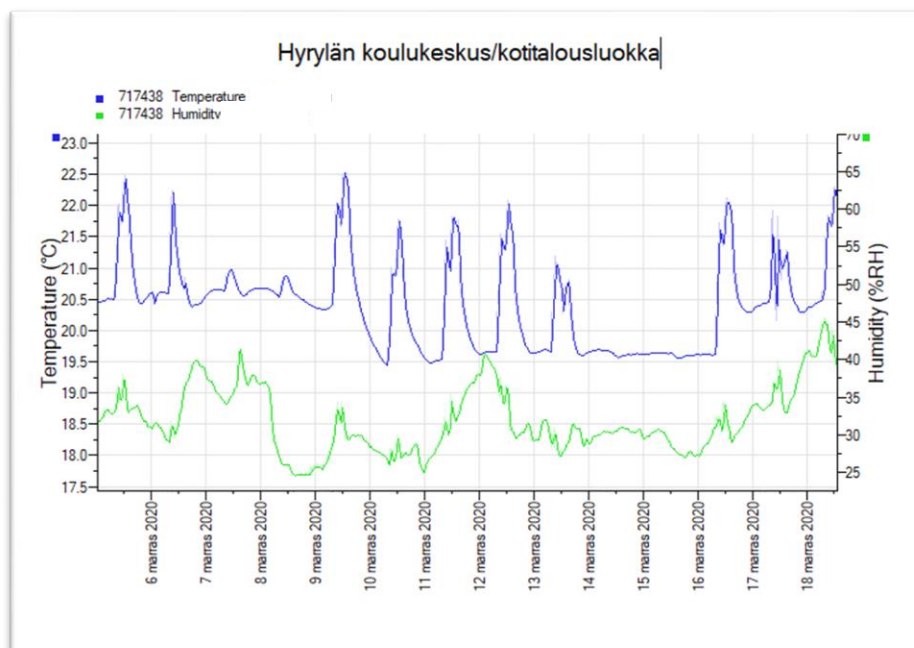
Seurantojen perusteella huonelämpötila oli jatkuvasti asumisterveysasetuksen toimenpide-rajojen sisällä eli välillä 19,5 – 22,5 °C. Lämpötilat nousevat päivän aikana noin kaksi astetta. Nousu on tasainen. Viikonlopun aikana ei ole vastaavaa lämpötilan nousua. Opettajalta saatujen tietojen mukaan kotitalousluokassa henkilökuorman, sekä laitteiden käytön vaikutuksesta lämpötila nousee merkittävästi. Kuitenkin mittauksessa lämpötilan nousua ei havaittu. Ilmeisesti ikkunatuuletuksen vaikutuksesta tilan sisäilman lämpötila ei nouse yli toimenpiderajan.

Huoneilman suhteelliset kosteudet olivat vuodenajalle tyypillisesti 24– 44 %. Keskiarvon ollessa 31,7 %. Suositus ilman kosteudelle on 20 – 40 %. Sen saavuttaminen ei ole aina mahdollista muun muassa ilmastollisista syistä.

Kuva 2 Kotitalousluokan sisälämpötilan (sininen käyrä) ja suhteellinen kosteuden (vihreä käyrä) seurantamittauksen tulokset

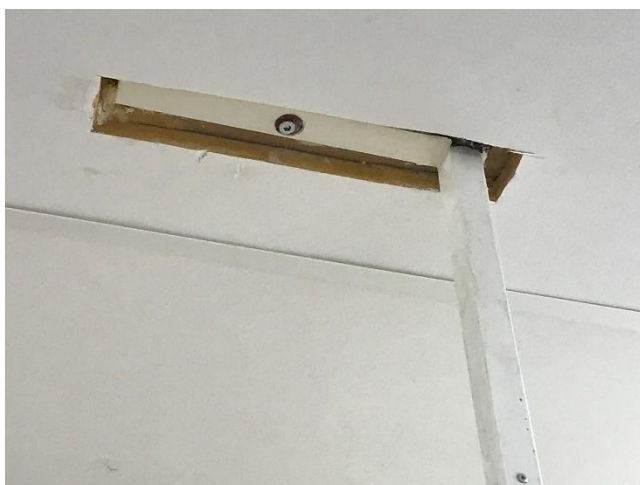
Asumisterveysasetuksen mukaan teollisten mineraalikuitujen toimenpideraja on kahden viikon pöykertymästä otetuissa näytteissä 0,2 kuitua/cm². Tämä koskee asuntoja ja pitkäaikaisia oleskelutiloja. Kotitalousluokan näytteen kuitupitoisuus alittaa toimenpiderajan. Vaikka kuitulaskeumatulos oli alle toimenpiderajan, on luokassa kuitenkin näkyvät kuitulähteitä, jotka suositeltavaa poistaa tai pinnoittaa. Kuituja voi irrota esimerkiksi akustiikkalevyistä, joissa on suojaamattomia reunoja (kuva 3).

Kuva 3 Alakatossa on suojaamaton mineraalivilla.

Kuitumäärittäyksessä kuitumäärät olivat alle Asumisterveysasetuksen viitearvon. Luokan akustiikkalevyssä on kuitenkin suojaamatonta villaa, josta saattaa irrota kuituja sisäilmaan. Altistuminen sisäilmassa oleville kuiduille voi aiheuttaa mm. silmien, ihon ja hengitysteiden ärsytysoireita sekä äänenkäytön ongelmia.

Luokan akustiikkalevyssä on suojaamatonta villaa, josta saattaa irrota kuituja sisäilmaan. Avointen kuitulähteiden poistaminen tai niiden käsittely pölynsidonta-aineilla on suositeltavaa.

Avointen kuitulähteiden poistaminen tai käsittely pölynsidonta-aineilla on suositeltavaa.
