**LÄMPÖKUVAUSRAPORTTI
31.3.2021**

**VAUNUKANKAAN KOULU
VAUNUKANKAANTIE 3
04300 TUUSULA**

Kohde / huone:	Vaunukankaan koulu, Tuusula/Taitoluokka
----------------	---

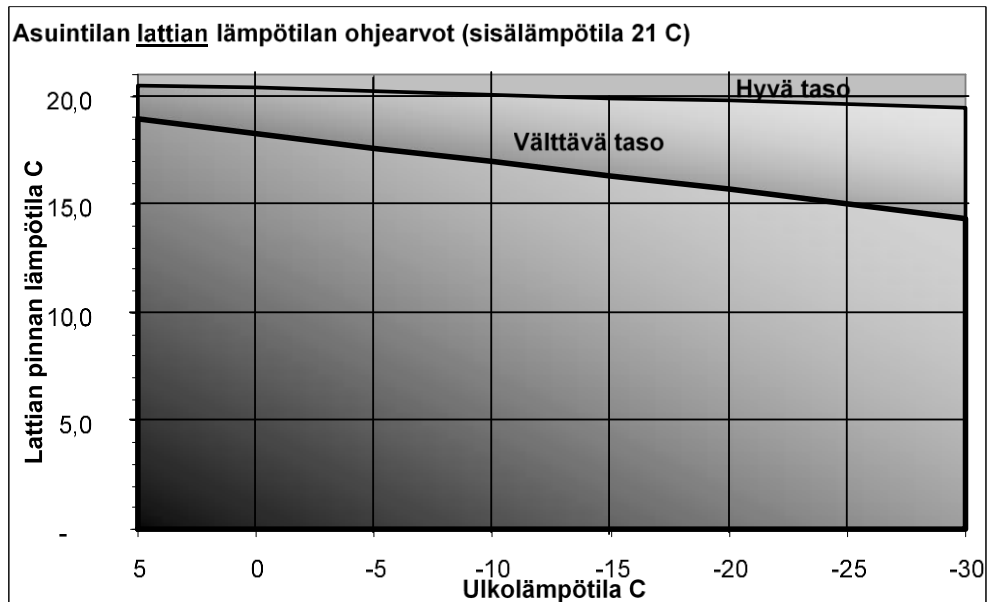
Kuva 1. Asuintilan lattian lämpötilojen (keskiarvo) tason arviointi eri ulkolämpötiloissa kun sisälämpötila on 21 °C.

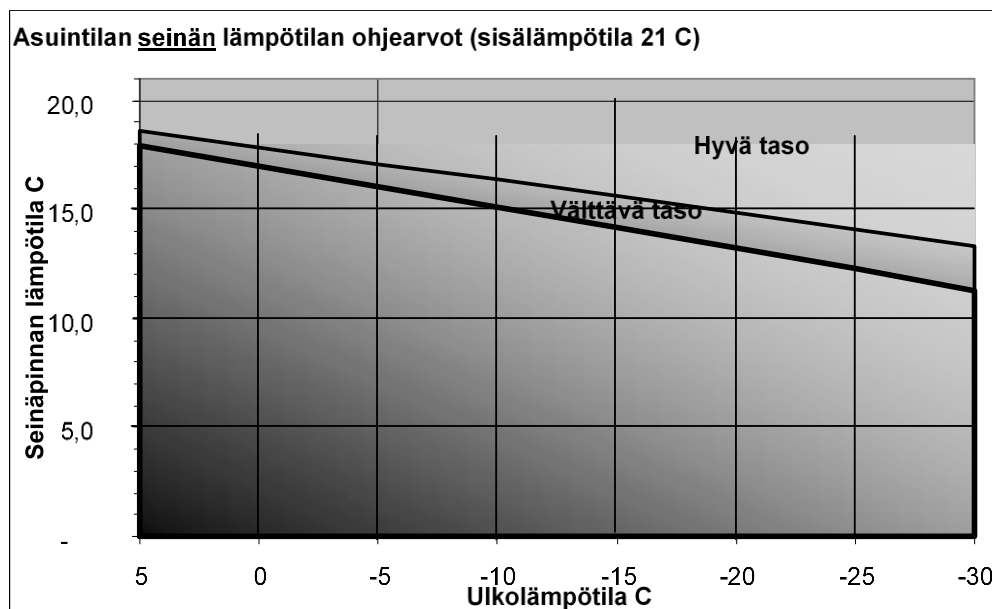
Kuva 2. Asuintilan seinien lämpötilojen (keskiarvo) tason arviointi eri ulkolämpötiloissa kun sisälämpötila on 21 °C.

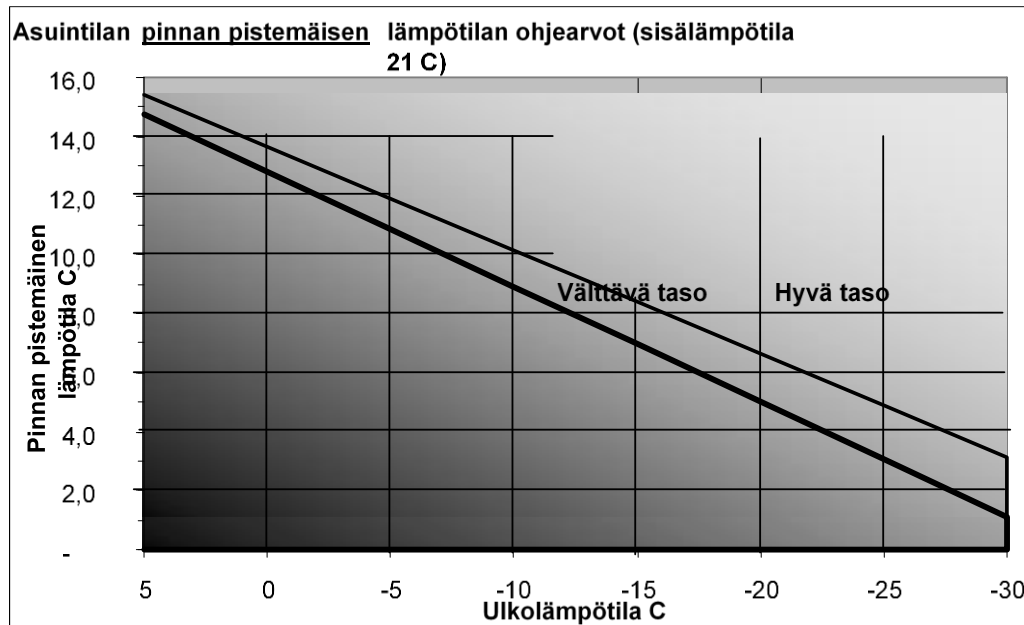
Kuva 3. Pistemäisen lämpötilan arviointi eri ulkolämpötiloilla kun sisäilman lämpötila on 21°C.

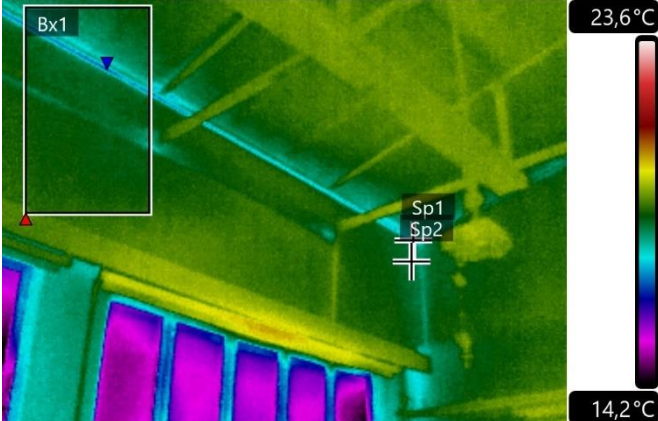
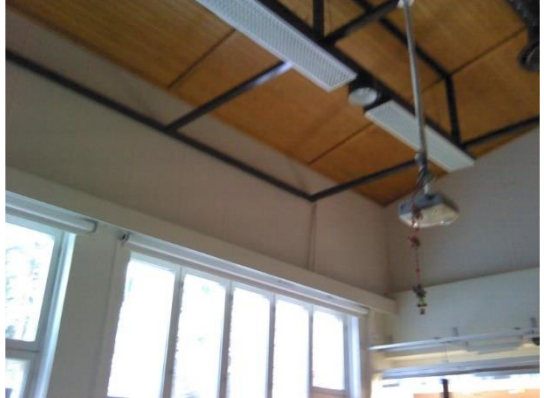
Mittausalueen minimilämpötila	16,9 °C																																						
Lämpötilaindeksi alueen min. lämpötilasta	89,0																																						
Paine-ero	- 1 Pa																																						
Paine-erokorjattu lämpöindeksi	89,0																																						
Mittausalueen maksimilämpötila	19,4 °C																																						
Mittausalueen keskiarvo	18,7 °C																																						
Mittauspiste Sp1	17,6 °C																																						
Mittauspiste Sp2	18,6 °C																																						
Pilvisyys	Puolipilvinen																																						
Tuulen nopeus / suunta	5 m/s																																						
Ulkoilman lämpötila	-8,0 °C																																						
Emissiivisyys	0,95																																						
Heijastuva lämpötila	20,0 °C																																						
Sisäilman lämpötila	20,0 °C

Kommentit: Ei havaittu ilmavuotoja.

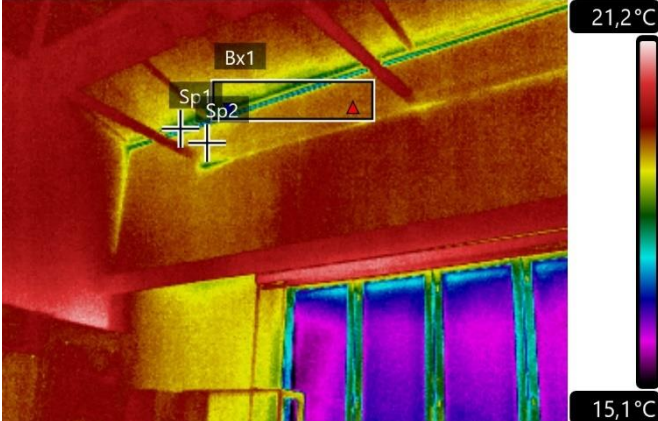
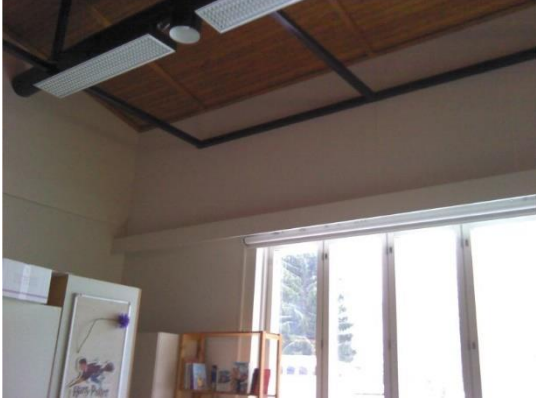
Mittausalueen minimilämpötila	16,6 °C																																						
Lämpötilaindeksi alueen min. lämpötilasta	87,9																																						
Paine-ero	- 1 Pa																																						
Paine-erokorjattu lämpöindeksi	87,9																																						
Mittausalueen maksimilämpötila	19,6 °C																																						
Mittausalueen keskiarvo	18,9 °C																																						
Mittauspiste Sp1	17,9 °C																																						
Mittauspiste Sp2	19,2 °C																																						
Pilvisyys	Puolipilvinen																																						
Tuulen nopeus / suunta	5 m/s																																						
Ulkoilman lämpötila	-8,0 °C																																						
Emissiivisyys	0,95																																						
Heijastuva lämpötila	20,0 °C																																						
Sisäilman lämpötila	20,0 °C

Kommentit: Ei havaittu ilmavuotoja.

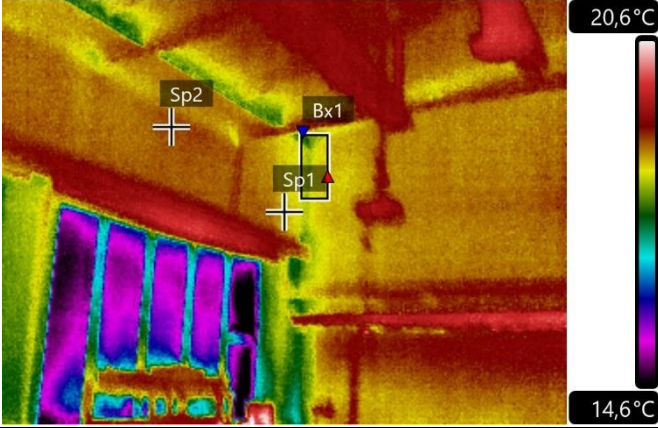
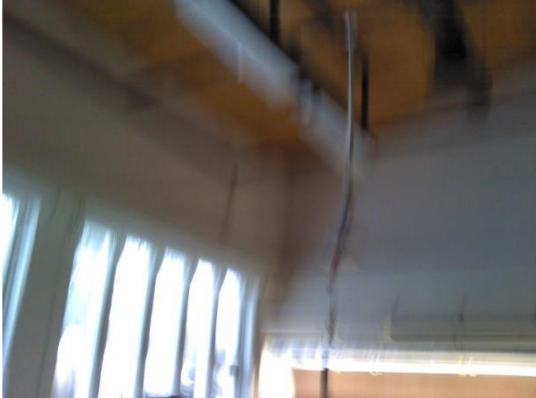
Mittausalueen minimilämpötila	17,5 °C																																						
Lämpötilaindeksi alueen min. lämpötilasta	91,0																																						
Paine-ero	- 1 Pa																																						
Paine-erokorjattu lämpöindeksi	91,0																																						
Mittausalueen maksimilämpötila	18,6 °C																																						
Mittausalueen keskiarvo	18,2 °C																																						
Mittauspiste Sp1	18,5 °C																																						
Mittauspiste Sp2	18,9 °C																																						
Pilvisyys	Puolipilvinen																																						
Tuulen nopeus / suunta	5 m/s																																						
Ulkoilman lämpötila	-8,0 °C																																						
Emissiivisyys	0,95																																						
Heijastuva lämpötila	20,0 °C																																						
Sisäilman lämpötila	20,0 °C

Kommentit: Ei havaittu ilmavuotoja.

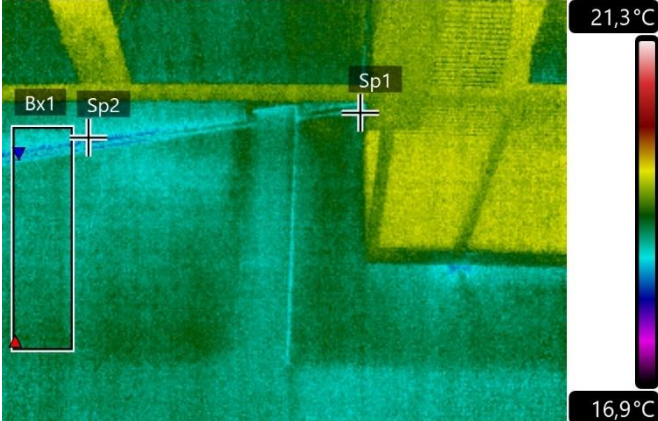
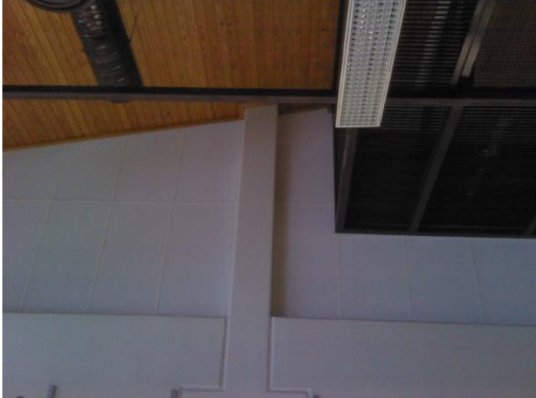
Mittausalueen minimilämpötila	18,2 °C																																						
Lämpötilaindeksi alueen min. lämpötilasta	93,5																																						
Paine-ero	- 1 Pa																																						
Paine-erokorjattu lämpöindeksi	93,5																																						
Mittausalueen maksimilämpötila	19,2 °C																																						
Mittausalueen keskiarvo	18,8 °C																																						
Mittauspiste Sp1	18,5 °C																																						
Mittauspiste Sp2	18,6 °C																																						
Pilvisyys	Puolipilvinen																																						
Tuulen nopeus / suunta	5 m/s																																						
Ulkoilman lämpötila	-8,0 °C																																						
Emissiivisyys	0,95																																						
Heijastuva lämpötila	20,0 °C																																						
Sisäilman lämpötila	20,0 °C

Kommentit: Ei havaittu ilmavuotoja.

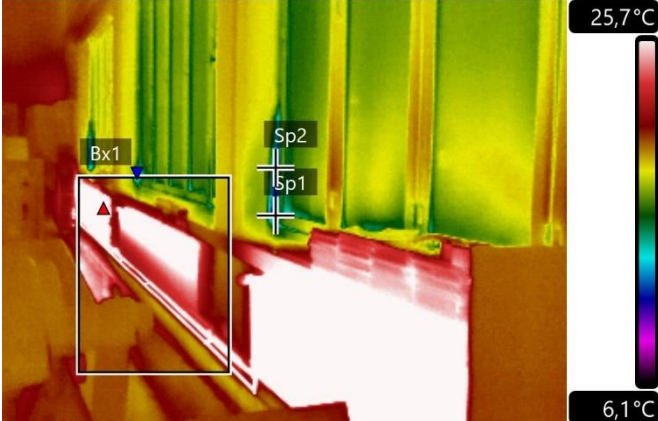
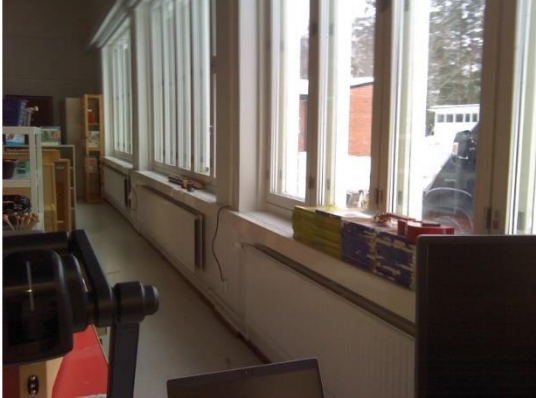
Mittausalueen minimilämpötila	10,2 °C																																						
Lämpötilaindeksi alueen min. lämpötilasta	65,0																																						
Paine-ero	- 1 Pa																																						
Paine-erokorjattu lämpöindeksi	65,0																																						
Mittausalueen maksimilämpötila	43,4 °C																																						
Mittausalueen keskiarvo	21,8 °C																																						
Mittauspiste Sp1	6,8 °C																																						
Mittauspiste Sp2	8,6 °C																																						
Pilvisyys	Puolipilvinen																																						
Tuulen nopeus / suunta	5 m/s																																						
Ulkoilman lämpötila	-8,0 °C																																						
Emissiivisyys	0,95																																						
Heijastuva lämpötila	20,0 °C																																						
Sisäilman lämpötila	20,0 °C

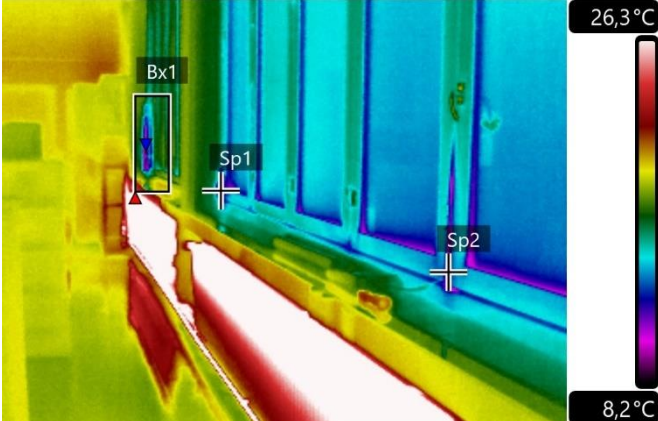
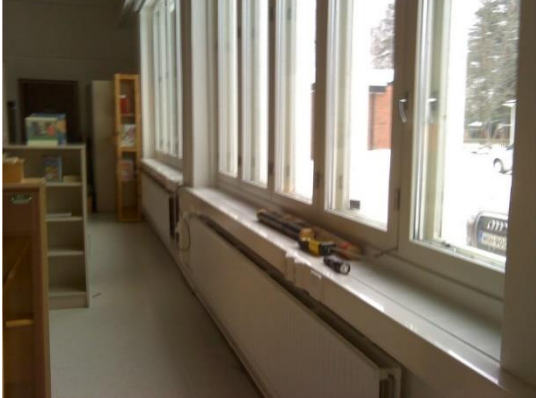
Mittausalueen minimilämpötila	7,9 °C																																						
Lämpötilaindeksi alueen min. lämpötilasta	56,9																																						
Paine-ero	- 1 Pa																																						
Paine-erokorjattu lämpöindeksi	56,9																																						
Mittausalueen maksimilämpötila	26,3 °C																																						
Mittausalueen keskiarvo	16,9 °C																																						
Mittauspiste Sp1	9,3 °C																																						
Mittauspiste Sp2	10,3 °C																																						
Pilvisyys	Puolipilvinen																																						
Tuulen nopeus / suunta	5 m/s																																						
Ulkoilman lämpötila	-8,0 °C																																						
Emissiivisyys	0,95																																						
Heijastuva lämpötila	20,0 °C																																						
Sisäilman lämpötila	20,0 °C

Kommentit: Ilmavuotoa ikkunoiden tiivisteiden kautta.

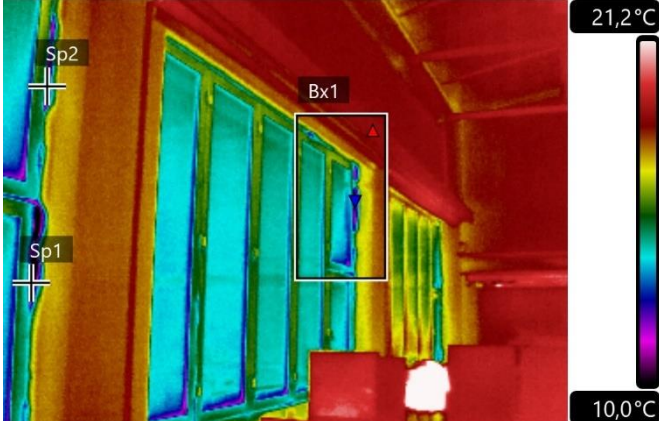
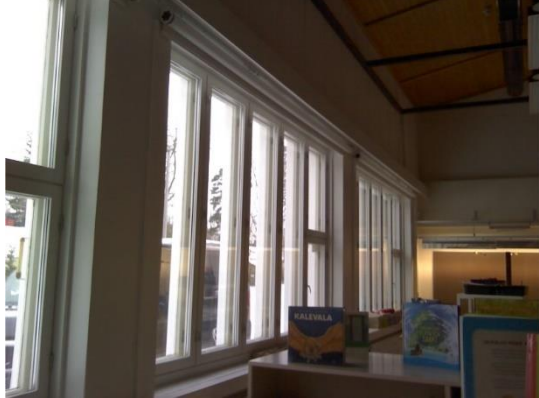
Mittausalueen minimilämpötila	10,0 °C																																						
Lämpötilaindeksi alueen min. lämpötilasta	64,3																																						
Paine-ero	- 1 Pa																																						
Paine-erokorjattu lämpöindeksi	64,3																																						
Mittausalueen maksimilämpötila	19,0 °C																																						
Mittausalueen keskiarvo	16,1 °C																																						
Mittauspiste Sp1	7,4 °C																																						
Mittauspiste Sp2	11,1 °C																																						
Pilvisyys	Puolipilvinen																																						
Tuulen nopeus / suunta	5 m/s																																						
Ulkoilman lämpötila	-8,0 °C																																						
Emissiivisyys	0,95																																						
Heijastuva lämpötila	20,0 °C																																						
Sisäilman lämpötila	20,0 °C

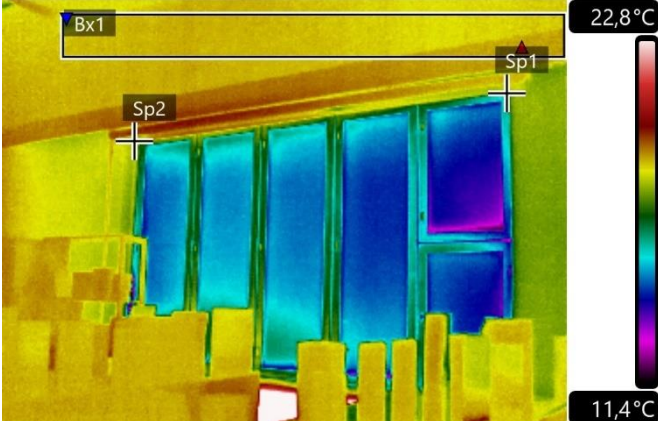
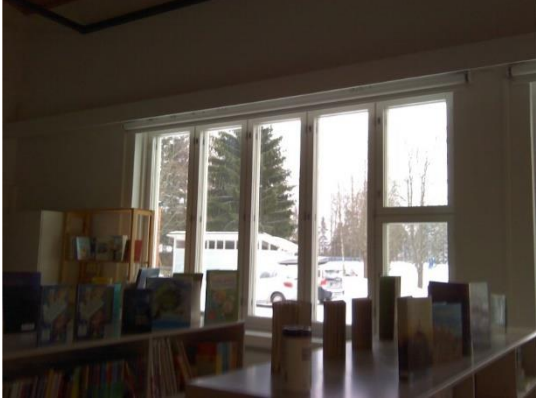
Mittausalueen minimilämpötila	17,8 °C																																						
Lämpötilaindeksi alueen min. lämpötilasta	92,0																																						
Paine-ero	- 1 Pa																																						
Paine-erokorjattu lämpöindeksi	92,0																																						
Mittausalueen maksimilämpötila	19,2 °C																																						
Mittausalueen keskiarvo	18,8 °C																																						
Mittauspiste Sp1	16,6 °C																																						
Mittauspiste Sp2	18,7 °C																																						
Pilvisyys	Puolipilvinen																																						
Tuulen nopeus / suunta	5 m/s																																						
Ulkoilman lämpötila	-8,0 °C																																						
Emissiivisyys	0,95																																						
Heijastuva lämpötila	20,0 °C																																						
Sisäilman lämpötila	20,0 °C
