Tuusulan kunta

Stenbackan tärinäselvitys Tuusula

Tärinämittaukset

18.10.2006

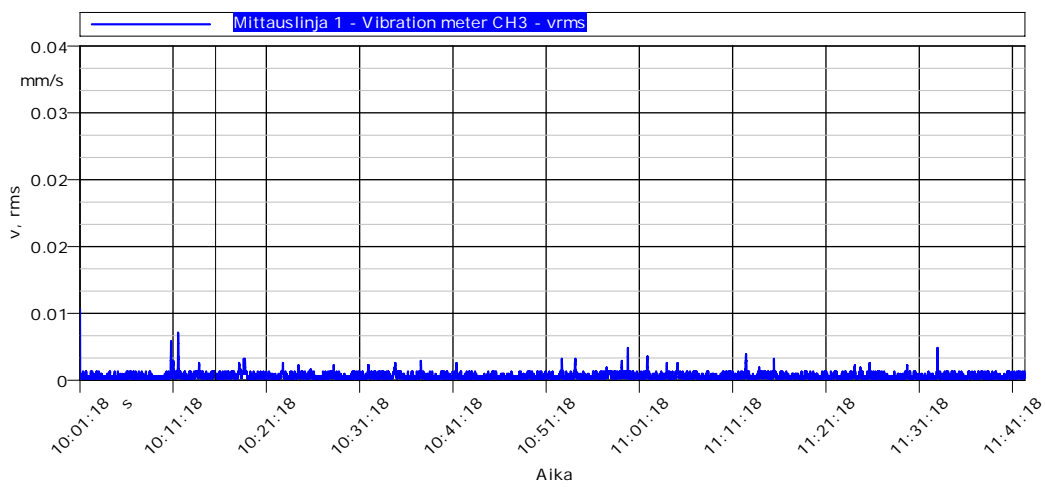
Kuva 3 Kuvaaja mittauslinjasta 1, 15m tiestä

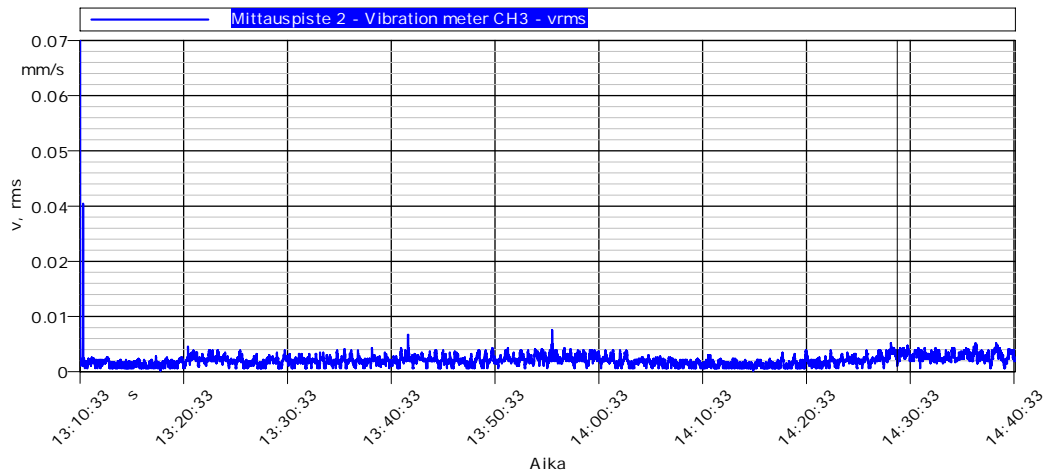
Kuva 7 Kuvaaja mittauslinjasta 2, 15m tiestä
