Asiakirjatyyppi
Raportti

Päivämäärä
12/2010

TUUSULAN KUNTA TÄRINÄSELVITYKSET HYRYLÄ JA KELLOKOSKI

Viite 82132924

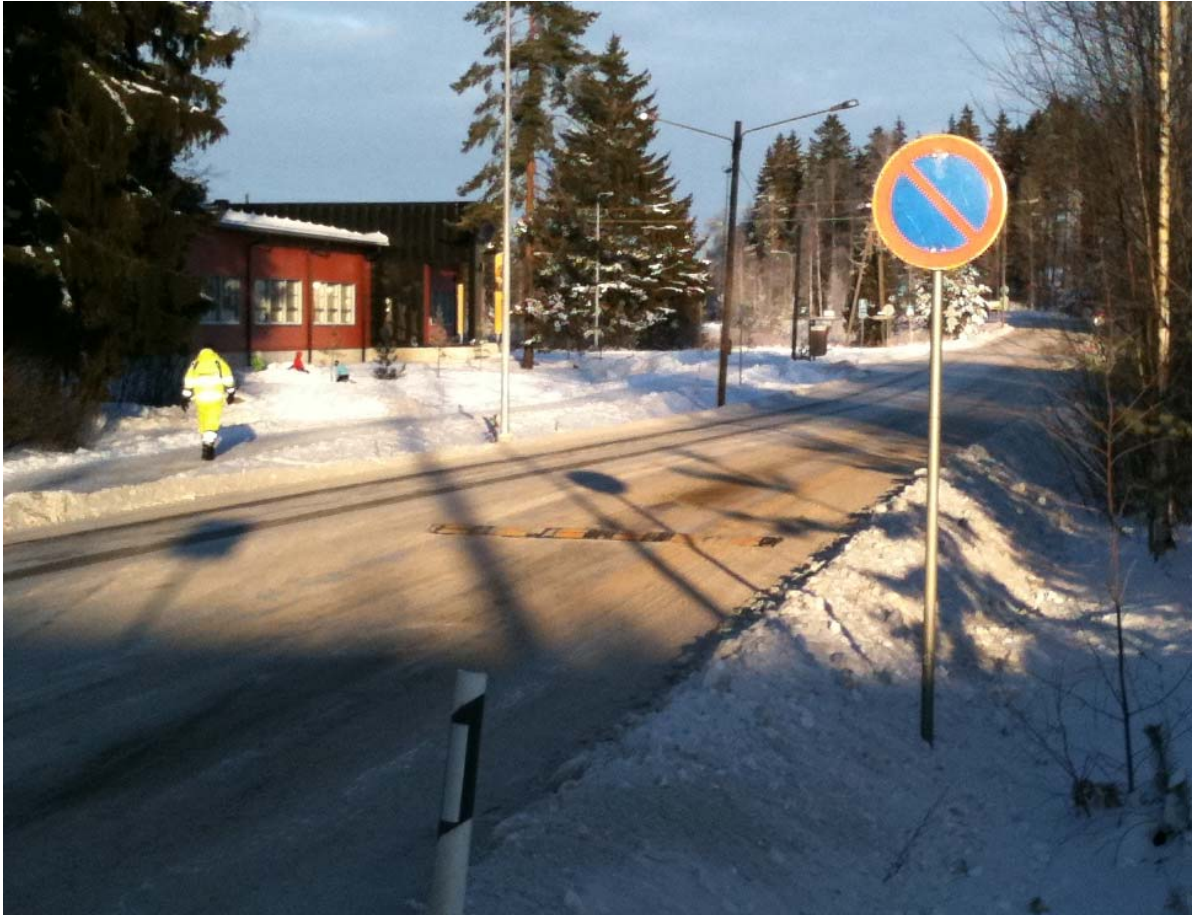
Kuva 4.1, Hidaste

Mittauksia varten Hyrylässä Paijalantielle asennettiin 30.11 väliaikaiset hidastetöyssyt (kuva 4.1) ja mittauksia varten Tuusulan kunnan toimesta paikalle järjestettiin kuorma-auto, jonka ohiajojen/hidastetöyssyjen ylitysten aiheuttamaa tärinää mitattiin.

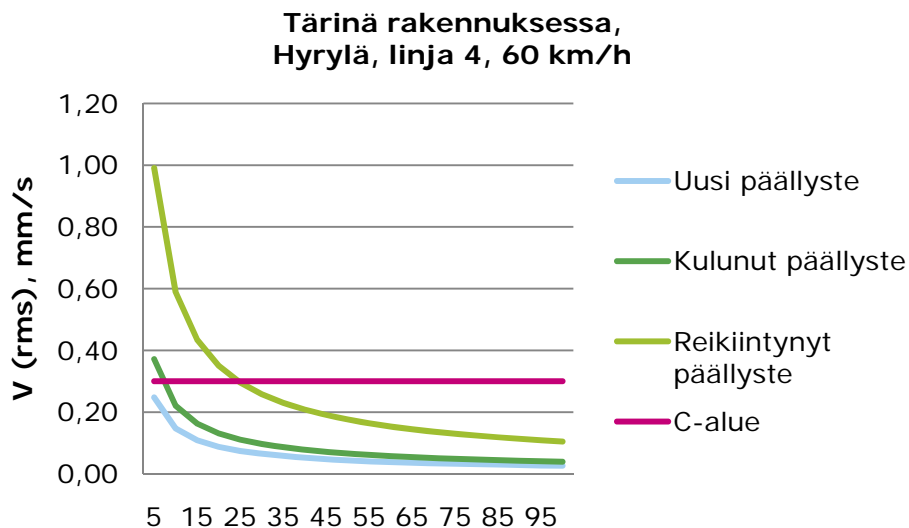
Kuva 5.1 Laskentatulokset, Hyrylä

Mittauslinjojen kohdalla teiden pinnoitteet olivat pääosin hyväkuntoisia, joten vaurioituneen päällysteen vaikutus tutkitaan laskennallisesti. Laskennassa käytetyt parametrit on esitetty aiemmin luvussa 3.3.1.

Mikäli alueelle sijoitetaan pysyvät hidasteet, suositellaan suojaetäisyydeksi hidasteen ja asuinrakennusten välillä 25 metriä, jolloin varmistutaan siitä, että rakennuksessa ei ylitetä tärinän häiritsevyyttä kuvaavan luokituksen luokkaa C "Suositus uusien rakennusten ja väylien suunnittelussa". Maaperästä rakennuksiin siirtyvän tärinän arvioinnissa on käytetty kerrointa 2.

Mikäli esteitä ei rakenneta, tien pinta säilyy hyväkuntoisena eikä Paijalantiellä liikennöivässä kalustossa tai nopeusrajoituksissa tapahdu merkittäviä muutoksia, riittää suojaetäisyydeksi 5 m lähimpään ajorataan nähden.

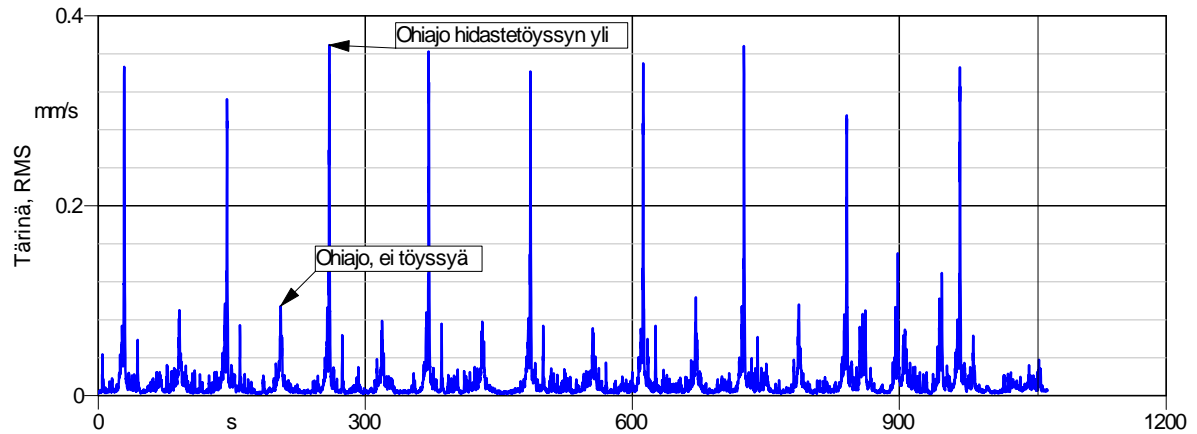
Kuva 5.2 Kuvaaja värähtelyn vaihtelusta mittauksen aikana.

Hidastetöyssyt nostavat alueen tärinätasoa 4-5 kertaiseksi verrattuna tilanteeseen ilman hidasteita. Tilanteen havainnollistamiseksi kuvassa 7.1 esitetään kuvaajana mittauslinjan 3 lähimpänä tietä olevan mittauspisteen pystysuuntaisen värähtelyn vaihtelu mittausaikana.
