YMPÄRISTÖTEKNINEN TUTKIMUSRAPORTTI

ANTTILANRANNAN KAAVA-ALUE
TUUSULAN KUNTA
ENV1112
4.5.2017

YMP1112_01 Tutkimuspisteet ja todetut haitta-ainepitoisuudet

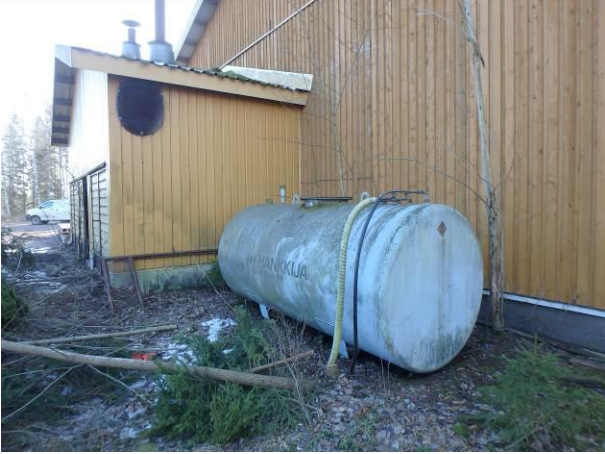
Valokuva 1. Tutkimusalueen pohjoisosassa sijaitseva öljysäiliö. Koekuoppa VAH2 tehtiin säiliön viereen.

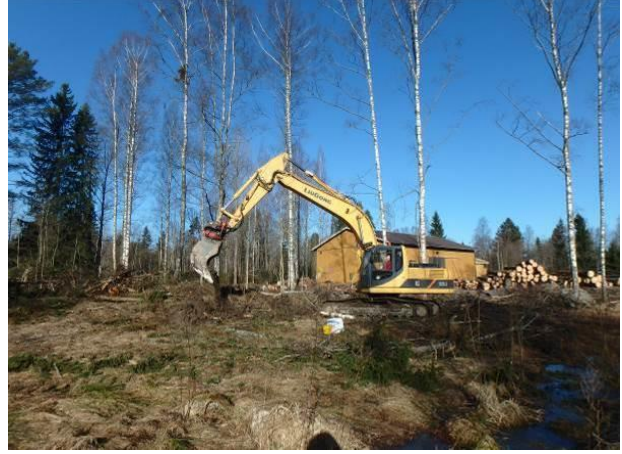
Täyttömaata havaittiin myös tutkimuspisteen VAH3 kohdalla noin 0–0,7 m syvyyteen. Kyseinen tutkimuspiste sijoitettiin kohteessa sijaitsevalle penkereelle, joka koekuopan kohdalla koostuu savesta.

Valokuva 2. Yleiskuva kohteesta valokuvattuna pohjoiseen. Kaivinkone tutkimuspisteet VAH3 kohdalla.

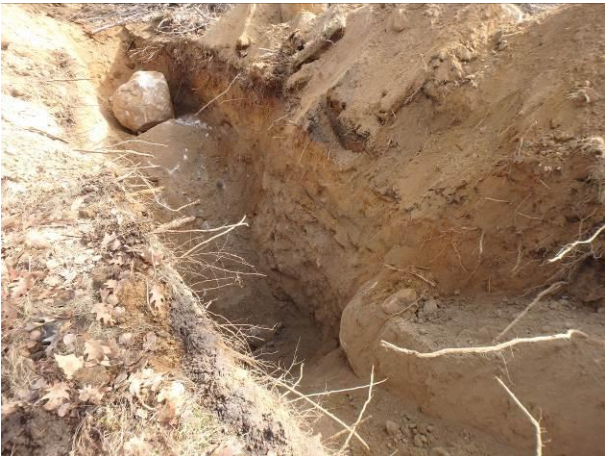
Valokuva 3. Koekuoppa VAH5.

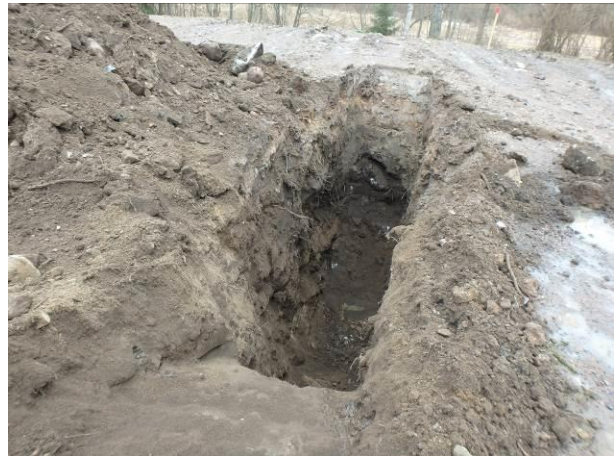
Tutkimuspisteen VAH6 kohdalla havaittiin täyttömaata noin 0–3,5 m syvyydellä maanpinnan tasosta mitattuna. Kyseinen täyttömaa koostuu sekalaisista maalajeista (humuksesta, hiekasta, sorasta ja kivistä), joiden seassa on vähäisiä määriä rakennusjätteitä, kuten muovia, puuta, betonia ja asfalttia. Jätejakeita arvioidaan olevan noin 1 % täyttömaan määrään suhteutettuna. Jätteet voivat aiheuttaa rajoitteita esimerkiksi maa-aineksen toimittamisessa maankaatopaikalle. Jos kyseisiä maa-aineksia hyödynnetään alueen maanrakentamisessa, jätejakeet tulee poistaa ennen maa-ainesten hyötykäyttöä. Erotellut jätteet tulee toimittaa asianmukaiseen käsittelyyn.

Valokuva 4. Koekuoppa VAH6.

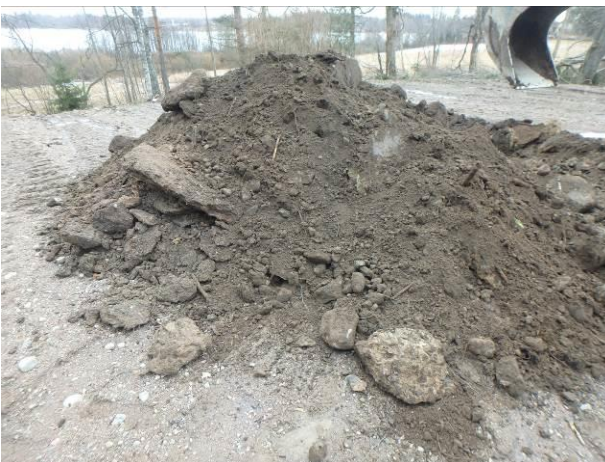
Valokuva 5. Koekuopan VAH6 maa-aineksia. Maassa yksittäisiä paloja jätejakeita, kuten puuta, muovia, betonia ja asfalttia.

Tutkimuspisteen VAH6 kohdalla havaittiin täyttömaata noin 0–3,5 m syvyydelle maanpinnan tasosta mitattuna. Kyseisessä täyttömaassa on vähäisiä määriä (noin 1 %) rakennusjätteitä, jotka voivat aiheuttaa rajoitteita esimerkiksi maan toimittamisessa maankaatopaikalle. Jos kyseisiä maa-aineksia hyödynnetään alueen maanrakentamisessa, jätejakeet tulee poistaa ennen maa-ainesten hyötykäyttöä. Erotellut jätteet tulee toimittaa asianmukaiseen käsittelyyn.

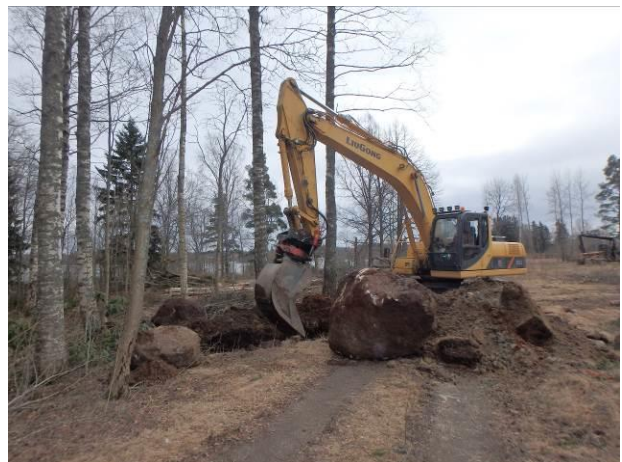
Valokuva 6. Koekuoppa VAH7.

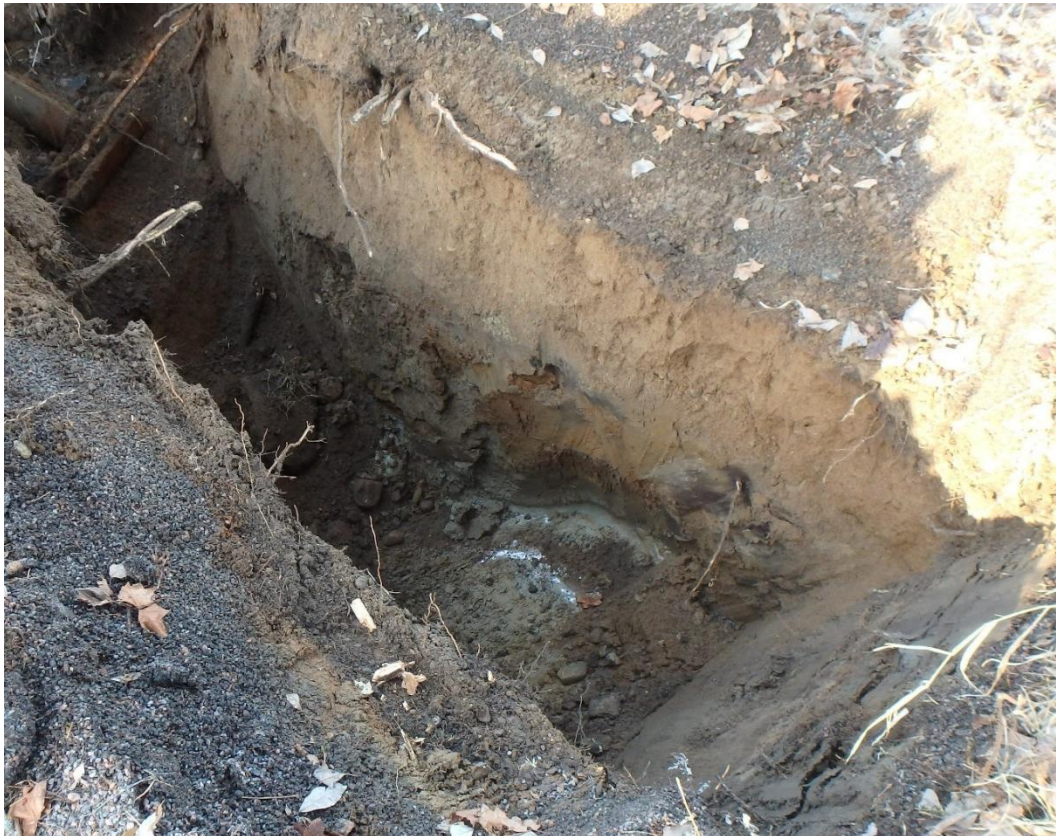
Valokuva:

Syvyys	Kerrospaksuus	Maalajiarvio	Lisätietoja / havainnot	Kosteus	Aistihavainto
0 - 0,4	0,4	Hk, Ki	Vaalea Hk, muutama kivi	0	0
0,4 - 0,6	0,2	Hm	Tumma Hm (vanha maanpinta), ei hajua	0	0
0,6 - 1,6	1	Hk, Ki	Ei hajua, vaalea Hk ja kiviä	0-1	0
1,6 - 2,6	1	Hk, Ki	Vesipinta noin 1,8m (vettä kertyy hyvin hitaasti), vaalea Hk	1	0
2,6 - 2,9	0,3	Hk, Ki	Vaalea Hk	1	0
2,9 - e.k.s.		Kallio?	Kallio tai iso kivi, ei päästy syvemmälle

Syvyys	Tehdyt laboratorioanalyysit	Todetut haitta-ainepitoisuudet
0,4 - 0,6	Öljyhiilivetyjakeet, VOC-yhdisteet	Pitoisuudet alle kynnyksarvon
1,6 - 2,6	Öljyhiilivetyjakeet, VOC-yhdisteet, metallit	Pitoisuudet alle kynnyksarvon

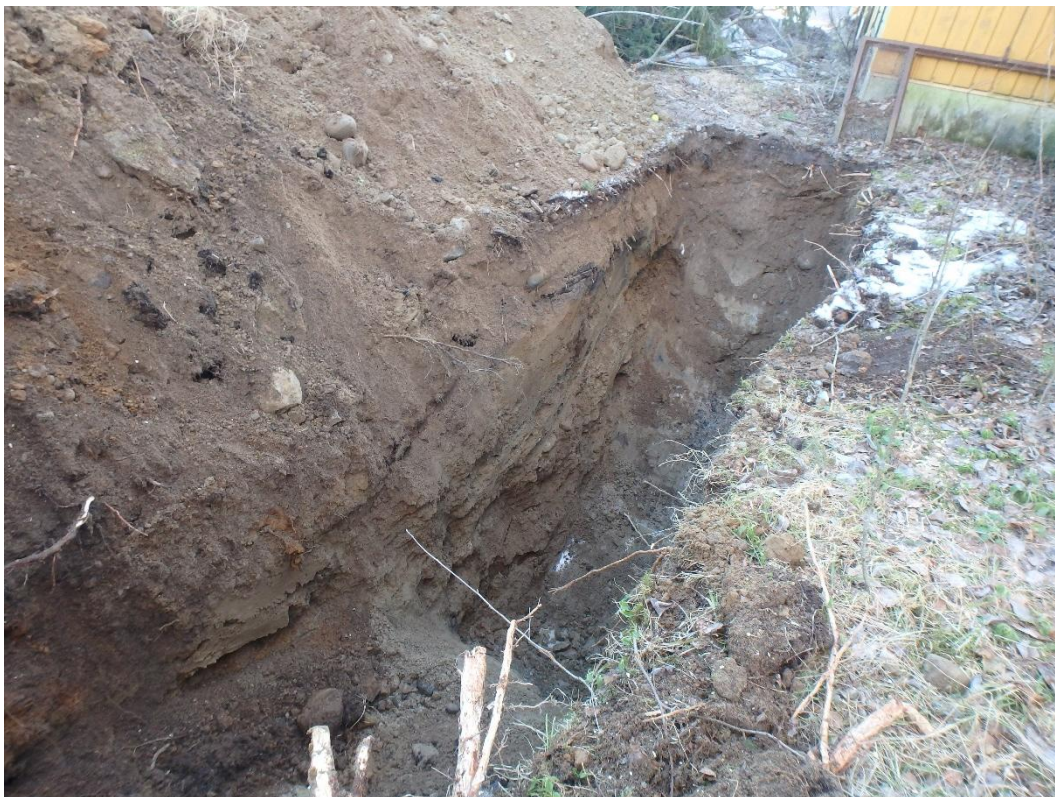
Valokuva:

Syvyys	Kerrospaksuus	Maalajiarvio	Lisätietoja / havainnot	Kosteus	Aistihavainto
0 - 0,7	0,7	Sa	Täyttöä, kumpareen kohdalta, siistin oloista	0-1	0
0,7 - 1	0,3	Hm	Tumma Hm (vanha maanpinta), kostea	1-2	0
1 - e.k.s.		Kallio

Syvyys	Tehdyt laboratorioanalyysit	Todetut haitta-ainepitoisuudet
0 - 0,7	Torjunta-aineet	Pitoisuudet alle kynnyksarvon

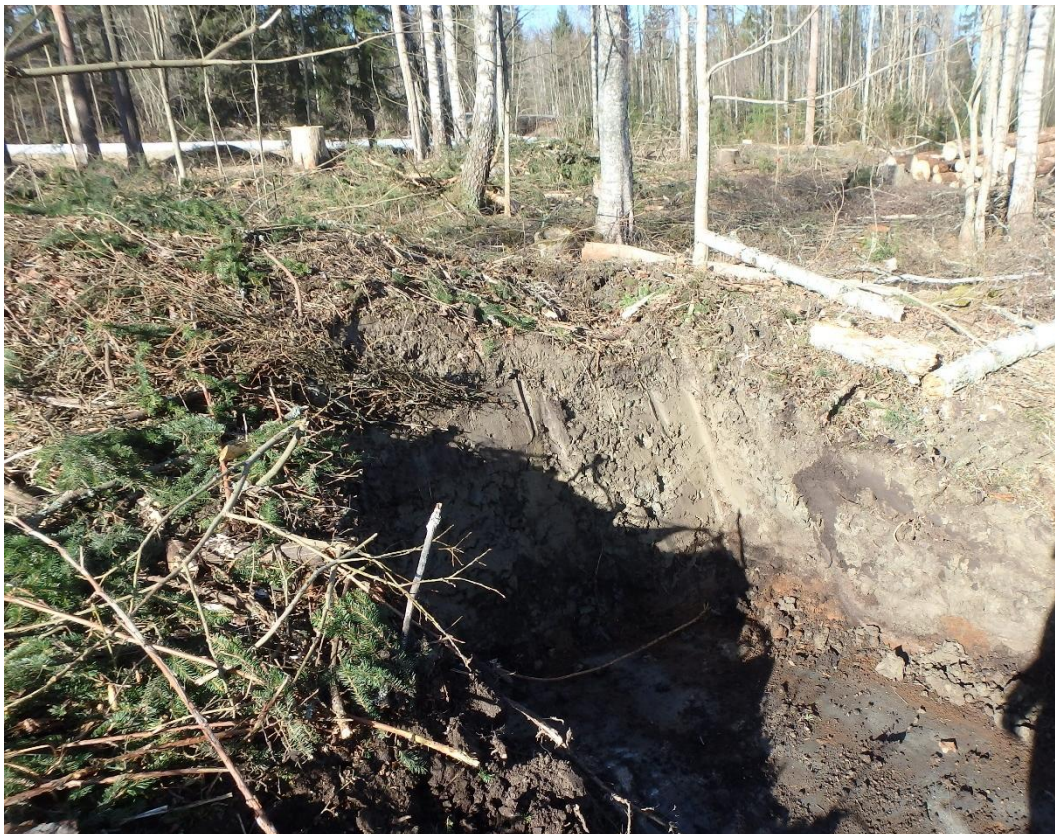
Valokuva:

Syvyys	Kerrospaksuus	Maalajiarvio	Lisätietoja / havainnot	Kosteus	Aistihavainto
0 - 0,4	0,4	Hm	Multaa	0	0
0,4 - 1,4	1	Hk, Ki, Lo	Vaalea Hk, isoja kiviä ja lohkare, vähän ruskea Hk	0	0
1,4 - 2,3	0,9	Hk, Ki	Vaalea Hk, isoja kiviä	0	0
2,3 - e.k.s.		Kallio

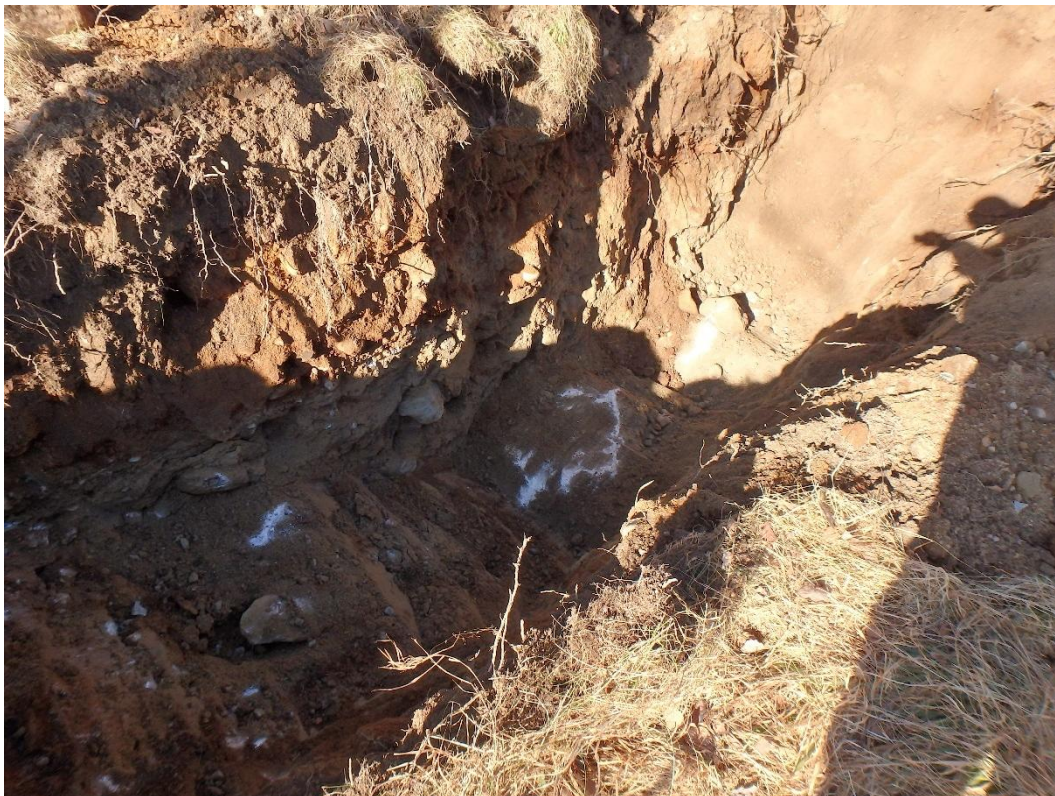
Valokuva:

Syvyys	Kerrospaksuus	Maalajiarvio	Lisätietoja / havainnot	Kosteus	Aistihavainto
0 - 0,2	0,2	Hm	Tumma multa, juuria, ei hajua	0	0
0,2 - 1,2	1	Hk, Ki, Lo	Vaalea Hk, juuria, paljon isoja kiviä ja lohkat	0	0
1,2 - 2,2	1	Hk, Ki	Isoja kiviä, vaalea Hk	0	0
2,2 - 3	0,8	Hk, KI	Isoja kiviä, vaalea Hk	0	0
3 - e.k.s.			Isoja kiviä, ei päästy syvemmälle

Syvyys	Tehdyt laboratorioanalyysit	Todetut haitta-ainepitoisuudet
0 - 0,2	Torjunta-aineet, öljyhilivetyjakeet, VOC-yhdisteet	Pitoisuudet alle kynnysarvon

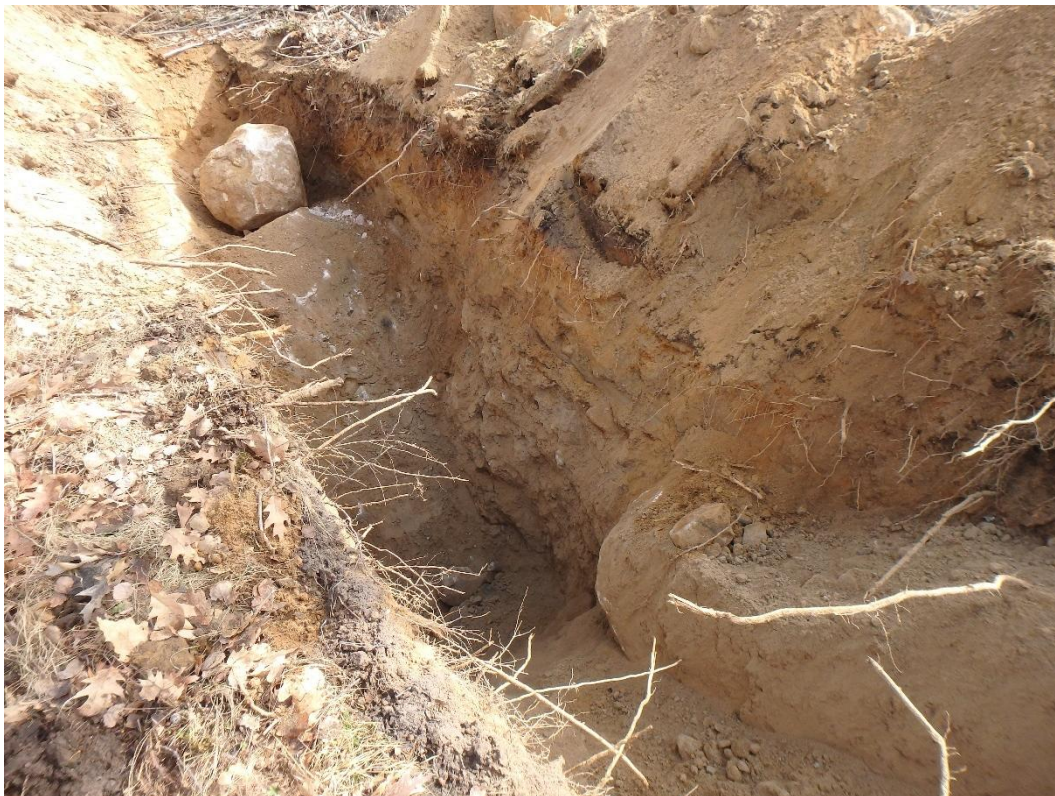
Valokuva:

Syvyys	Kerrospaksuus	Maalajiarvio	Lisätietoja / havainnot	Kosteus	Aistihavainto
0 - 1	1	Hk, Sr, Hm, Ki	Täyttöä, yksittäisiä jätteitä <1% (muovia, kaapelin pätkä, puuta, betonin ja asfaltin pala), ei hajua	0-1	0
1 - 2	1	Hk, Sr, Hm, Ki	Samaa täyttöä kuin yllä, yksittäisiä jätteitä (kuten yllä), ei hajua	0	0
2 - 3	1	Hk, Sr, Hm, Ki	Samaa täyttöä kuin yllä, yksittäisiä jätteitä (kuten yllä), ei hajua	0	0
3 - 3,5	0,5	Hk	Ruskea Hk, täyttöä, ei jätteitä	0	0
3,5 - 4	0,5	Hk	Vaalea Hk, luonnonmaa	0	0
4 - e.k.s.			Kaivinkoneen maksimiulottuvuus

Syvyys	Tehdyt laboratorioanalyysit	Todetut haitta-ainepitoisuudet
2 - 3	Metallit, öljyhiilivetyjakeet, VOC-yhdisteet	Pitoisuudet alle kynnsarvon

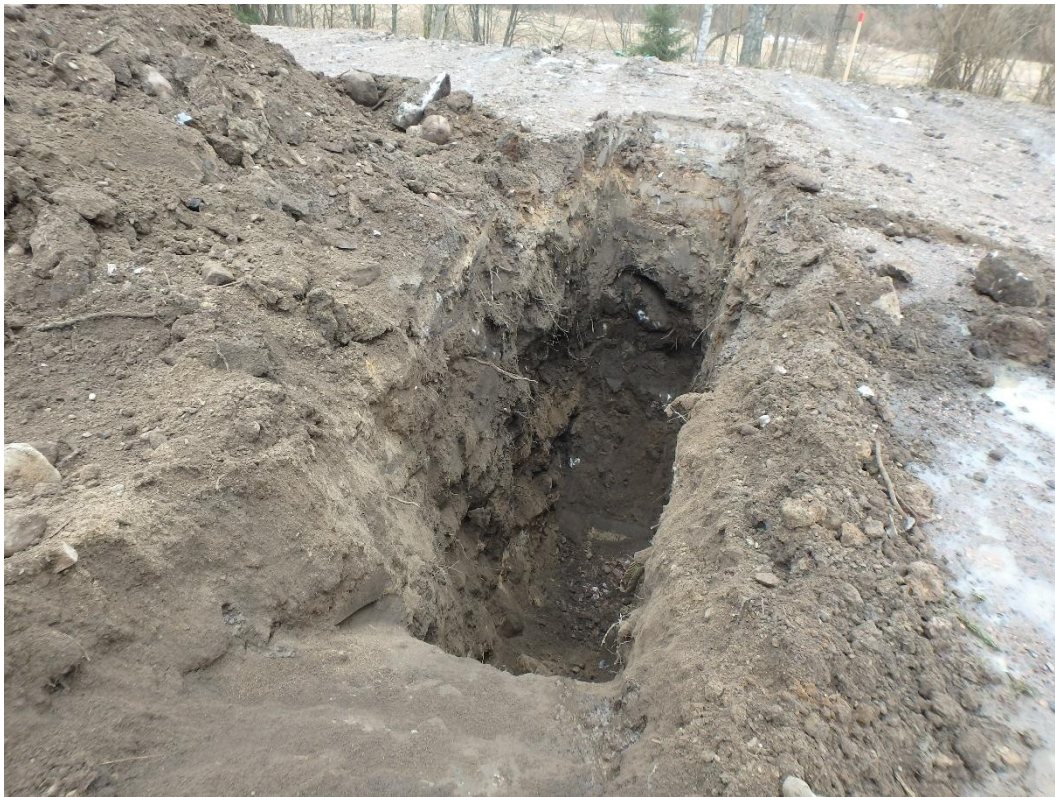
Valokuva:

Syvyys	Kerrospaksuus	Maalaji	Lisätietoja / havainnot	Kosteus	Aistihavainto
0 - 0,4	0,4	Hm, Hk	Tumma Hm	1	0
0,4 - 0,8	0,4	Hk, Ki, Lo	Isoja kiviä ja lohkare, ruskea Hk, vesipinta noin 0,5 m (vettä kertyy hyvin hitaasti)	2	0
0,8 - 1,8	1	Hk, Ki, Lo	Isoja kiviä ja lohkare, vaalea Hk	1	0
1,8 - 2,5	0,7	Hk	Vaalea Hk	1	0
2,5 - e.k.s.		Kallio

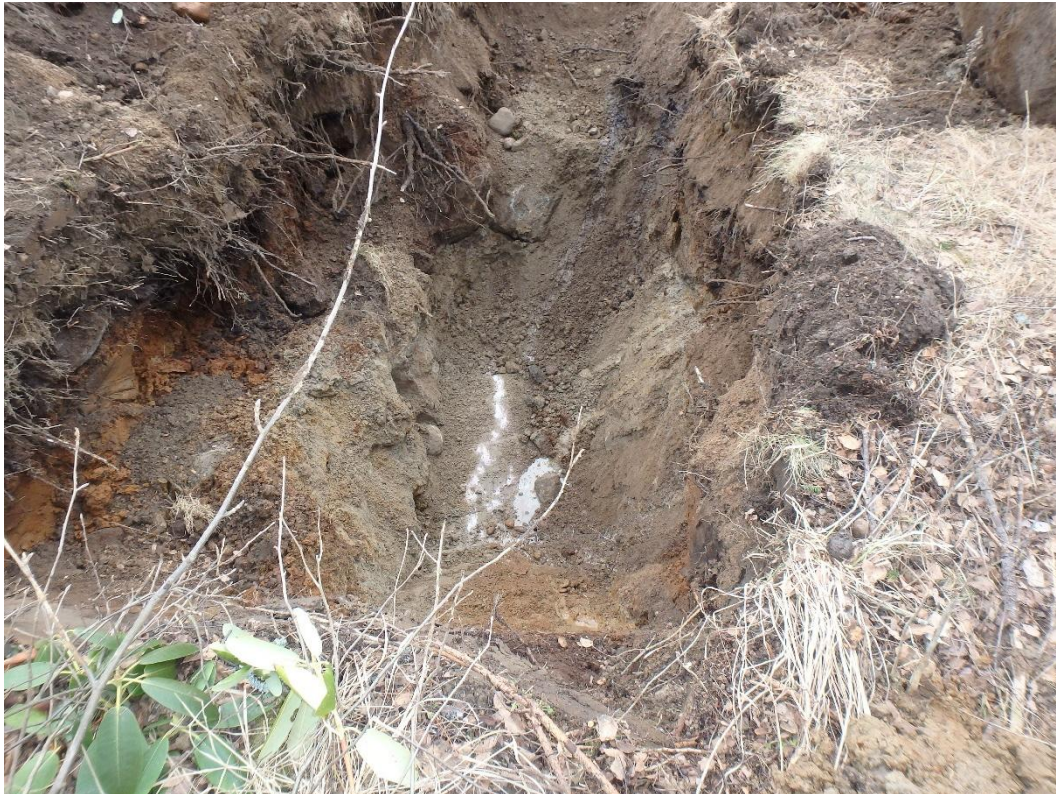
Valokuva:

Syvyys	Kerospaksuus	Maalajiarvio	Lisätietoja / havainnot	Kosteus	Aistihavainto
0 - 0,4	0,4	Hm, Hk	Tumma Hm, juuria	1	0
0,4 - 1,4	1	Hk, Ki, Lo	Isoja kiviä ja lohkare, vaalea Hk	0-1	0
1,4 - 2,5	1,1	Hk, Ki	Isoja kiviä, vaalea Hk	0-1	0
2,5 - e.k.s.		Kallio
