**SISÄILMATUTKIMUS
RAPORTTI
22.4.2018**

**HYRYLÄN SOTE-ASEMA
C - OVI
Hyryläntie 13
04300 TUUSULA**

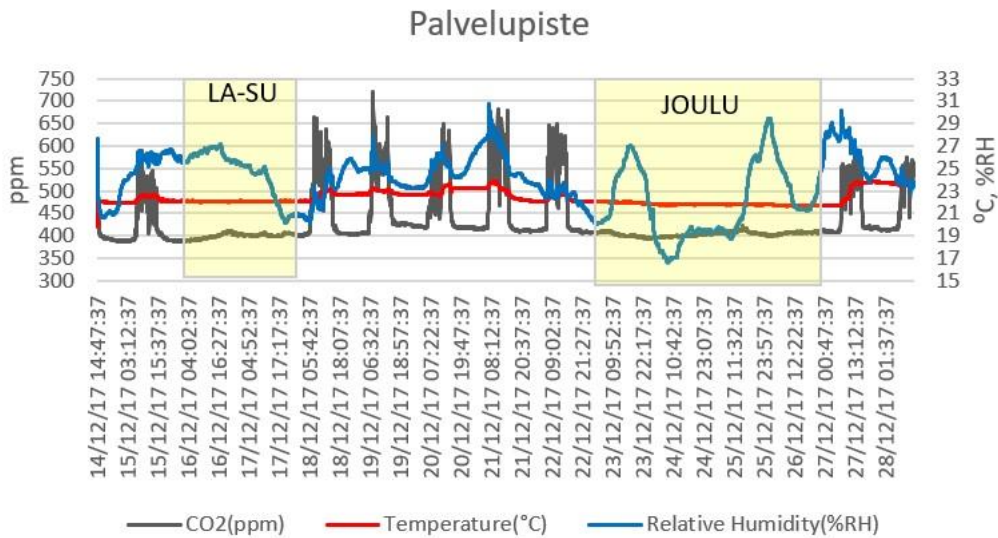
Kuva 1. Olosuhteet palvelupisteessä 14.12. – 28.12.2017 välisenä aikana.

Maks	Pvm	Aika	Min	Pvm	Aika	Ka
CO2(ppm)	721	19.12.2017	7:52	386	15.12.2017	1:12	434
Lämpötila(°C)	23,8	21.12.2017	8:42	21,1	27.12.2018	16:07	22,4
Suht. kosteus(%RH)	30,8	21.12.2017	7:22	16,6	24.12.2018	8:27	23,8

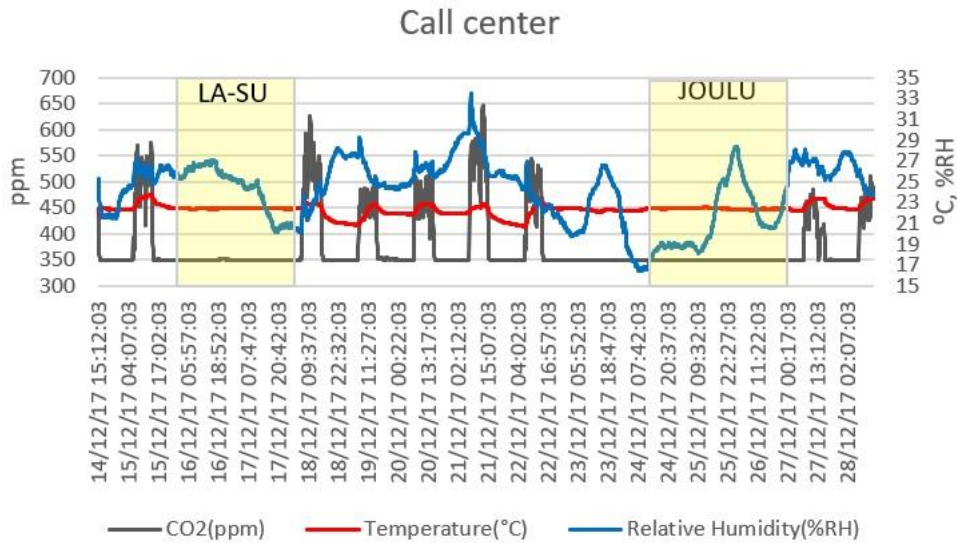
Kuva 2. Olosuhteet Call centerissä 14.12. – 28.12.2017 välisenä aikana.

Maks	Pvm	Aika	Min	Pvm	Aika	Ka
CO2(ppm)	646	21.12.2017	13:02	350	14.12.208	15:57	376
Lämpötila(°C)	23,8	15.12.2017	14:07	20,7	22.12.2017	6:57	22,3
Suht. kosteus(%RH)	35,7	14.12.2017	14:52	16,4	24.12.2018	8:42	24,1
