Tuusulan kunnan valuma-alue- ja pienvesiselvitys

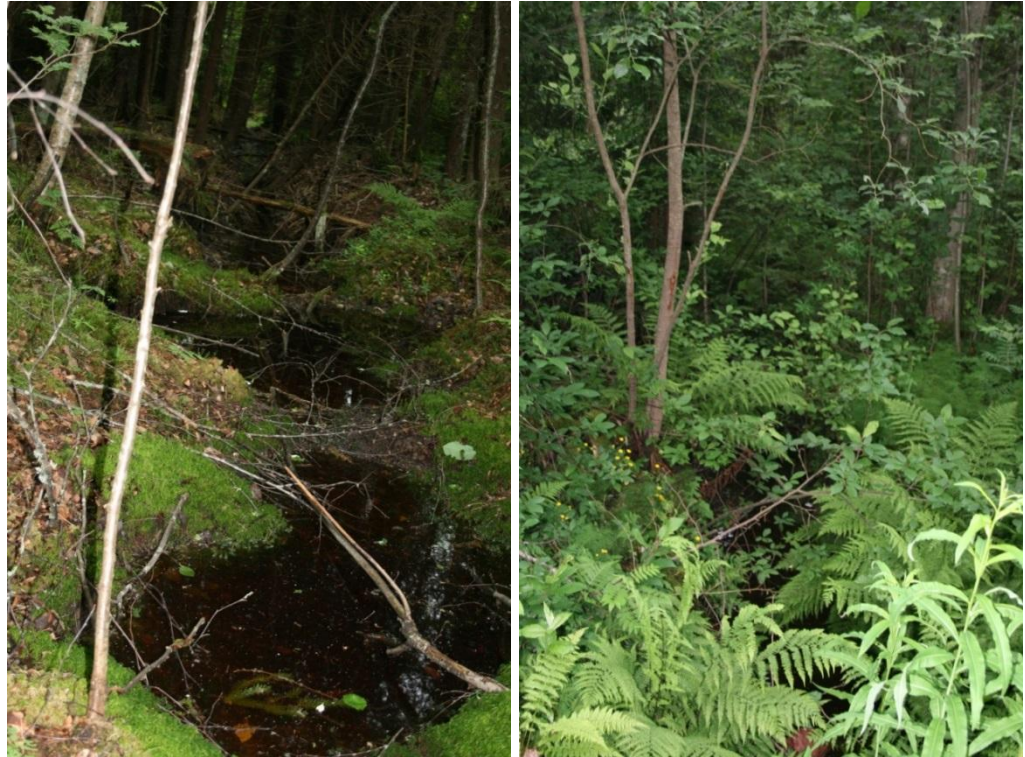
Kuva 4.6. a) Uoma alkaa soiselta alueelta. b) Uoman lähialueella kasvillisuus on runsasta.

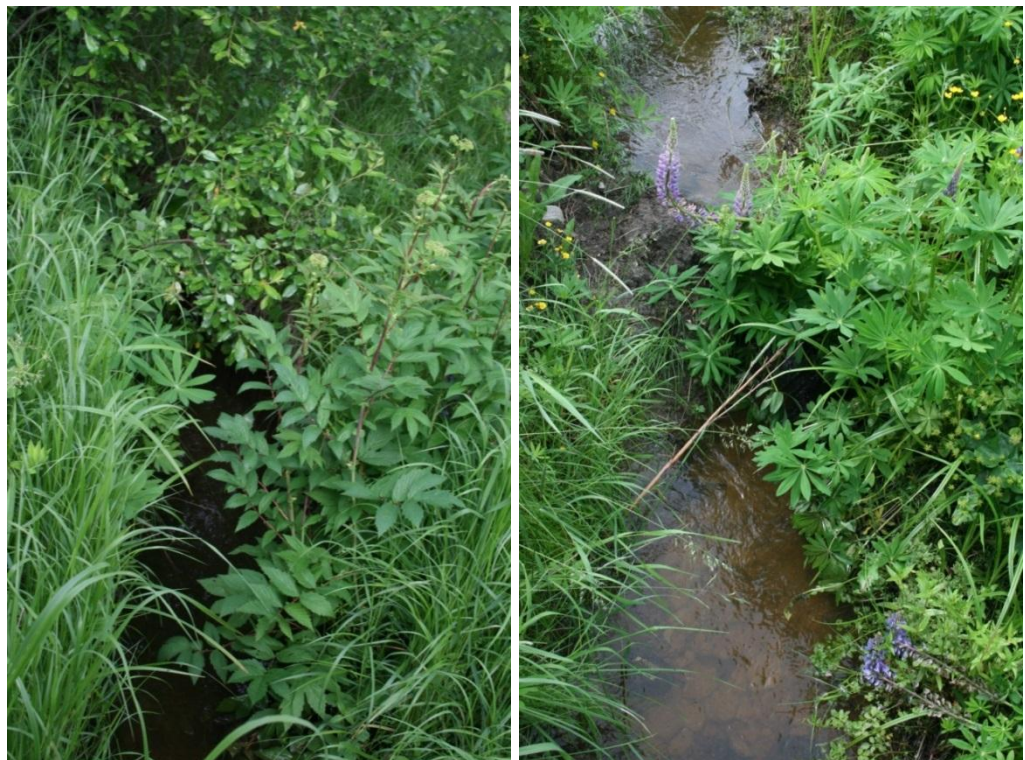
Kuva 4.10. a) Könnintiestä itään noro oli rehevän kasvillisuuden peittämä. b) Uoman pohjamateriaali oli lajittunutta ennen Jokelantien rumpua.

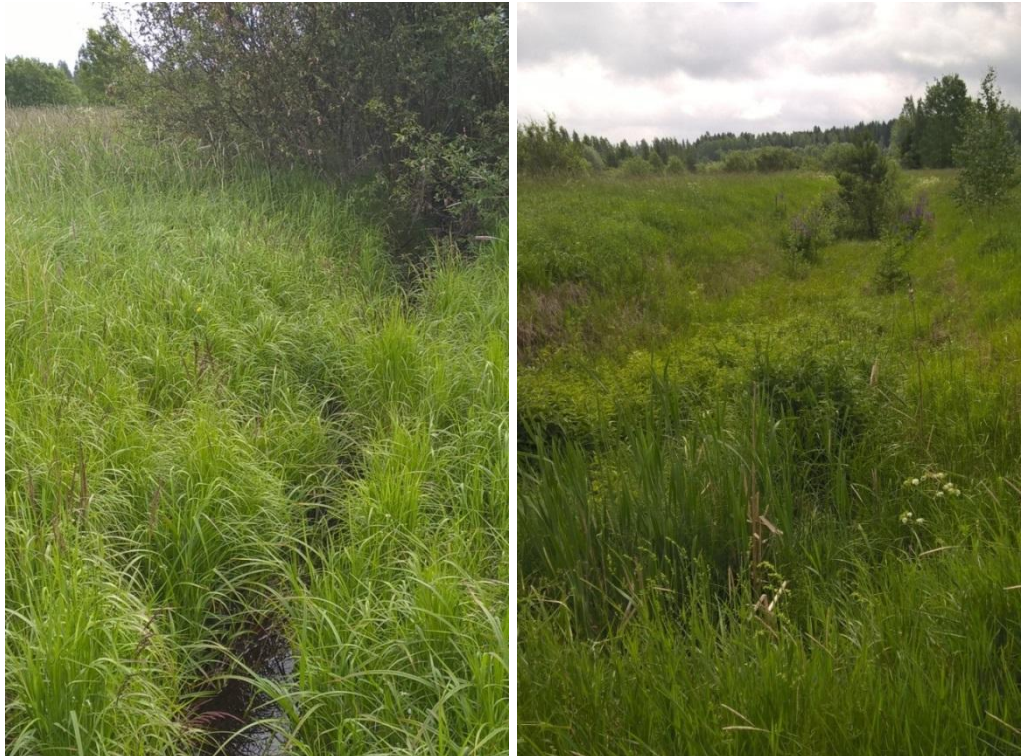
Sivuhaarojen jälkeen noro virtaa pohjoisesta peltoaukealle, jossa se on suora ja umpeenkasvanut (kuva 4.14 a). Pellolla uomaan yhtyy molemmista suunnista suuri sivuoja, joka on idästä perattu suureksi ja suoraksi. Vedenpinnan leveys on yli metrin ja savinen uoma on perattu suureksi: leveys on n. 2,5–3 m ja syvyys 2,5–3 m. Uoman pituuskaltevuus on pieni. Uoman yläosassa on eroosiovaurioita sekä sivu- että

pääuomassa (kuva 4.14 b). Pohjoisimmat pellot olivat heinä- ja ruohokasvillisuuden vallassa ja läntisempi niistä jo hieman pensoittunut. Uomassa ja sen reunoilla kasvoi niiden kohdalla runsaasti kastikoita, nurmipuntarpäätä ja vähän mm. luhtamataraa. Peltotien ja sivuojien risteyskohdassa jälkeen pääuoma jatkuu edelleen kasvipeitteisenä. Pajuja ja puiden taimia on siellä täällä, eteläosassa runsaammin. Uoman pohjalla kasvaa mm. korpikaislaa, mesiangervoa, suursaroja, rentukkaa, ranta-alpia ja pieninä kasvustoina osmankäämiä. Reunoilla on ruoho- ja heinäkavillisuutta lajeina mm. nurmipuntarpää, leskenlehti, koiranputki ja lupiini. Lupiini on luokiteltu haitalliseksi vieraslajiksi (Vieraslajit.fi 2016)

Kuva 4.14 a) Uoma virtaa peltoaukealle. b) Suurten sivuojien jälkeen uoma on suuri ja jyrkkäpenkkainen, jonka yläosissa näkyy eroosiovaurioita.

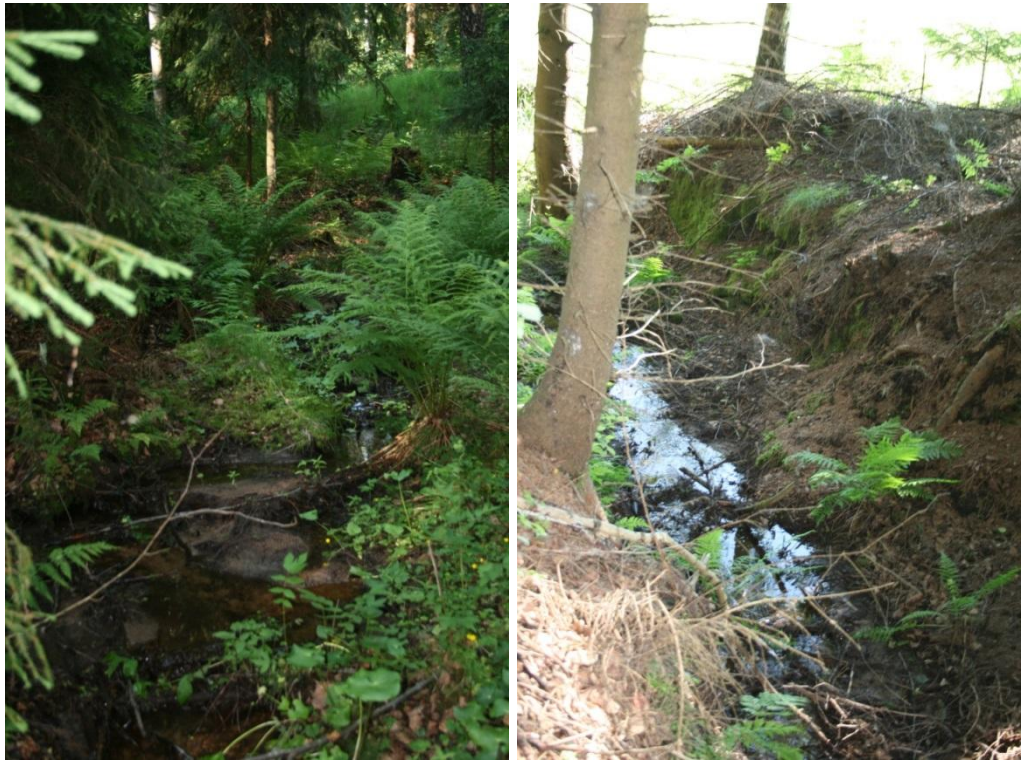
Kuva 5.4. a) ja b) Molemmissa haaroissa on paikoin liettymiä ja syöpymiä ennen peltoaukeaa.

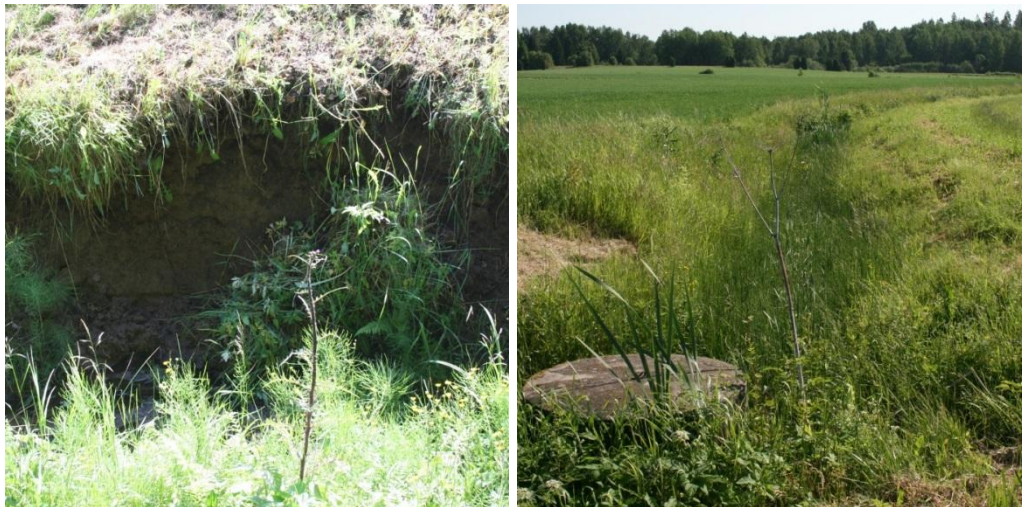
Kuva 5.5. a) Pellon reuna on syöpynyt uoman haaran kohdalta. b) Uoma jatkaa putkitetun osuuden jälkeen avo-ojana peltoaukealla.

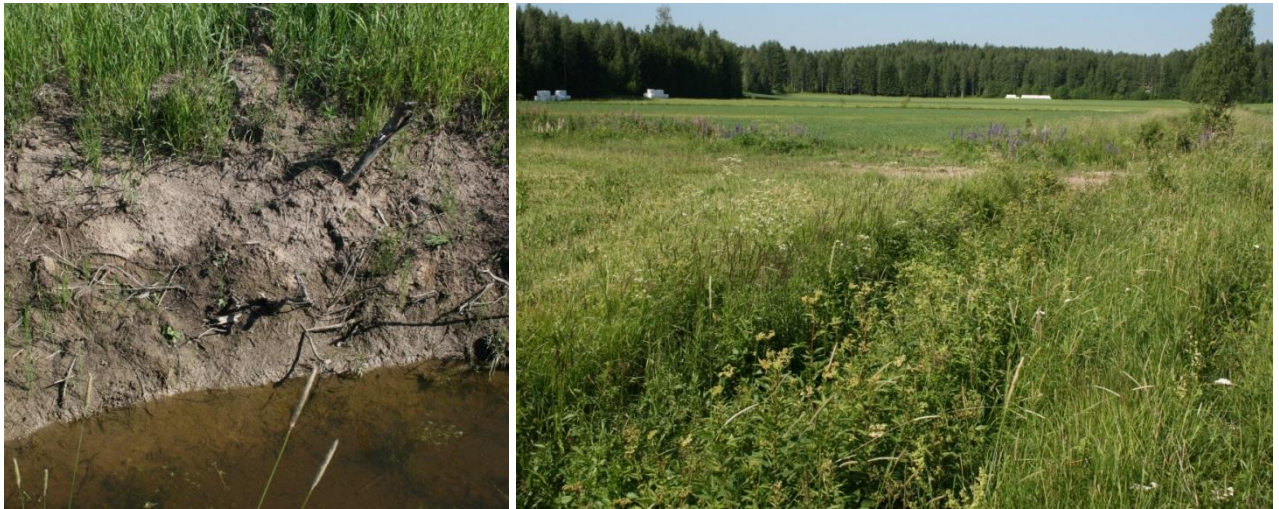
Kuva 5.6. a) Uomassa on paikoin eroosiota. b) Uoman penkkojen kasvillisuus on runsasta.

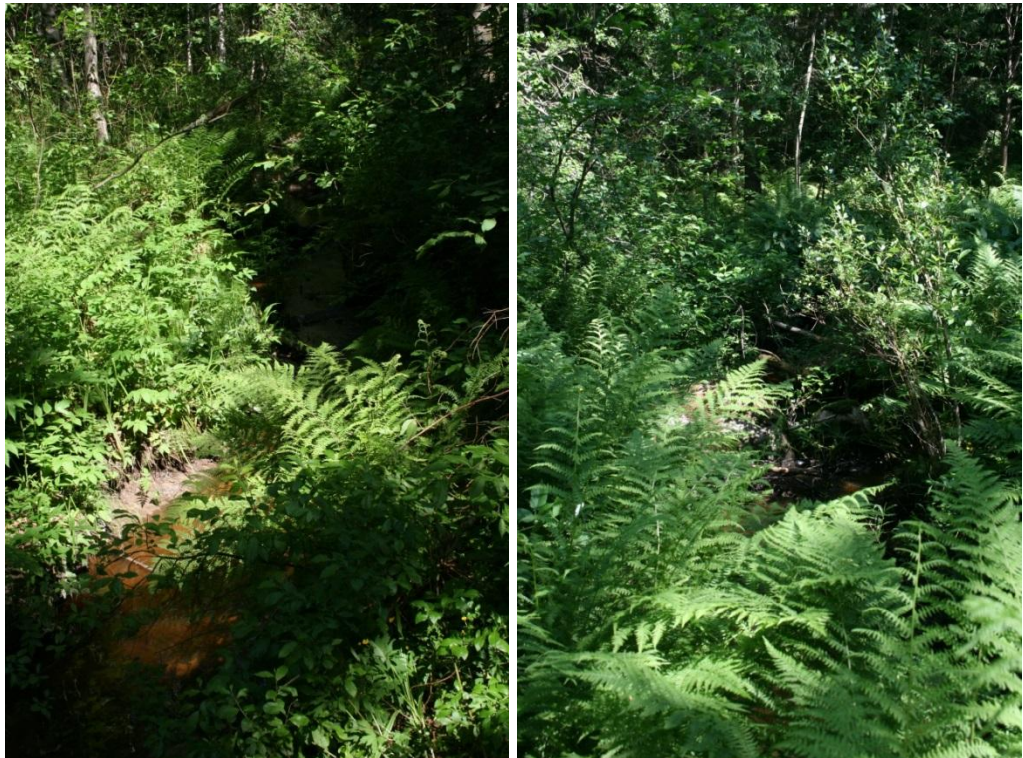
Purolaaksossa uoma on säilyttänyt hyvin luonnontilansa. Vesi on ruskehtavaa, lievästi sameaa. Uoma on melko suora. Kasvillisuus uoman lähialueilla on runsasta (kuva 5.13). Tyypillisellä puro-osuudella vedenpinnan leveys oli n. 1-1,3 m ja vesisyvyys n. 20 cm. Veden lämpötila oli +11 C.

Kuva 5.13. a) ja b) Savipohjainen uoma on monimuotoinen ja luonnontilainen.

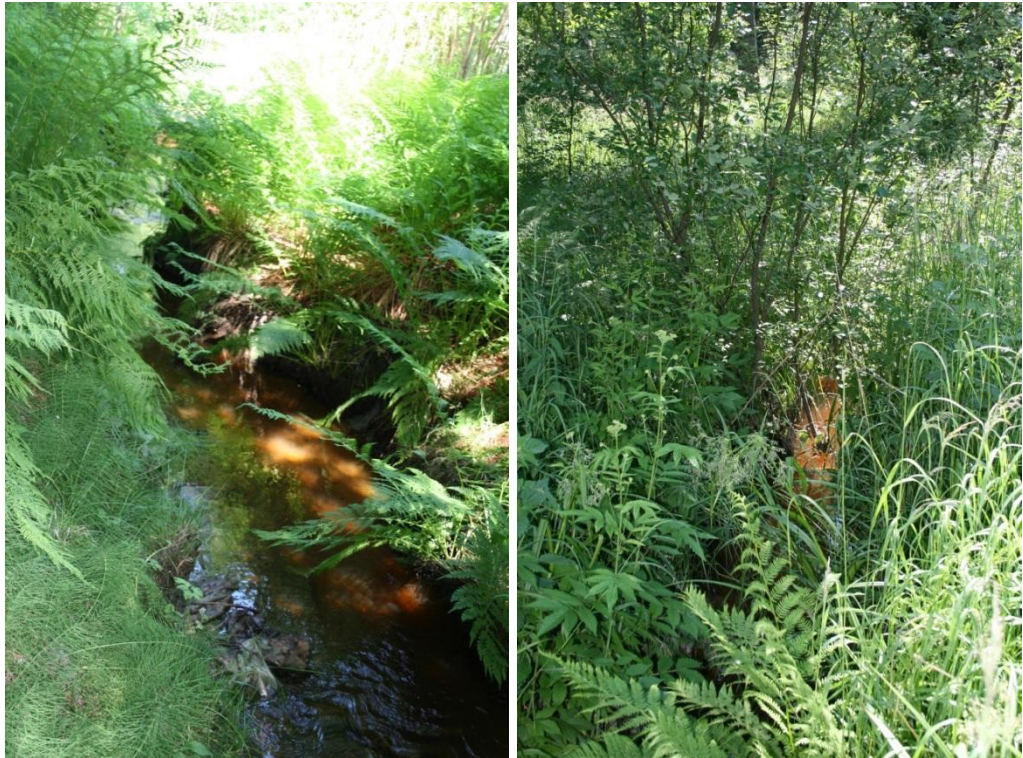
Kuva 5.17. a) Uoma jyrkkenee alavirrassa ja eroosioprosessit ovat voimakkaampia. b) Uomassa on paikoin kosteita tulvaniittyjä.

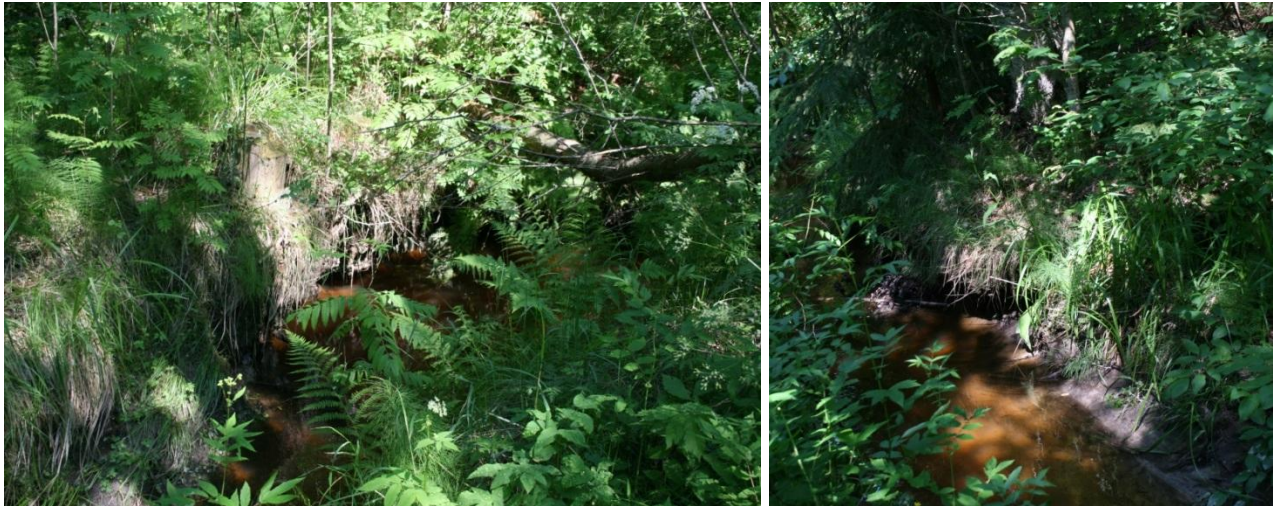
Kuva 5.18. Eroosio on syöpinnyt uoman syvämmäksi ja uoman penkat ovat syöpinneet alaosistaan.

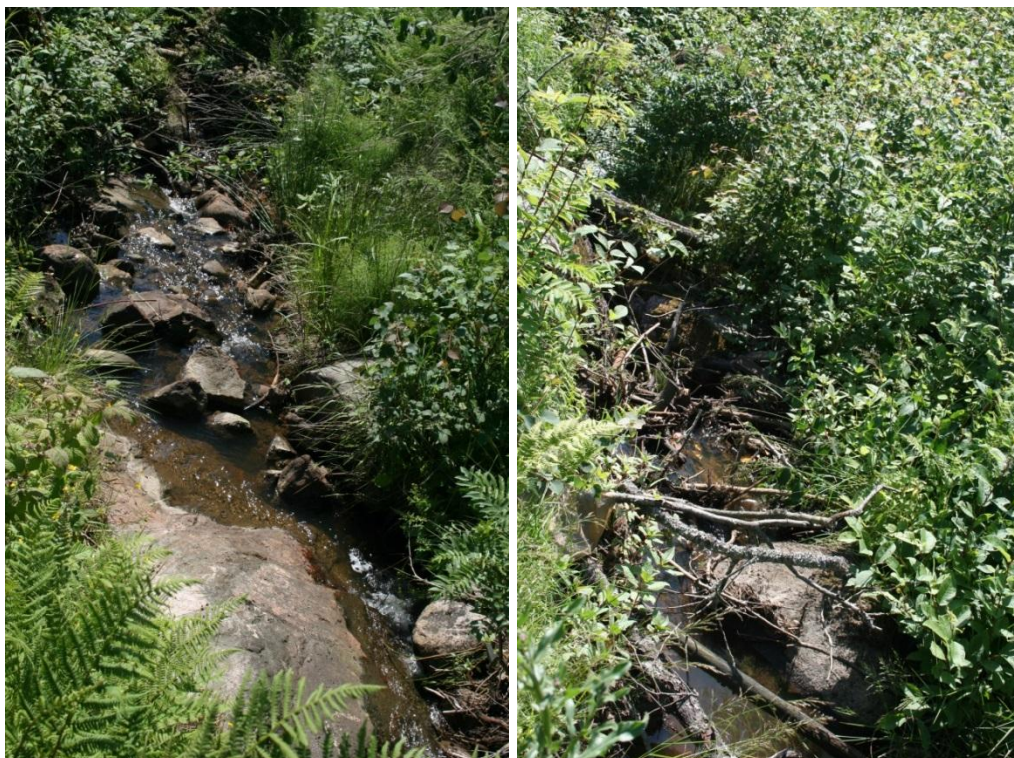
Kuva 5.20. a) Koskipaikoissa kallio on syöpynyt esiin. b) Uomassa on puuainesta.

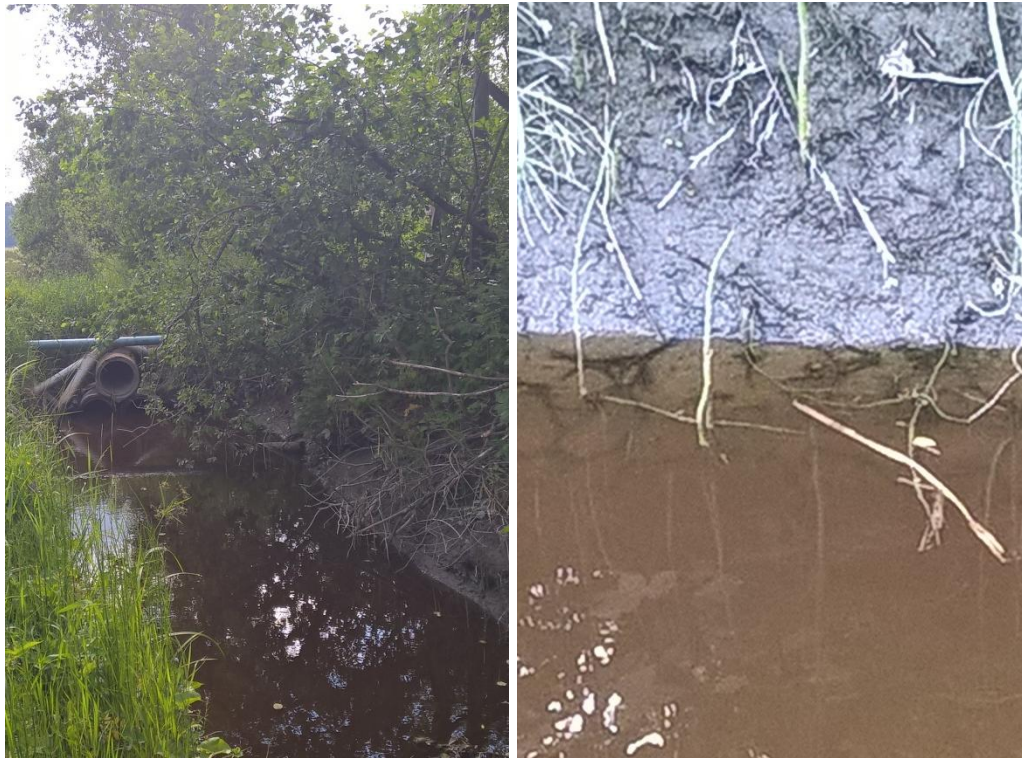
Kuva 5.26. a) Uomaan on asennettu liian pienet rummut, jotka ovat ylävirran puolelta täynnä roskaa. b) Uoman pohjassa on mustaa tuntematonta likaa ja veden väri on koko purossa erikoinen.

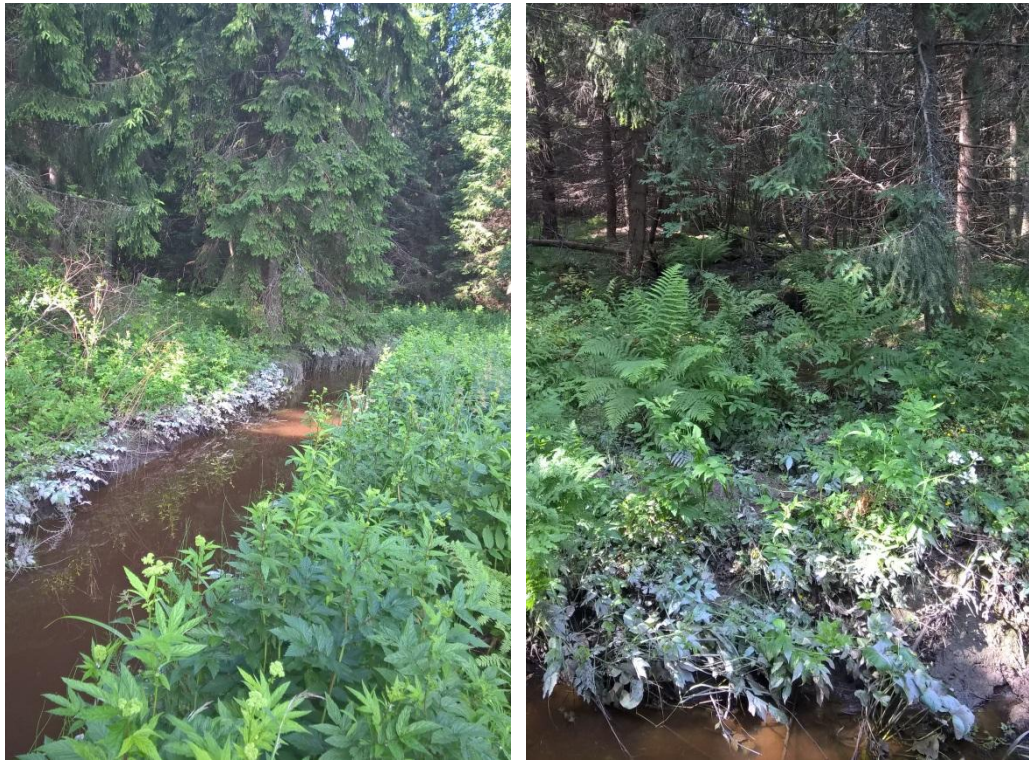
Kuva 5.27 a) ja b) Metsän reunassa näkyy paria päivää aikaisemman tulvan huuhtomat savet rantakasvillisuudessa.

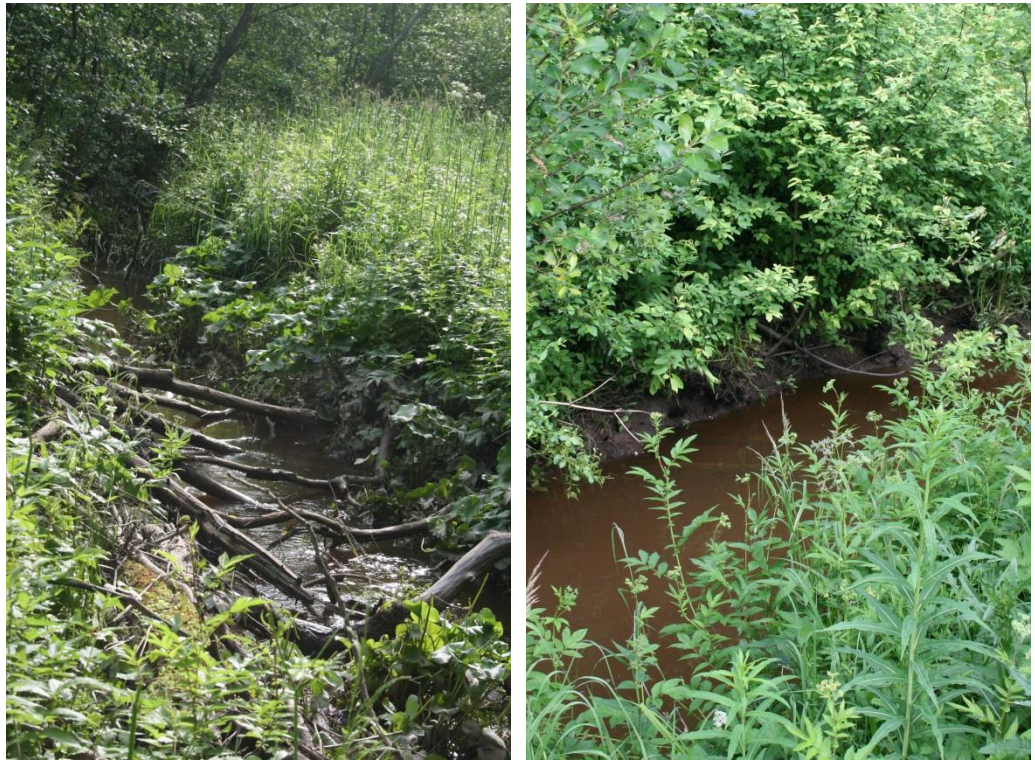
Kuva 5.30. a) Uomassa on paljon lahoppuuta. b) Penkkaerosio vaivaa koko puroa, mutta tulvatasanteiden kasvillisuus on runsasta.

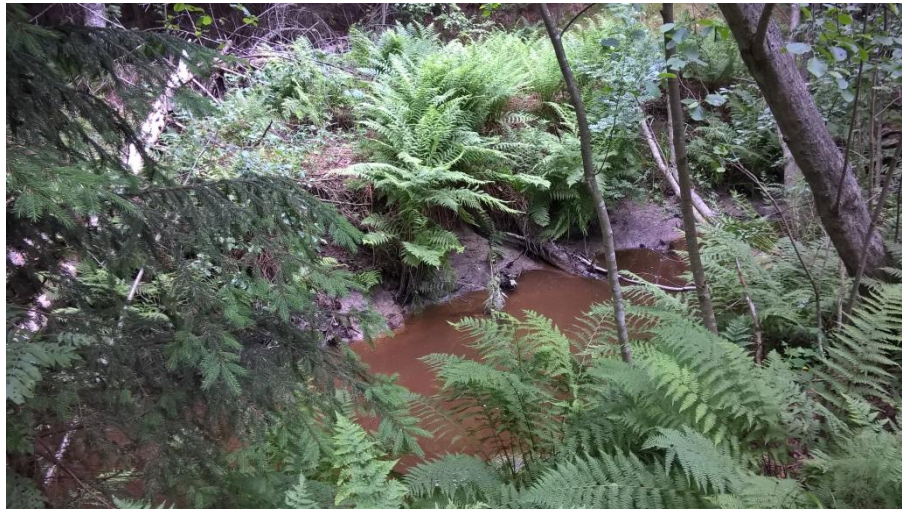
Kuva 5.32. Eroosio on uoman alaosalla voimakasta.

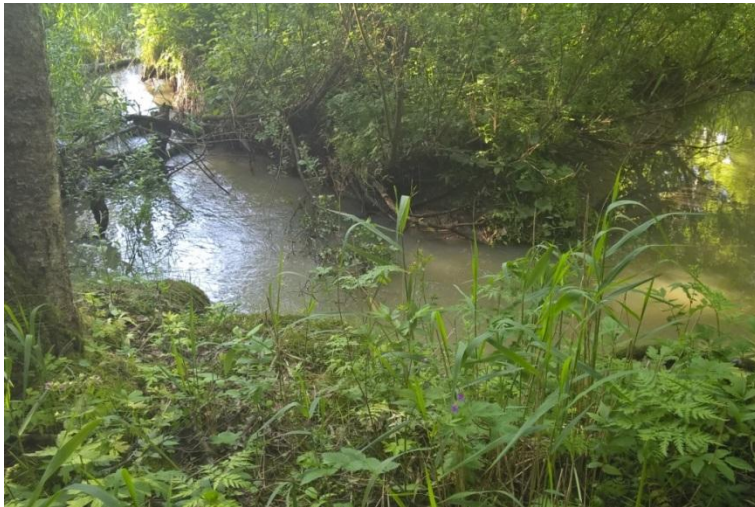
Lammista alavirtaan meanderointi ja eroosio uomassa on melko runsasta. Vesi on savisameaa (kuva 6.11). Uomassa on runsaasti puuainesta (kuva 6.12). Uoman eteläpuolella noin 30 metriä Muonamiehenpolulta on pieni kasvusto jättiputkea. Jättiputket on luokiteltu erityisen haitallisiksi vieraslajeiksi (Vieraslajit.fi 2016). Rannan lähellä on noin metrin syvyinen kanneton kaivo, joka voi olla vaarallinen alueella liikkuville ihmisille ja eläimille. Uoman vedenpinnan leveys vaihteli 1,5–2 metrissä. Uoman ympäryspuusto on vaihtelevan ikäistä, niin että paikoin on järeitäkin kuusia ja mäntyjä. Uoman reunoilla kasvaa pajuja sekä mm. mesiangervoa, korpikaislaa, suursaroja ja kastikoita. Uoman loivan mutkan kohdalla on eteläpuolen niittymäisessä reunarinteessä laaja kasvusto vienansaraa. Vienansara on arvioitu silmälläpidettäväksi lajiksi (Rassi ym. 2010), mutta ei Uudellamaalla alueellisesti uhanalaiseksi (Ryttäri ym. 2012). Se on lähteisyyden ja kalkin suosija.

Kuva 6.11. Uoma meanderoi voimakkaasti.

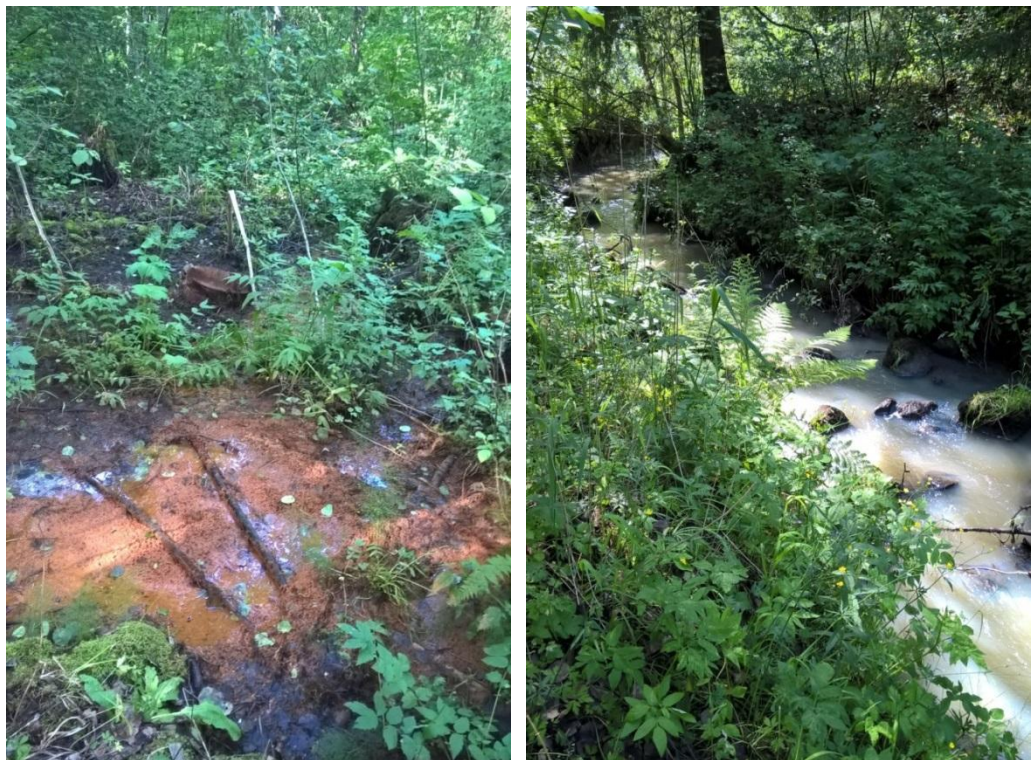
Kuva 6.15. a) Teollisuusalueen sunnasta purkutuva vesi oli paikoin ruosteista. b) Pääuoman vesi oli hyvin sameaa.

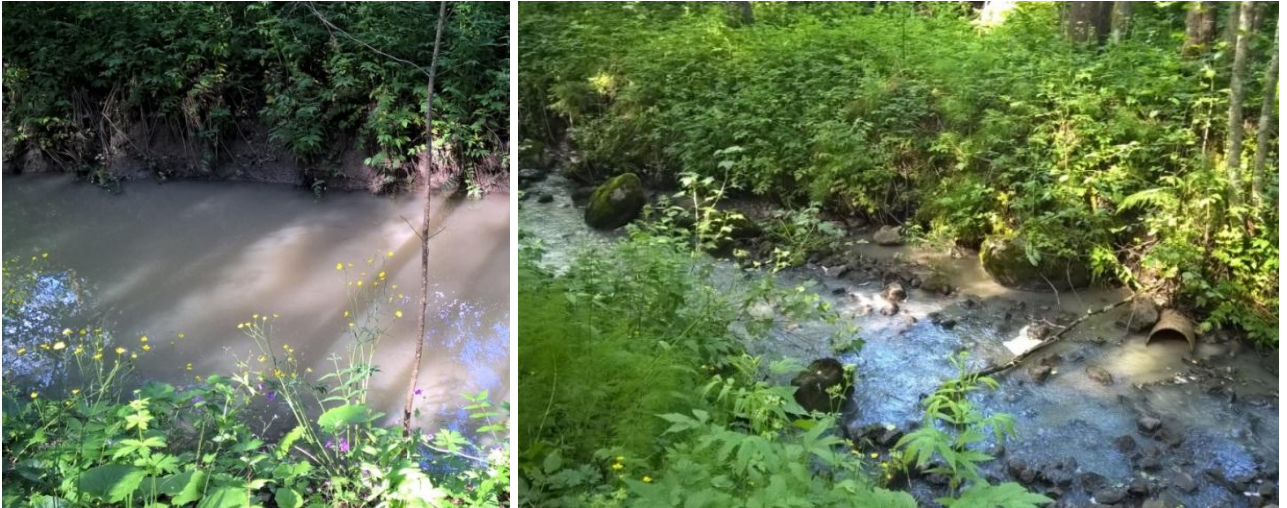
Kuva 6.16. a) Penkoissa näkyy runsaasti eroosiota. b) Uomassa on useita pieniä virtapaikkoja.

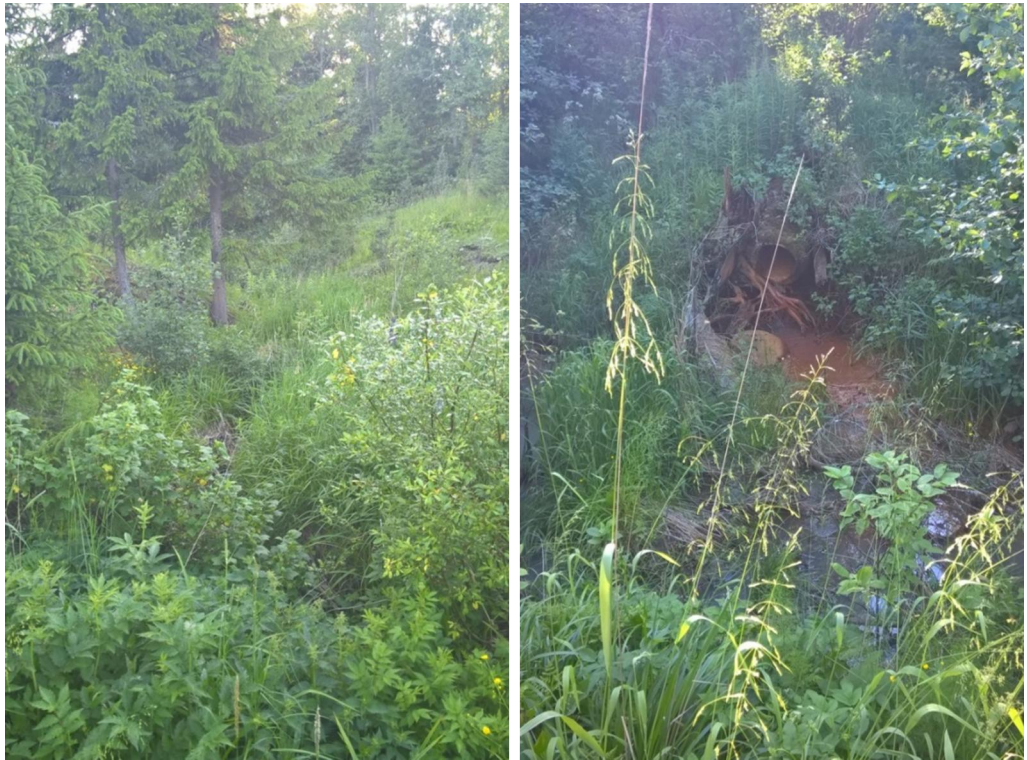
Kuva 6.20. a) Uoma mutkittellee laakson pohjalla. b) Hulevesiviemäri purkaa uoman keskivaiheille hyvin ruosteista vettä.

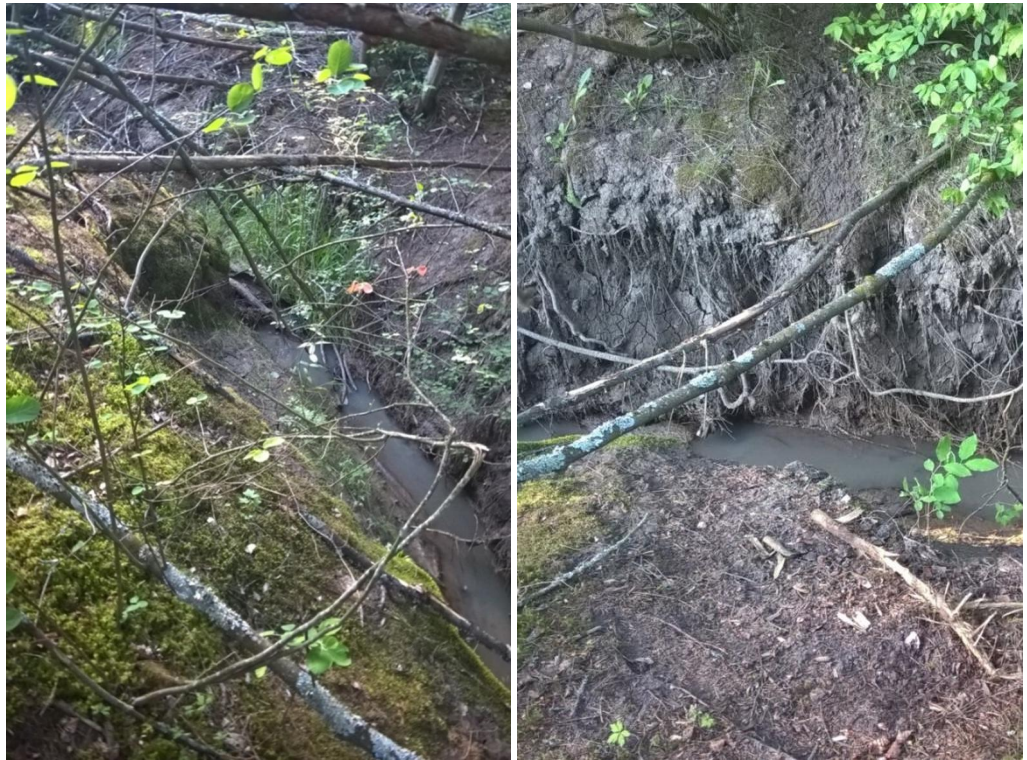
Kuva 6.22. a) ja b) Uoman alaosalla on voimakasta eroosiota.
