**RAKENNUSHISTORIALLINEN SELVITYS  
KIRKONKYLÄN KOULU, TUUSULA**

Tengbom Oy 09.02.2018

**Kohde:** Kirkonkylän koulu ja asuinrakennus

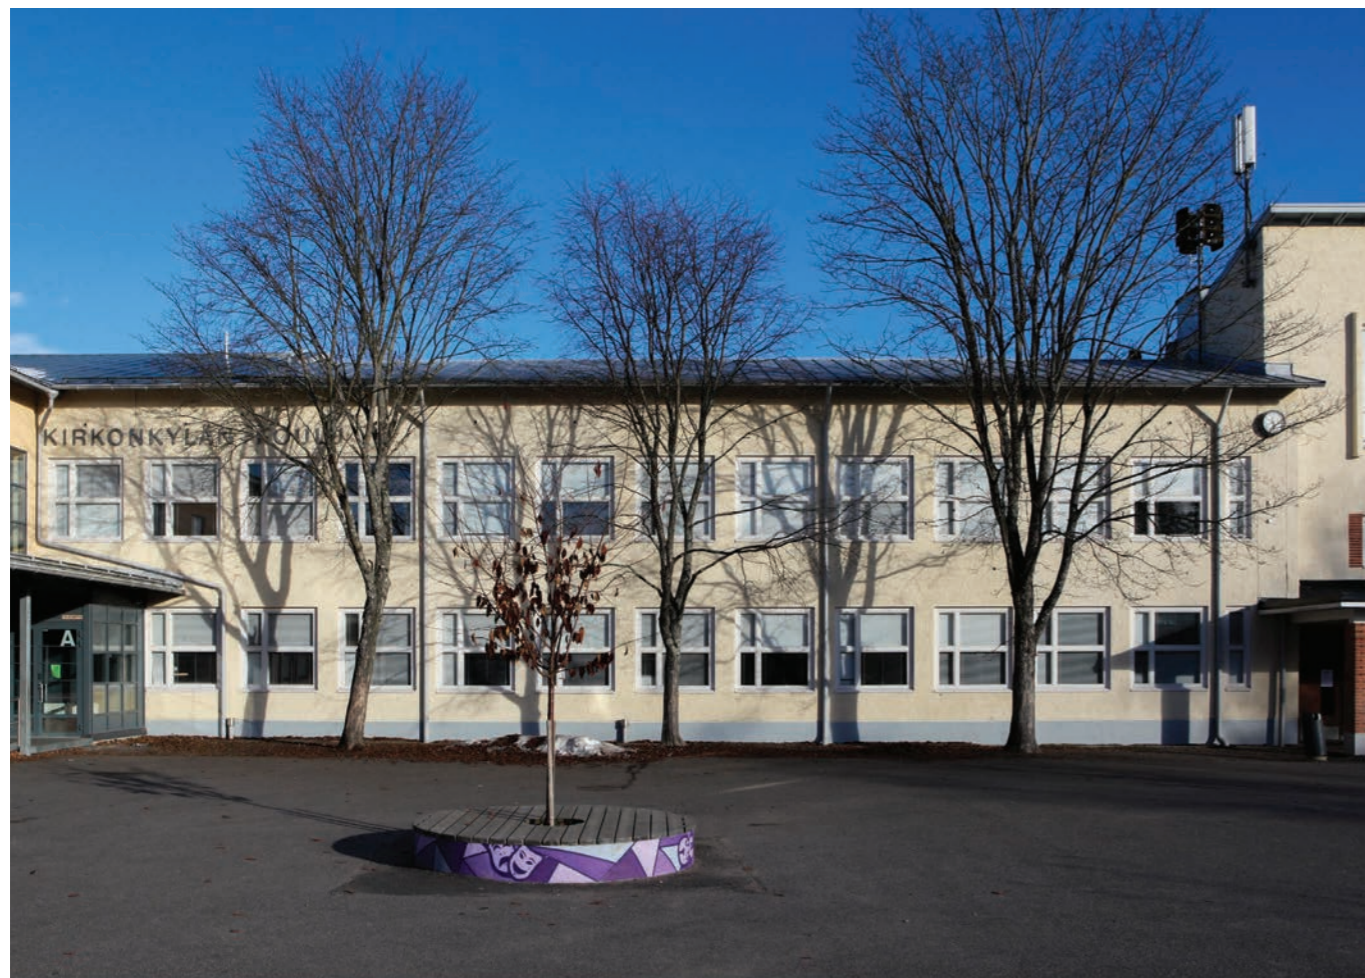
Yllä: kuva 9. Kirkonkylän koulun eteläjulkisivu, luokkahuonesiipi

sivukäytävällisten luokkahuonesiipien ratkaisuja. Eteläjulkisivun tunnistaa kaksikerroksisesta ikkunarivistä, jota kautta luokkahuoneisiin saadaan riittävästi valoa. Käytävän puoleisella pohjoisjulkisivulla ikkunat ovat harvemmassa. Päätyportaikkoo valaisevat pohjoisjulkisivun kuusikulmainen ikkuna ja länsipäädyn viiden ikkunan pystyrivi. Ikkunat on koristeltu ikkunaa kiertävällä kiviaineisella profiililla. Luokkahuonesiipien pohjoisjulkisivulla oli lisäksi sivukäytävään johtava ulko-ovi katoksineen. Ulko-oven detaljointi mukaili pääsisäänkäyntiä.

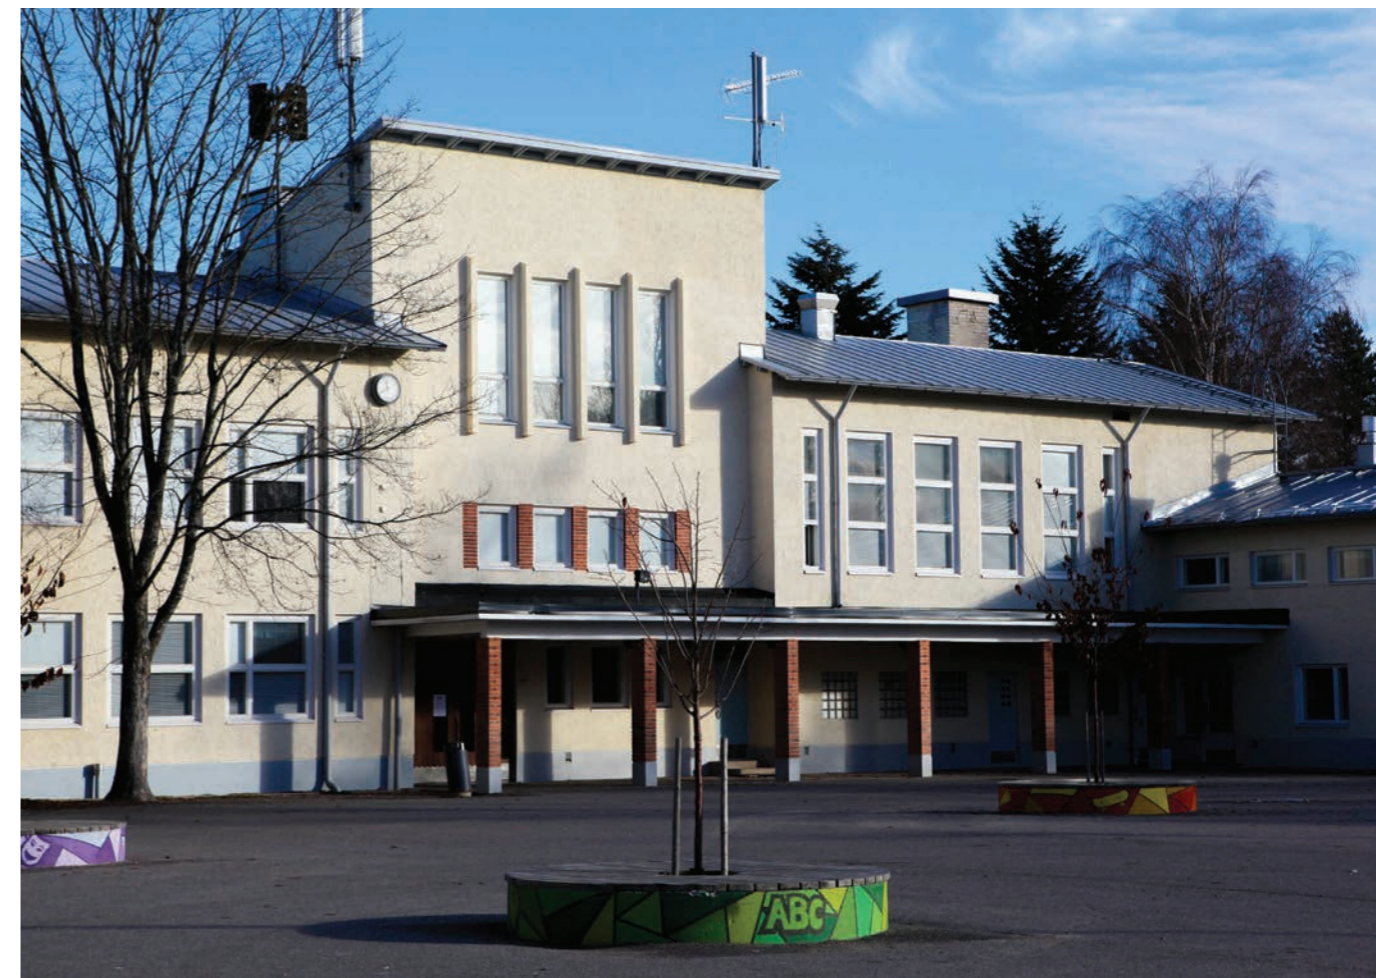
Yllä: kuva 10. Kirkonkylän koulun eteläjulkisivu, alkuperäinen pääsisäänkäynti, voimistelusalin (nyk. monitoimitila) korkeat ikkunat

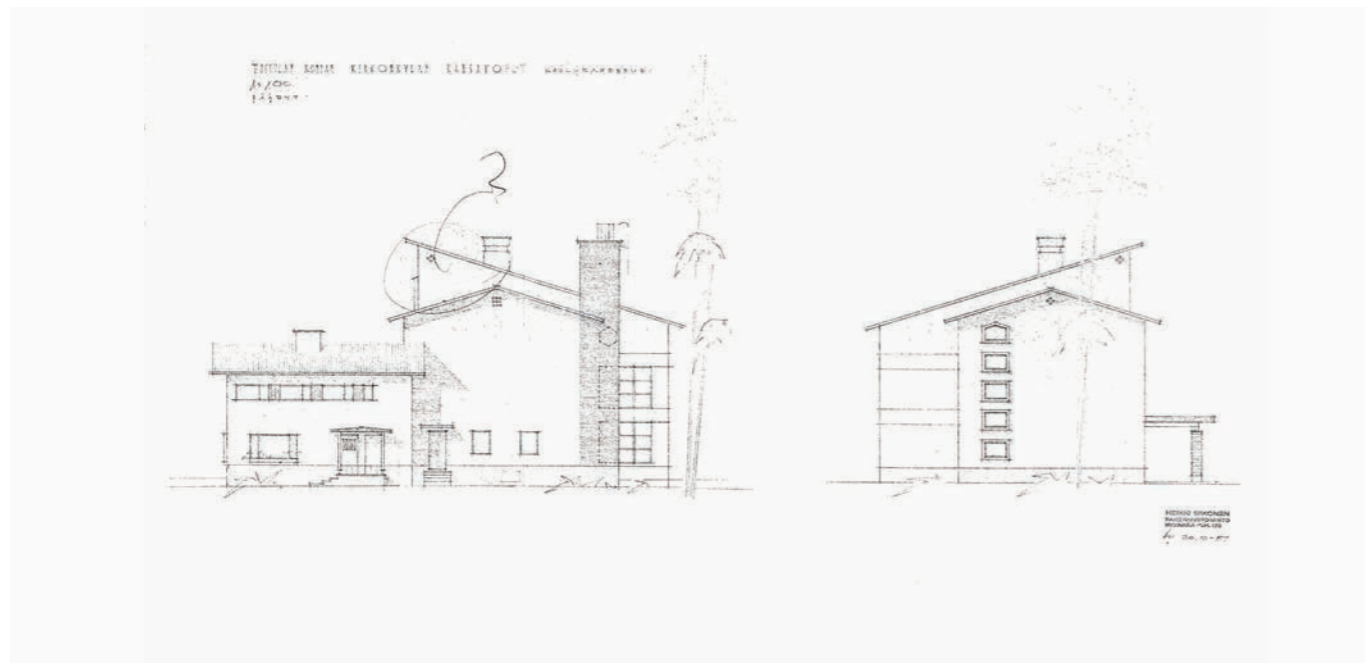
Yllä: kuva 17: Ote, Päätysivut (Julkisivu itään, julkisivu länteen) 1:100, (20.9.1957 Rakennustoimisto Heikki Siikonen), pienennös

Kaksikerroksinen itäsiipi on koulurakennuksen osista matalin. Itäjulkisivulla on suora sisäänkäynti talonmiehen asuntoon. Ovi on samalla tavoin detaljoitu kuin pääovet. Toisen kerroksen ikkunat ovat 1950-luvun loppupuolelle tyypilliset nauhaikkunat, joiden horisontaalisuutta on korostettu muuta julkisivua tummemmalla pielillä. Eteläjulkisivulla on yksittäinen kiviaineisella ”kauluksella” korostettu ikkuna.

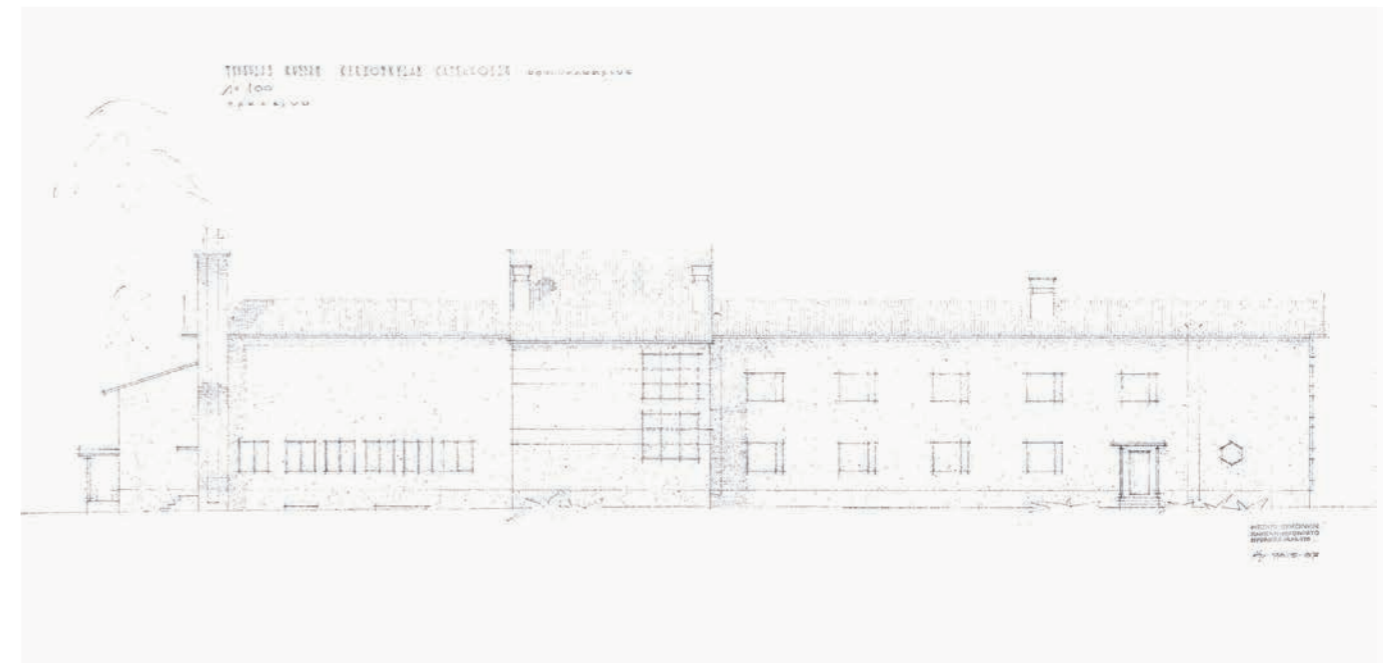
Yllä: kuva 19: Ote, Takasivu (Julkisivu pohjoiseen) 1:100, (20.9.1957 Rakennustoimisto Heikki Siikonen), pienennös

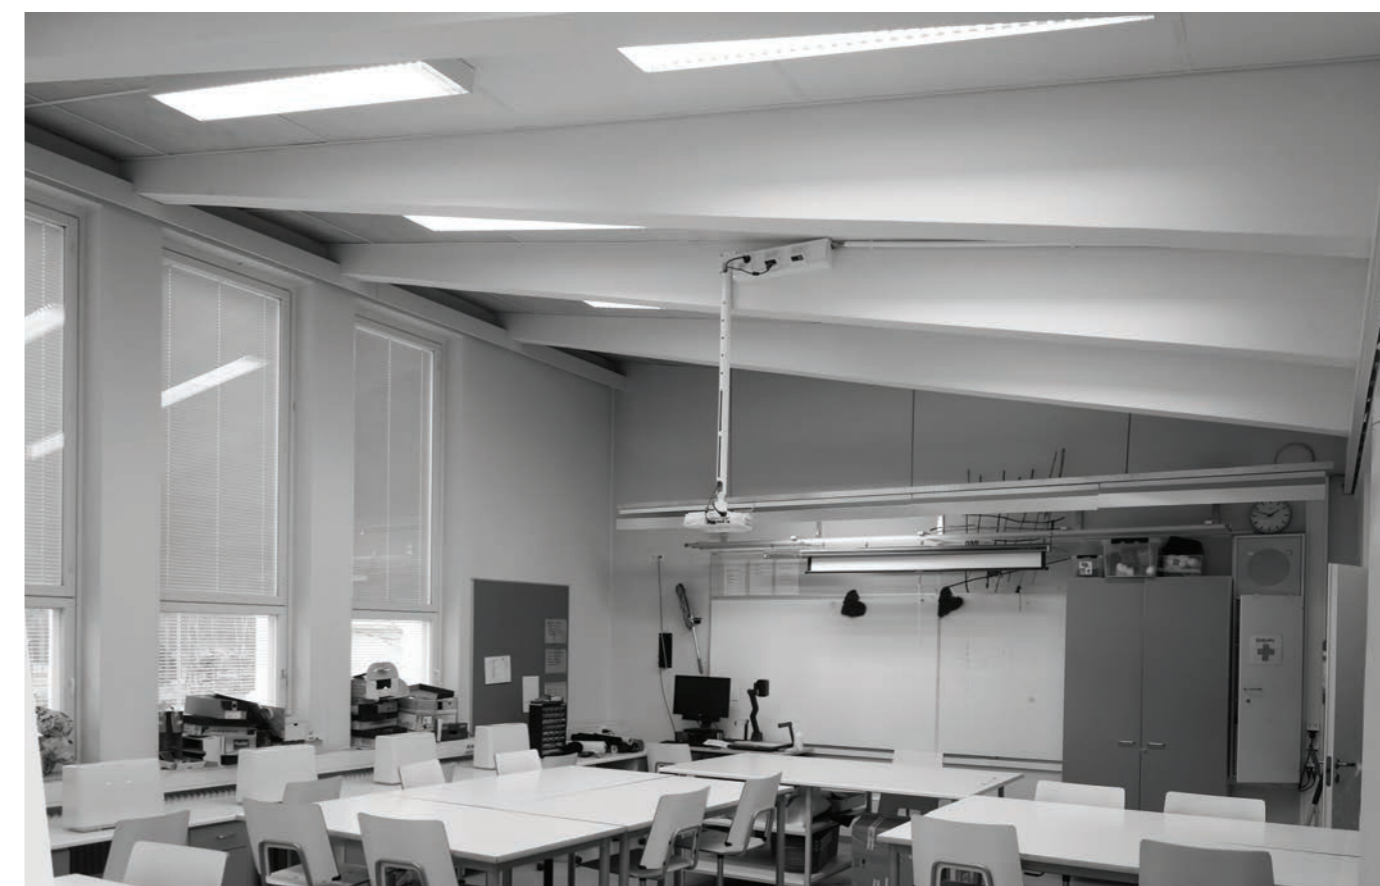
Yllä: kuva 28. Ullakkokerroksen luokkahuone, alakattopalkit

Välipohjat ovat ylälaattapalkistoja. Ajalleen tyypilliseen tapaan palkisto on alun perin jätetty näkyville. Kattomuodoltaan huomioarvoisin tila on keskiosan ullakkokerroksen luokkahuone, jonka alakatto mukailee pulpettikaton muotoa. Ylälaattapalkisto korostaa nousevaa kattomuotoa kapenemalla ylöspäin. Korkeat ikkunat korostavat ateljeemaista luonnetta entuudestaan.

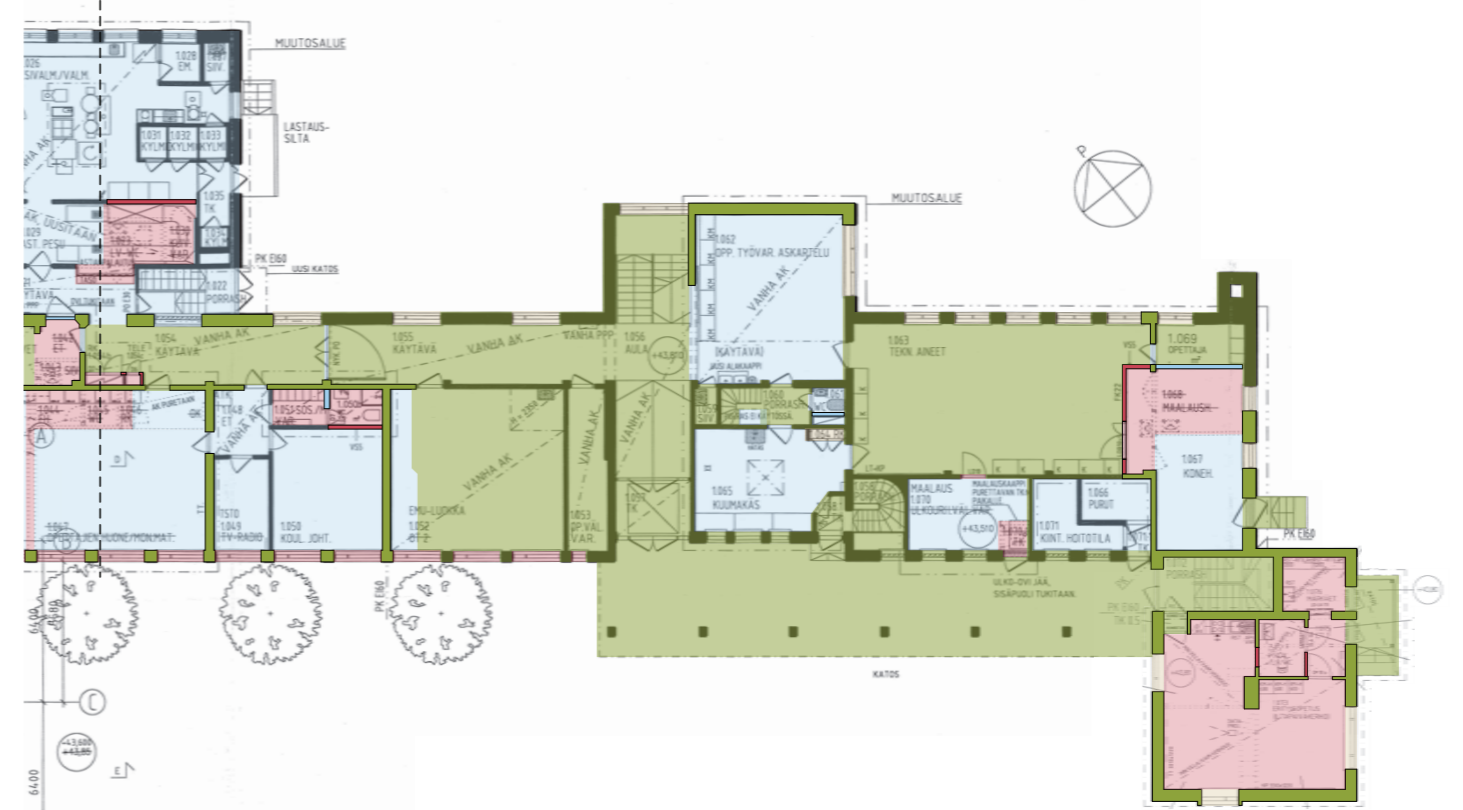
Kaavio 6: Ote, pohjapiirustus 1. kerros, 1:100, ARK 1969 02-02, (20.2.2007 Arkkitehtitoimisto Kaupunkisuunnittelu Oy), piennös 1:300

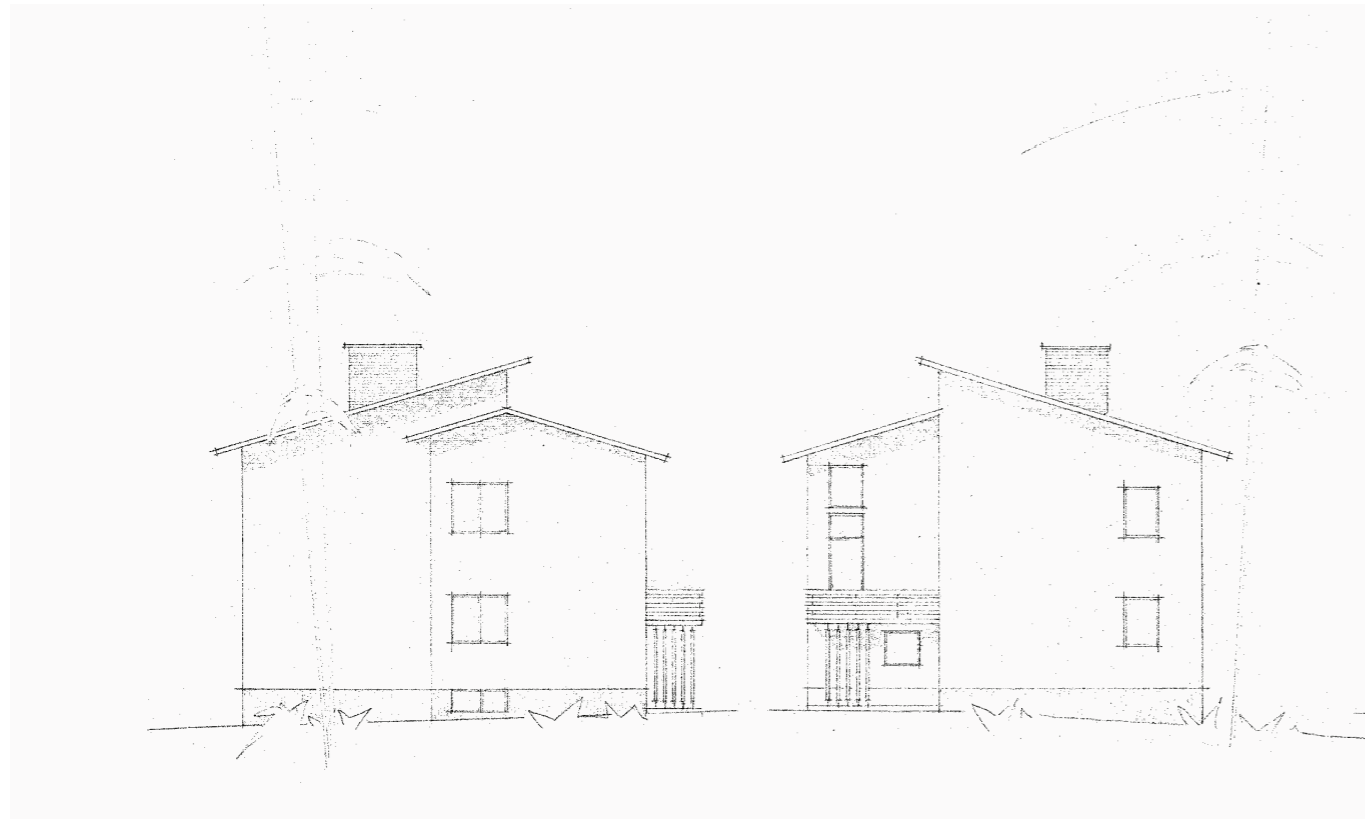
Yllä: kuva 54. Ote, opettajain asuinrakennus, päädyt ja leikkaus 1:100, (Rakennustoimisto Heikki Siikonen 26.9.1957), pienennös
