TUUSULAN PRIJUUTTI
RAKENNUSHISTORIASELVITYS
SAATSI ARKKITEHDIT

Tuusulan Prijuutin rakennushistoriaselvitys

*Tekijä: Saatsi Arkkitehdit Oy
Emilia Saatsi, Pekka Saatsi, Riina Sirén, Anni Kauhanen (mittauspiirustukset)*

Valmistunut: 6.4.2015

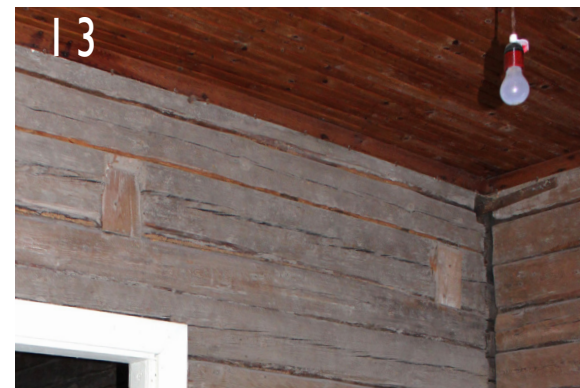
13 Poistettujen yläpohjan kannattajien liitosjäljet, huoneen 111 läntisessä seinässä. Ylänurkassa näkyy rautapanta, jolla huoneiden 101 ja 111 hirsikehikot on sidottu päärunkoon.

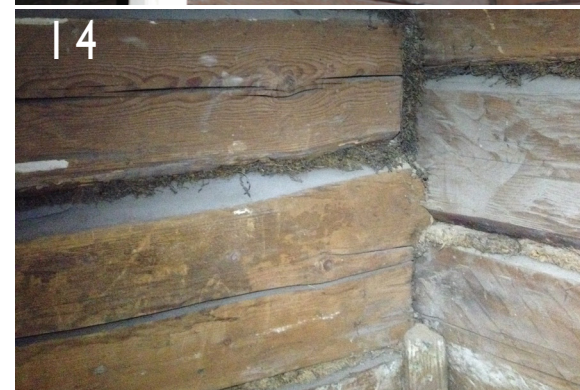
14 Tilkelaadun vaihtuminen neljänentoista hirsikerran kohdalla näkyy ullakon porrashuoneessa. Sammaltilkkeiset hirret korottavat huonetilaa ja sitovat yhteen huoneiden 103 ja 104 runkoja.

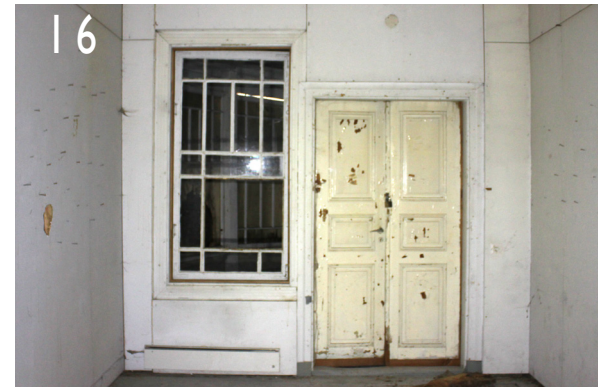
16 Verannan rakentamisen yhteydessä myös huoneeseen 104 tehtiin uusi ikkuna.

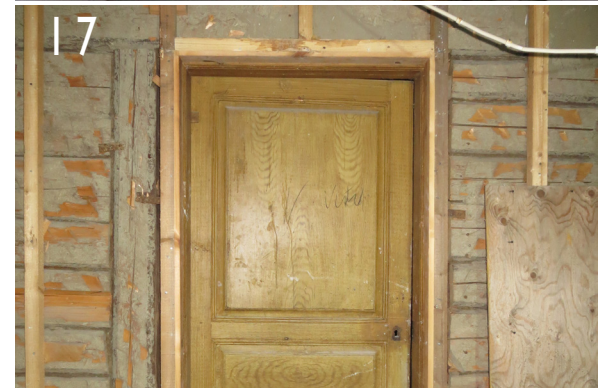
17 Pitkään tukittuna olleessa oviaukossa 106-107 on säilynyt ootrauspinta, joka kertoo rakennuksen sisustuksen 1800-luvun ilmeestä. Muissakin ovilehdissä saattaa olla samaa käsittelyä valkoisen peittomaalin alla. Seinässä näkyy jälkiä savirappauksesta, joka tehtiin eteläosan huoneisiin mahdollisesti rakennusvaiheessa.

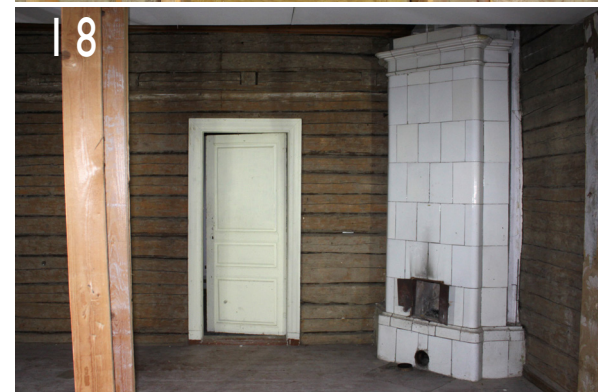
18 Tulisijan kaakelit huoneessa 102 ovat tehdasvalmisteiset.

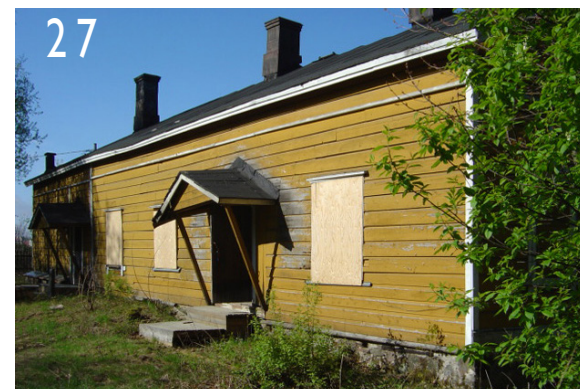
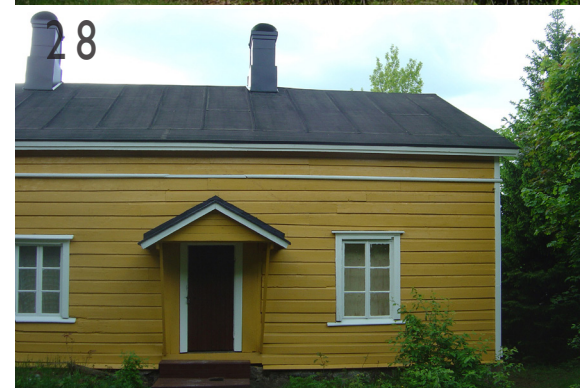
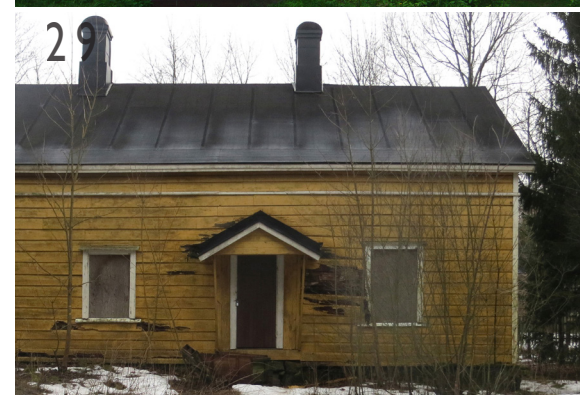
27-29 *Vuonna 2003, 2004 ja 2015 otetuista valokuvista näkyy kuinka nopeasti julkisivun kosteusvaurio syntyi tiiviillä maalilla maalaamisen jälkeen. Katokset asennettiin vuoden 1992 aikoihin, ja vuonna 2003 vesi oli vaurioittanut lähinnä maalipintaa. Vuoden 2003 kuva (ylhällä): Matias Korkiavuori. Vuoden 2004 kuva (keskellä): Saara-Maria Paakkinen. Vuoden 2015 kuva (alhaalla): Saatsi Arkkitehdit.*

Prijuutin kunnostus ei tämän jälkeen edennyt. Rakennus oli liian huonossa kunnossa kelvatakseen sellaisenaan uudelle käyttötarkoitukselle. Autioon rakennukseen murtauduttiin, seinä ja ovia töhrittiin ja ikkunoita särjettiin. Lahjoitettu keramiikkauuni rikottiin. Huoneiden 103 ja 111 välisen ovilehden jäljistä päätellen myös tulipaloa yritettiin saada aikaiseksi siinä onnistumatta. Suuremman vaurion on kuitenkin aiheuttanut eteläisimmän savupiipun ja katon lappeen välinen vuotava jiiri. Vuoden 2015 kevääseen mennessä vuoto on aiheuttanut alapuolellaan olevan välipohjan lahoamisen ja tulisijan rapautumisen jääntyneen veden voimasta. Toinen raskaasti edennyt vaurio on syntynyt rakennuksen itäisellä julkisivulla katosten ja uuden tiiviin maalikerroksen aikaansaamissa olosuhteissa.

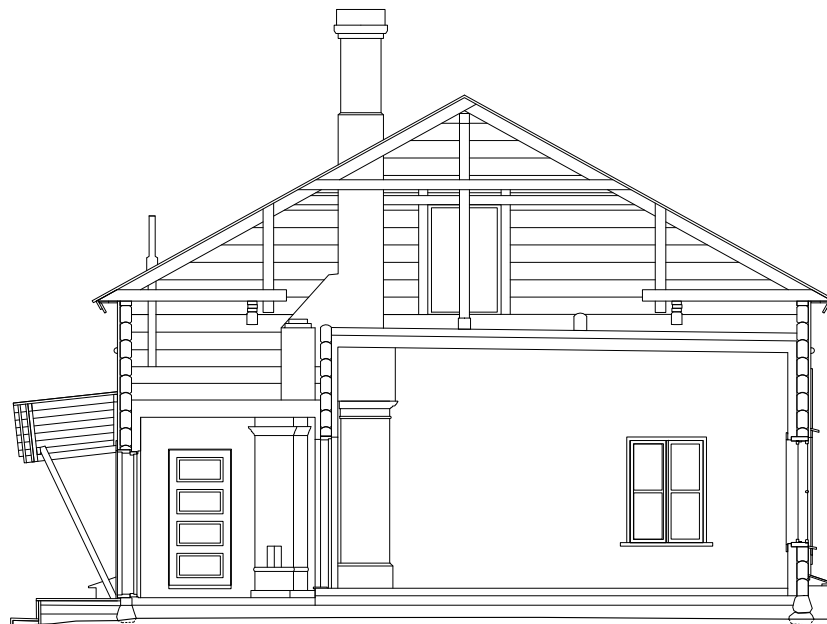
2 Leikkauspiirros A-A rakennuksen nykytilanteesta 1 : 100.

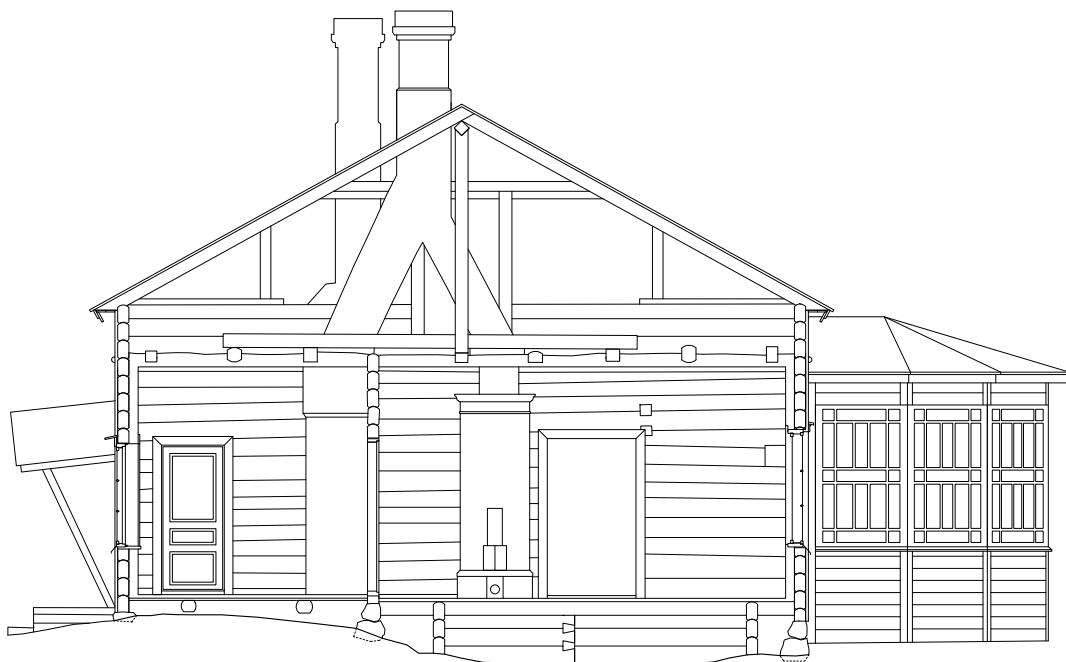
3 Leikkauspiirros B-B rakennuksen nykytilanteesta 1 : 100.

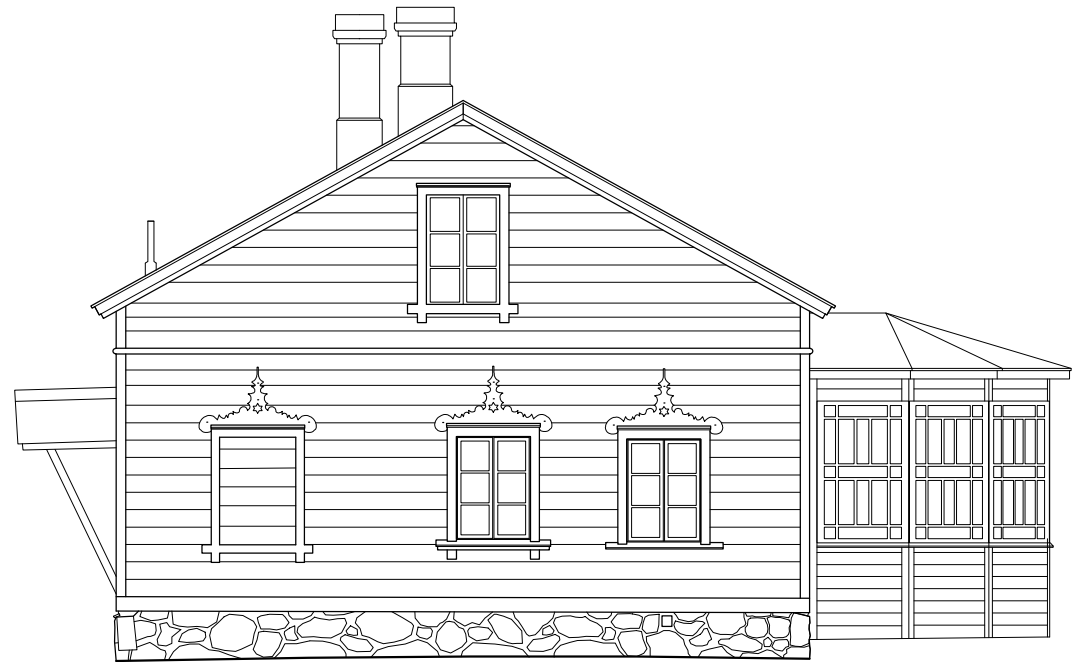
4 Julkisivupiirros Prijuutin pohjoisjulkisivun nykytilanteesta 1 : 100.

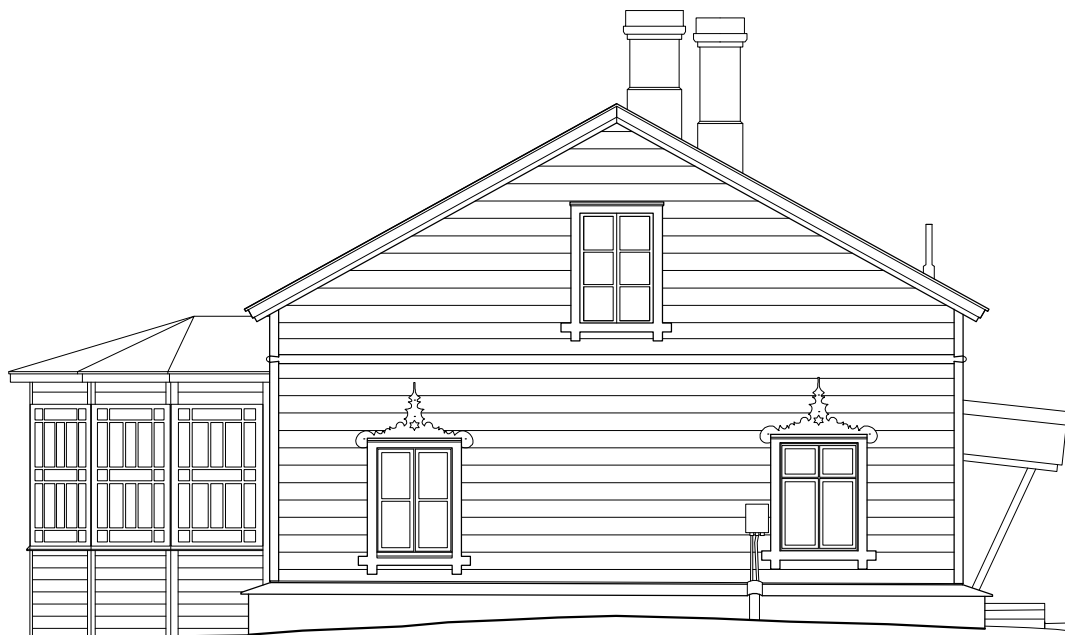
5 Julkisivupiirros Prijuutin eteläjulkisivun nykytilanteesta 1 : 100.

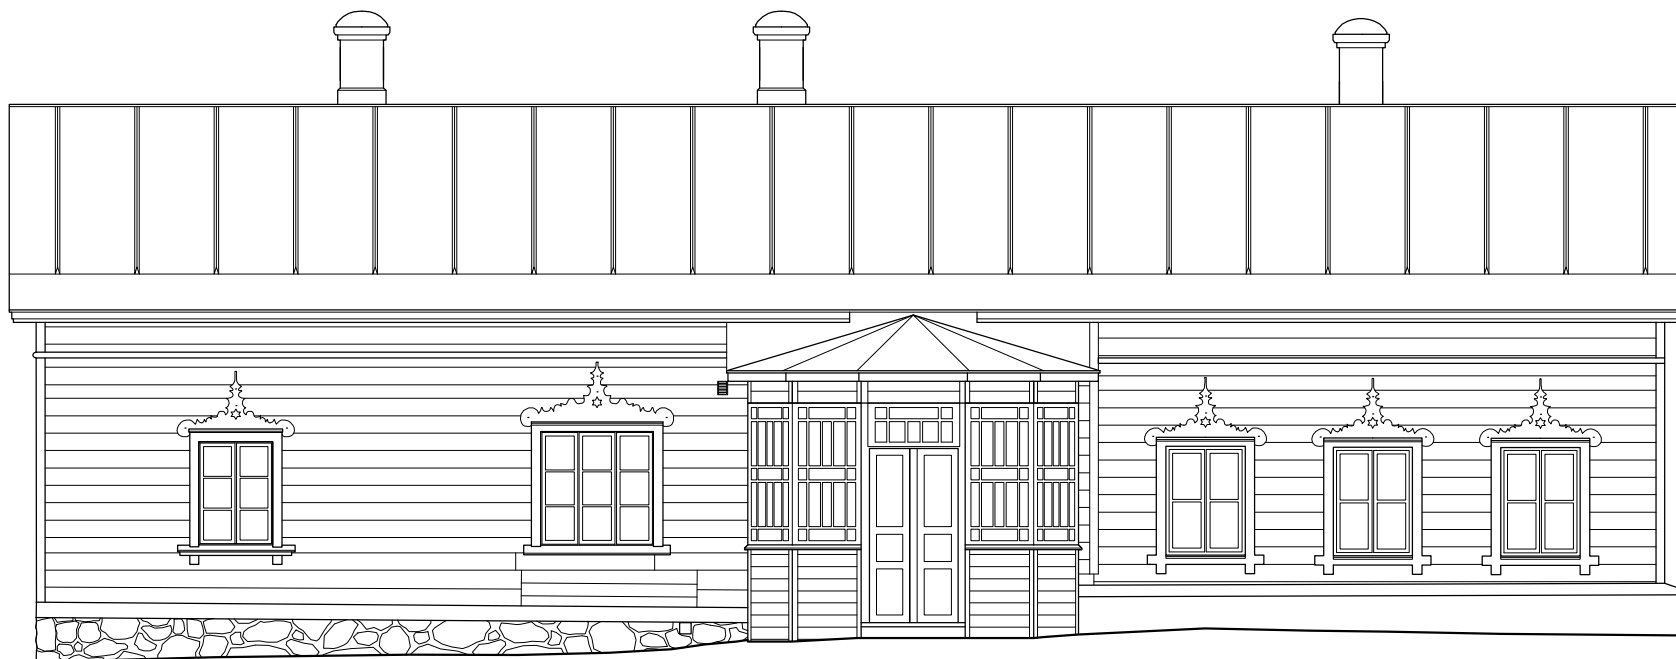
7 Julkisivupirros Prijuutin länsijulkisivun nykytilanteesta 1 : 100.

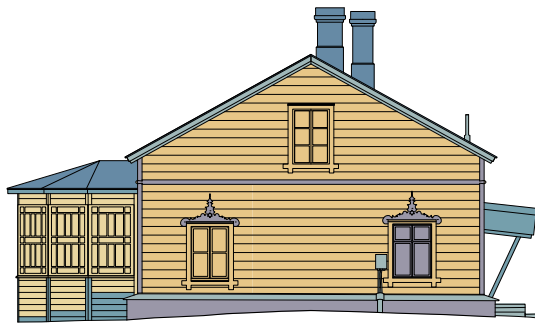
9 Kaaviot Pripjuutin ajallisista kerrostumista julkisivuissa 1 : 200.

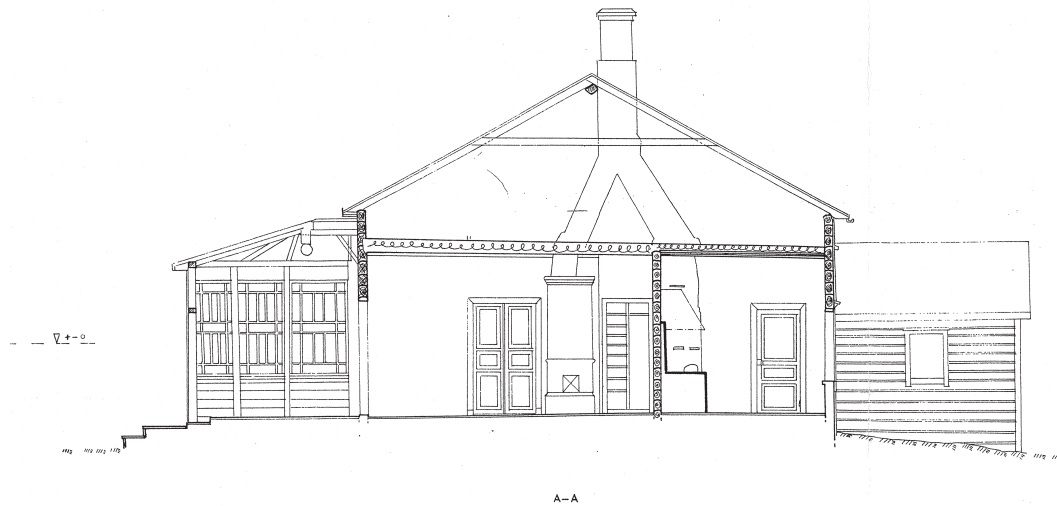
L11 Piijuutin tontilla sijainneen keittiörakennuksen leikkauspiirros. T. Hirvonen ja E. Jama, Museovirasto 1975.

¹⁰ Ks. vuoden 1975 leikkauspiirros kuvaliitteiden kuva L11. Tuusulan kunnanarkisto.
