SISÄILMATUTKIMUS

RAPORTTI

TUUSKOTO

KOTORANNANKUJA 10

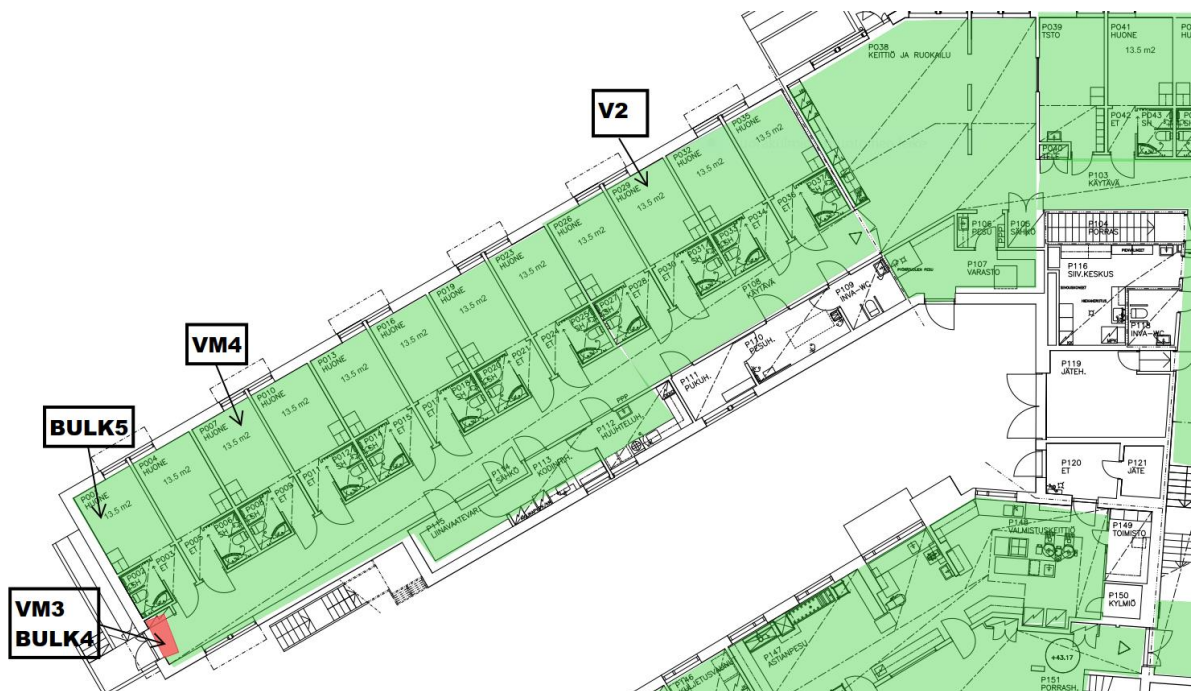
Kuva 4. Pintakosteustasot sekä näyteenottoaikat A-B- siiven eteläosa, pohjakerros. Viilto-
mittauskohdassa VM3 kosteuspitoisuus maton alla oli korkea.

Suosittelaa A-B-siiven pohjakerroksessa sijaitsevan salin ja sen läheisyydessä olevan porrasaulan ja käytävän maton uusimista, vanhojen liimojen ja tasoitteiden poistamista betonin päältä sekä puhtaana betonipinnan kapseloimista kapillaarisen kosteuden nousun estämiseksi ennen uuden maton asentamista.

Viiltomittauskohdissa VM1, VM2 ja VM3 oli kosteuspitoisuus korkea. Viiltomittauskohdassa VM5 on rakenteen ikään ja muihin viiltomittauskohtiin verrattuna kosteuspitoisuus koholla lattiapinnoitteen alapuolella, mutta kosteuspitoisuus ei ollut mittausajankohtana yli kriittisen kosteusraja-arvon.

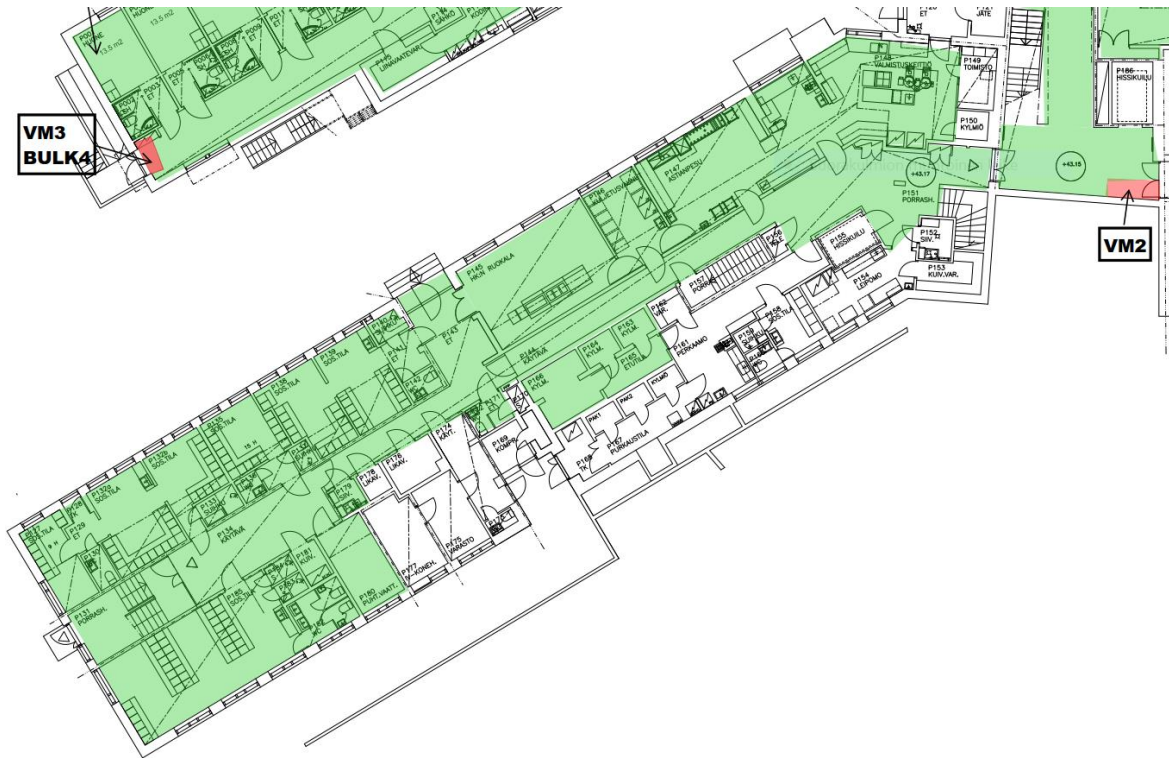
Kuva 5. Pintakosteustasot sekä näytteenottoaikat D - siiven eteläosa, pohjakerros.

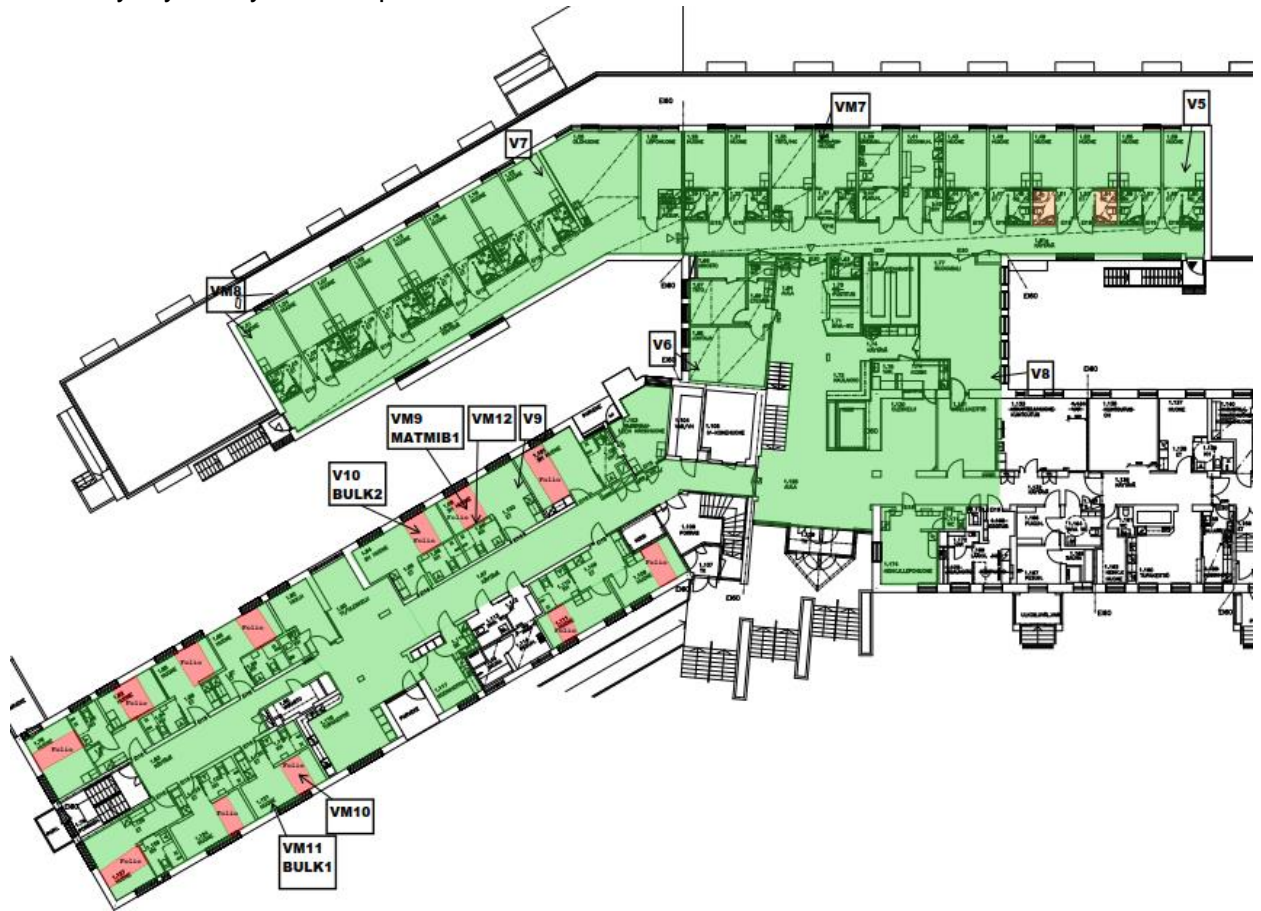
Kuva 7. Pintakosteustasot sekä näytteenottoapaikat 1.kerroksessa.

Kuvissa 7 - 10 on esitettyä pintakosteustasot välipohjan lattiamateriaaleissa 1. kerroksessa. Kuviin on merkitty myös näytteenottoapaikat.

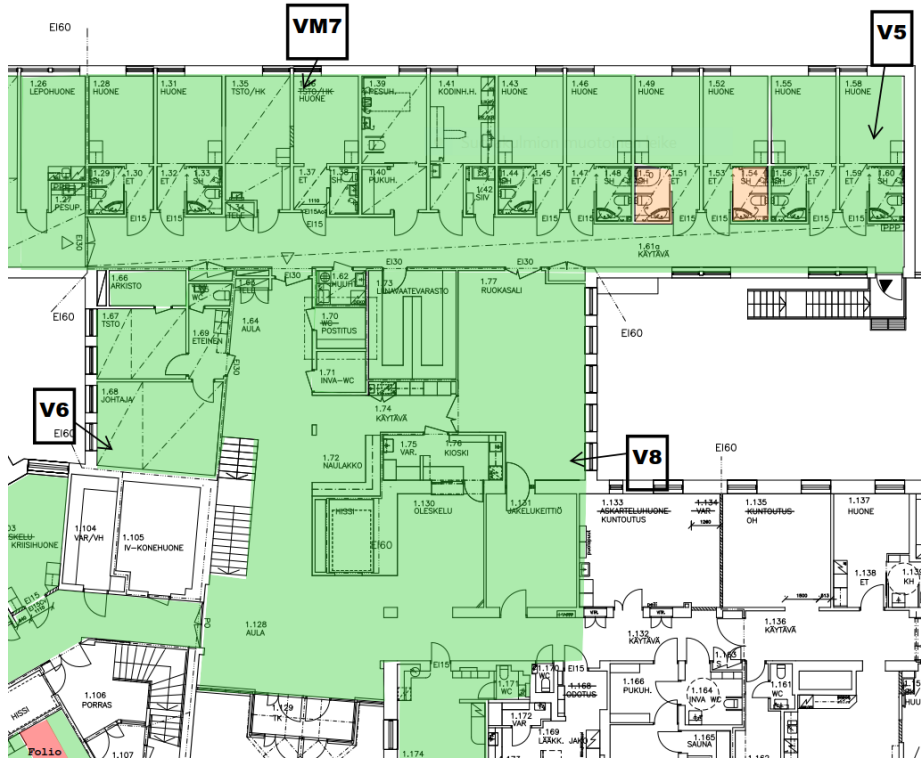
Kuva 8. Pintakosteustasot sekä näytteenottoaikat ensimmäisessä kerroksessa A-B-siiven pohjoisosassa sekä ruokasalissa ja aulassa.

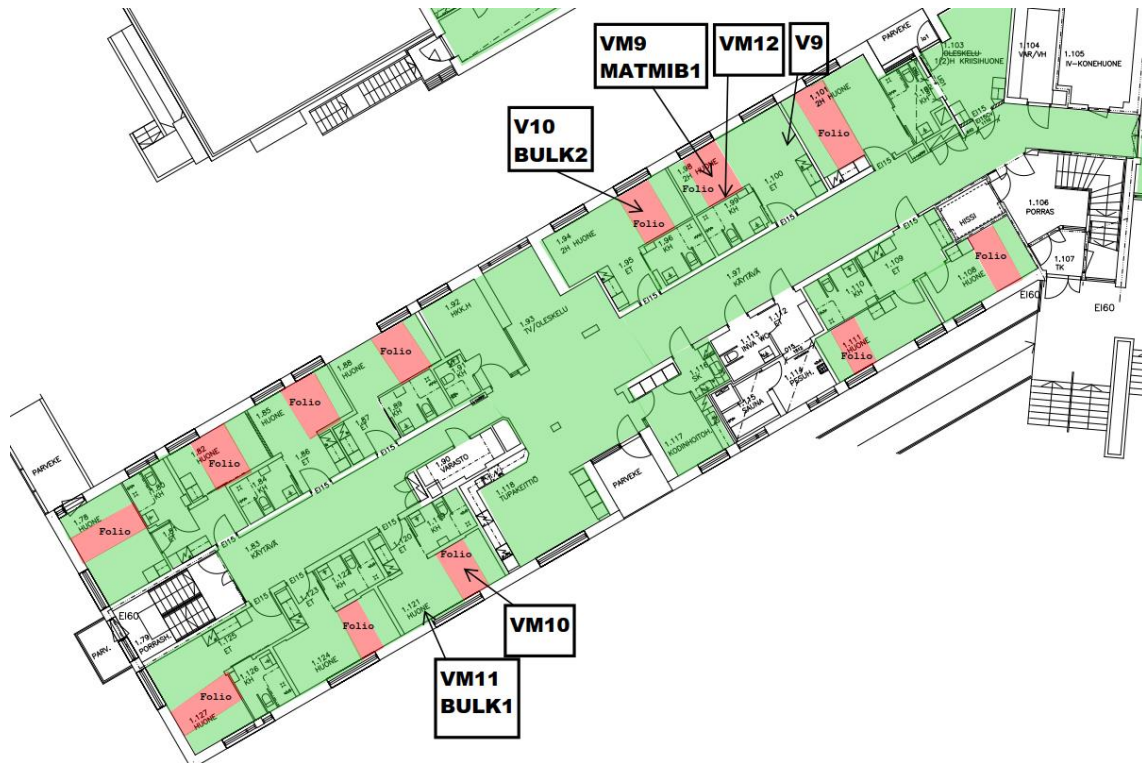
Kuva 10. Pintakosteustasot sekä näytteenottopaikat D - siiven eteläosassa. Huoneissa, joissa pintakosteustasot olivat kohonneet, oli maton alla foliopaperimainen alusta.

D – siiven huoneissa, joissa pintakosteustasot olivat kohonneet, löytyi maton alta alumiininen kalvo, jonka ilmeinen käyttötarkoitus on ollut potilaan kaatumisen ilmaisu. Viiltomittauksissa alumiinikalvon alapuolella kosteuspitoisuus ei ollut kohonnut, mutta viiltomittauskohdissa esiintyi aistinvaraisesti havainnoina mikrobiperäistä hajua.

Suosittelaa D-rakennuksen ensimmäisen kerroksen mattojen uusimista, vanhojen liimojen ja tasoitteiden poistamista välipohjabetonin päältä ennen uuden maton asentamista. Jos mikrobiperäinen haju D-siivessä ei näiden toimenpiteiden seurauksena poistu, suositellaan lähteen selvittämiseksi lisätutkimuksia.

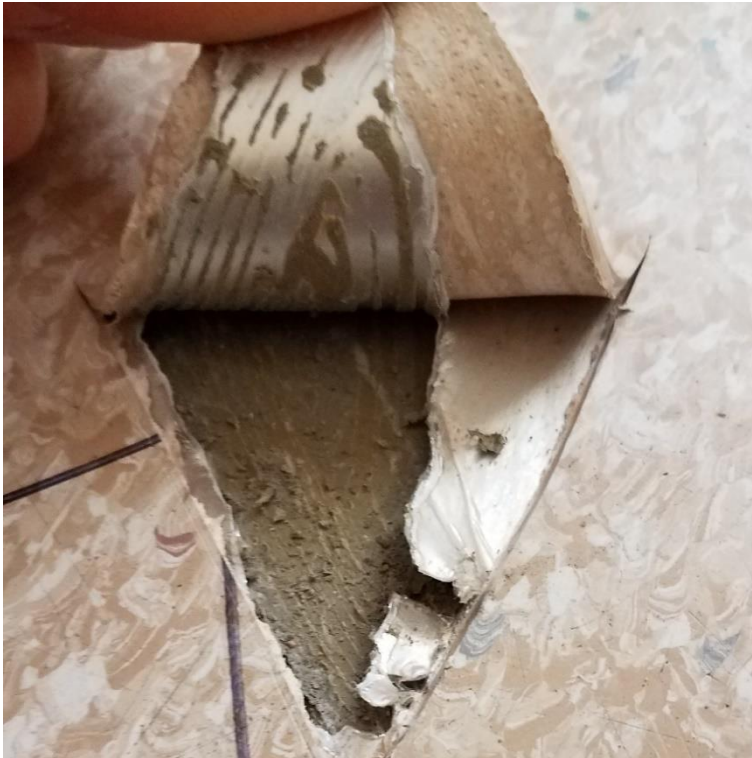
Kuva 10. Maton kunto D - siivessä kohdassa, jossa oli alumiinen alusta maton alla. Viiltomittauksen yhteydessä havaittiin mikrobiperäistä ja kemikaalimaista hajua.

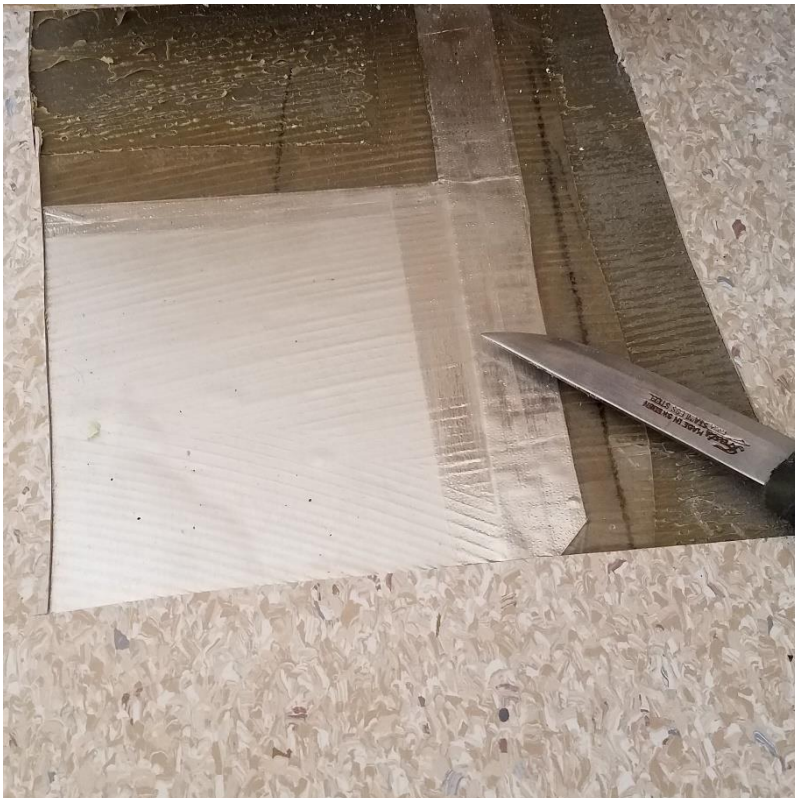
Kuva 12. D - siiven huoneesta maton alta paljastui alumiininen kalvo.

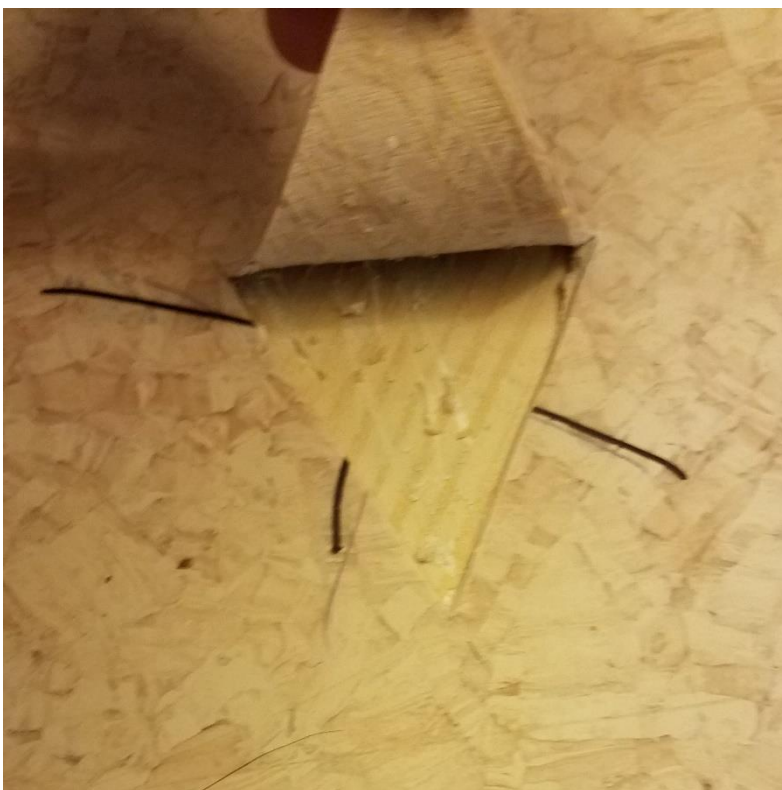
Kuva 12. Pohjakerroksen salin seinusta, jossa oli kohonnut pintakosteustaso. Kohdassa esiintyi mikrobiperäistä hajua.
