Lepolan koulu, kosteus- ja sisäilmatekninen kuntotutkimus

Tutkimusraportti

9.9.2020

Projekti 314202

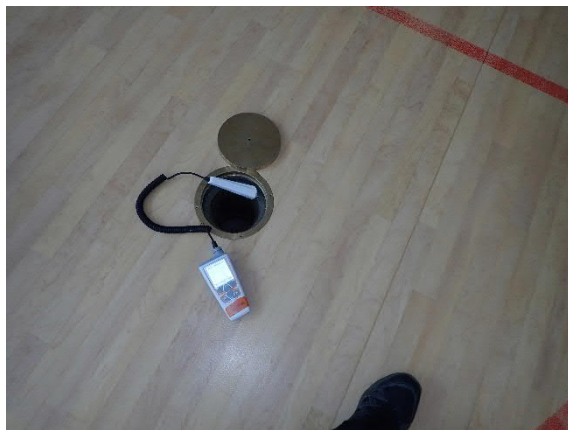
Kuva 1 Liikuntasalin eristetilan kosteudet korkeammat kuin sisäilman

Liikuntasalin lattian mikrobivaurioiden korjaus uusimalla lattiarakenteet tuulettuvaksi.

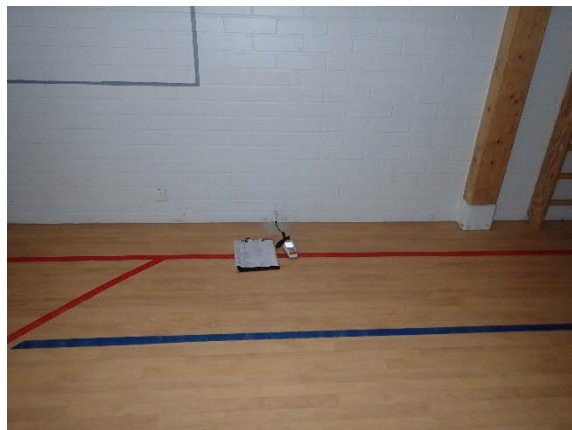
Kuva 2 Liikuntasalin eristetilan kosteus tavanomainen

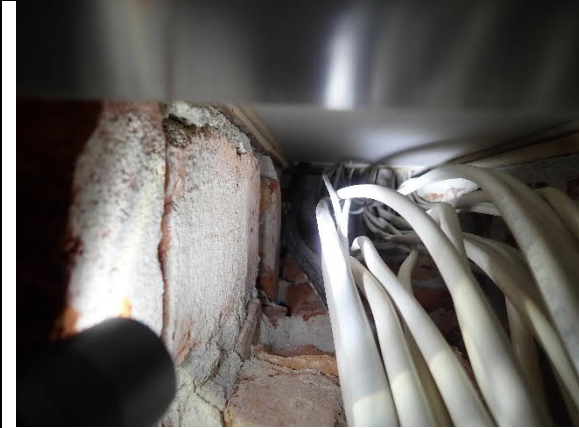
Alapohjan ilmavuotoja havainnoitiin merkkisavulla käytävän 118 sähkökeskuksesta 126. Sähkökeskuksessa on ilmavuotoja lattian ulkoseinän läpivientien sekä sähköjen putkikourujen kautta.

Kuva 3 sähkökaapin lattian kautta on ilmavuotoja sisätiloihin

Aulatilán 117 sisäilman laatua heikentää rakenteiden ilmavuodot, joka todettiin käytävällä 118. Rakenteet tulee tiivistää ilmatiiviiksi ja höyrynsulkujen puutteet korjata. Eristevillojen käsittely pölynsidonta-aineella tai pinnoittamalla.

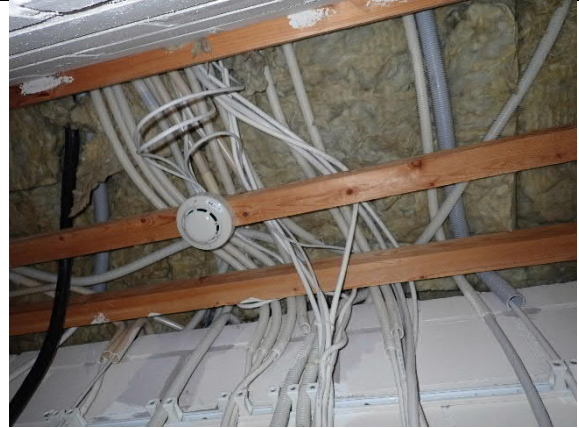
Sähkökeskuksen välipohjasta on voimakkaita ilmavuotoja katon avointen eristevillojen läpi. Rakenteessa ei havaittu höyrynsulkua ja eristeen yläpinta on katon tuuletustilaa. Sähkökaapin kautta sisäilmaan siirtyy kattorakenteesta villojen läpi epäpuhtauksia. Sähkökeskuksessa on myös tunkkainen haju, joka on havaittavissa myös aulan 117 sisäilmassa.

Kuva 4 Sähkökaapin eristeet näkyvissä ei höyrynsulkua. Eristeistä suora ilmayhteys kattorakenteisiin

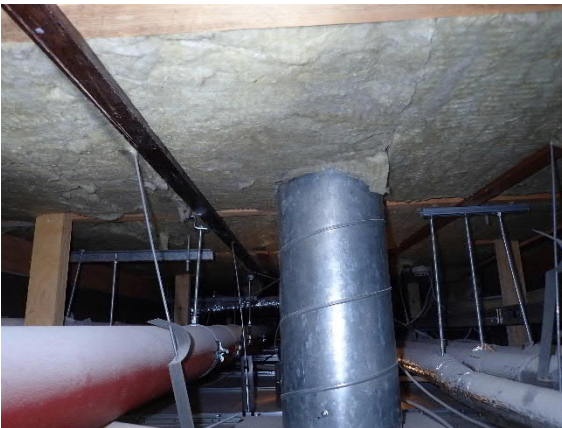
Alaslaskukaton yläpuolisessa tilassa on avointa eristevillaa käytävällä. Tutkimuksessa havaittiin puutteita höyrynsulkurakenteessa ja muovit puuttuvat osasta sisäkattoa.

Kuva 5 Käytävän 118 katon välitilassa eristevillat paljaana.

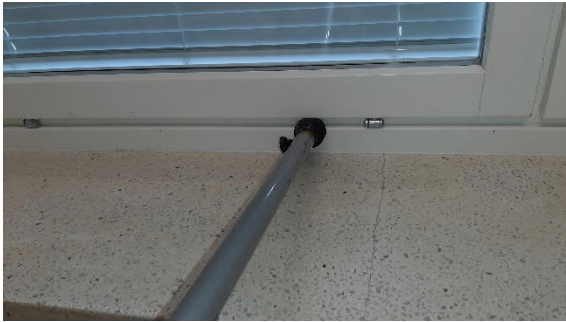
Mitatuissa tiloissa merkkiainevuotoja havaittiin ikkunaliittymistä. Ilmavuodot ovat vähäisiä eikä niillä ole vaikutusta sisäilman laatuun.

Kuva 6 luokkahuoneiden ikkunaliittymissä ilmavuotoja. Listoituksia on tiivistetty vain alaosasta. Vuodot listojen yläraoista.

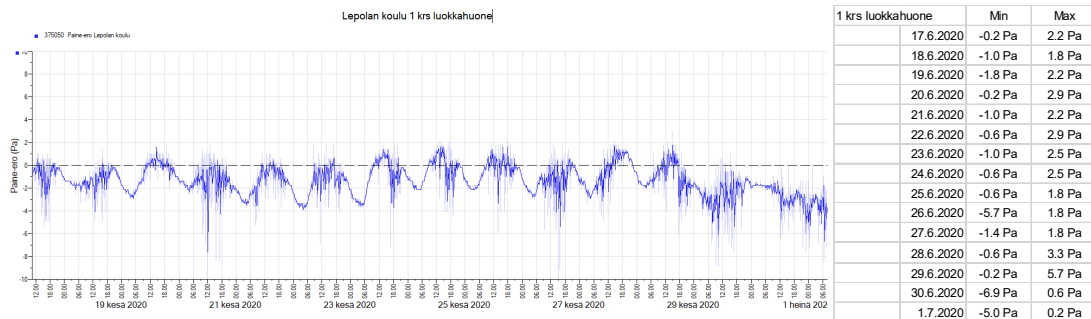
Kuva 7 paine-eroseuranta 1 krs luokkahuone

1 kerroksen luokan paine-erot ovat lähellä neutraalia ja hieman alipaineiset. Jakson loppuosassa havaitaan tuulenpaineen vaikutukset paine-eroihin.

Paine-erojen suuruudet ovat pieniä luokkahuoneissa eikä niissä ole sisäilman laatuun vaikutusta.

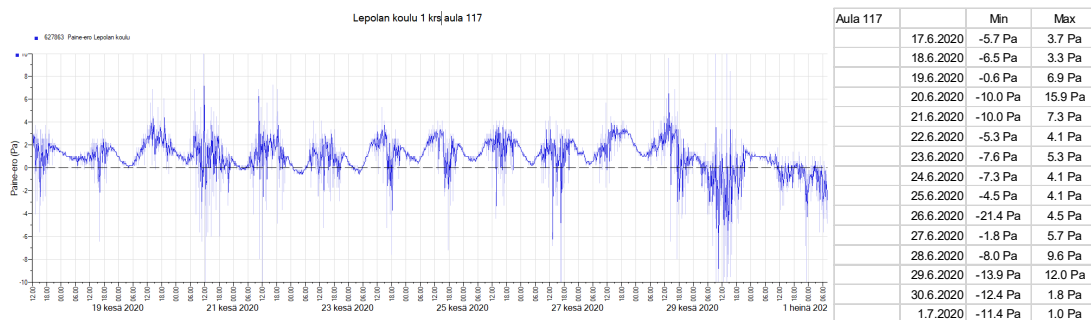
Kuva 8 Aulatilán 117 paine-eroseurannan kuvaaja

Aulatilain paine-erokäyrä on kuvaajan mukaan hieman ylipaineinen. Käyrästä havaitaan myös, että se vaihtelee hetkittäin suuresti. Suuret vaihtelut ja esiintymisherkkyiden vaihtelut viittaavat ilmavuotoihin. Rakennusosan kattoprofiili ja tuuletustapa sekä havaitut ilma- vuodot yläpohjan suunnasta osoittavat, että ilmavirtaukset kattorakenteen kautta sisäilmaan toteutuu.

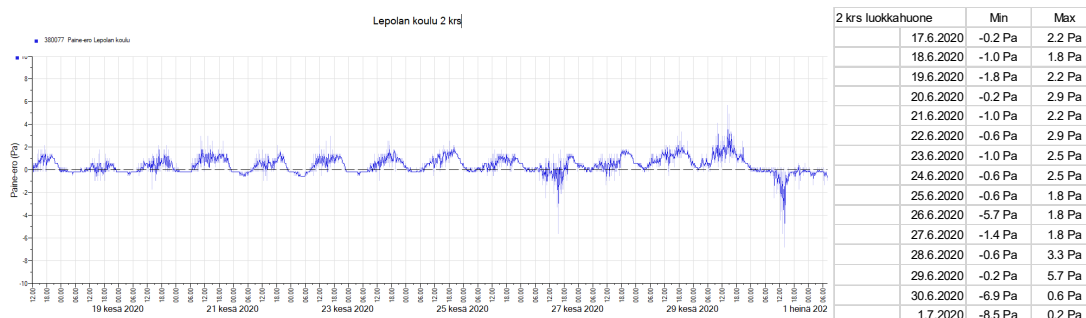
Kuva 9 paine-eroseuranta 2 krs luokkahuone

2 kerroksen luokkahuoneen paine-erot ovat hieman ylipaineiset. Lähellä tasapainoa olevan ilmanvaihdon seurauksesta korostuu lämpötilaerojen vaikutus sekä nousevan ilman hormivaikutus pienenä ylipaineisuutena.

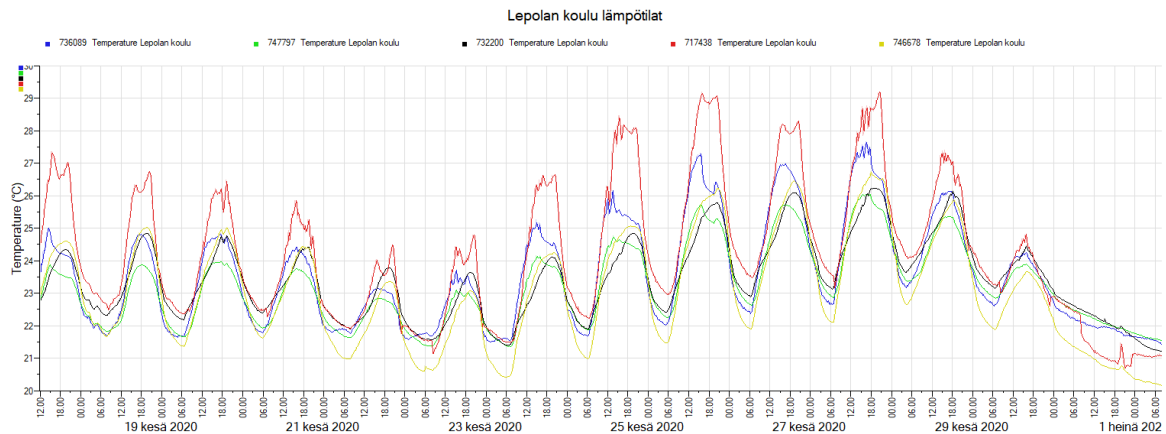
Kuva 10: Mittapisteen lämpötilojen käyrät

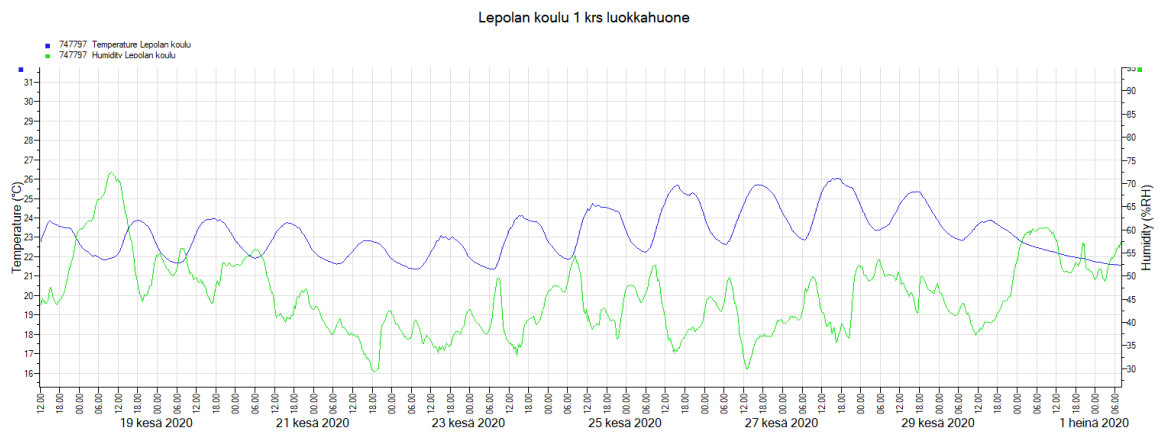
Kuva 11 1 krs luokka

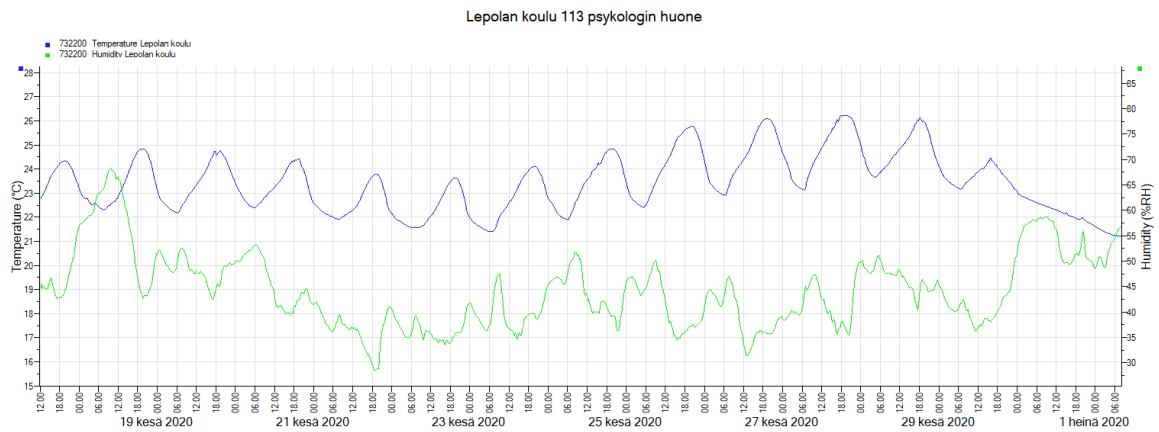
Kuva 12 113 Psykologin tila

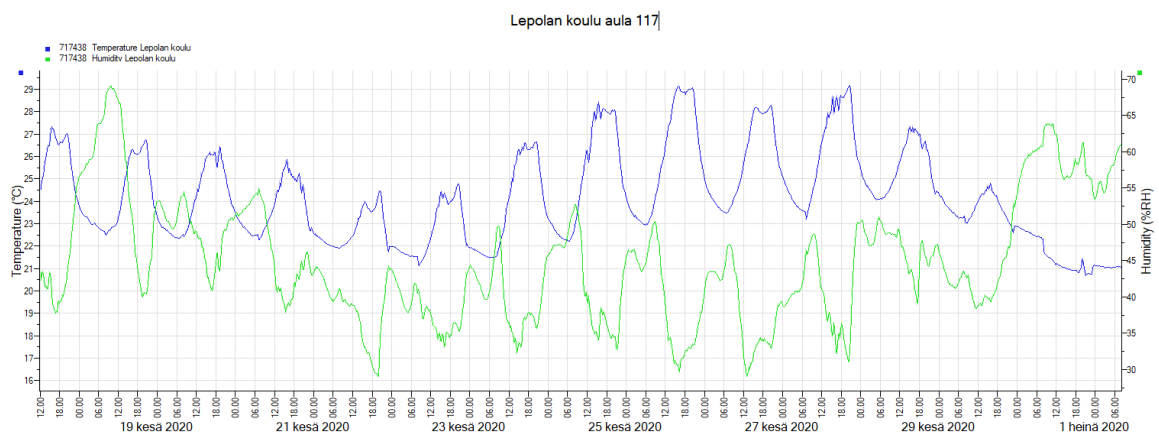
Kuva 13 Aulatila 117

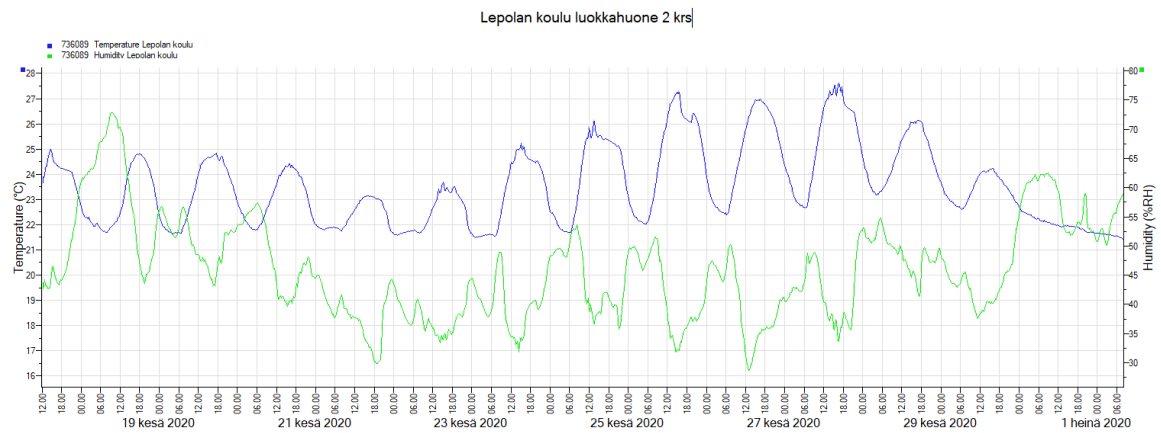
Kuva 14 Toisen kerroksen luokkahuone

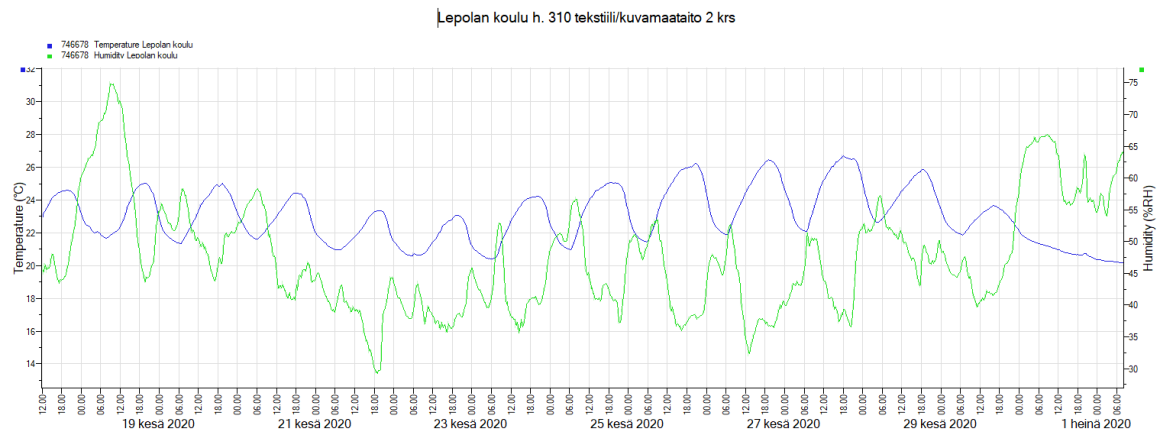
Kuva 15 toisen kerroksen tekstiili/kuvamaataidon tilat

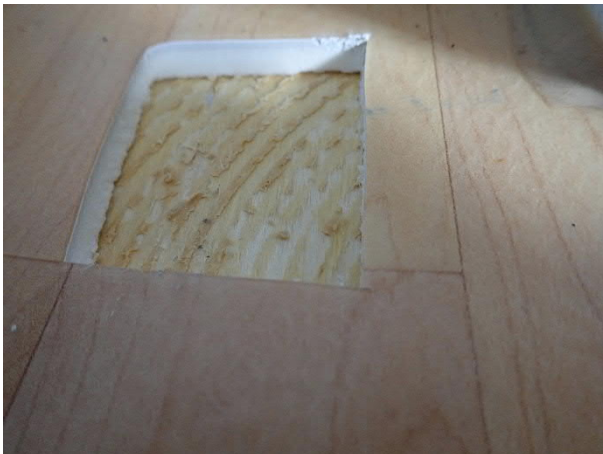
Kuva 16 Liikuntasalin parkettikuvioinen joustomatto on liimattu lattialaudoituksen päälle.

Liima on aistintavaraisesti havainnoin kuiva ja hajuton

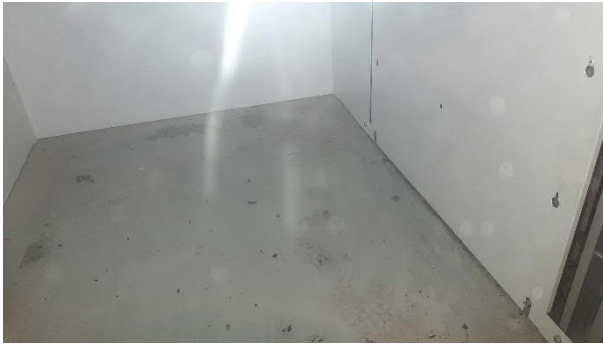
Porrashuone 106 ja käytävä/hissiaula 107:ssä havaittiin voimakas pistävä hajua. Tarkemmassa tutkimuksessa siirrettiin porraskäytävän hissi ylätasolle, jolloin hissikuilun pohjalta havaittiin öljyjäämiä.

Kuva 18 Hissin pohjalla hydraulioöljytahroja

Invahissi on hydraulitoiminen ja jäämät ovat hydraulioöljyä. Hissin pohjalle ei ole pääsyä ilman huoltoavainta, joten laitteiston pumppuhuoneeseen ei päässyt tarkastamaan onko siellä lisävuotoja. Hissikuilussa ei myöskään ole poistoilmaventtiiliä, joten haju leviää porrashuoneeseen.

- Invahissin pohjan hydraulioöljyn jäljet puhdistetaan ja mahdolliset vuodot tulee korjata.
- Porrashuone 102 lattiakaivon viemärikaasut leviävät portaikkoon. Viemärin tiiveys ja vesilukon toiminta tarkastetaan ja korjataan tarvittaessa.
- Ilmanvaihdon ilmavirtojen lisääminen tiloista 113, käytävä 139 (poisto)
