Roinilan päiväkoti

Kosteusmittaus ja lattiapinnoitteiden VOC mittaukset pinta- ja materiaalinäytteistä

Tutkimusraportti

30.4.2020

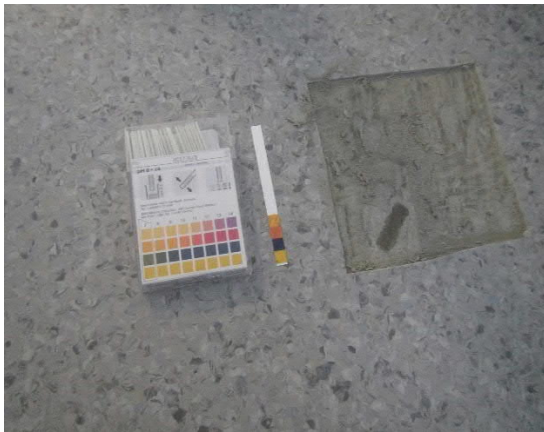
Kuva 3 Tasoitteen pH mittaus

Lattiatasoitteiden pH:t mitattiin ja todettiin niiden olevan noin 10. Rajan pidetään tuota pH 10: ä. Yli pH 10 olevien tasoitteiden on todettu altistavan mattoliimat kosteissa olosuhteissa, kemialliselle hajoamiselle joka käynnistää mattojen vauriomekanismin.

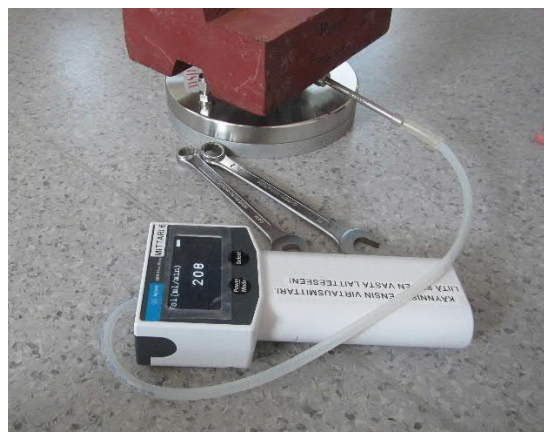
Kuva 4 FLEC-pintaemissionäytteenotto

FLEC -näytteiden tuloksissa on samoja yhdisteitä, joita havaittiin VOC- materiaalinäytteissä. Suhteellisen korkeita pitoisuuksia oli C9-alkoholeilla sekä metyyli-oktanolilla.
