TUUSULAN KUNTA

LAHELA

LUONTOARVOTARKISTUKSET

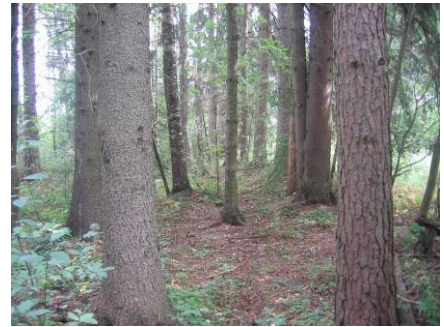
Linjaus ylittää Tuusulanjoen sähkölinjan pohjoispuolella. Tuusulanjoen ranta-alueella tavattiin tavanomaista kasvillisuutta, kuten peltoohdake, koiranputki, karhunputki, lehtovirmaajuuri ja kastikoita. Aivan veden läheisyydessä esiintyi esimerkiksi osmankäämiä ja rantayrttiä. Tuusulanjoen länsipuolella tielinjaus kulkee lyhyellä matkan pellon poikki metsäiselle alueella. Sähkölinjan pohjoispuolella metsä on lehtomaista, järeähköä kuusikkoa. Lehtipuustoa on pellon laidalla (harmaaleppä, koivu, tuomi, paju).

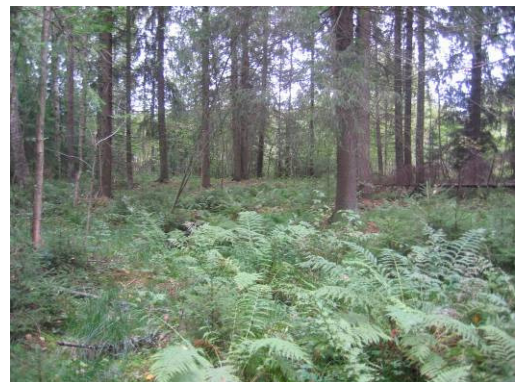
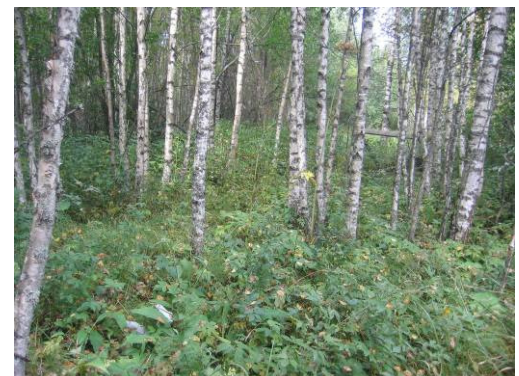
Yleiskaavan sl-1 (10) -alue sijoittuu sähkölinjan eteläpuolelle, metsäisen alueen itäpuoliskolle. Metsikön itäpuolisko on (aivan Tuusulanjoen ranta-alue lukuun ottamatta) kuusikkoista. Itäpuoliskon, ja samalla sl-1 (10) -alueen, pohjoisella osuudella metsät ovat lehtomaisia ja mustikkatyypin kookkaita kuusikoita, etelää kohti mentäessä maasto muuttuu märemmäksi. Tälle osalle sijoittuu lehtokorppimaisia alueita (mm. saniais- ja ruohokorpea) ja luhtaisia vesiallikoita. Myös pohjoisella osalla on joitakin vesiallikoita ja tihkupintaa, mutta niitä, kuten kokoa aluetta, on ojitettu. Metsäalueen itäpuoliskon ja sl-1 (10) -alueen havaitut luontoarvot sijoittuvat alueen kaakko- ja eteläosiin märemmille korpi- ja luhta -allikkoalueille. Tälläkin alueella on ojituksia, mutta vähemmän. Alueen edustavuus on kuitenkin vähentynyt alue on hädin tuskin metsälain mukainen pieneltä alalta. Alueella voi olla kuitenkin paikallista arvoa.

Osayleiskaavan sl-1(10) on pohjois-osaltaan ojitettua lehtomaista ja mustikkatyyppin kuusikkoa (soistumia). Tällä alueella ei esiinny erityisiä luontoarvoja. Osayleiskaavan sl-1(10) -alueen eteläpuolisko on osittain lehto- ja ruohokorpista ja alueella esiintyy vehkaisia allikoita/lähteikköjä. Alueen edustavuus on kärsinyt ojituksista. Sillä on edelleen vähäistä paikallista luontoarvoa. Paikallisesti arvokkaan alueen sisällä, metsälain mukaisen erityisen tärkeän elinympäristön kriteeristö täyttynee hyvin pienellä alalla vain hädin tuskin, jos lainkaan. Tämäkin alue on kärsinyt ympäröivien alueiden käsittelystä. Alueet on merkitty karttakuvaan (s. 2). Sl -merkintä lienee vanhentunut. Alueen luontoarvot eivät täytä nykyisiä merkinnän kriteereitä. Osayleiskaavan sl-1(10) merkinnän kohdalla merkinnän päivittämistä voitaisiin harkita (esim. MY). Alue suositellaan huomioitavan jatkossa suunnittelussa mahdollisuuksien mukaan.

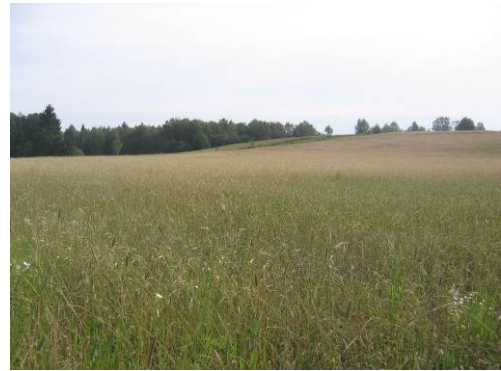
Metsäsarekkeen jälkeen tielinjaus kaartaa viljelyssä olevan pellon poikki Peltolan talon pihapiirin sivuitse Lahelantielle. Peltolan talon eteläpuolella on niittymäistä kasvillisuutta. Kasvillisuus edustaa tavanomaista kulttuurilajistoa.
