TUUSULAN KUNTA

JOKELAN KESKUSTA III JA KARTANON ALUE MELU- JA TÄRINÄSELVITYS

RAPORTTI 28.2.2007

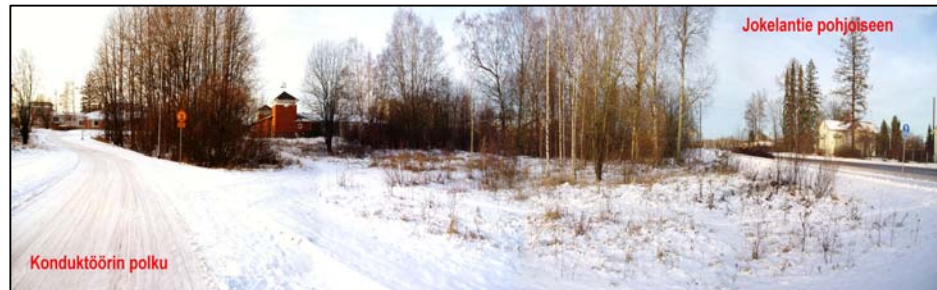
Kuva 3: Maastonäkymä Konduktöörinpolun pohjoisen puoleisesta alueesta

Kuvissa 3 – 6 on esitetty maastonäkymää helmikuussa 2007 Konduktöörinpolun ja Jokelantien sekä Nukarintien ja Jokelantien risteysalueilta, joissa värinämitausseuranta toteutettiin.

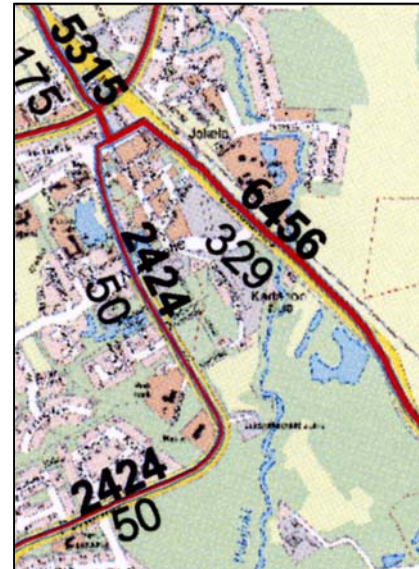
Kuva 8: Alueen liikennemäärätiedot

Selvitysalueen kohdalla Jokelantien keskimääräinen ajoneuvoliikenne on noin 6456 ajon/vrk (raskaat ajoneuvot 329 ajon/vrk) vuoden 2005 liikennemäärätiedon mukaan. Alueen katujen liikennemäärätiedot on esitetty tarkemmin kuvassa 8.

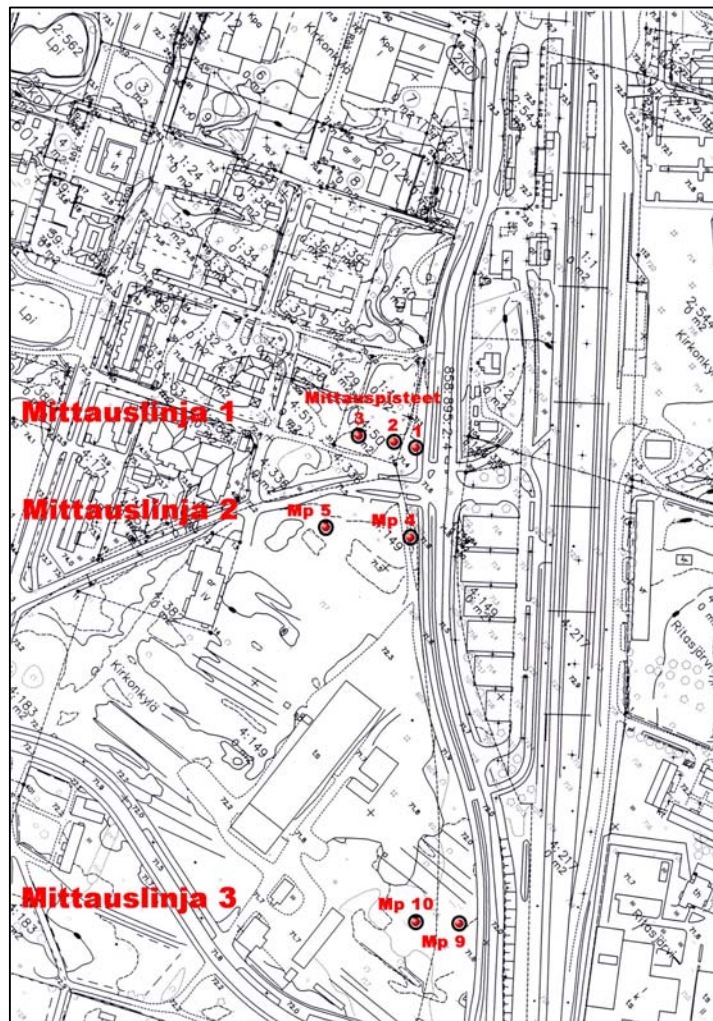
Kuva 9: Tärinämittauspisteiden sijoitus Konduktöörinpolun alueella, mittauslinjat 1 ja 2 (mittauspisteet 1 – 5)

Mittauslinja 1: mittauspisteet Mp 1 – Mp 3

- Mittauspiste Mp 1 oli maassa noin 13,5 metrin etäisyydellä ajoradan reunasta ja noin 82 metrin etäisyydellä lähimmästä 1. raiteesta. Mittausasuunta oli pystysuunta.
- Mittauspiste Mp 2 oli maassa noin 27 metrin etäisyydellä ajoradan reunasta ja noin 96 metrin etäisyydellä lähimmästä 1. raiteesta. Mittausasuunta oli pystysuunta.
- Mittauspiste Mp 3 oli maassa noin 50 metrin etäisyydellä ajoradan reunasta ja noin 118,5 metrin etäisyydellä lähimmästä 1. raiteesta. Mittausasuunta oli pystysuunta.

Mittauslinja 2: mittauspisteet Mp 4 – Mp 5

- Mittauspiste Mp 4 oli maassa noin 15 metrin etäisyydellä ajoradan reunasta ja noin 85 metrin etäisyydellä lähimmästä 1. raiteesta. Mittaussuunta oli 3-komponenttinen (xyz).
- Mittauspiste Mp 5 oli maassa noin 64 metrin etäisyydellä ajoradan reunasta ja noin 134 metrin etäisyydellä lähimmästä 1. raiteesta. Mittaussuunta oli 3-komponenttinen (xyz).

Mittauslinjojen 1 ja 2 tärinämittauspisteiden asennuspaikat on esitetty kuvan 9 asemapiirroksessa.

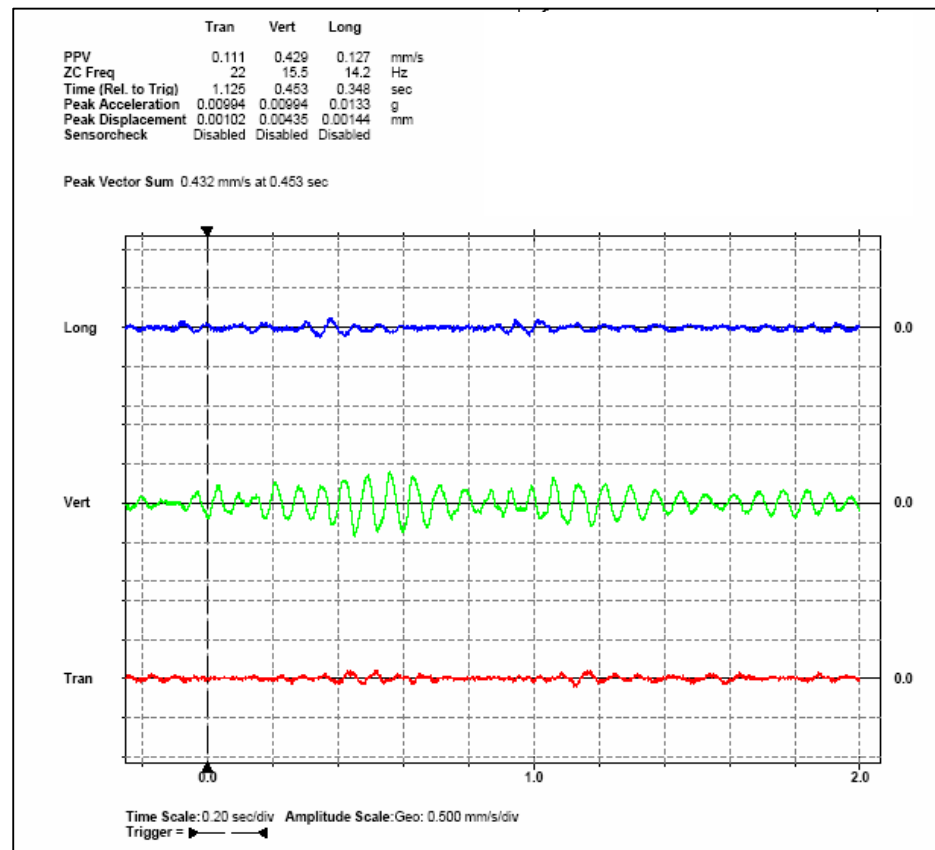
Kuva 11: Autonkuljetusrekan ohituksen aiheuttama värinä linjan 2 mittauspisteessä 4 (3-komponenttimittaus, mittaussuunnat xyz).

Molemmissa Konduktöörinpolun ja Jokelantien risteysalueen mittauslinjoissa (linjat 1 ja 2) liikenteen aiheuttama tärinätaso jäi alhaiseksi. Mittauslinjan 1 mittauspisteissä 1 – 3 sekä raskaan ajoneuvoliikenteen että junien aiheuttama tärinän pystysuuntainen heilahdusnopeusarvo oli huomattavan alhaisella tasolla $v_{peak} \leq 0,1$ mm/s. Mittauslinjan 2 mittauspisteissä tärinätaso oli hieman korkeampi. Suurin raskaan ajoneuvon aiheuttama pystysuuntainen heilahdusnopeusarvo v_{peak} tallennettiin mittauslinjan 2 mittauspisteessä mp 4, kun autojenkuljetusrekka ajoi Jokelantietä etelän suuntaan. Tallennettu heilahdusnopeuden pystysuuntainen huippuarvo oli $v_{peak} = 0,43$ mm/s. Etäisyys mittauspisteeseen ja ajoradan reunan välillä oli noin 15 m. Taajuusanalyysin mukaan ko. tapahtumassa tärinän taajuuspainotus mittauspisteessä 4 oli $f_{DOM} = 13,5$ Hz. Samanaikaiset pystysuuntaiset heilahdusnopeusarvot muissa mittauspisteissä olivat:

- Mp 1 $v_{peak} = 0,06$ mm/s
- Mp 2 $v_{peak} = 0,03$ mm/s
- Mp 3 $v_{peak} = 0,03$ mm/s

- Mp 5 $v_{peak} = 0,10$ mm/s

Kuvassa 11 on esitetty kyseisen tapahtuman heilahdusnopeuskäyrä mittauspisteestä 4 .

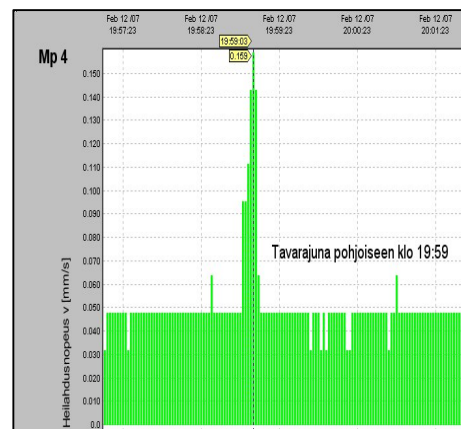
Tavarajunien ohituksia tallennettiin kolme kappaletta. Näissä mittauksissa tavarajunien aiheuttama värinä jäi hieman alhaisemmaksi, kuin suurempaa nopeutta ajaneiden henkilöjuniin. Mittauslinjassa 1 tavarajunan ohitus ei aiheuttanut havaittavaa pystysuuntaisen värinätason nousua taustavärinästä. Mittauslinjassa 2 värinän heilahdusnopeuden huippuarvot pystysuunnan osalta olivat:

- Mp 4 $v_{\text{peak}} = 0,16 \text{ mm/s}$
- Mp 5 $v_{\text{peak}} = 0,06 \text{ mm/s}$

Kuvissa 14 ja 15 on esitetty samanaikaisen pystysuuntaisen värinätason nousu mittauslinjan 2 mittauspisteissä 4 ja 5 tavarajunan ohittaessa Jokelan aseman 12.2.2007 klo 19:59.

Kuva 14: Tavarajuna pohjoiseen, mp 4.

Kuva 15: Tavarajuna pohjoiseen, mp 5

Kuvissa 14 ja 15 ohituksen aiheuttama samanhetkinen heilahdusnopeuden pystykomponentti. Pystyskaala kummassakin kuvassa on $v = 0 - 0,16$ mm/s

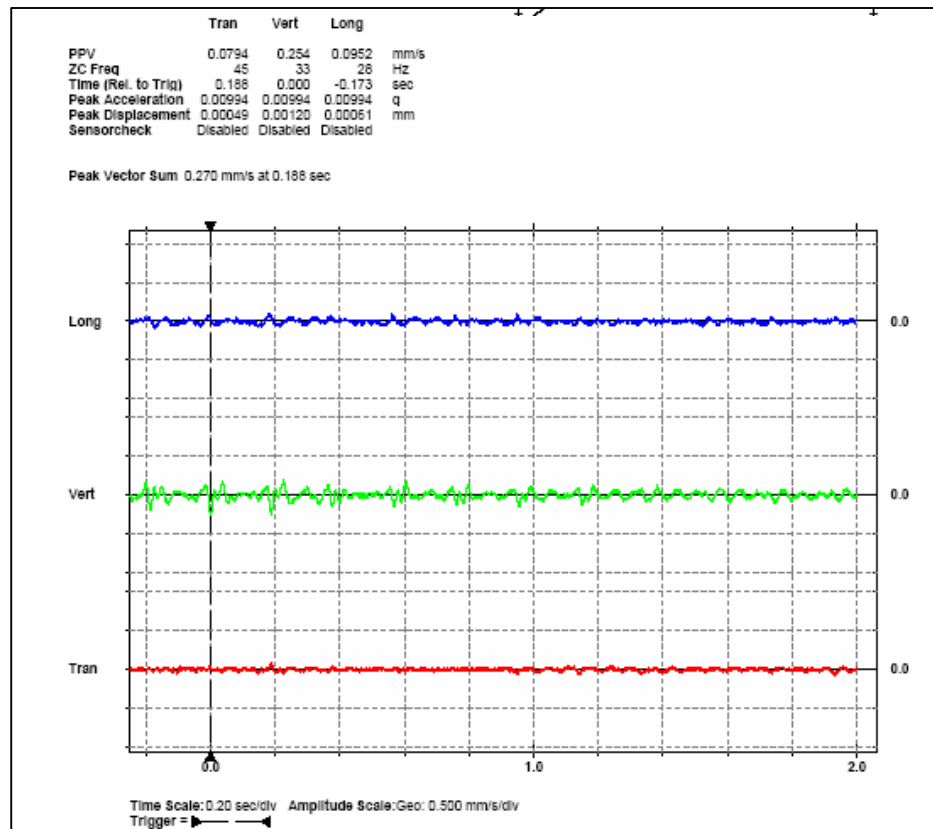
Kuva 16: Täysperärekan ohituksen aiheuttama värinä linjan 3 mittauspisteessä 9 (3-komponenttimittaus, mittaussuunnat xyz).

Molemmissa Nukarintien ja Jokelantien risteysalueen mittauslinjoissa (linjat 3 ja 4) liikenteen aiheuttama värinätaaso jäi niin ikään alhaiseksi. Keskimäärin mittauslinjan 3 mittauspisteissä 9 sekä raskaan ajoneuvoliikenteen että junien aiheuttama värinän pystysuuntainen heilahdusnopeusarvo oli hieman korkeammalla tasolla verrattuna mittauslinjan 4 mittauspisteessä 6 havaittuihin arvoihin. Suurin raskaan ajoneuvon aiheuttama pystysuuntainen heilahdusnopeusarvo v_{peak} tallennettiin mittauslinjan 3 mittauspisteessä mp 9, kun rekka ajoi Jokelantietä mittauspisteen ohi etelän suuntaan. Tallennettu heilahdusnopeuden pystysuuntainen huippuarvo oli $v_{peak} = 0,25$ mm/s. Etäisyys mittauspisteen 9 ja ajoradan reunan välillä oli noin 17 m. Taajuusanalyysin mukaan ko. tapahtumassa värinän taajuuspainotus mittauspisteessä 9 oli $f_{DOM} = 15,5$ Hz. Samanaikaiset pystysuuntaiset heilahdusnopeusarvot muissa mittauspisteissä olivat:

- Mp 6 $v_{peak} = 0,09$ mm/s
- Mp 7 $v_{peak} = 0,06$ mm/s
- Mp 8 $v_{peak} = 0,03$ mm/s
- Mp 10 $v_{peak} = 0,09$ mm/s

Kuvassa 16 on esitetty kyseisen tapahtuman heilahdusnopeuskäyrä mittauspisteestä 9.

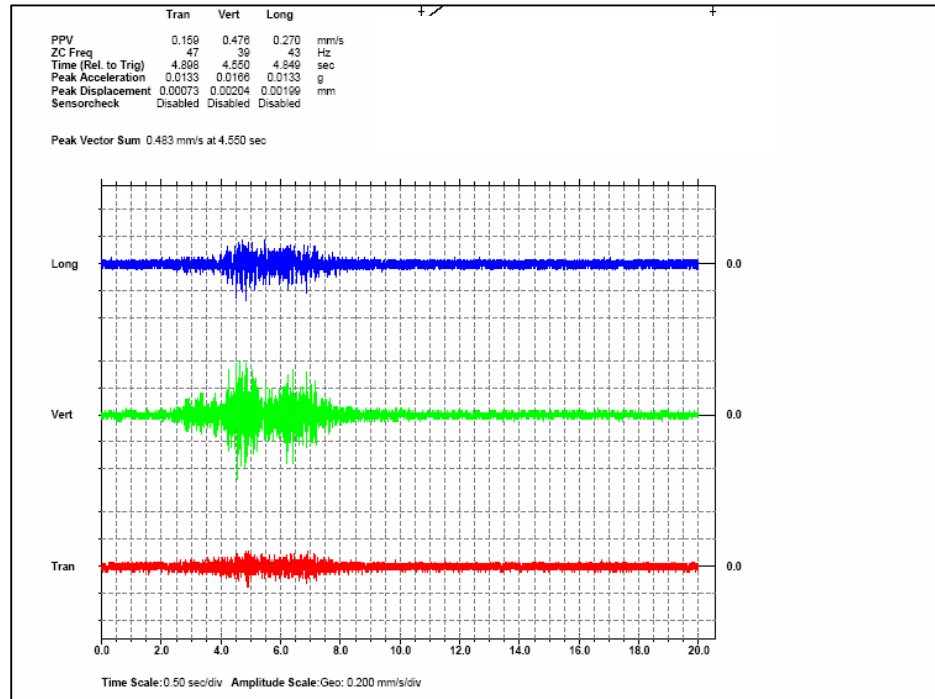
Suurimmat junien aiheuttamat värinäarvot mitattiin Nukarintien risteysalueella mittauslinjassa 3. Suurin junaohituksen aiheuttama heilahdusnopeuden pystysuuntainen huippuarvo mittauspisteessä 9 oli $v_{\text{peak}} = 0,48 \text{ mm/s}$, kun etelään kulkenut pendolino (6 vaunua) ohitti mittausalueen (kuva 17). Taajuusanalyysin mukaan värinän taajuuspainotus mittauspisteessä 9 oli $f_{\text{DOM}} = 17,4 \text{ Hz}$. Etäisyys mittauspisteen ja pääradan välillä oli noin 47 m.

- Mp 6 $v_{\text{peak}} = 0,25 \text{ mm/s}$
- Mp 7 $v_{\text{peak}} = 0,11 \text{ mm/s}$
- Mp 8 $v_{\text{peak}} = 0,06 \text{ mm/s}$

- Mp 10 $v_{\text{peak}} = 0,21 \text{ mm/s}$

Kuvassa 17 on esitetty kyseisen pendolino-junan aiheuttaman värinän heilahdusnopeuskäyrä mittauspisteestä 9 (3-komponenttimittaus, mittausuunnat xyz).

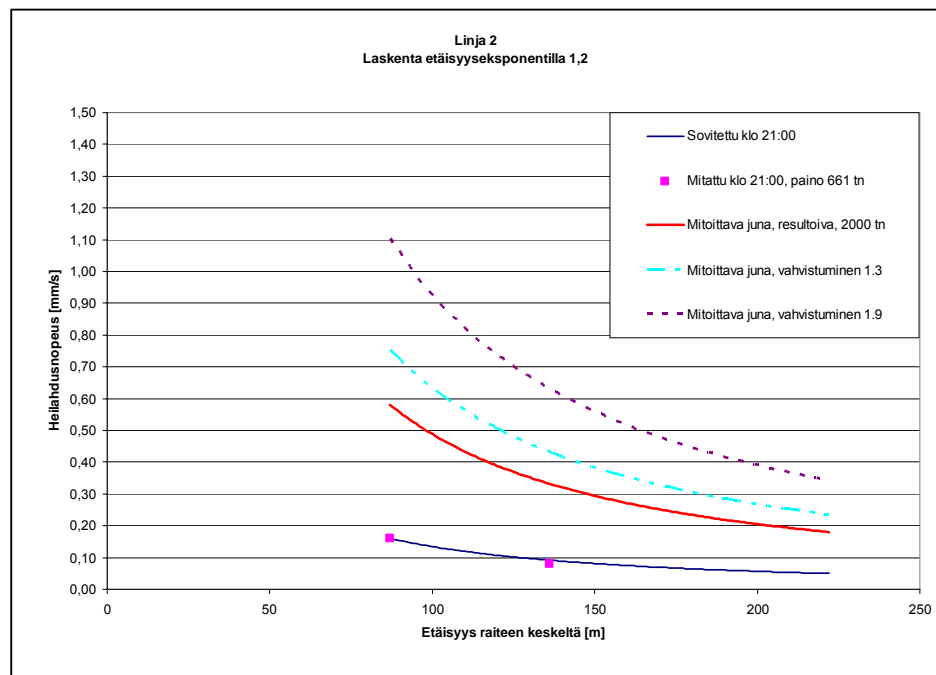
Kuvien 21 –24 kaavioiden punainen käyrä (mitoitettava juna) on laskennallinen tärinäarvo, joka on maksimipainoisen junan aiheuttama rakennuksen perustuksissa tärinän resultanttina. Sininen piste-katkoiviiva-käyrä (mitoitettava juna, vahvistuminen 1,3) kuvaa tärinän voimistumista yksikerroksisen rakennuksen rakenteissa ja violetti pistekäyrä (mitoitettava juna, vahvistuminen 1,9) tärinän voimistumista kaksikerroksisen rakennuksen rakenteissa.

Kuva 21: Linjalla 2 mitatun tavarajunan (paino 661 t) sovitettu käyrä ja laskentamallin mitoitettava juna

Tärinämittaustulosten perusteella suoritettujen laskentojen mukaan Jokelantien länsipuolella ajoradasta noin 15...20 metrin etäisyydeltä pois päin sijoittuva alue sijoittuisi tärinäalttiusluokkaan E junaliikenteestä aiheutuvan tärinänhäiriön osalta.
