TUTKIMUSSELOSTUS

SISÄILMA-, RAKENNE- JA KOSTEUSTEKNINEN KUNTOTUTKIMUS

Tuuskoto
Kotorannankuja 10
04310 Tuusula
23.9.2019

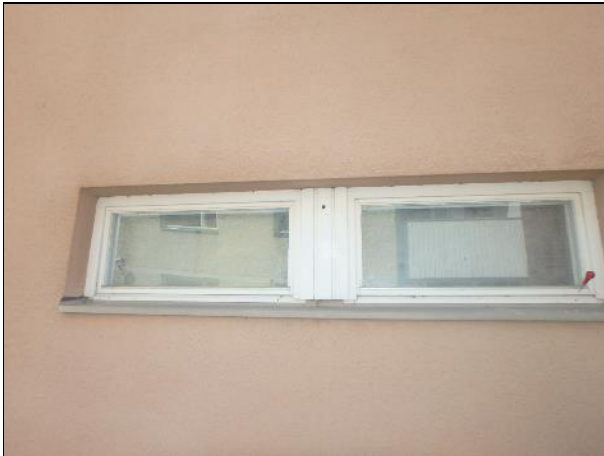
Kuvassa on B-osan sisäpihan julkisivun ikkuna. Ikkunapuitteet ovat pääosin hyväkuntoisia, jotkut huoltomaalausta vaille.

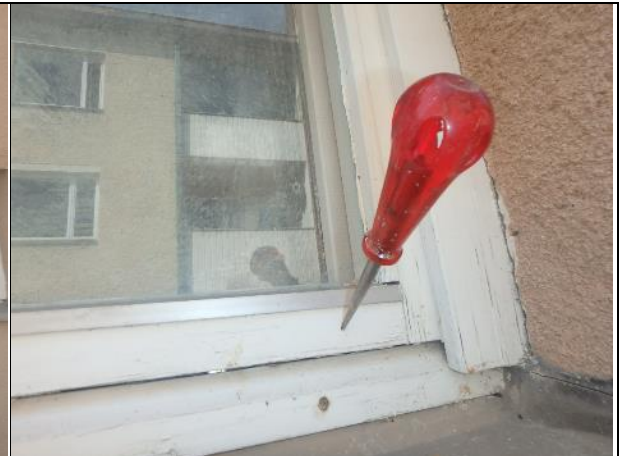
Ikkunapuitteet ovat pääosin hyväkuntoisia.

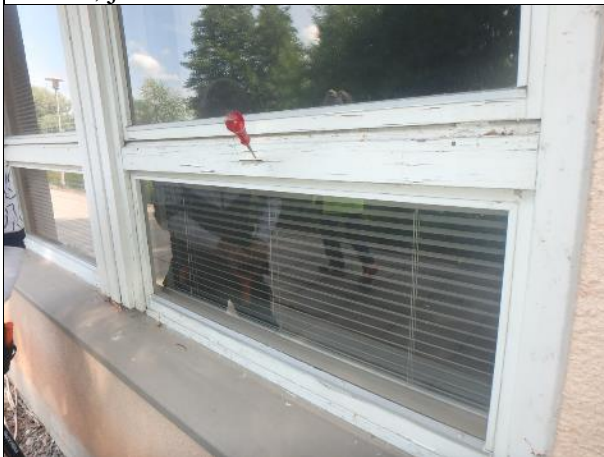
Järvenpuoleisen julkisivun ikkunat ovat myös hyväkuntoisia, tosin huoltomaalausta vaille.

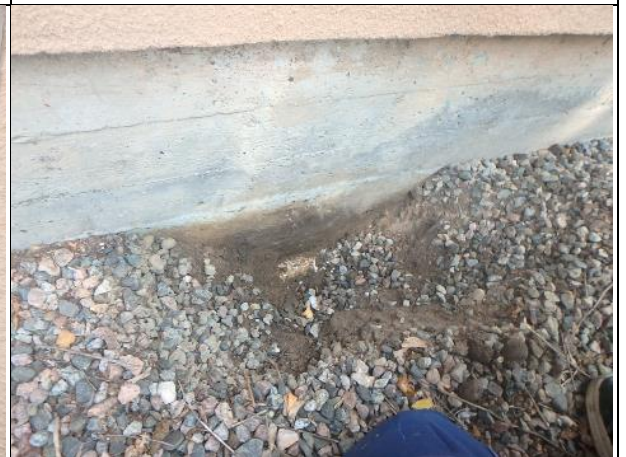
B-osan ulkosivun vierustalle tehtiin muutama kaivanto. Perumuurissa ei havaittu vedeneristystä. Kaivannosta havaittiin myös 50 mm styrox-eristettä pystyssä perusmuurissa.

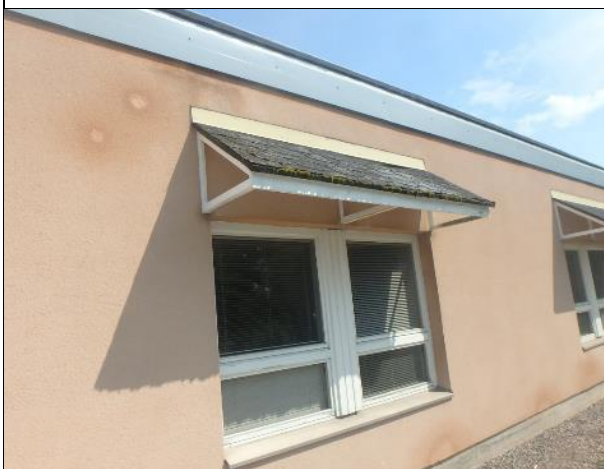
Muutaman ikkunan katoksesta havaittiin sammalta. Katoksen lappeen puurakenne on lahovaurioitunut.

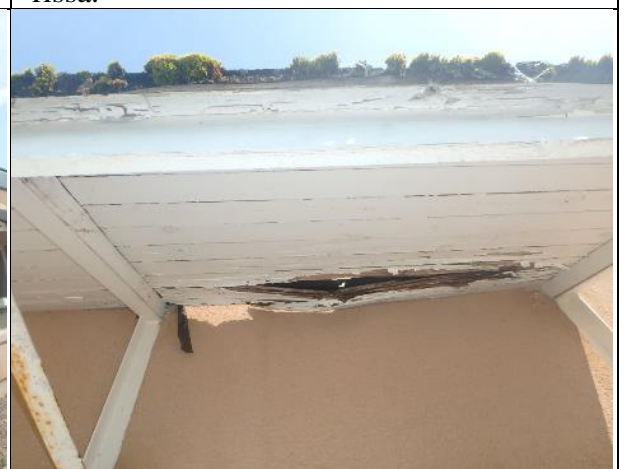
Muutaman ikkunan katoksesta havaittiin sammalta. Katoksen lappeen puurakenne on lahovaurioitunut.

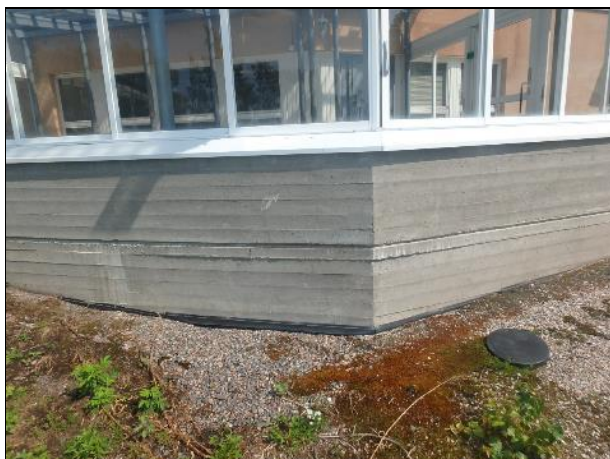
Kuvassa on vuonna 2005 B-osan ulkosivulle rakennettu terassi. Tämän uuden terassin perusmuurissa on havaittavissa patolevy.

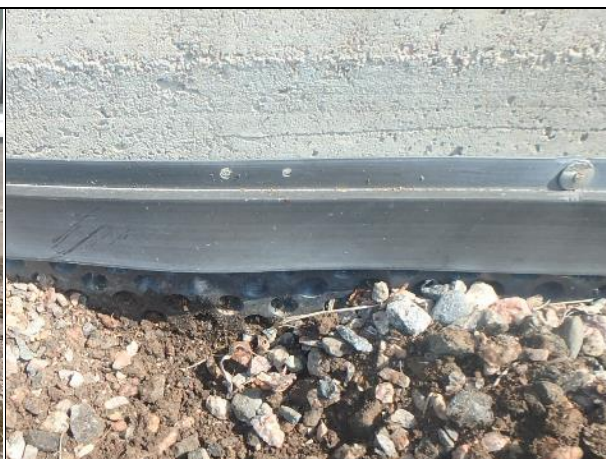
Kuva lähempää, jossa näkyy terassin perusmuurissa oleva patolevy.

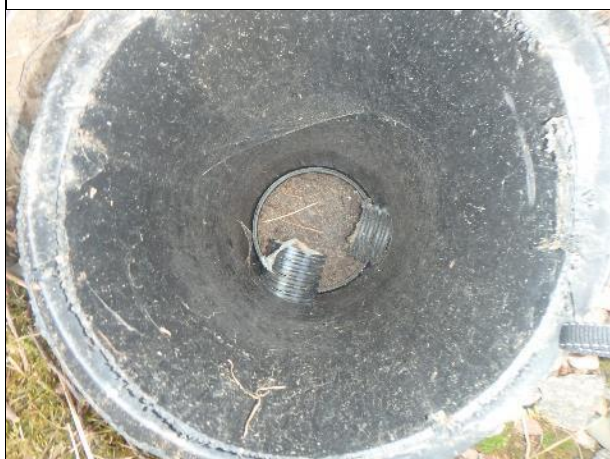
Kuvassa on terassin kulman kohdalla oleva salaojituksen tarkastuskaivo, joka on kuiva. Järven veden pinta on monta metriä alempana kuin tämän kavion pohja.

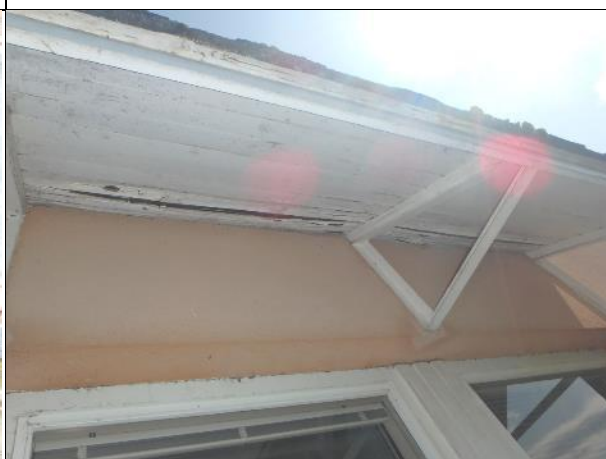
A-osan ulkosivun (julkisivu länteen) ikkunoissa ja katoksissa on samanlaiset havainnot lahovaurioista kuin B-osassa.

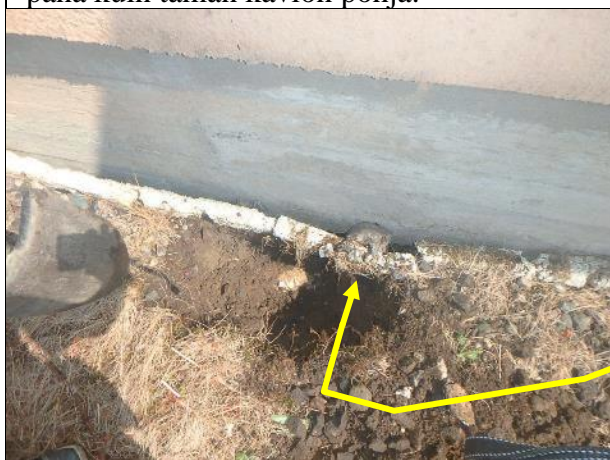
Kuvassa on A-osan ulkosivun perusmuuri. Samat havainnot kuin B-osassa. Täällä kairanto tehtiin sokkelipalkin jännevälillä, josta pystyttiin tarkastelemaan alapohjan lämmöneristettä.

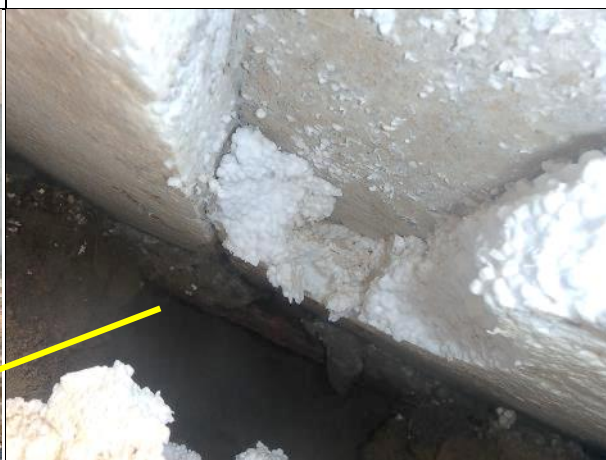
Kuvattuna sokkelipalkin alle. Kuvassa näkyy alapohjan lämmöneristeenä oleva 50 mm paksu styrox-levy.

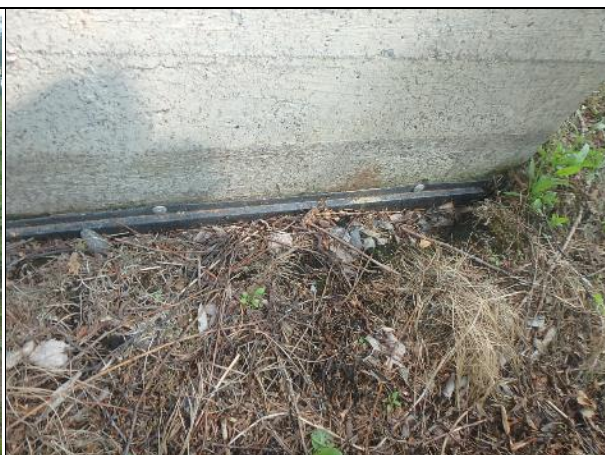
Toisen uuden terassin perusmuurissa (A-osan ulkosivu) tehtiin samat havainnot patolevystä.

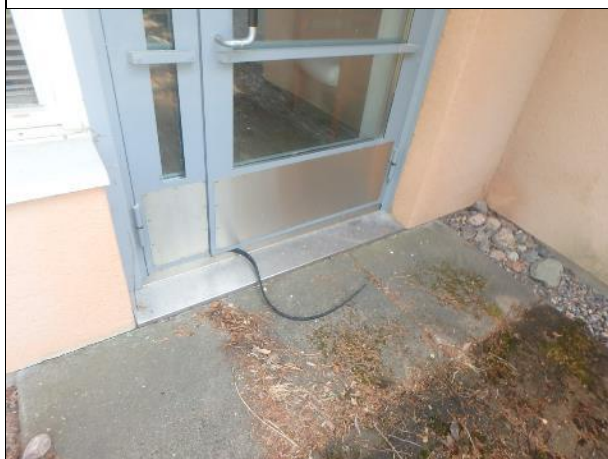
A-osan ulkosivun oven tiiviste on pois paikaltaan.

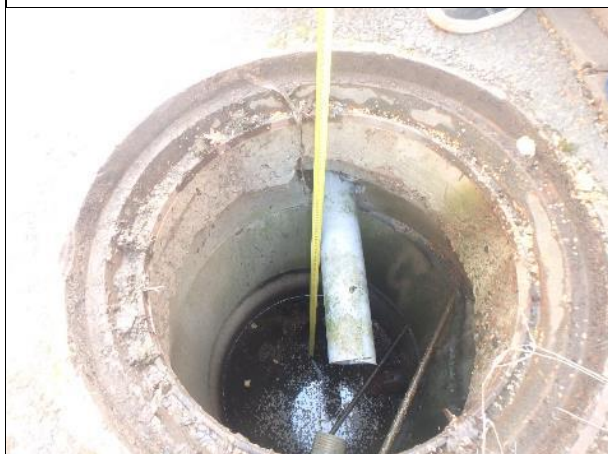
Kuvassa on salaojajärjestelmän tarkastuskaivo A-osan sisäpihalla. Veden pinnalta pihakivituksen pintaan on noin 1,45 metriä. Tähän kaivoon on vedetty myös sadevesiputki (näkyvä kuvassa).

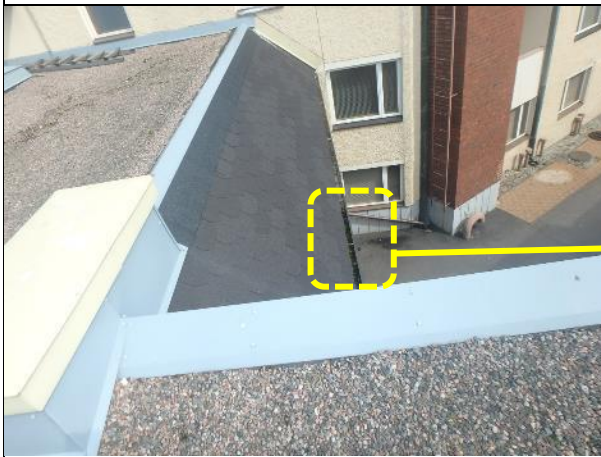
Kuvassa on keskiosan sadevesikouru.

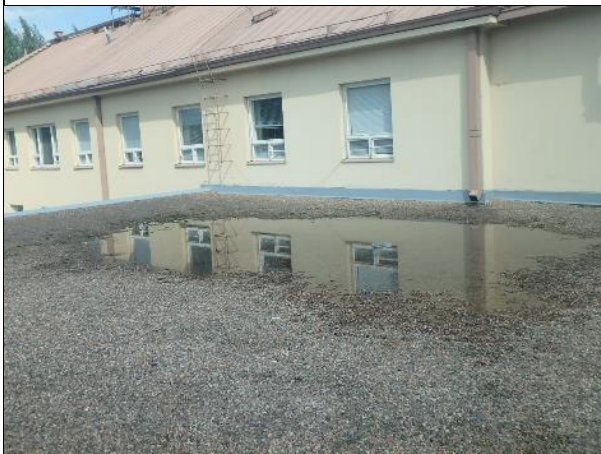
Kuvassa on vesikatto keskiosan kohdalla, jossa havaittiin iso lammikko.

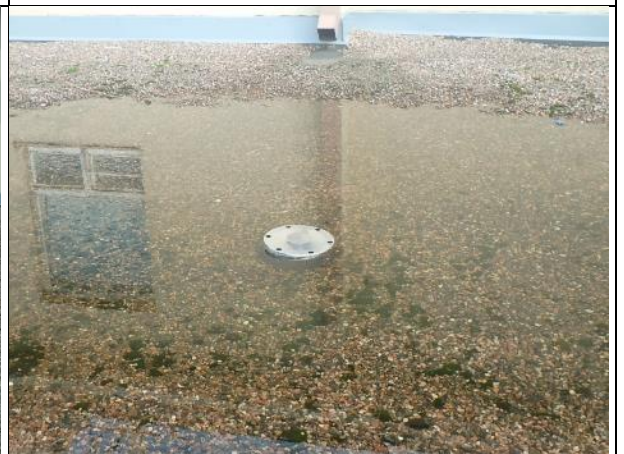
Syynä oli tämä tukossa oleva kattokaivo. Kaivo avattiin, puhdistettiin ja vesi lähti pois.

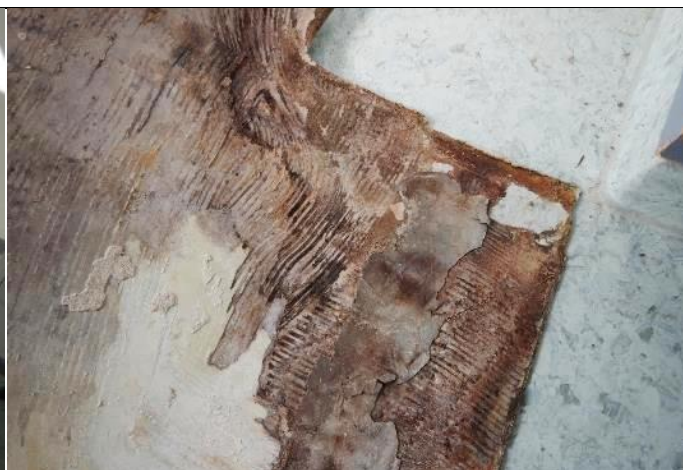
Aistinvaraisesti lattian muovimatto on kosteus- ja
mikrobivaurioitunut, rakenneavauksessa havait-
tiin voimakas homeen haju.

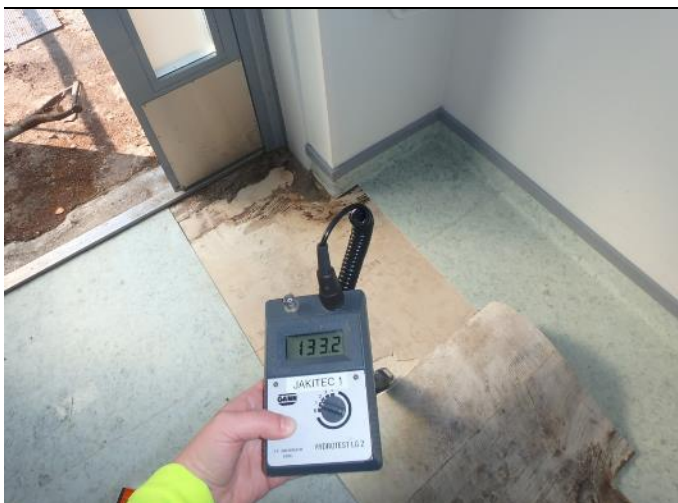
Muovimaton alta tarkasteltiin pintakosteutta tasoitteen päältä, kohonnut lukema.

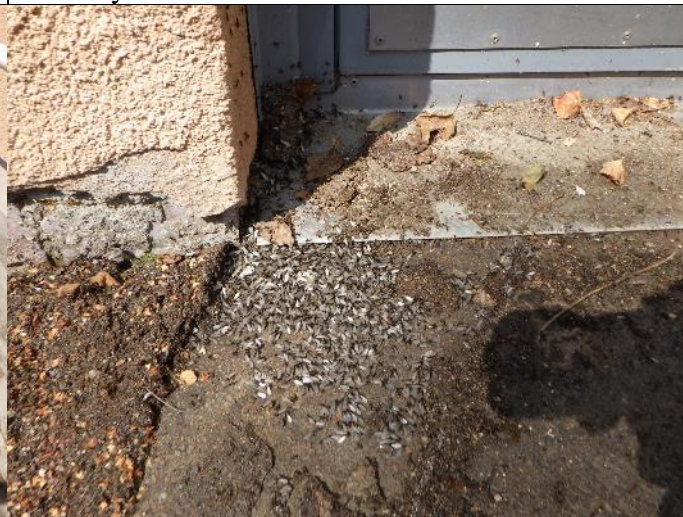
Aistinvaraisesti tämä nurkka on myös ulkoa kostea. Lentomuurahaisilla oli maton alla pesä.

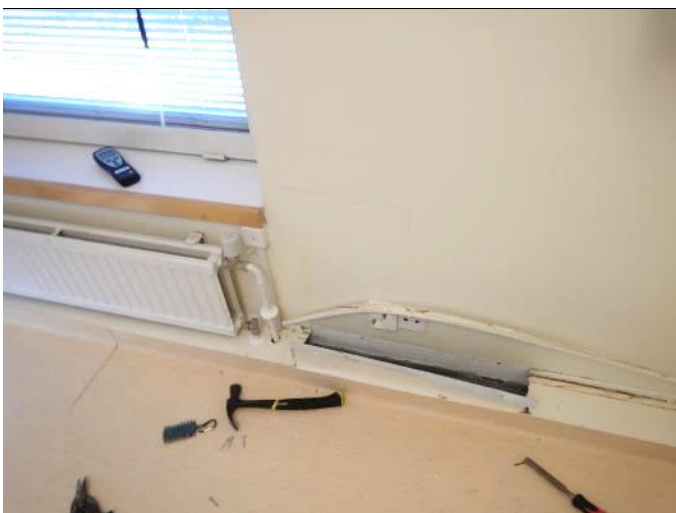
Rakenneavauspaikka R3. Sijainti on esitetty paikannuspiirustuksessa 2.

Aistinvaraisesti havaittiin, että peltisen kotelon patteriputkien läpiviennit eivät ole tiiviitä.

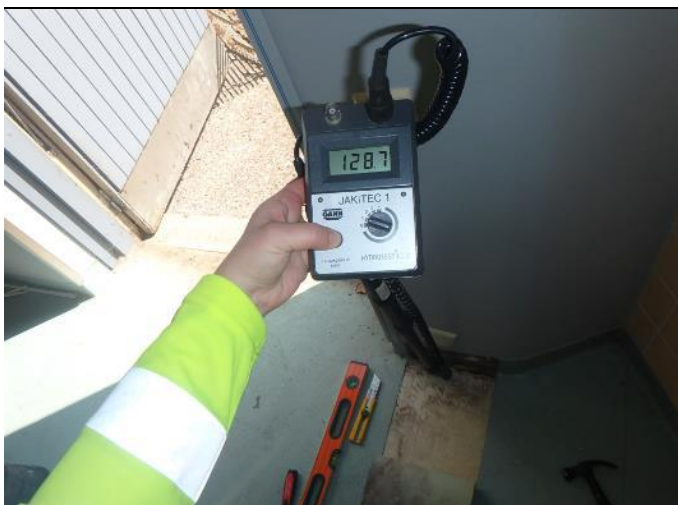
Muovimaton alta tarkasteltiin pintakosteutta ta-soitteen päältä: 129, kohonnut lukema.

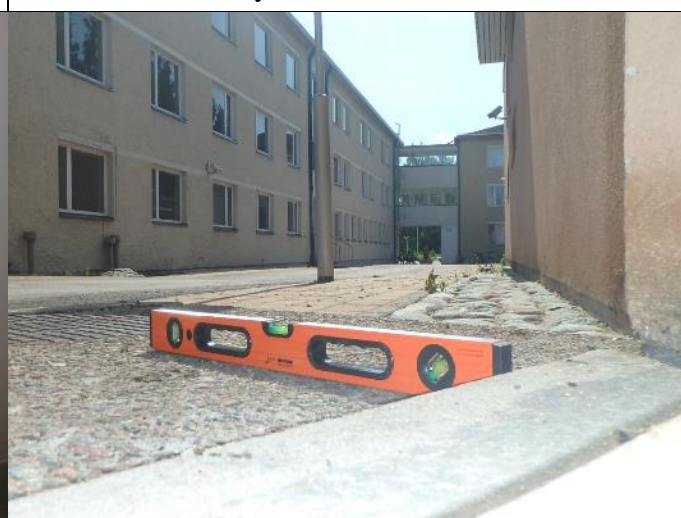
Ulko-oven kohdalla sisäpihan kivetyksen maan kaadot eivät ole riittäviä ohjauseen pintavettä pois päin rakennuksesta.

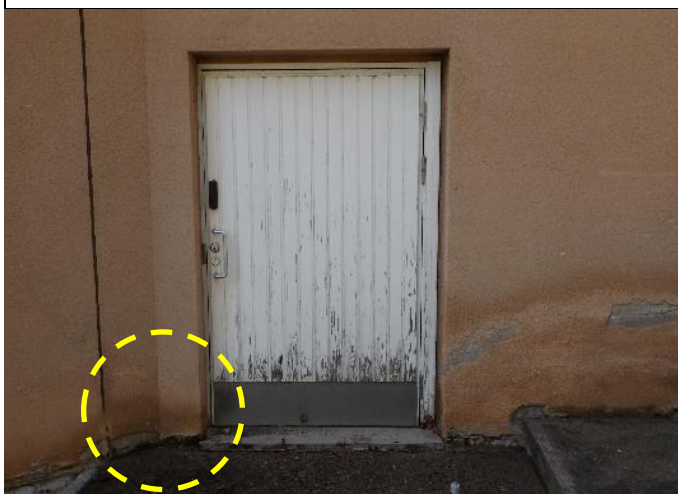
R5 sijainti ulkoa päin kuvattuna. Seinän alaosa on märkä.

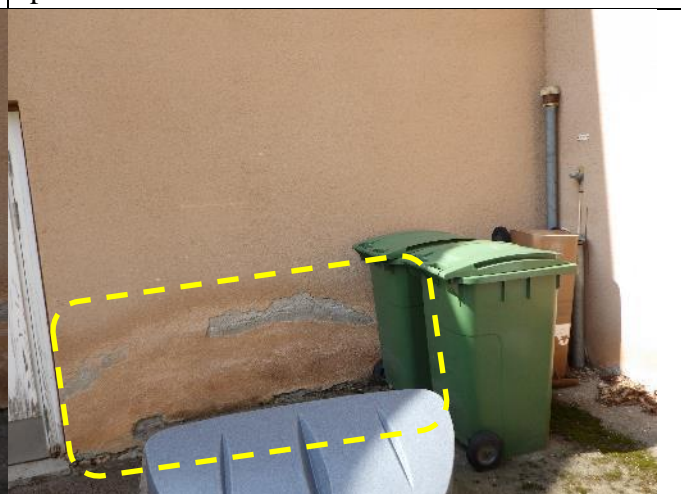
R4 sijainti ulkoa päin kuvattuna. Seinän alaosa on märkä ja rappaus irtoilee.

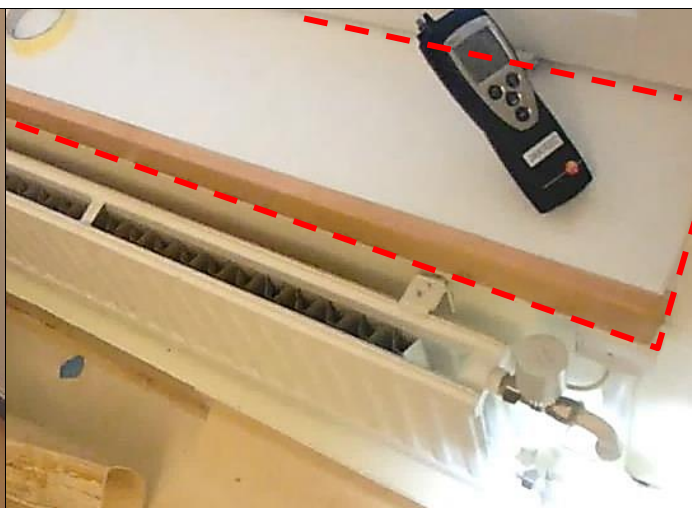
- Merkkiainekokeissa MA2 ja MA3 havaittiin merkittäviä vuotokohtia ikkuna-ulkoseinäliittymistä ikkunalaudan kohdalta.
- Merkkiainekokeessa MA3 havaittiin vuotoja myös ulko-oven karmin ja ulkoseinän välisestä liittymästä.
- Tulokset tarkoittavat käytännössä sitä, että ulkoseinän lämmöneristetilasta vuotaa epäpuhdasta ilmaa sisätiloihin.

Merkkiainekokeessa MA2 havaittiin ilmapuotoja ikkuna-ulkoseinäliittymästä ikkunalaudan kohdalta.

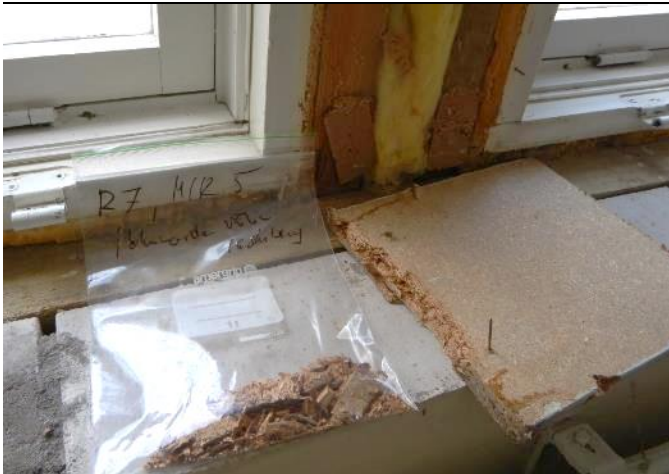
Ikkunavälin levy poistettiin ja havaittiin sen ulkopinnalla olevia kosteusjälkiä. Materiaalista otettiin mikrobinäyte MIR5.

Näytteessä MIR5 havaittiin kosteusindikaattorimikrobilaji: punaiset hiivat (kohtalaisesti). Lisäksi havaittiin vaaleat hiivat (erittäin runsaasti) sekä bakteereita (erittäin runsaasti, yli 2 miljoonaa pmy/g).

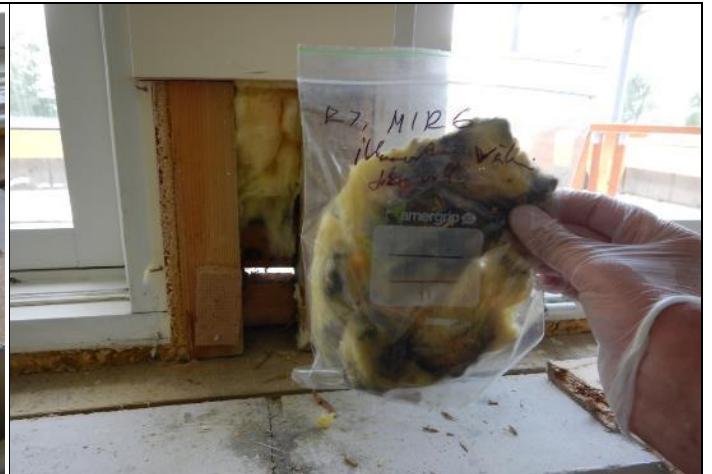
Ikkunavälin lämmöneriste oli tummentunut ilma-vootojen vaikutuksesta. Mineraalivillasta otettiin mikrobinäyte MIR6.

Näytteessä MIR6 kosteusindikaattorimikrobilajeja ei havaittu.

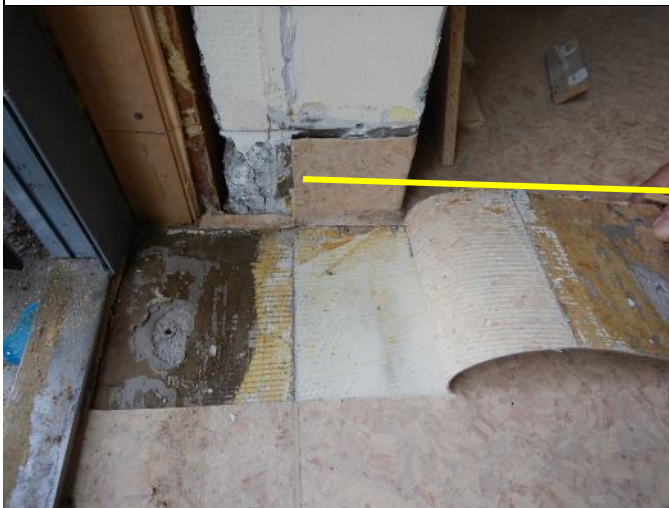
R8 tehtiin aulan ulko-oven kynnykseen ja laajennettiin rakenneavaus avaamalla ulkoseinän alaosan ja oven välinen liittymäkohta. Muovimatossa ei havaittu poikkeavaa.

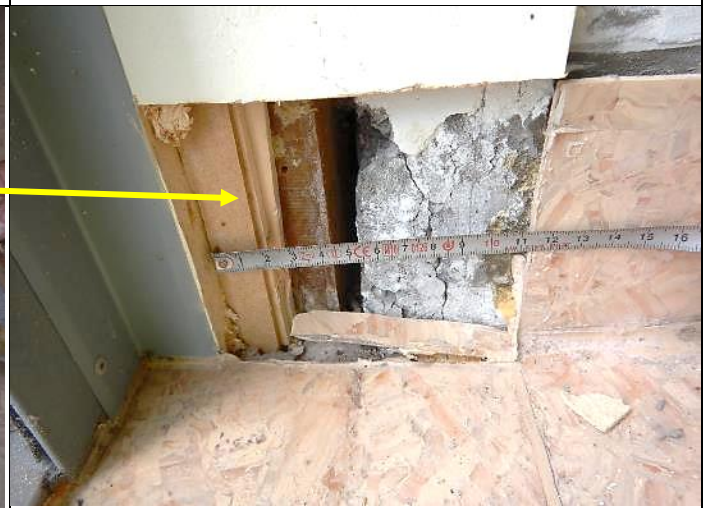
Ulko-oven karmin ja ulkoseinän välisestä liittymästä havaittiin suurehko rako.

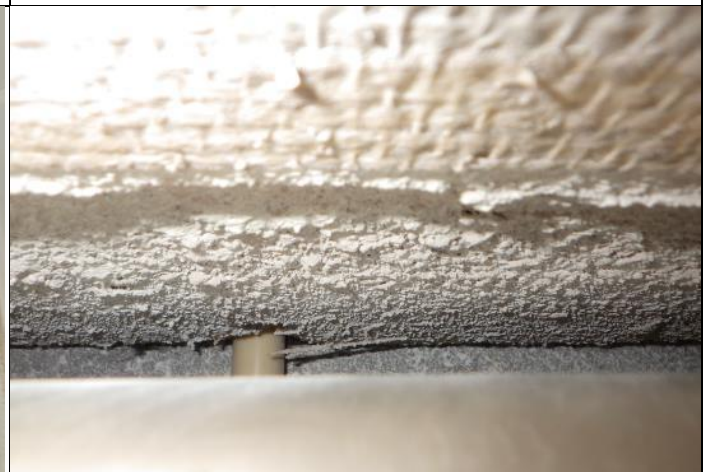
R9 tehtiin avaamalla kattorajassa olevan kotelon peitelevy, josta yritettiin tarkastaa yläpohja-ulkoseinäliittymä.

Yläpohja-ulkoseinäliittymän tarkastelu tästä avauspaikasta oli kuitenkin hankalaa. Liittymässä havaittiin epätiivis sähköputken läpivienti.

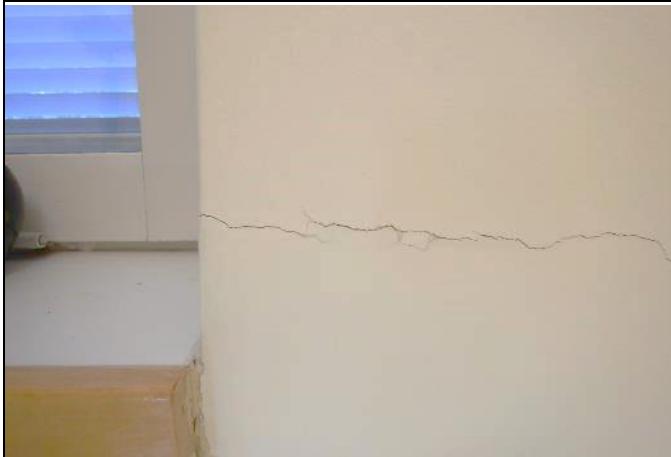
Huoneissa on paikoin havaittavissa hiusmaisia halkeamia seinäpinnoitteessa.

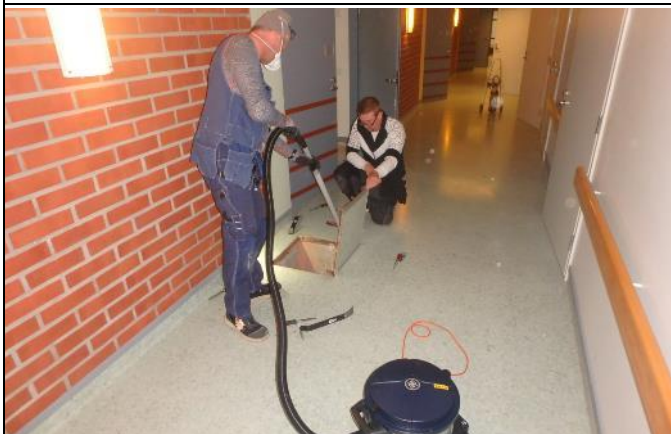
Tutkimuksissa tarkastettiin kaikki homekoiraraportissa mainitut koiran merkinnät, mm B-osan pohjakerroksen viemärituuletusputken tarkastusluukku käytävässä.

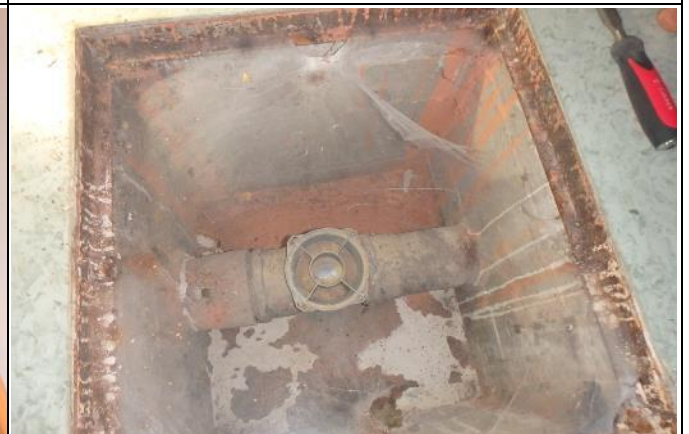
Tarkastusluukku on hyvin likainen sisältä, sen kannet ovat ruosteessa ja silmämääräisesti luukku on epätiivis.

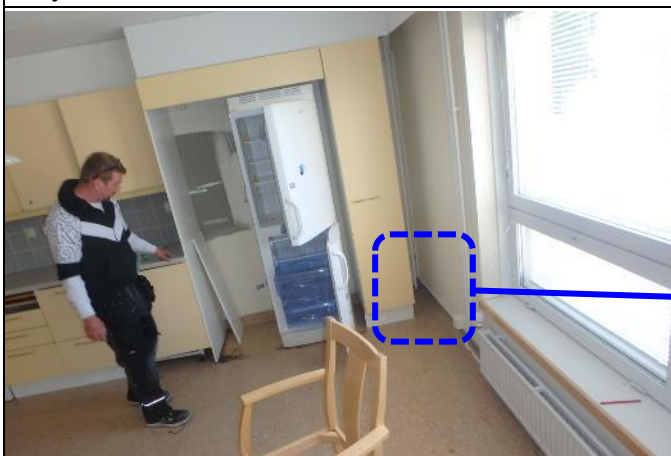
Aulan keittiökaapistojen takana nurkasta havaittiin lämmitysputkien läpiviennit seinässä, jotka ovat silmämääräisesti epätiivisiä. Homekoira on ilmaissut myös tämän kohdan.

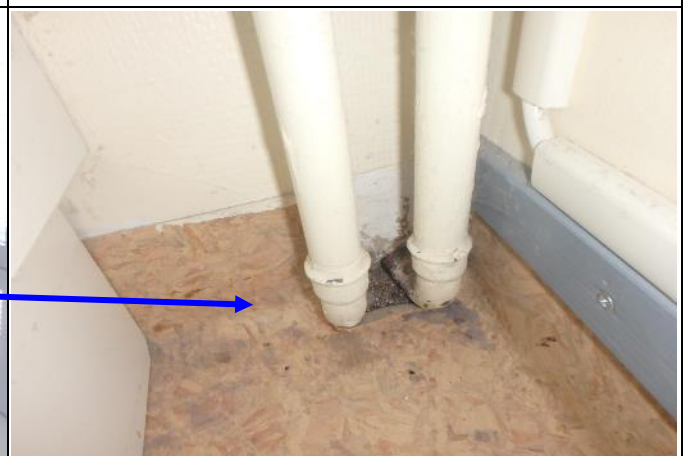
Putkien läpiviennit seinässä ovat silmämääräisesti epätiivisiä.

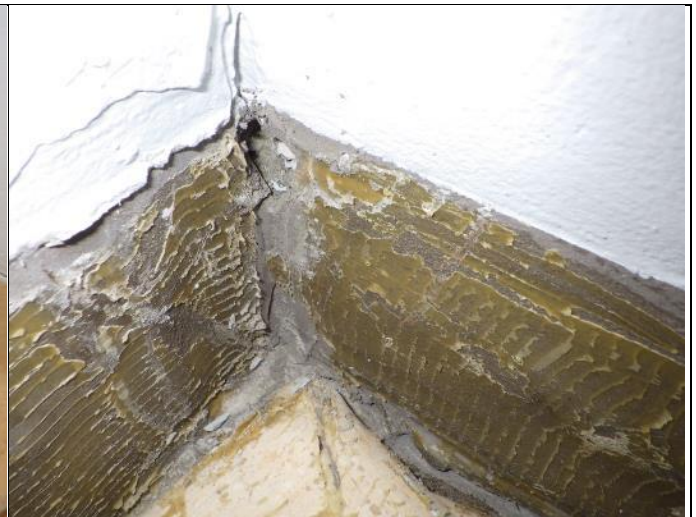
Aistinvaraisesti väliseinien välisestä liittymästä havaittiin rako.

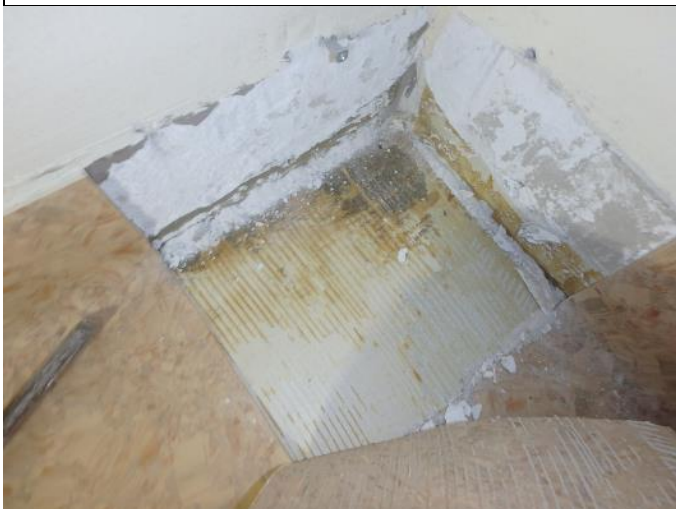
Rakennevauksessa R11 havaittiin vähäistä vaurioon viittaavaa hajua, matto tässä paikassa ei ollut kunnolla kiinni alustasta. Seinätasoite tässä paikassa näytti pehmeältä. Nämä havainnot saattavat viitata siihen, että tässä kohdassa on ollut aikaisemmin kosteutta.

Rakennevaus R10. Sijainti on esitetty paikannuspiirustuksessa 2. Nuoli osoittaa kantavan väliseinän alaosa, jonka tasoite oli pehmeää.

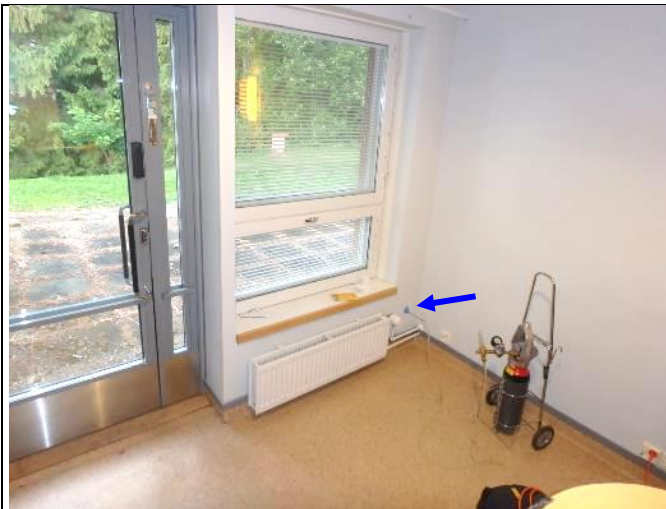
Merkkiainekoe MA4 suoritettiin A-osan pohjakerroksen olohuoneen ulkoseinään. Sijainti on esitetty paikannuspiirustuksessa 3.

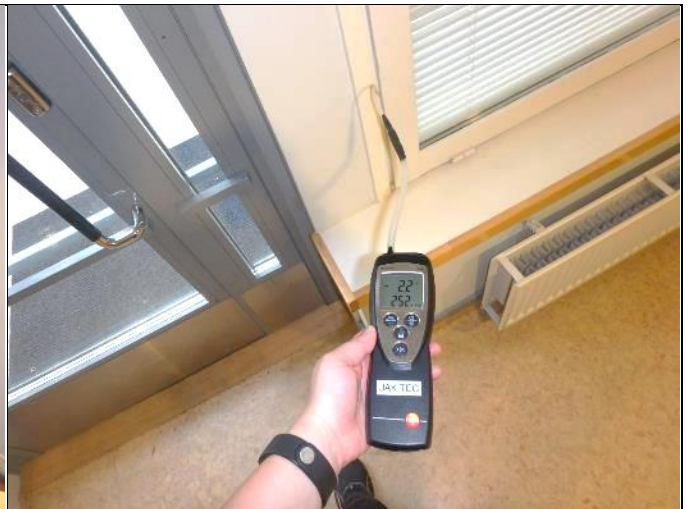
Merkkiainekokeen aikana tilassa mitattiin painero ulkovaipan yli ikkunan kautta. Alipaine oli noin 2...2,5 pascalia ulkoilmaan nähden.

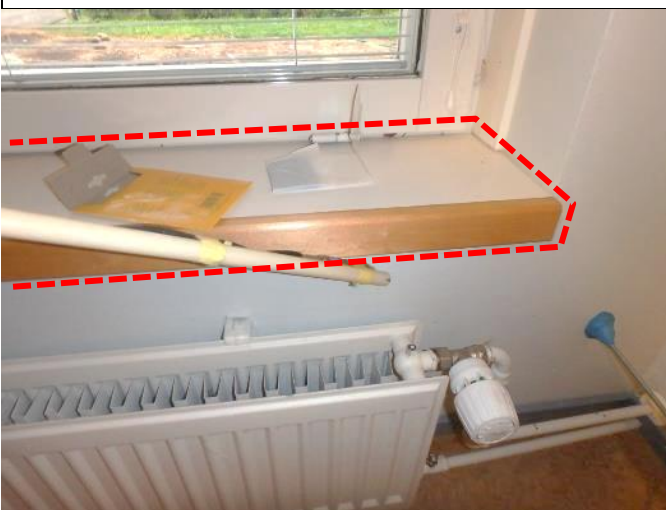
- Merkkiainekokeessa MA4 havaittiin merkittäviä ilmavuotoja ikkuna-ulkoseinäliittymästä ikkunalaudan kohdalta.
- Lisäksi havaittiin merkittäviä ilmavuotoja ulkoseinä-väliseinäliittymästä.
- Tulokset tarkoittavat käytännössä sitä, että ulkoseinän lämmöneristetilasta vuotaa epäpuhdasta ilmaa sisätiloihin.

Merkkiainekokeessa MA4 havaittiin ilmavuotoja ikkuna-ulkoseinäliittymästä ikkunalaudan kohdalta (samanlainen rakenne, kuin B-osassa).

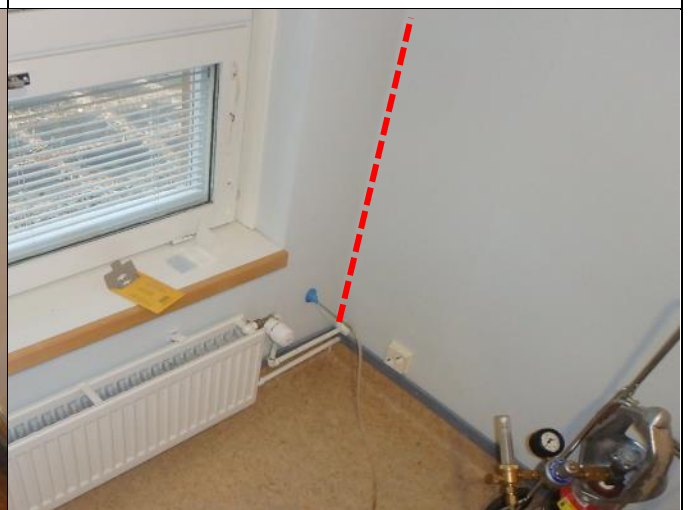
Lisäksi havaittiin merkittäviä ilmavuotoja ulkoseinä-väliseinäliittymästä (kuvassa merkattu punaisella katkovivalla).

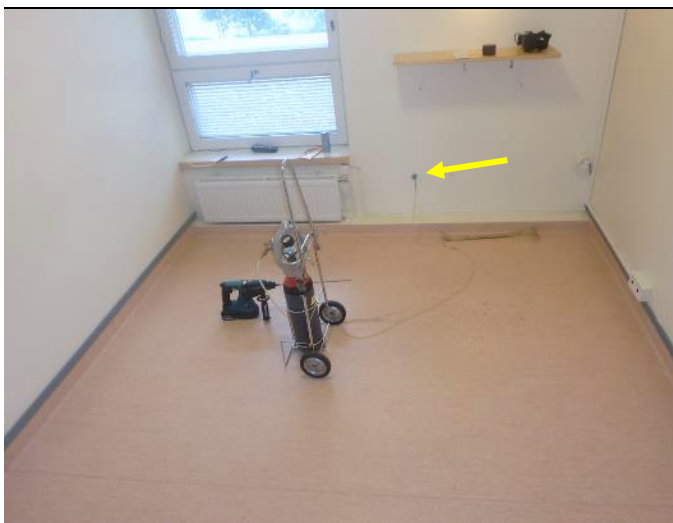
Merkkiainekoe MA5 suoritettiin A-osan 1. kerroksen huoneen ulkoseinään. Sijainti on esitetty paikannuspiirustuksessa 4.

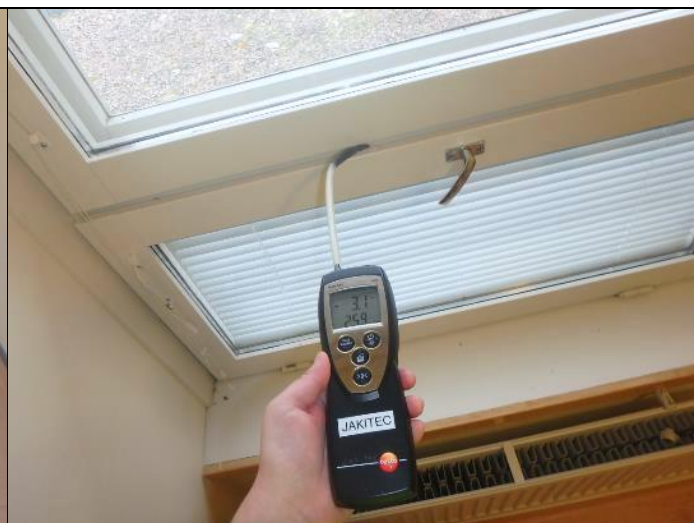
Merkkiainekokeiden aikana tiloissa mitattiin paine-erot ulkovaipan yli. Alipaine oli noin 2,5...3,5 pascalia ulkoilmaan nähden.

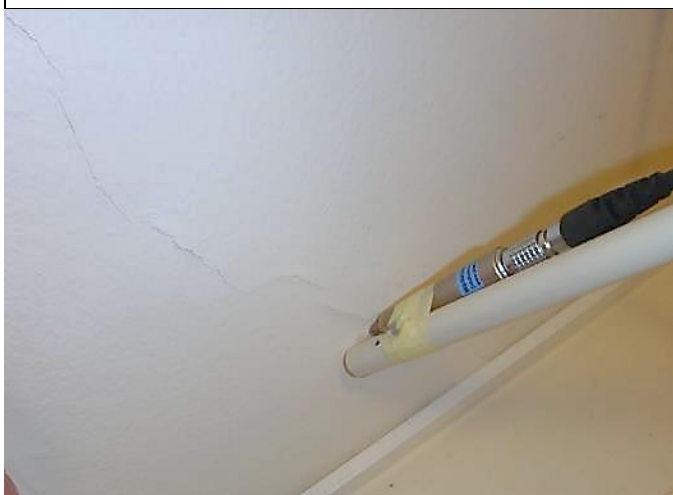
- Merkkiainekokeissa MA5 havaittiin merkittäviä vuotokohtia ulkoseinän sisäkuoren halkeamista (kahi-tiilien saumahalkeamat) sekä ikkuna-ulkoseinäliittymistä ikkunalaudan kohdalta.
- Merkkiainekokeessa MA6 havaittiin merkittäviä ilmavuotoja sähköpistorasian liitoksista ulkoseinässä sekä ikkuna-ulkoseinäliittymistä ikkunalaudan kohdalta sekä putkikotelosta.

MA5. 3 min päästä merkkiainekaasun syöttämisen aloittamisesta havaittiin vuotoja ulkoseinän sisäkuoren halkeamista. Homekoira oli merkannut tämän paikan.

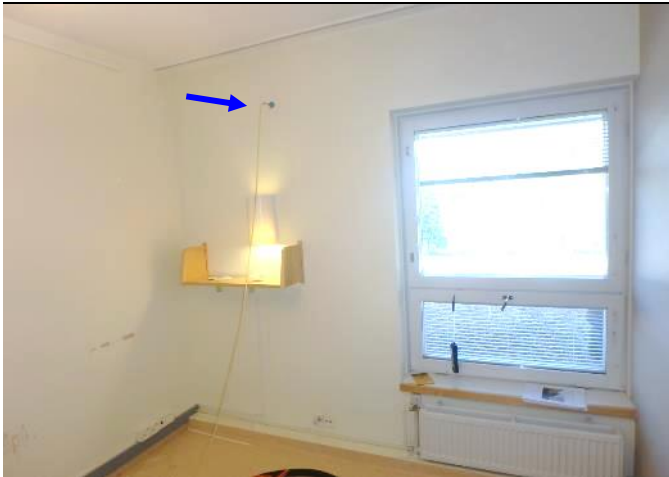
Merkkiainekoe MA7 tehtiin ulkoseinän yläosaan. Sijainti on esitetty paikannuspiirustuksessa 4.

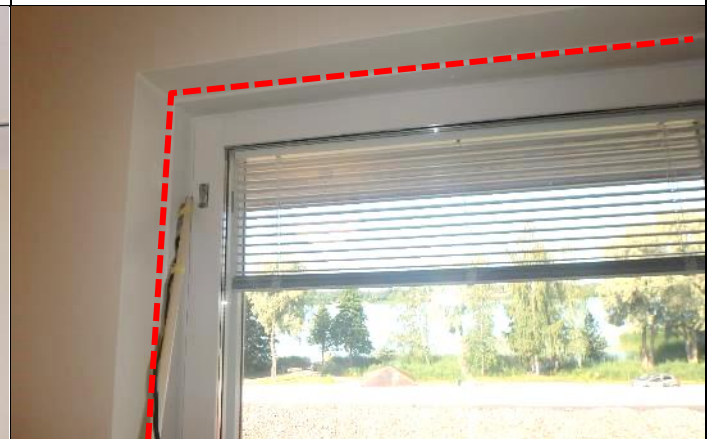
Lisäksi havaittiin vuotoja ikkunaliittymistä.

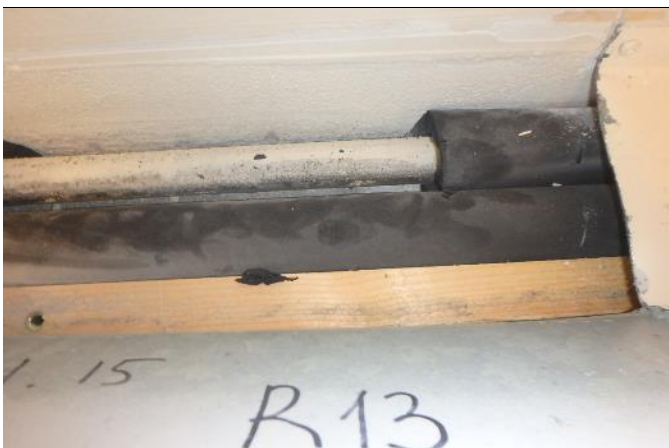
Rakenneavauspaikka R13. Sijainti on esitetty paikannuspiirustuksessa 4.

R13 tehtiin lämmitysputkikoteloon, koska sen liitoksista oli merkkiainekokeessa havaittu vuotoja. Aistinvaraisesti havaittiin, että putkikotelo ei ole tiivis ja sen kohdalla rakenne-liittymissä on epätiiviyttä.

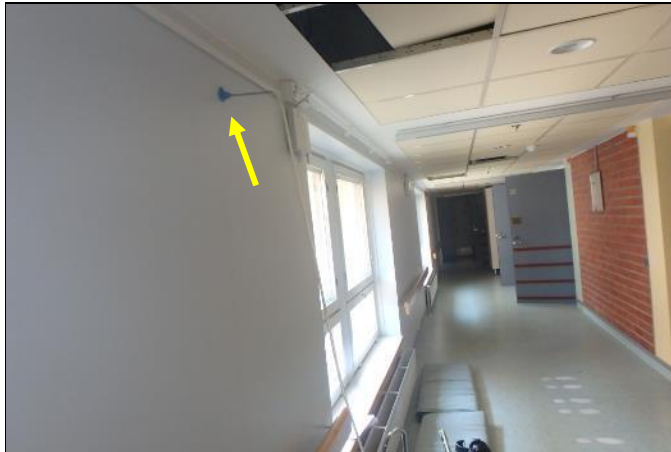
Merkkiainekoe MA8 tehtiin B-osan 1. kerroksen käytävän ulkoseinään.

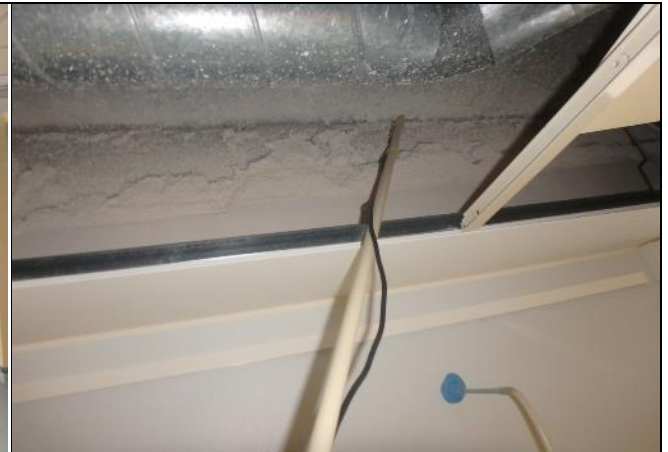
MA8. Merkkiainekokeessa ei havaittu ilmapuotoja yläpohja-ulkoseinäliittymästä, mutta...

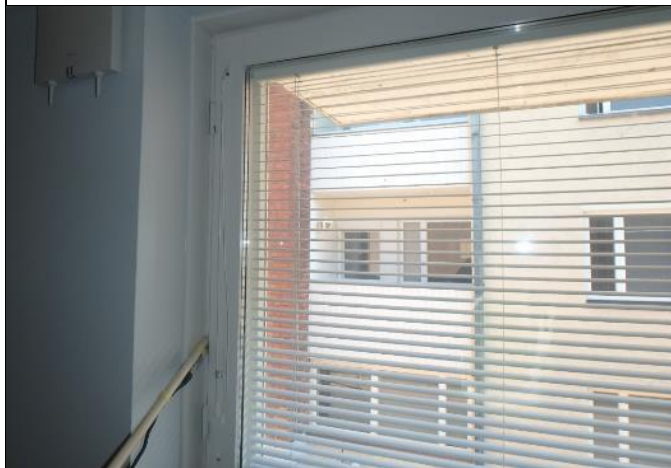
- Merkkiainekokeissa MA8 havaittiin vuotokohtia ikkuna-ulkoseinäliittymistä.
- Merkkiainekokeessa MA9 havaittiin merkittäviä ilmavuotoja sähköpistorasian liitoksista ulkoseinässä sekä ikkuna-ulkoseinäliittymistä.
- Tulokset tarkoittavat käytännössä sitä, että ulkoseinän lämmöneristetilasta vuotaa epäpuhdasta ilmaa sisätiloihin.

MA8. 10 min päästä merkkiainekaasun syöttämisen aloittamisesta havaittiin ilmapuotoja ikkuna-ulkoseinäliittymistä.

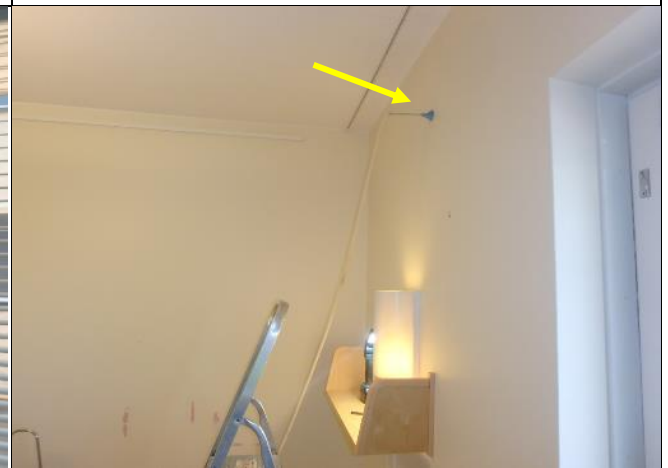
Merkkiainekoe MA9 tehtiin huoneen (31) ulkoseinän yläosaan, missä yläpohjan liittymässä oli ehjä massatiiviste. Merkkiainekokeessa ei havaittu ilmapuotoja yläpohjaliittymästä, mutta havaittiin kuitenkin merkittäviä ilmapuotoja ikkuna-ulkoseinäliittymästä sekä sähköpistorasian liitoksista.

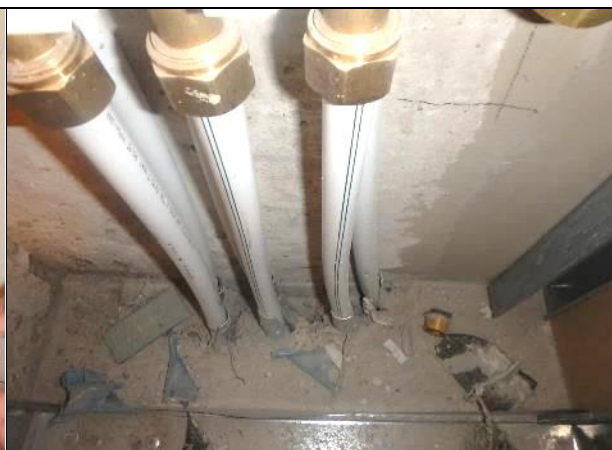
Kuilun pohjassa on havaittavissa jotain roskaa ja rakennusainesta.

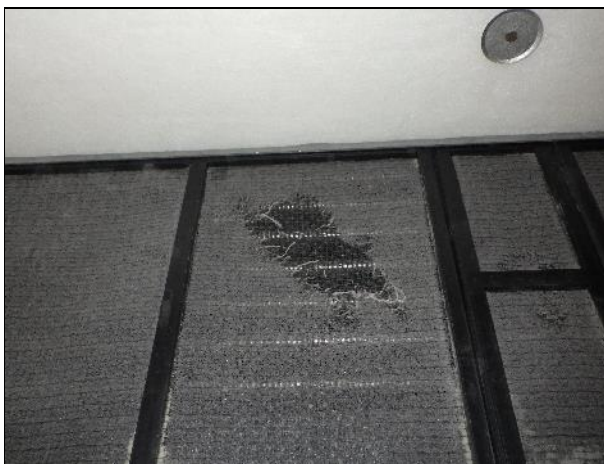
Saman päätelaitteen puhallinkonvektorin suodatin on pölyinen jokaisessa huoneessa.

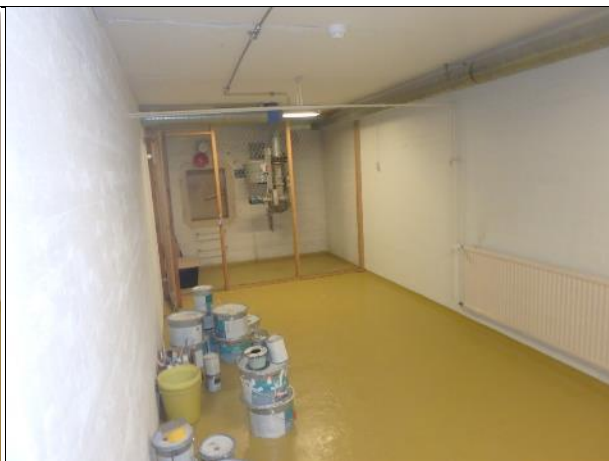
Väestönsuojan tiloissa lattia- ja seinäpinnoitteet ovat melko hyvässä kunnossa, paitsi että lattiapinnoitteessa (maali) on paikoin hilseilyä. Tiloissa on kellarimainen haju.

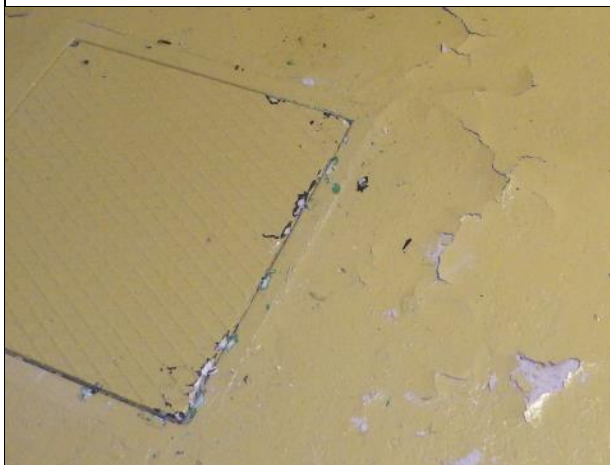
Lattiapinnoitteena oleva maali on paikoin hilseillyt. Talotekniikan tarkastusluukku avattiin

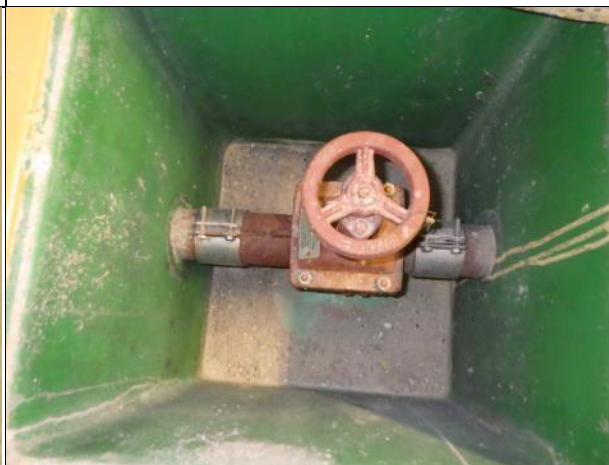
Pohja oli melko likainen. Mikäli tiloissa oleskellaan, tulee luukut puhdistaa ja päälle asentaa kaasutiiviit kannet.

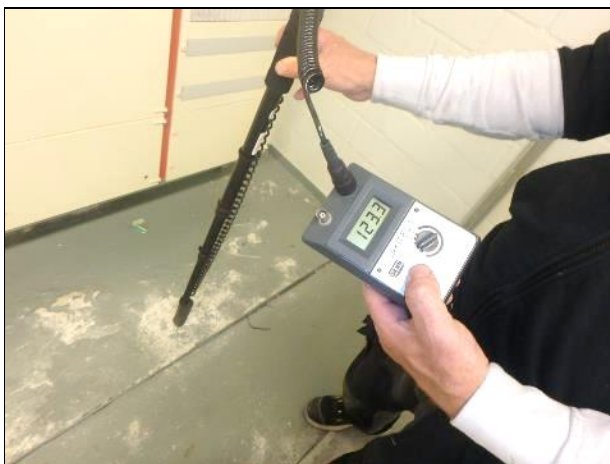
Kuvassa on kellarikerroksessa sijaitseva sähköpääkeskus. Pintakosteuskartoituksessa lattiasta kauttaaltaan havaittiin koholla olevaan kosteuteen viittaavia lukemia.

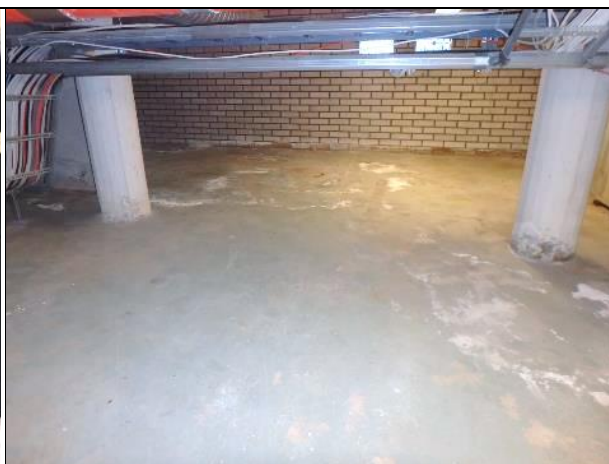
Kuvassa varastotila kellarissa. Täällä havaittiin myös korkeat lukemat pintakosteuskartoituksessa lattiasta. Tiloissa on tunkkainen ilma ja kellarimainen haju.

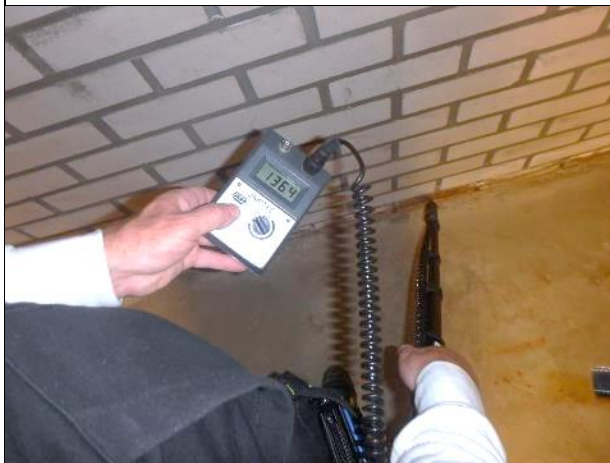
Kuvassa lattian ja väliseinän liittymä varastotilassa, josta havaittiin pintakosteuden suuri lukema (yli 136).

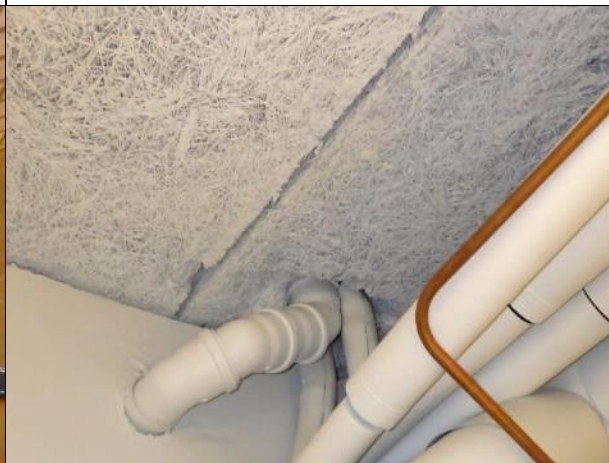
Tele- ja turvalaitteet -tilassa sisäkatto on kunnossa. Putkiläpiviennit tosin ovat silmämääräisesti epätiivitä.

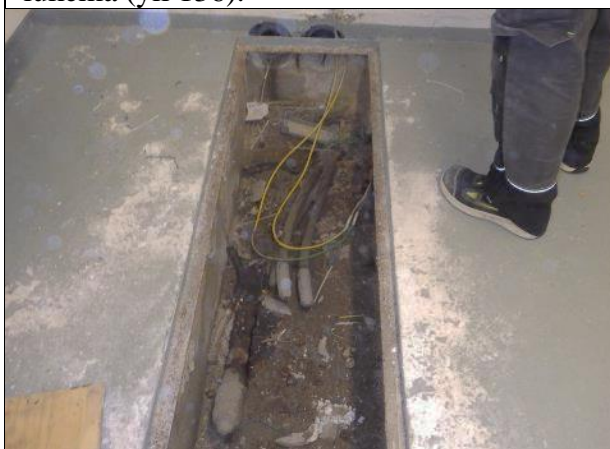
Sähköpääkeskuksessa tarkasteltiin vanha putkikanaali avaamalla kansi. Kanaali oli erittäin likainen. Mikrobiperäinen haju.

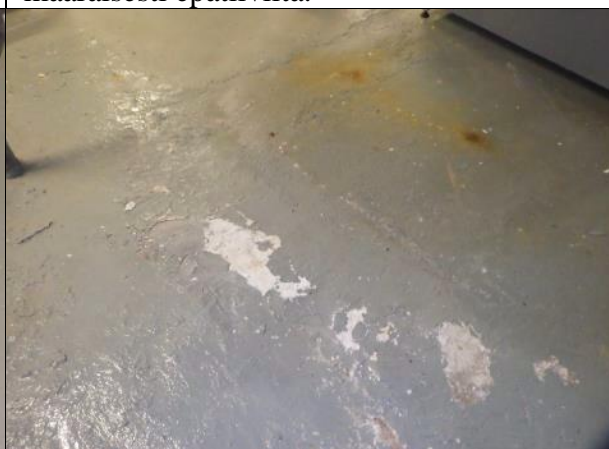
Lattiapinnoitteena oleva maali hilseilee irti.

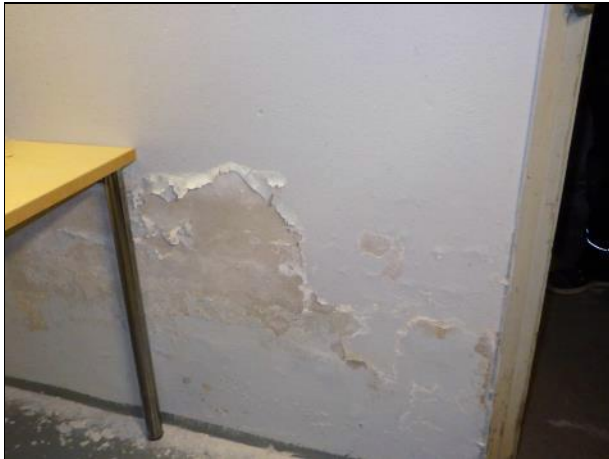
Myös seinien alaosissa on paikoin havaittavissa hilseilyä.

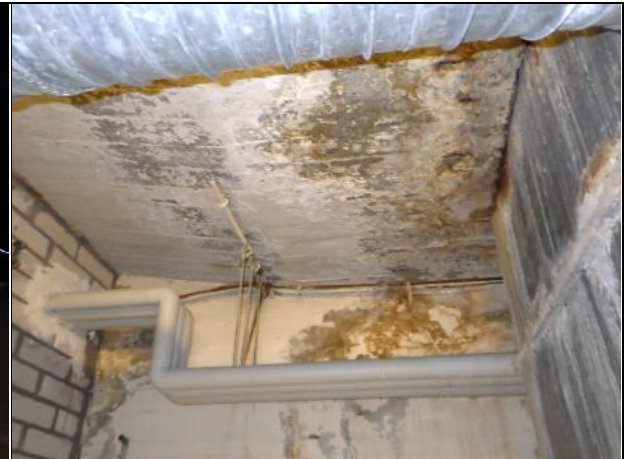
Kuvassa kellarikerroksen pienempi varasto-tila. Seinissä ja katossa on havaittavissa kosteusjälkiä.
