TUTKIMUSSELOSTUS

SISÄILMA-, RAKENNE- JA KOSTEUSTEKNINEN KUNTOTUTKIMUS

Tuuskoto
Kotorannankuja 10
04310 Tuusula
23.9.2019

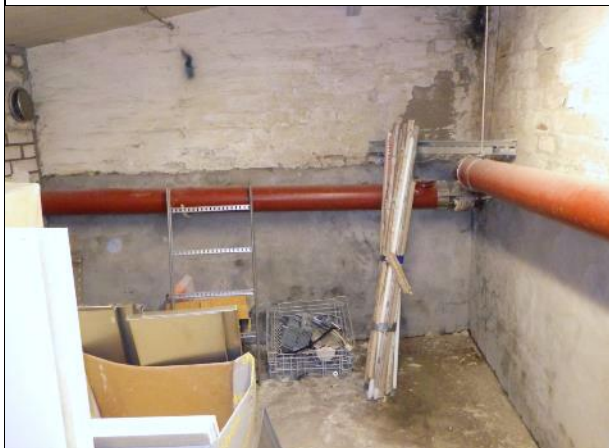
Kellaritilojen seinissä ja lattiassa on havaittavissa kosteusjälkiä.

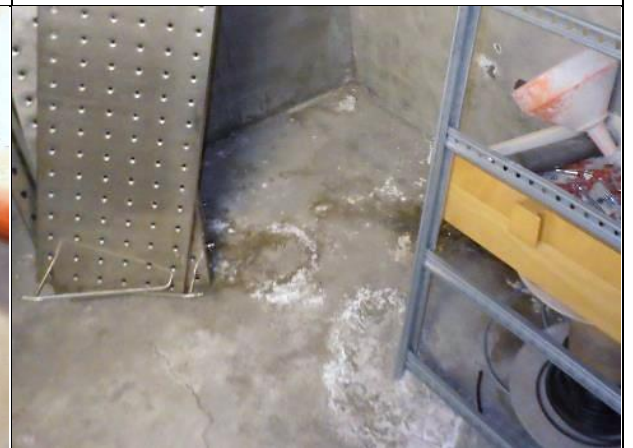
Kellaritilojen seinissä ja lattiassa on havaittavissa kosteusjälkiä.

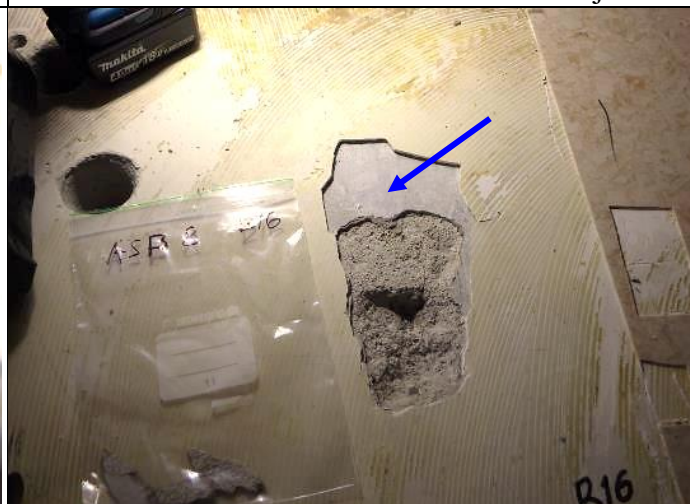
Alapohjan vanhasta tasoitteesta (alempi) otettiin asbestinäyte ASB8. \Rightarrow Tasoitte ei sisällä asbestia.

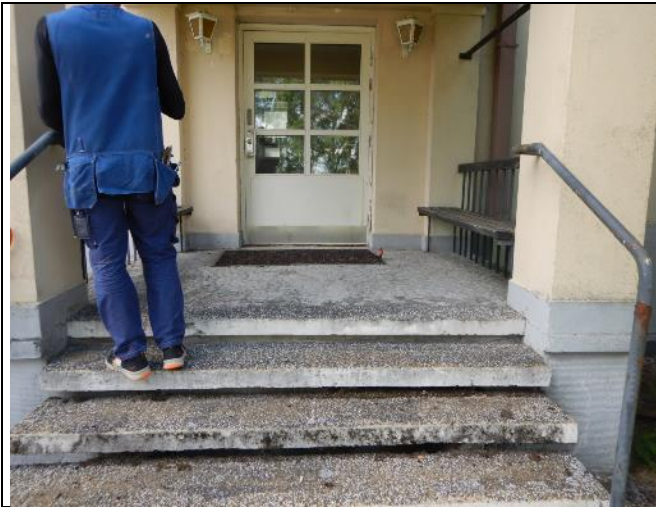
Sisäänkäynnin katoksen lattian on hyvässä kunnossa.

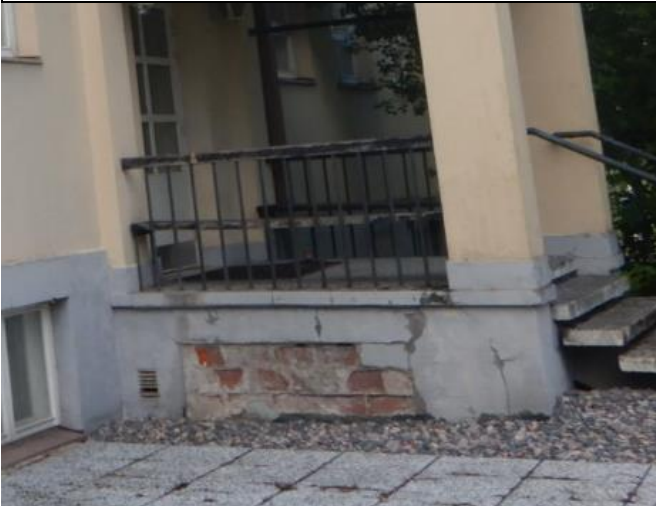
Oikeanpuoleisen sisäänkäynnin alaosien rappaukset ovat huonossa kunnossa.

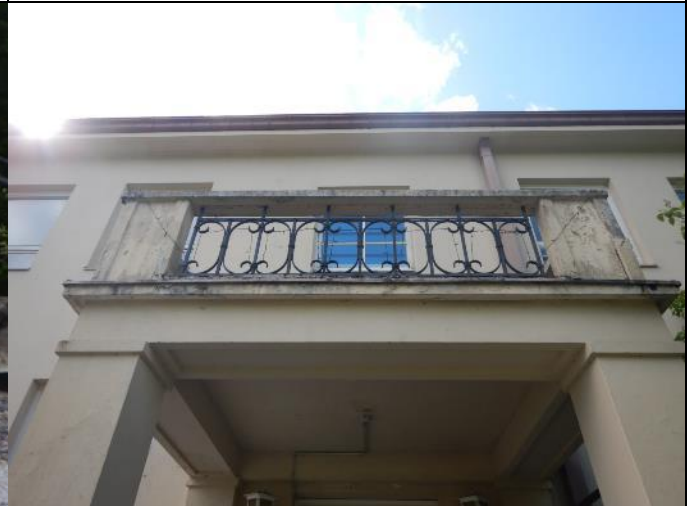
Yläosastaan rappaukset ovat melko hyvässä kunnossa, maali tosin hilseilee.

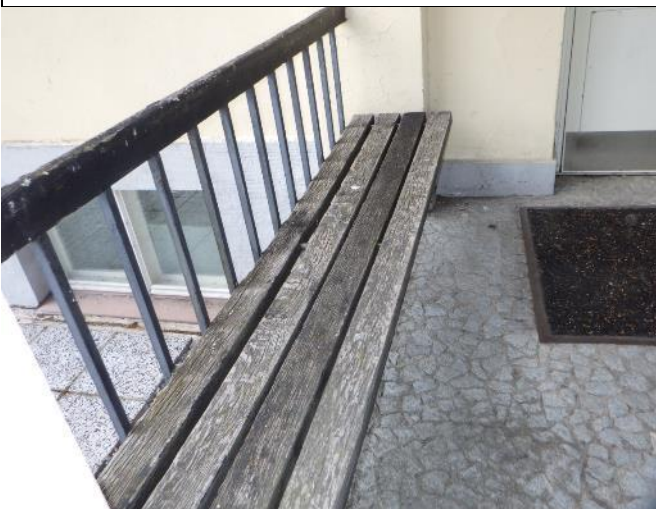
Kuvassa C-osan etupihan toinen parveke. Istumapenkit ovat huoltomaalausta vaille.

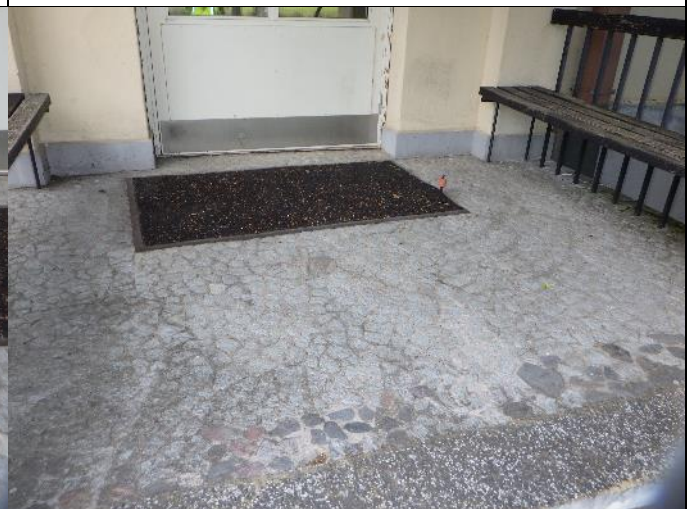
Lattiapinnan kivetys on hyvässä kunnossa.

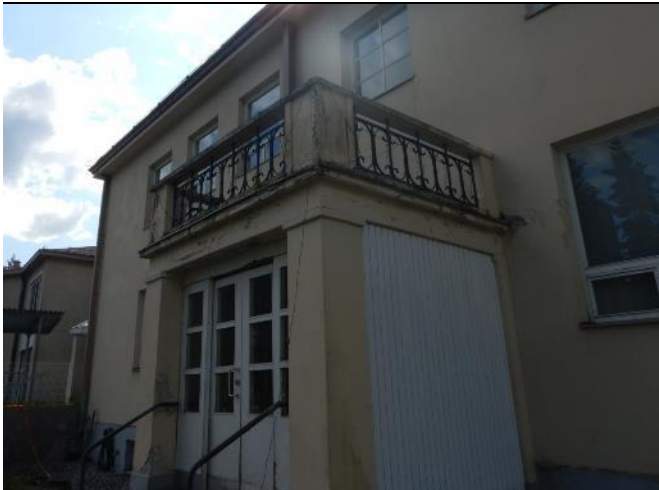
Oikeanpuoleinen sisäänkäynnin julkisivu on huonommassa kunnossa.

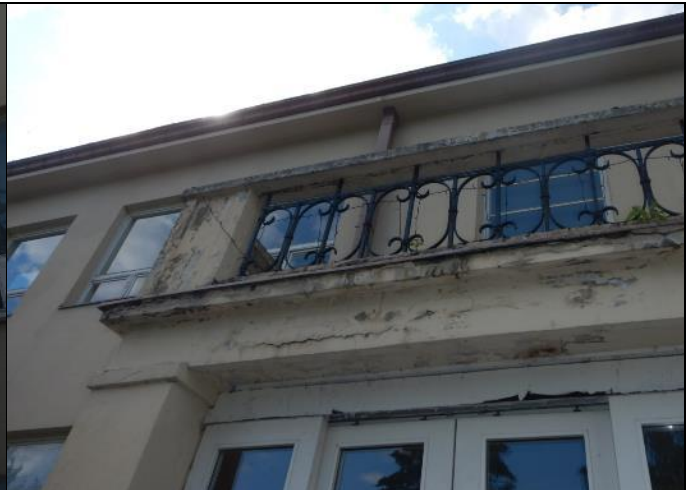
Otsan betonirakenne on rapautunut.

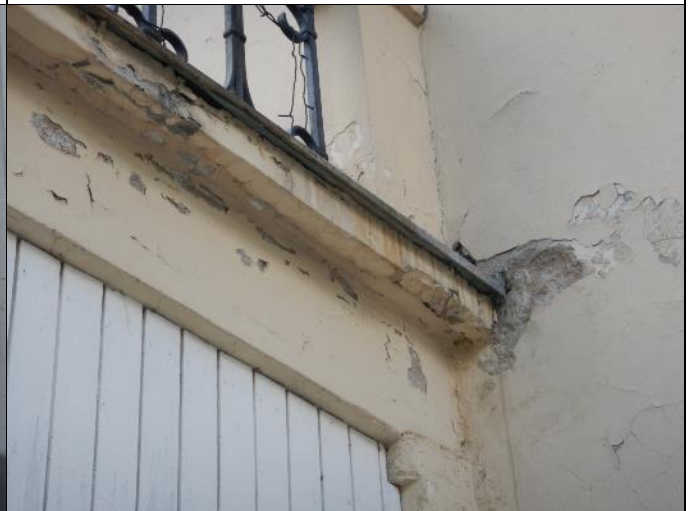
Katoksen ja parvekkeen liittymäkohtien pinnat varsinaiseen julkisivuun ovat huonossa kunnossa.

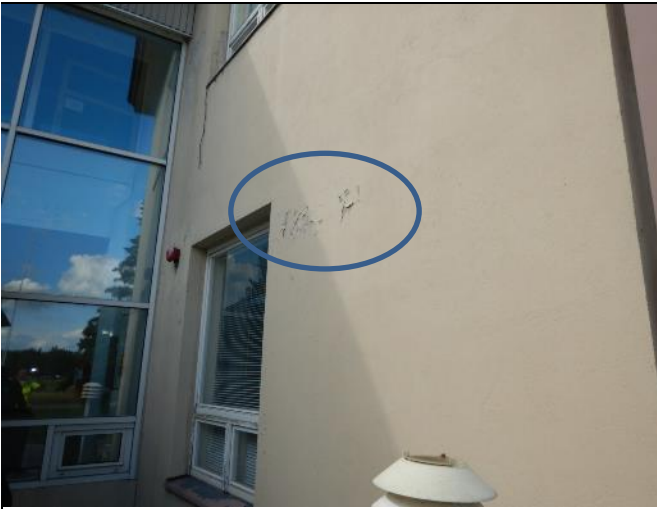
Nykyisen pääsisäänkäynnin C-osan vastainen pääty. Ulkoseinässä on pieni alue, josta pinnoite irtoilee.

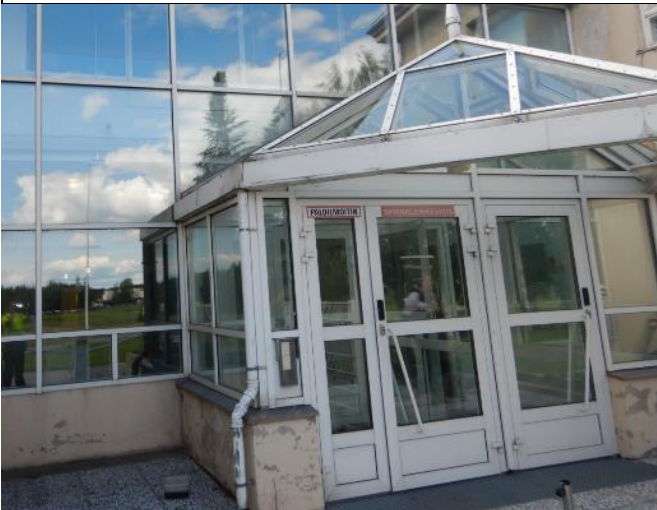
Nykyisen pääsisäänkäynnin betonirakenteisten alaosien maali irtoilee.

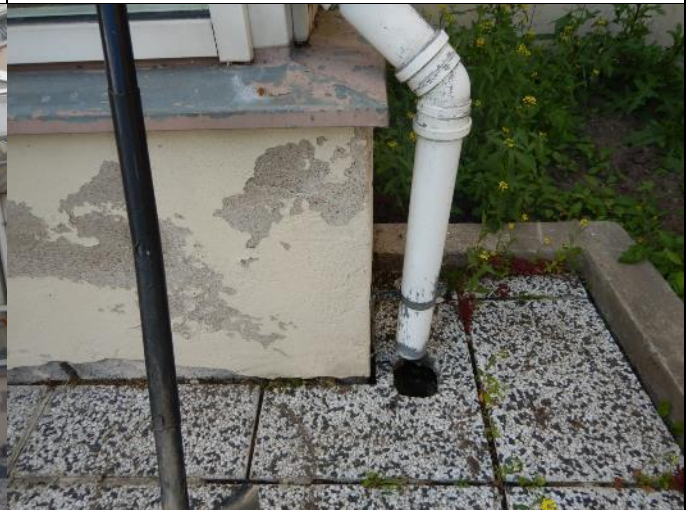
Nykyisen pääsisäänkäynnin betonirakenteisten alaosien maali irtoilee. Rännikaivo on ilmeisesti laattojen alla syvemmällä, mutta vesitiiviyys on syytä tarkastaa.

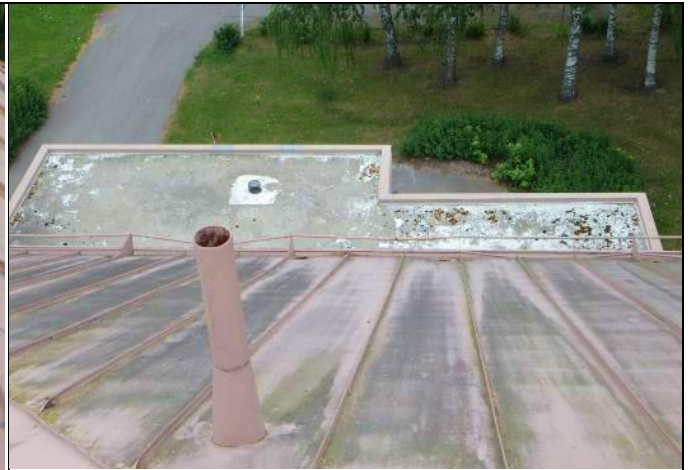
Pohjoispään peltikate on likainen ja maali irronnut laajalti.

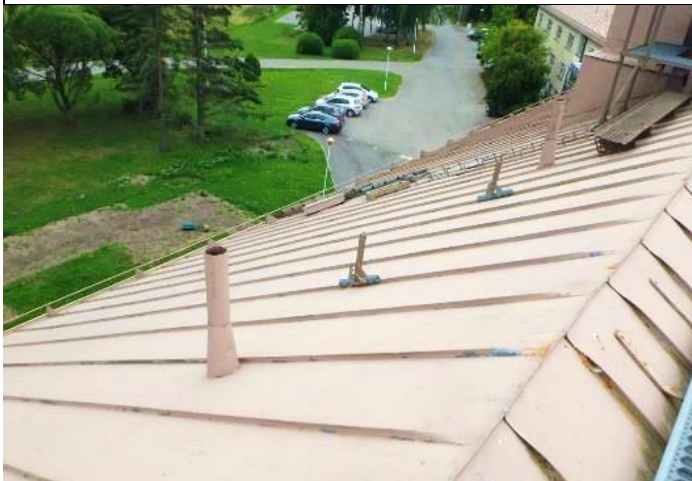
Etupihan lappeen vesikate on hyvässä kunnossa.

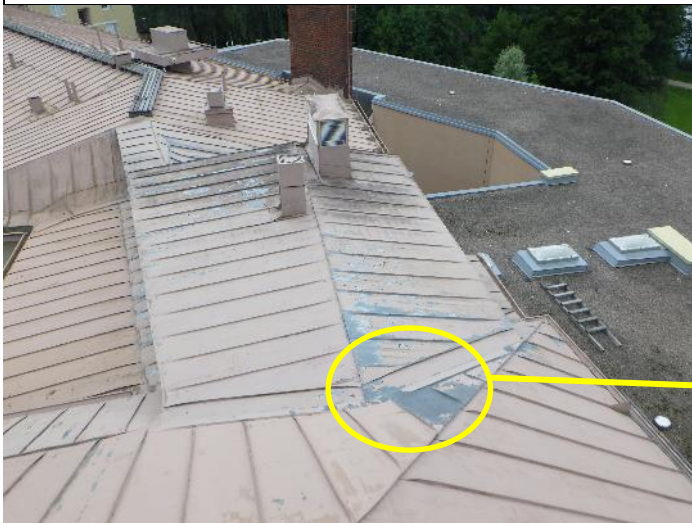
Keskiosalla vesikatteen maali on myös laajalti irronnut.

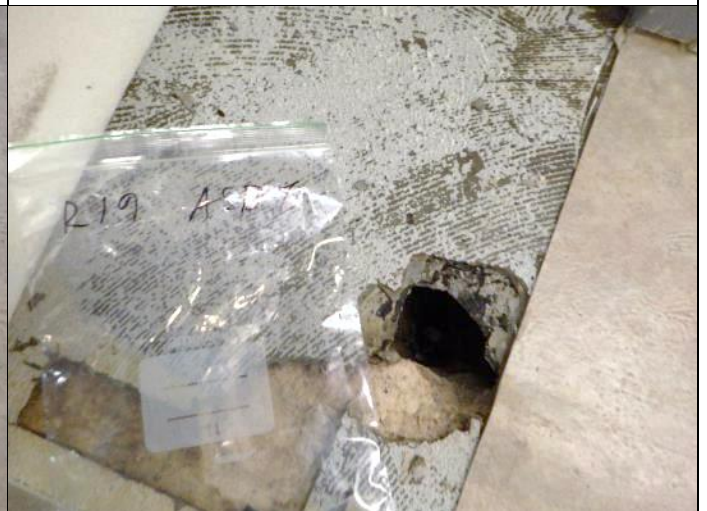
Vanhasta tasoitteesta otettiin myös asbestinäyte ASB 1.

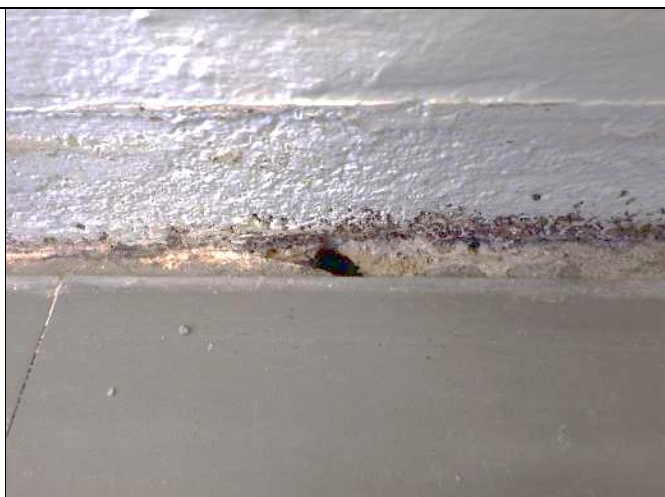
Rakenneseävauksen R23 vieressä tarkasteltiin väliseinä-alapohjaliittymä poistamalla jalkalista. Liittymä ei ole tiivis, siinä näkyy rako.

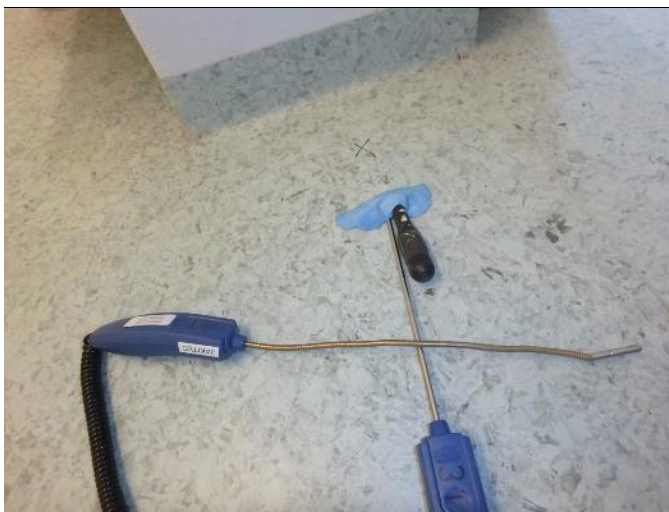
Rakenneseävaus R22 tehtiin Varastoon P209 avaamalla lattian pinnoitteena oleva muovimatto. Ennen avausta muovimaton alta mitattiin rakennesevasteen viiltomenetelmällä. Tulokset katso taulukossa 10.

Mittauspaikassa V2 muovimaton liimatilan kosteus oli koholla (85,1% RH ja 15,68 g/m³ absoluuttinen kosteus).

Muovimaton mattoliiman kriittisenä suhteellisen kosteuden arvona pidetään 85 % RH, suhteellinen kosteus mattopäällysteen alla liimatilassa ei saa pitkäksi aikaa nousta yli tämän raja-arvon.

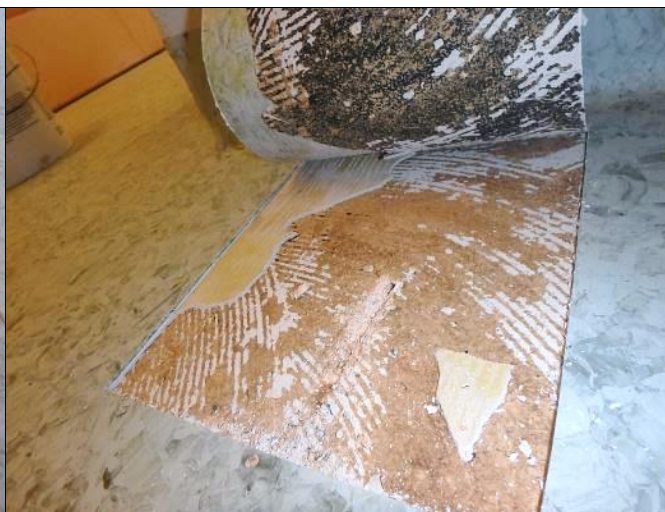
Rakenneseävauksessa R22 havaittiin selvä kosteus- ja mikrobivaurio, voimakas homeen haju, muovimatto ei ollut kiinni alustasta. Lattian tasoitteesta ja massasta otettiin mikrobinäyte MIR12.

Näytteessä MIR12 havaittiin kosteusindikaattorimikrobilajit: *Engyodontium* ja *Scopulariopsis* (molemmat runsaasti).

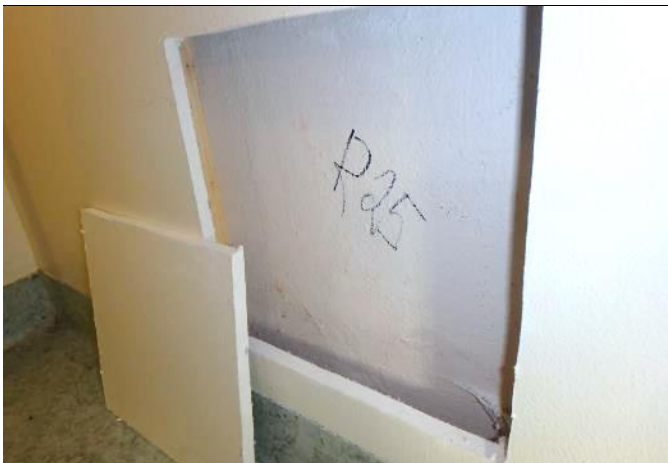
Rakenneavaus R25 tehtiin Tyyne -huoneeseen avaamalla ulkoseinän sisäverhouslevy. Sen takana havaittiin lisäkoolaus.

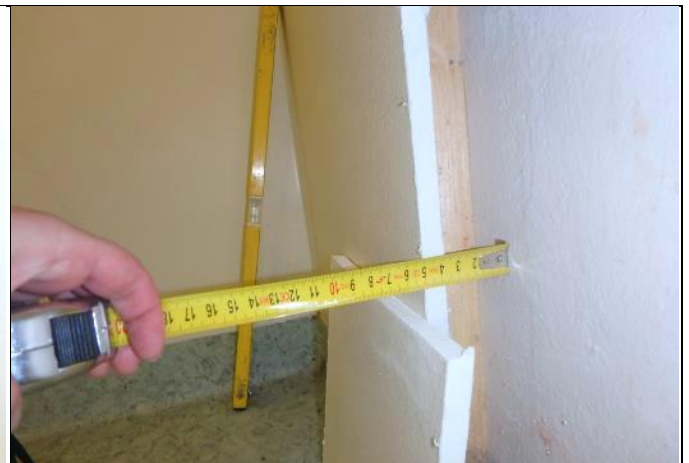
R25. Rakenneavauksessa todettiin, että tässä tilassa ulkoseinää kasvatettu sisäänpäin 50 mm lisäkoolauksella.

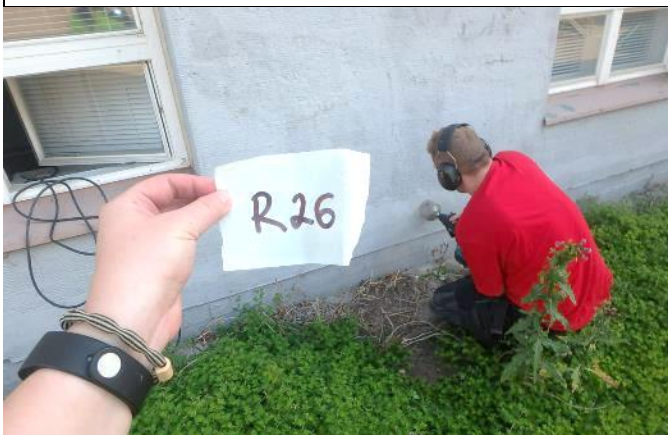
Rakenneavaus R26 tehtiin Helmi -huoneen ulkoseinään poraamalla \varnothing 50 mm reikä ulkoapäin.

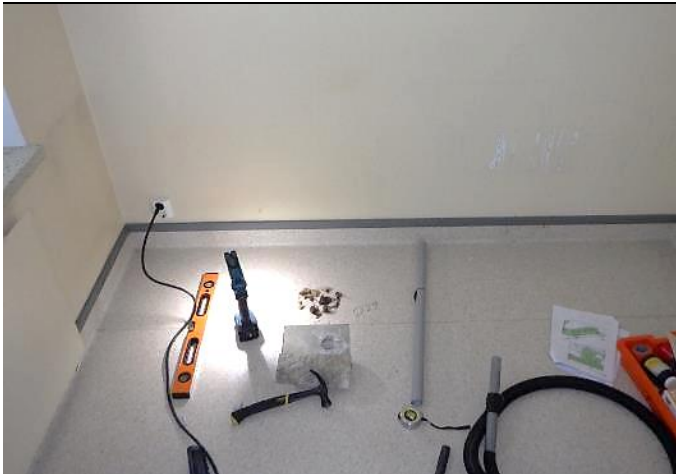
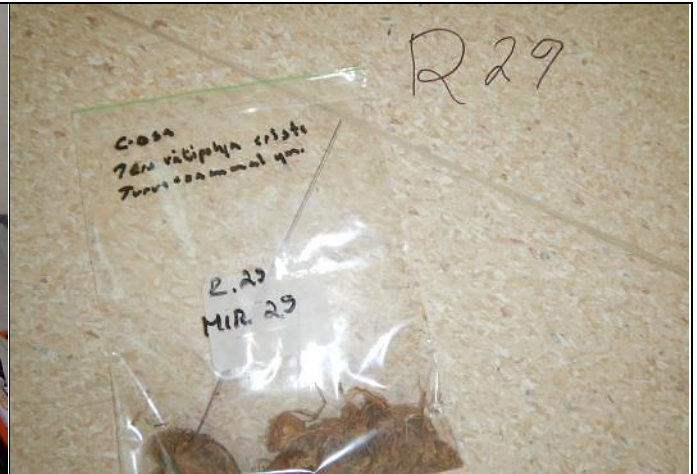
R29 tehtiin päätyhuoneeseen avaamalla ensin lattian muovimatto ja sitten poraamalla lattiaan Ø 50 mm reikä, josta tarkastettiin välipohjarakenne.

Välipohjan eristeenä on luonnonmateriaali (sammal, turve ym.). Materiaalista otettiin mikrobi-näyte MIR29.

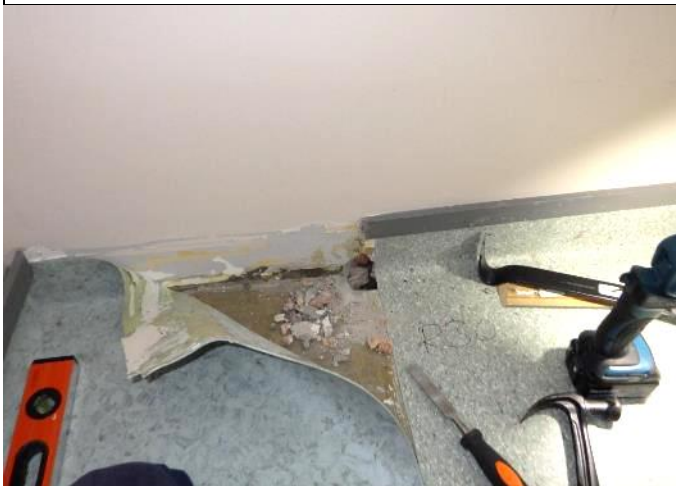
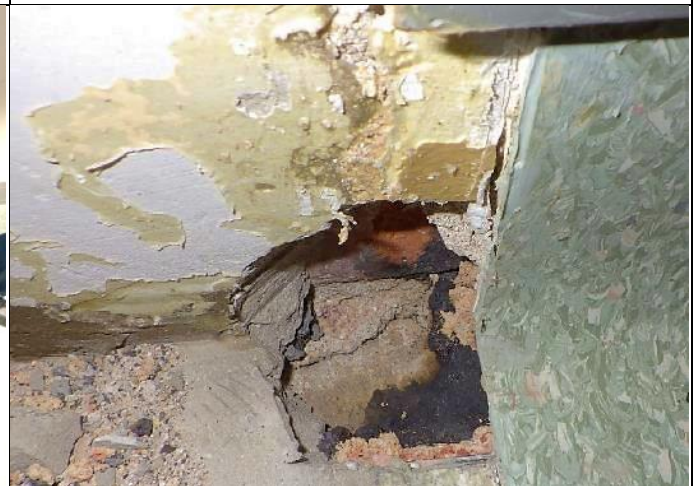
R30 tehtiin paikkaan, johon homekoira on tehnyt ilmaisen. Kuvassa näkyy vanhan ja uuden (vasemmalla) muovimaton raja.

Muovimatto avattiin välipohja-ulkoseinäliittymän kohdalta, josta havaittiin murtuma ulkoseinän sisäkuoressa. Tämä saattaa olla homekoiran ilmaisen syy. Muuten liittymä on melko tiivis.

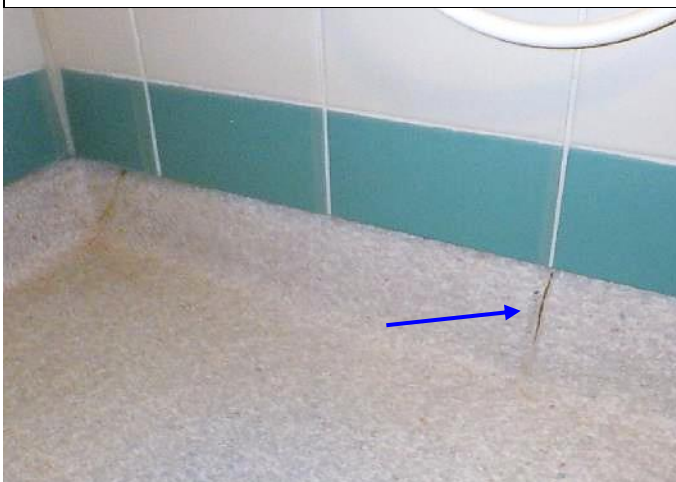
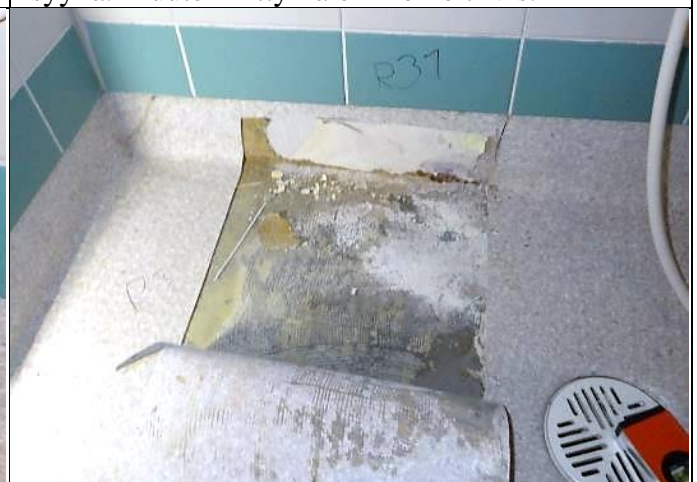
R31 tehtiin pesuhuoneen lattiaan avaamalla muovimatto suihkun kohdalta. Tässä pai-
kassa havaittiin lattiakaivon vieressä alue, missä muovimatto oli irti lattiasta ja seinään
nostossa oli havaittavissa muovimatossa halkeama.

R31 tehtiin pesuhuoneen lattiaan, missä muovimatto oli irti alustasta. Kuvassa näkyy muovimatossa oleva halkeama.

Rakennevauksessa havaittiin vanha kosteusvaurio. Homeen hajua ei havaittu, mutta tämä kohta vaatii korjausta.

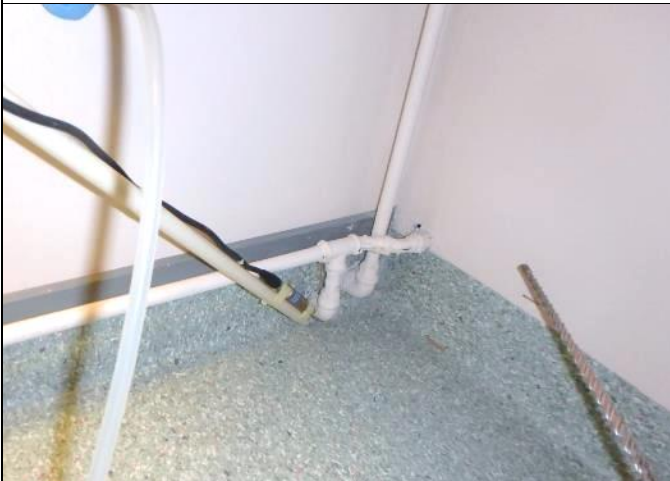
Merkkiainekokeessa MA15 havaittiin merkittäviä ilmavuotoja putkiläpivienneistä ulkoseinässä.

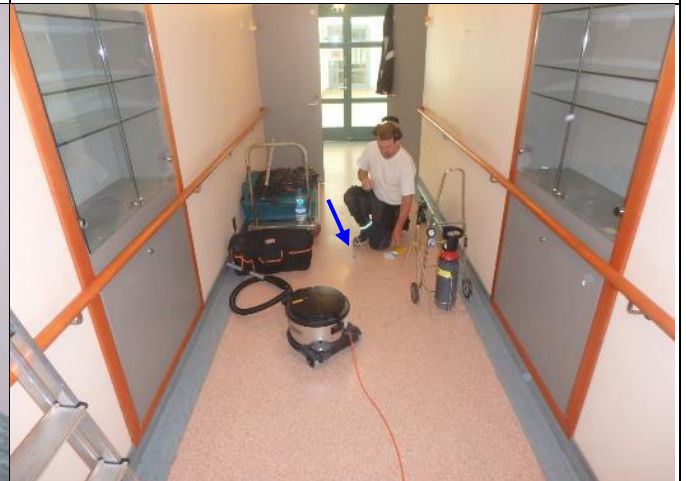
Merkkiainekoe MA17* suoritettiin 2. kerroksen käytävän lattiaan. Sijainti on esitetty paikannuspiirustuksissa 9 ja 10.

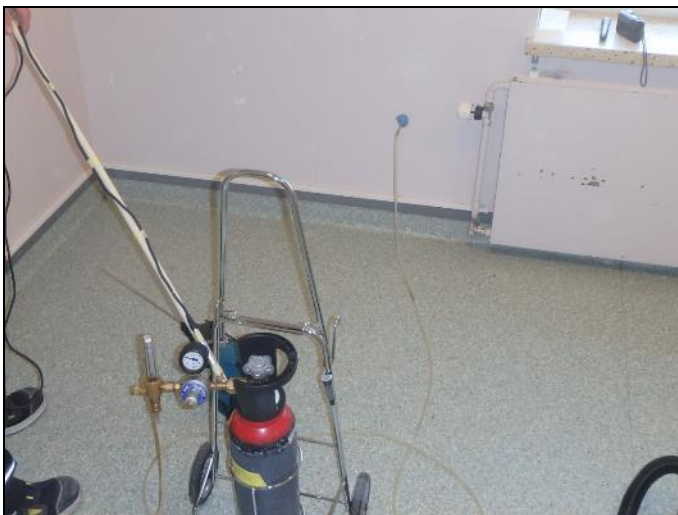
- Merkkiainekokeessa MA16 havaittiin merkittäviä ilmavuotoja putkiläpivienneistä ulkoseinässä sekä ulkoseinän sisäkuoressa olevista halkeamista. Halkeaman kohdalta homekoira oli tehnyt ilmaisuuden.
- Tulos tarkoittavaa käytännössä sitä, että ulkoseinän eristetilasta vuotaa epäpuhdasta ilmaa sisätiloihin.

Merkkiainekoe MA16 suoritettiin saman huoneen ulkoseinään. Sijainti on esitetty paikannuspiirustuksessa 9.

MA16. Merkittäviä ilmavuotoja havaittiin lämmityspatterin kiinnikkeistä sekä putkiläpivienneistä ulkoseinässä. Lisäksi havaittiin merkittäviä ilmavuotoja ulkoseinän sisäkuoren halkeamista (kuvassa).

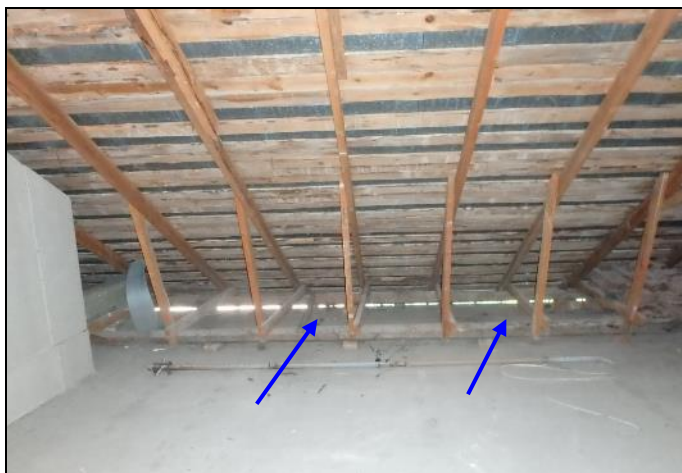
Räystäsalveilla näkyy kauttaaltaan tuuletusrakojia, silmämääräisesti katsottuna ullakotila tuulettuu hyvin.

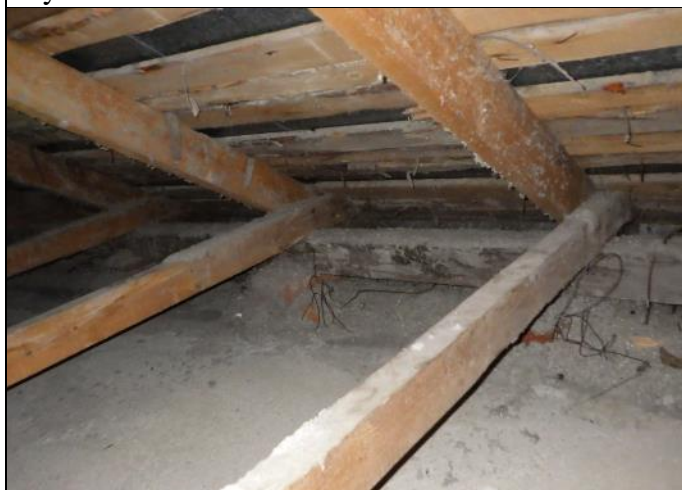
Vanhoja vuotojälkiä (kondenssi?) näkyy paikoin kattokannattajissa ja kattotuoleissa. Havaintojen mukaan rakenteet ovat kuitenkin kovia.

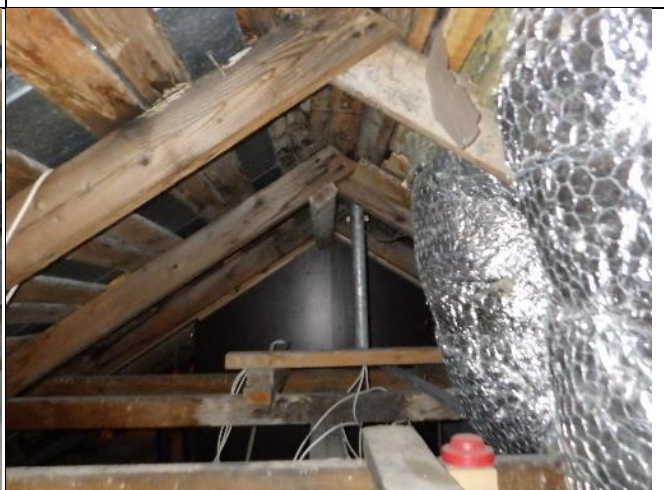
Aino selvä vanha vuotojälki on harjalla IV-konehuoneen päässä, portaikon lähellä. Paikassa on antenniputken läpivienti vesikatossa.

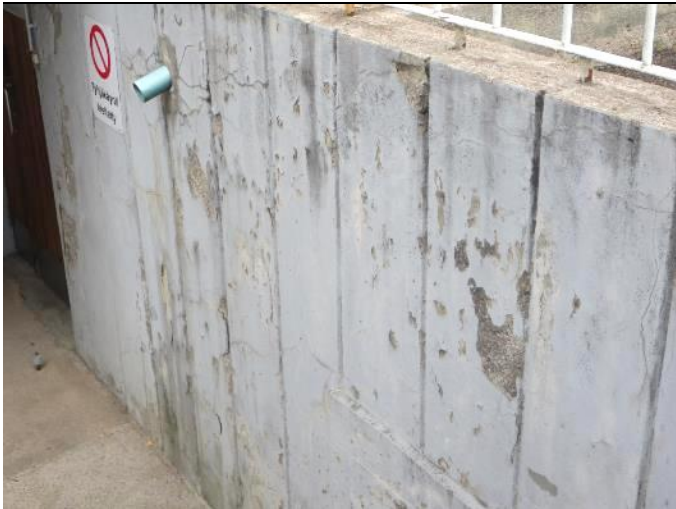
Kuvassa luiskan tukimuuri. Pinnote on irti monissa paikoissa kosteuden vaikutuksesta.

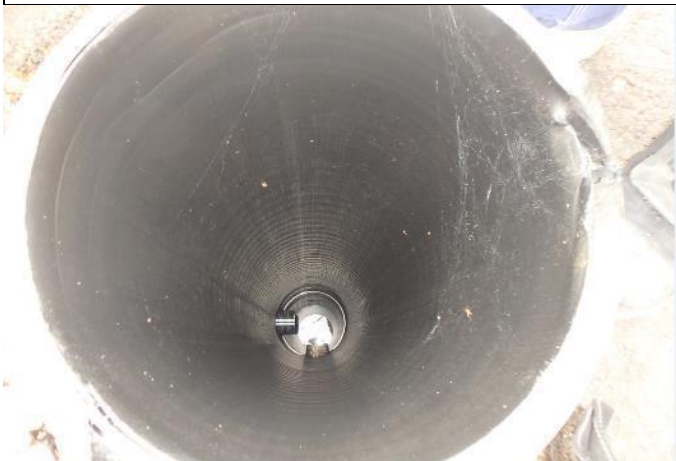
Kuvassa on D-osan ja asuntolan vieressä oleva salaojakaivo. Salaojaputket ovat 2,05 m syvyydellä maapinnalta.

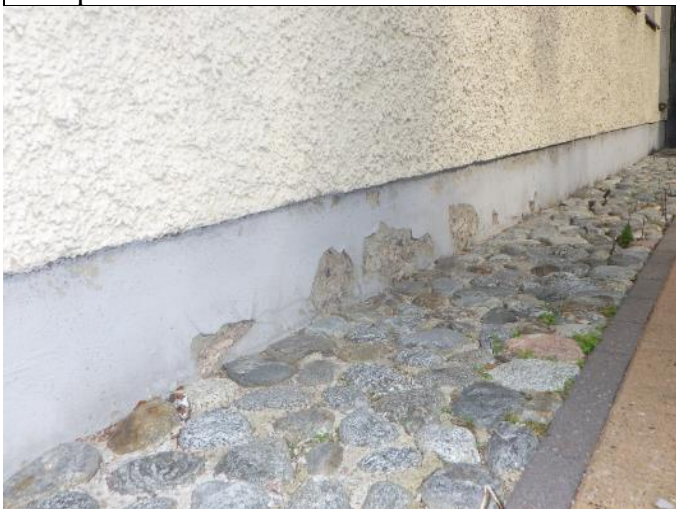
Kuvassa D-osan sisäpihan julkisivu (länsisivu). Sokkelin pinnote irtoilee alustastaan.

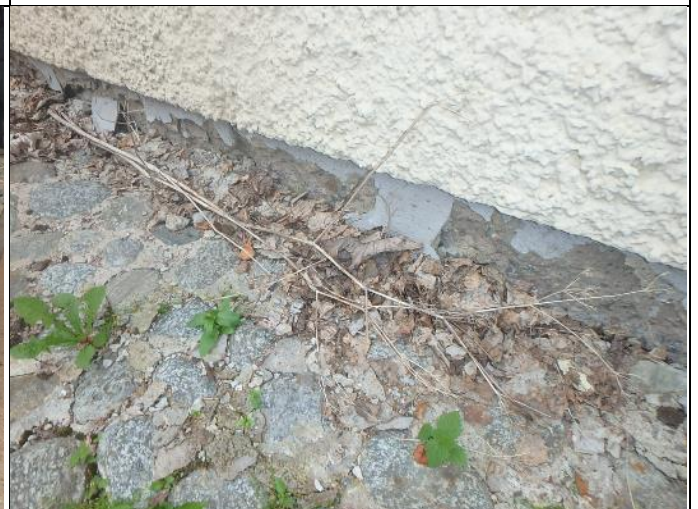
Kuvassa D-osan sisäpihan julkisivu (länsisivu). Sokkelin pinnote on irti alustastaan.

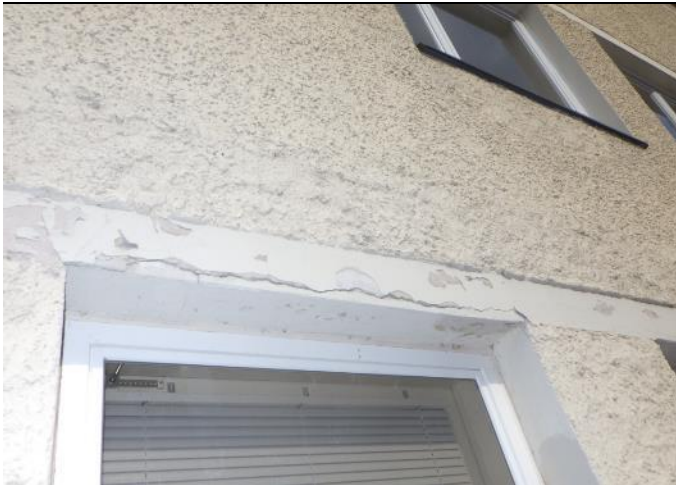
D-osan sisäpihan julkisivun pohjakerroksen ikkunat. Lattarauta ikkunoiden yläpuolella on altis ruosteelle.

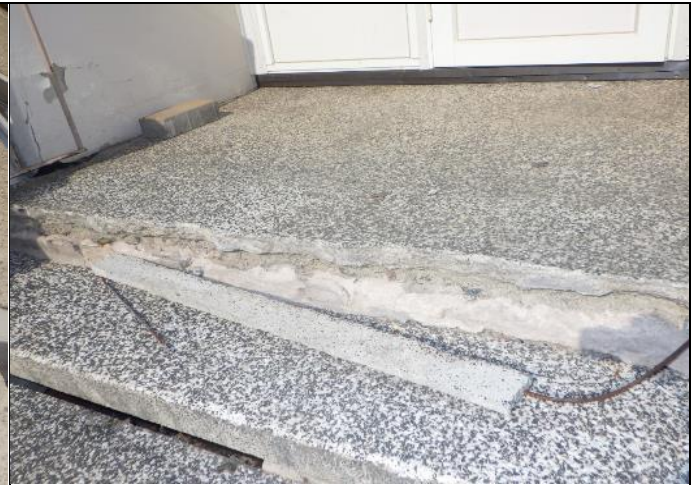
D-osan sisäpihan sisäänkäynnin portaikon askelma on mennyt poikki.

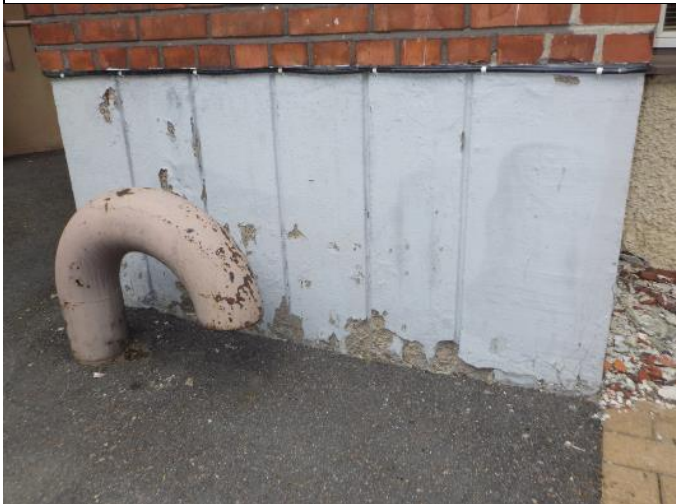
Kuvassa on vanhan piipun alaosa. Sokkelin pinnoite on osittain lähtenyt.

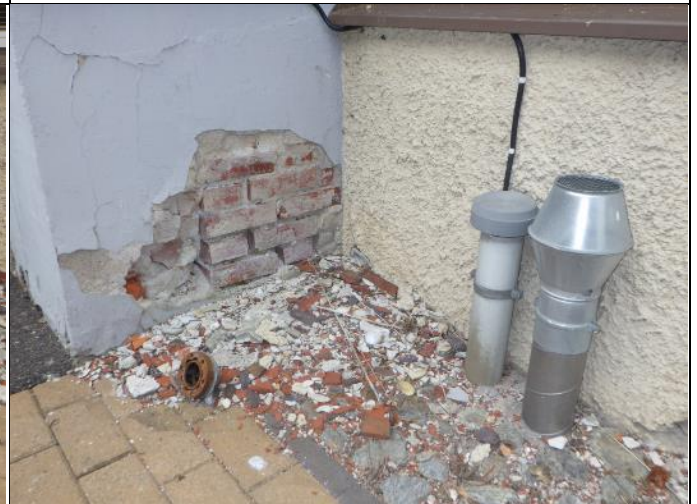
Piipun pinnoitteita on irronnut jo runsaasti.

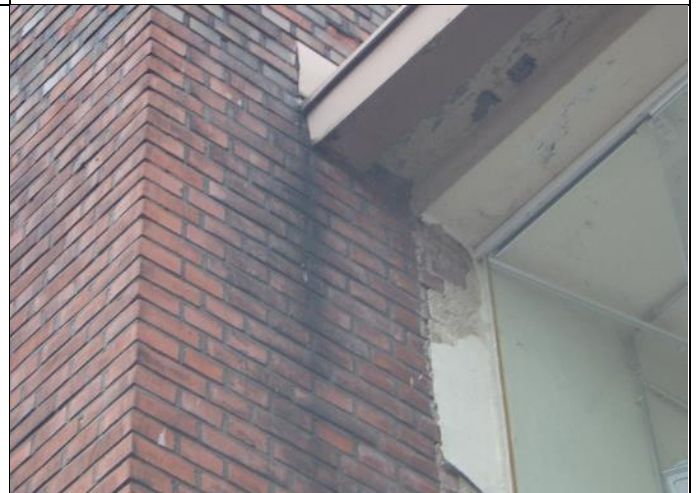
Tässä piipun ja sadevesikourun/vesikaton liittymästä on päässyt kosteutta rakenteeseen.

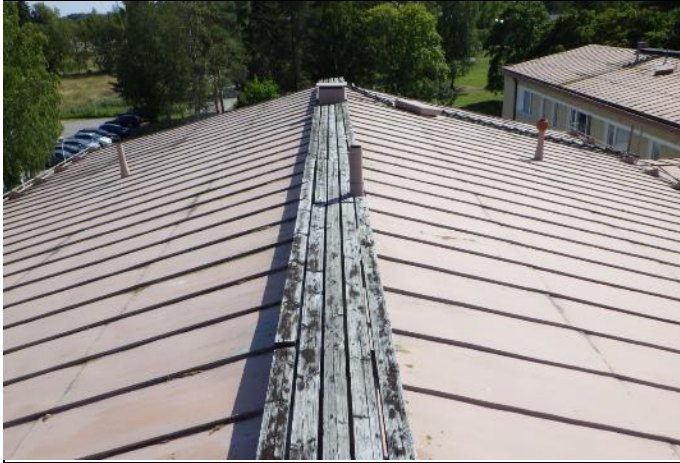
Kuvassa D-osan vesikatto. Harjalinjalla olevat puiset kulkusillat alkavat olla huonossa kunnossa.

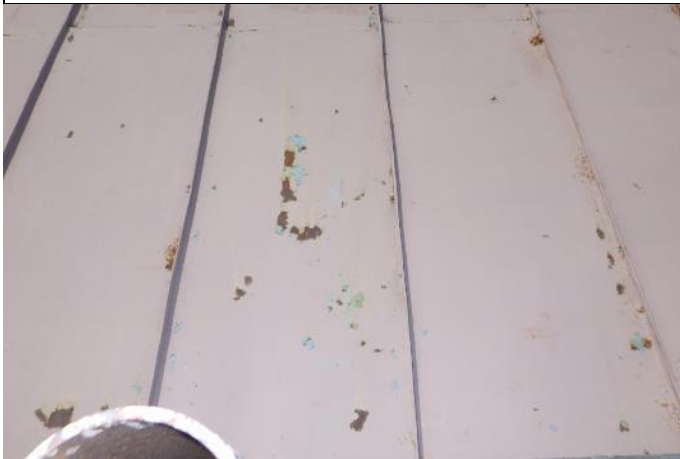
Vesikatteen maalipinnoite on lähtenyt muutamassa paikassa irti ja pelti alkanut ruostua.

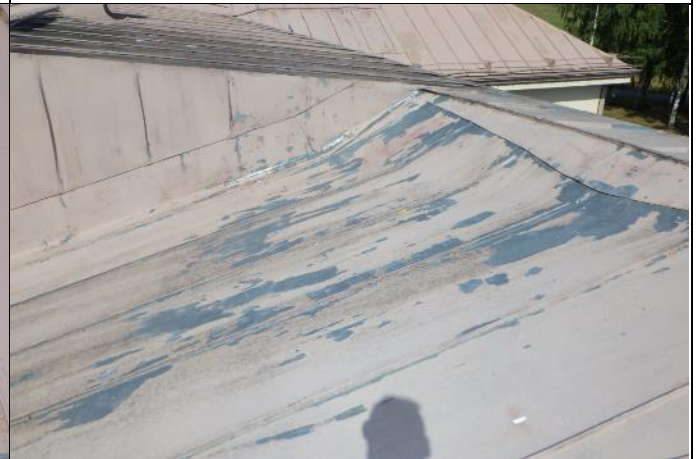
Pääsisäänkäynnin lähellä on vesikatteen pinnoitetta irronnut laajalti.

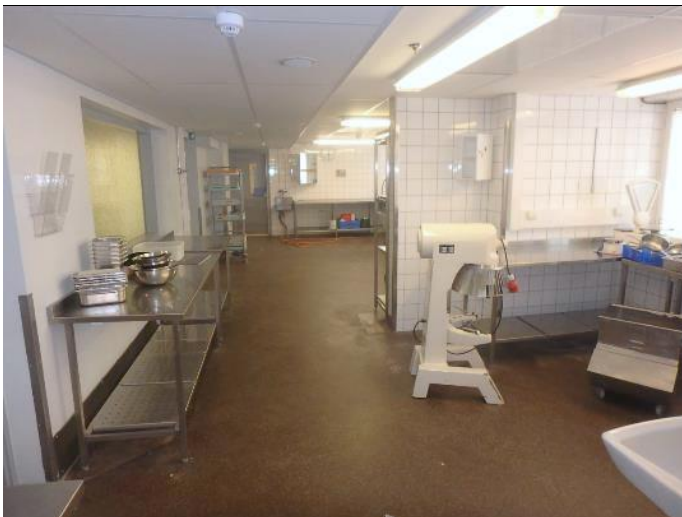
Yleiskuva D-osan pohjakerroksessa sijaitsevasta suurkeittiöstä.

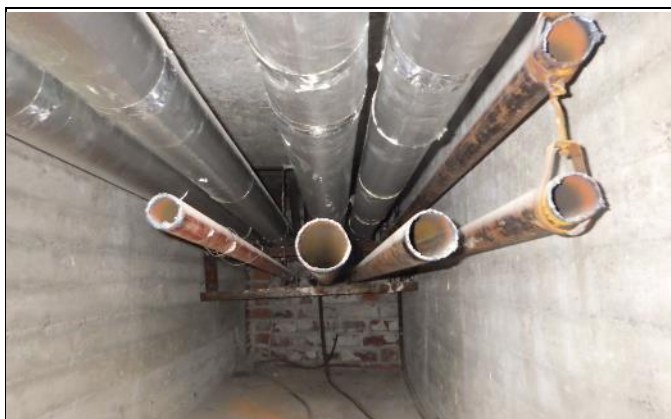
Kuva kanaalin päädystä. Käytöstä poistetut putket ovat tulppaamatta.

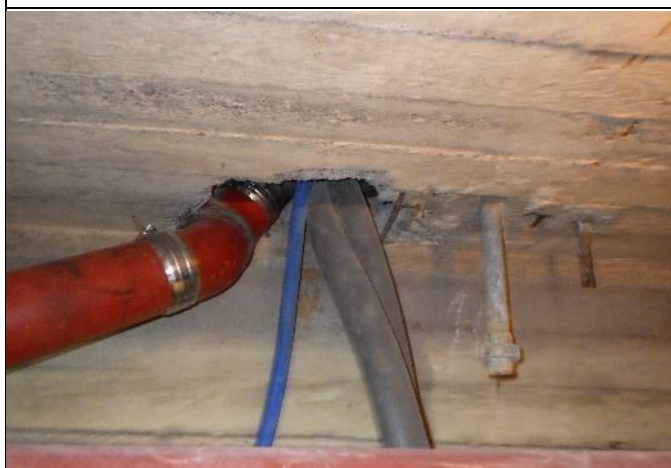
Näitä epätiivittä läpivientejä - ainakin alhaalta käsin - on putkikanaalissa useita.

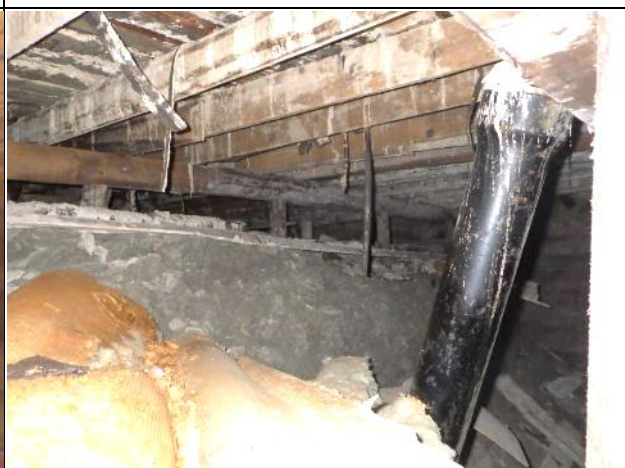
Tämä kuva on otettu putkikanaalin sisältä luiskan alle. Luiska näkyy esim. kappaleessa 6.1.1. Putkikanaali ja luiskan alustila ovat täydessä ilmayhteydessä keskenään.

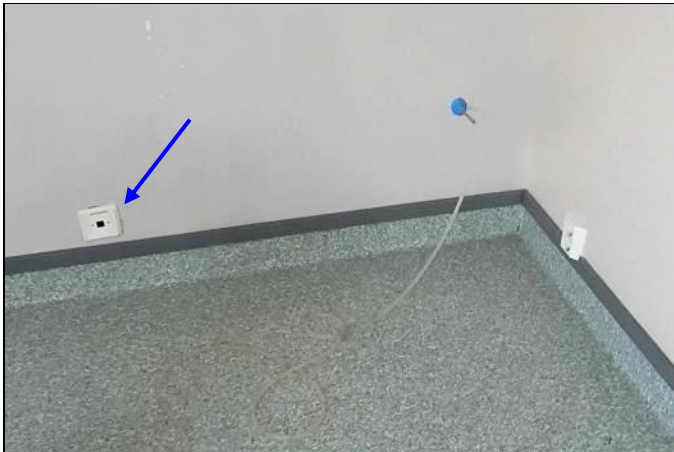
- Merkkiainekokeissa MA21 havaittiin ilmvuotoja ulkoseinässä olevassa sähkö-rasiasta (potilashälytin) sekä parvekeovi-ulkoseinäliittymistä. Väliseinän sähkö-pistorasiasta vuotoja ei havaittu, vaikka homekoira on tehnyt merkkauksen tässä paikassa. Ulkoseinän eristetilasta ei ole siis ilmayhteyttä väliseinään.
- Merkkiainekokeessa MA22* havaittiin ilmvuotoja pohjakerroksessa välipohjan betonilaatan halkeamista sekä 1. kerroksessa kantavien väliseinien halkeamista.
- Merkkiainekokeessa MA23 havaittiin ilmvuotokohtia ikkuna-ulkoseinäliittymistä ja ikkunalaudasta sekä putkiläpivienneistä välipohjassa 2. kerroksessa. Ulkoseinän eristetilasta on ilmayhteys 2. kerroksen välipohjaan. Ikkuna-ulkoseinäliittymään tehtiin rakenneavaus R41.
- Tulokset tarkoittavat käytännössä sitä, että rakenteiden epäjatkuvuuskohtien kautta vuotaa epäpuhdasta ilmaa sisätiloihin.

Merkkiainekoe MA21 suoritettiin D-osan 1. kerroksen huoneen (numero 44) ulkoseinään. Noin 3 min päästä merkkiainekokeessa havaittiin vuotoja potilashälytin -pistokkeesta ulkoseinässä.

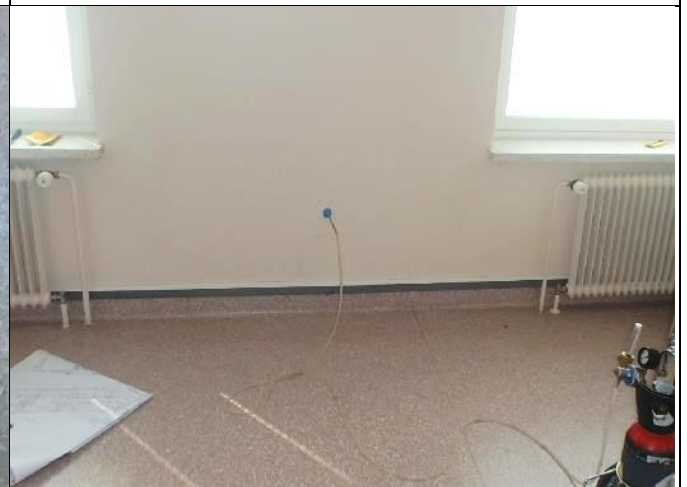
Merkkiainekokeessa MA22* havaittiin ilmvuotoja pohjakerroksessa välipohjan liittymistä käytävän katossa (lisää katso kappale 6.2.6). Lisäksi havaittiin ilmvuotoja kantavien väliseinien halkeamista 1. kerroksessa.

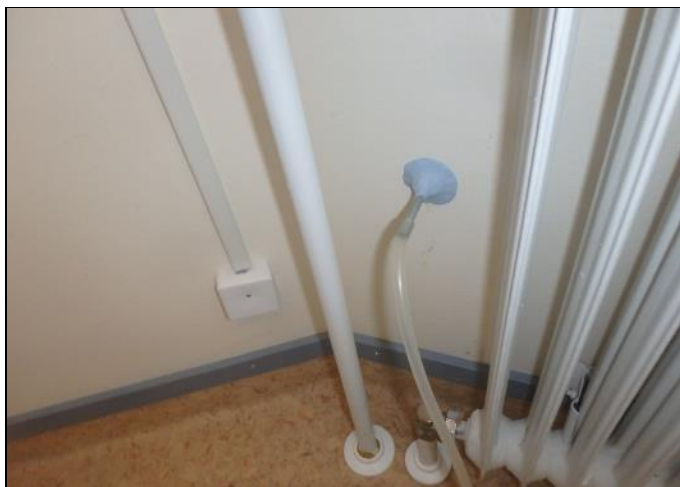
Merkkiainekoe MA25 suoritettiin D-osan 2. kerroksen oleskeluhuoneen ulkoseinään. Kuvassa merkkiainekaasun syöttökohta.

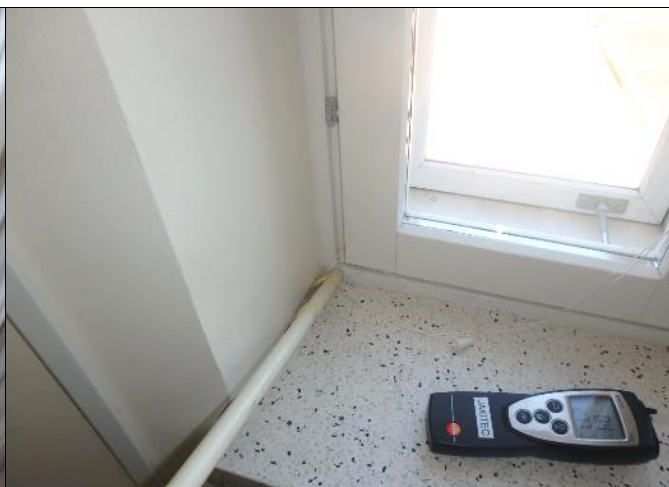
➤ Merkkiainekokeessa MA25 havaittiin ilmavuotoja ikkuna-ulkoseinäliittymistä ja ikkunalaudasta. Ikkuna-ulkoseinäliittymään tehtiin rakenneavaus R44.

MA25. 2 min päästä ikkunaliittymistä havaittiin merkittäviä ilmavuotoja.

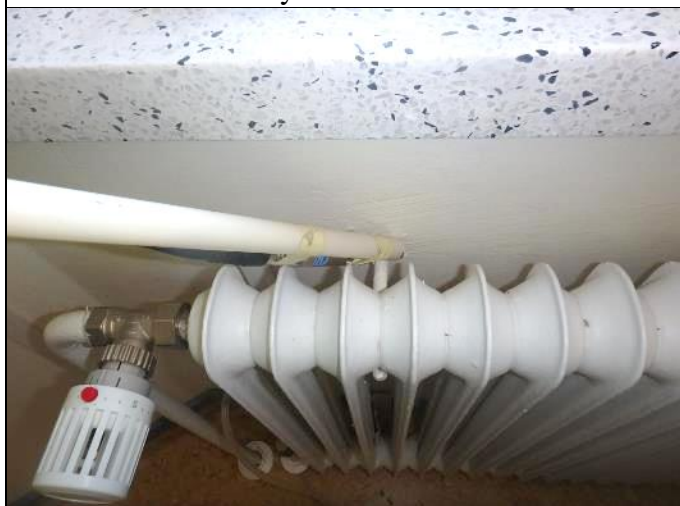
MA25. Lisäksi havaittiin ilmavuotoja lämmityspatterin kiinnikkeistä ulkoseinässä.

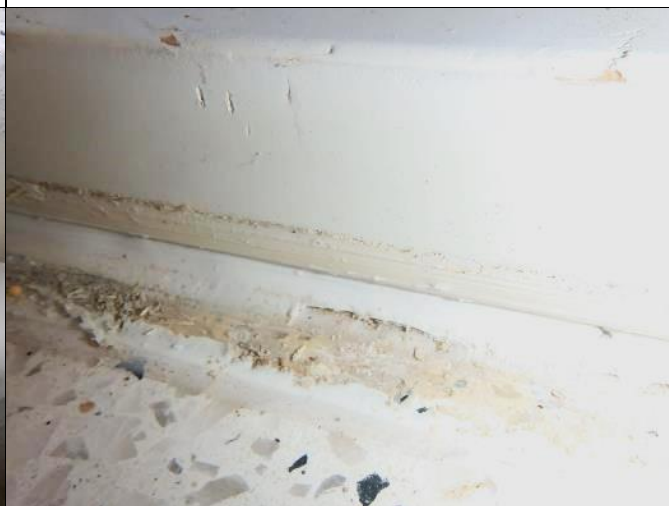
Ikkunaliittymään tehtiin rakenneavaus R44 ja havaittiin, että ikkunoiden massaukset eivät ole tiiviitä.

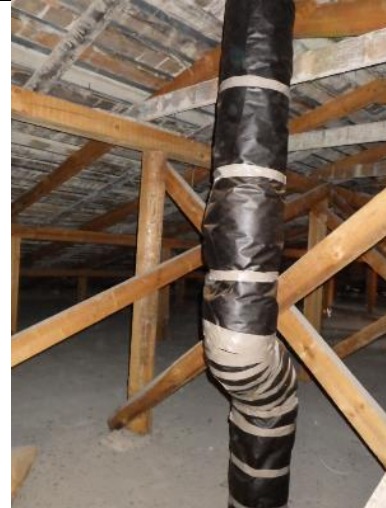
Osa viemäreiden tuuletusputkista lämpöeristetty, ok.

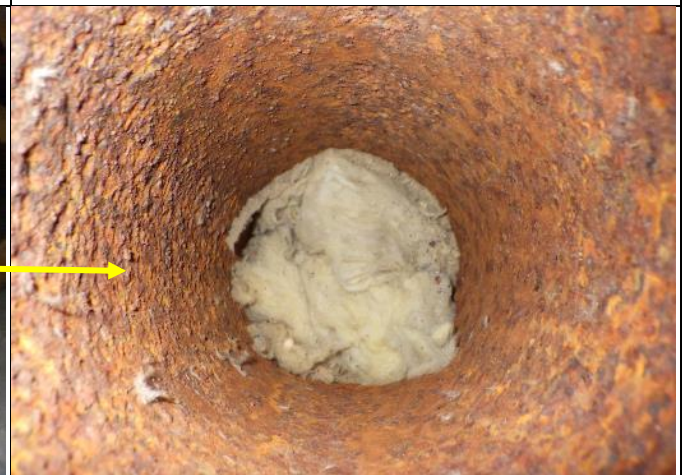
Vanha tukittu tuuletusputki. Ok.

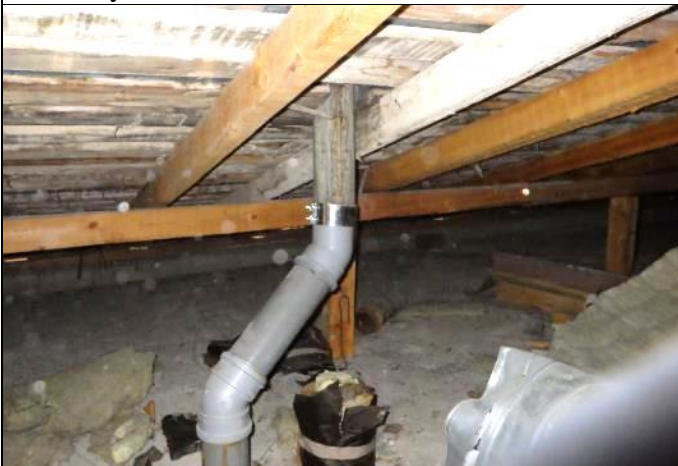
Osa viemäreiden tuuletusputkia on ilman lämmöneristettä.

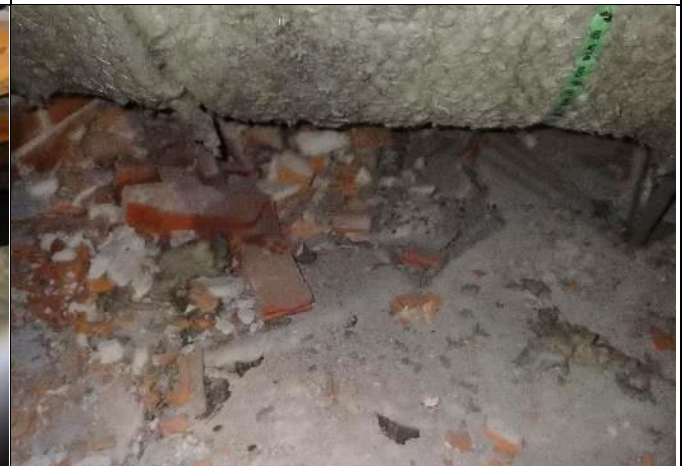
Yläpohjatilassa on havaittavissa tiilimurskaa ja muuta kuulumatonta ainesta.

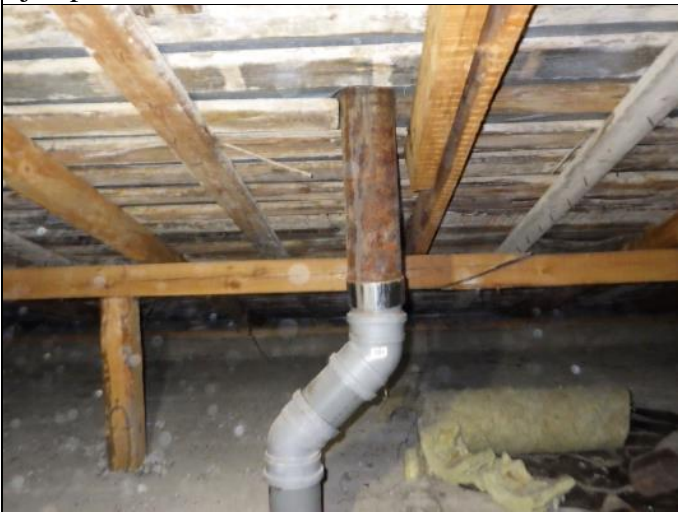
Osa viemäreiden tuuletusputkia on ilman lämmöneristettä.
