TUTKIMUSSELOSTUS

SISÄILMA-, RAKENNE- JA KOSTEUSTEKNINEN KUNTOTUTKIMUS

Tuuskoto
Kotorannankuja 10
04310 Tuusula
23.9.2019

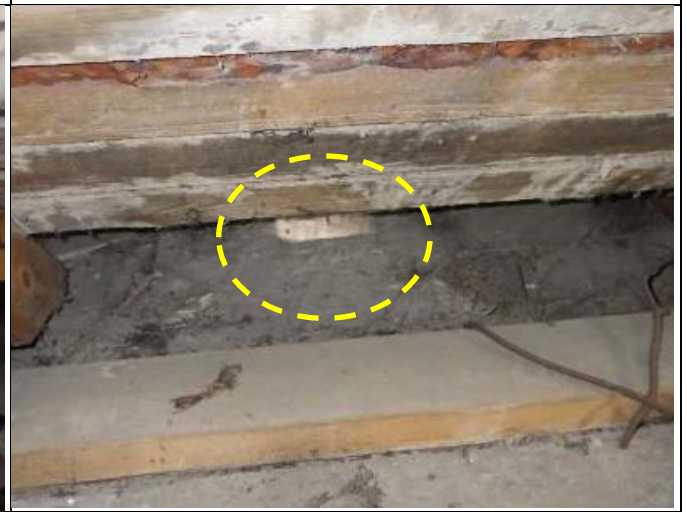
Havaintojen mukaan ullakkotila tuulettuu näiden aukkojen kautta, ok.

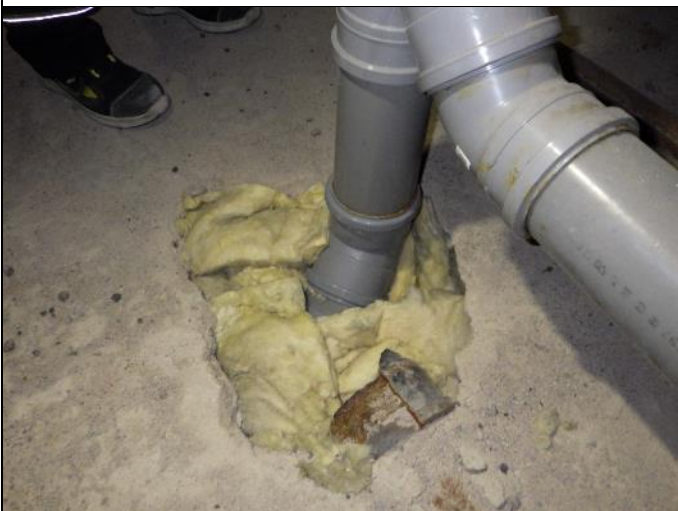
Kuvassa olevan viemärin tuuletusputken läpivienti yläpohjan betonilaatassa on tiivistetty mineraalivillalla.

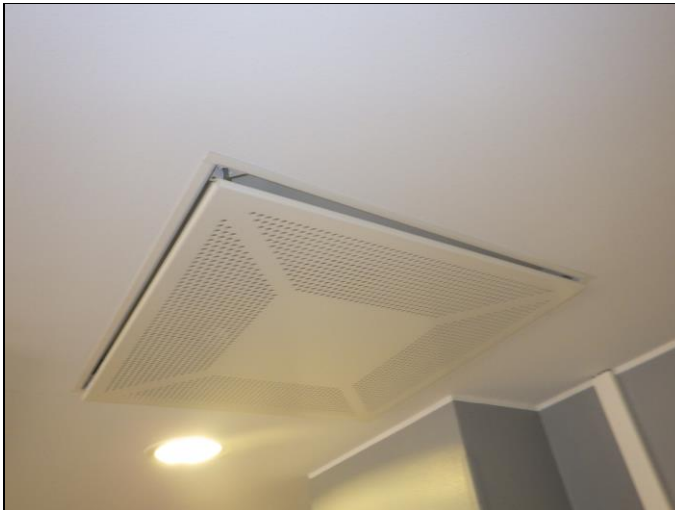
Näissä tulevan ruokasalin tuloilman päätelaitteissa ei ole kuitulähdettä.

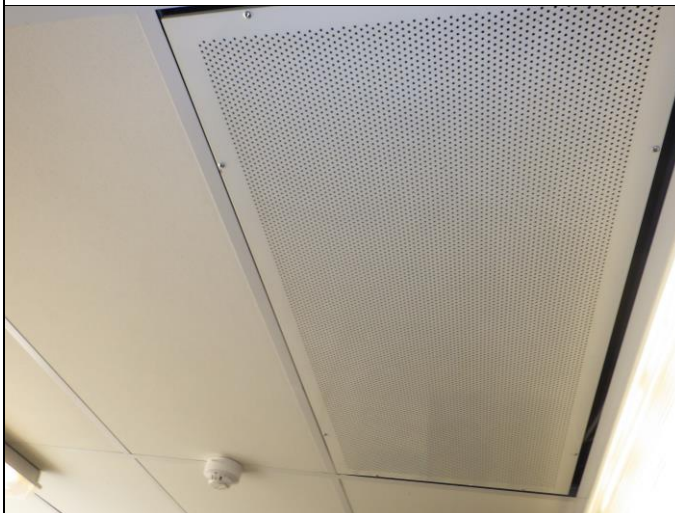
Näissä keittiön isoissa tuloilman päätelaitteissa (2kpl) ei ole kuitulähdettä.

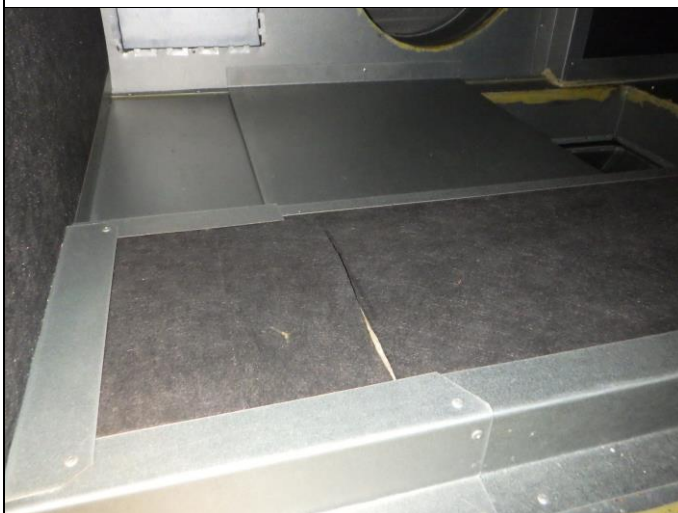
TK3/TF3 Koneen puhallin kammiosta seuraavassa kammiossa on lasivillainen äänieristemateriaali.

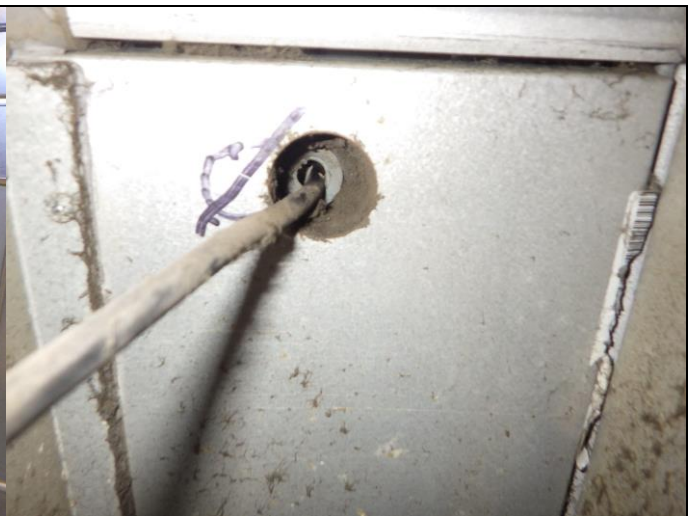
TK1/TF1 Raitisilmäpellin sähköjohdon läpiviennistä näkyy mineraalivillainen eriste.

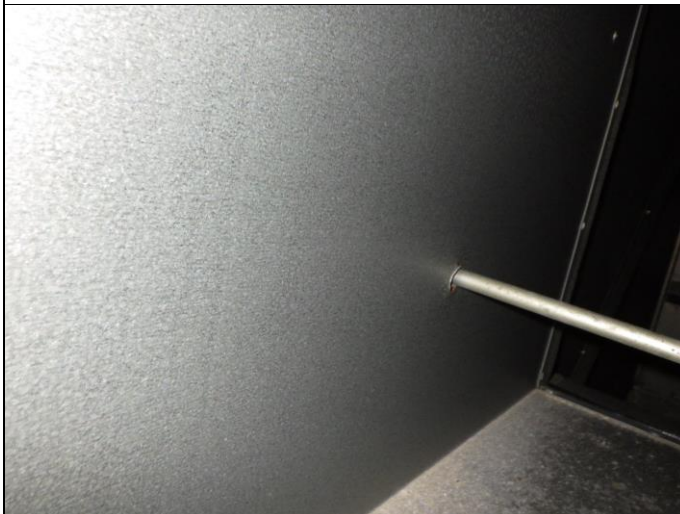
TK1/TF1 Myös lämpömittarin läpivienti on paljaana.

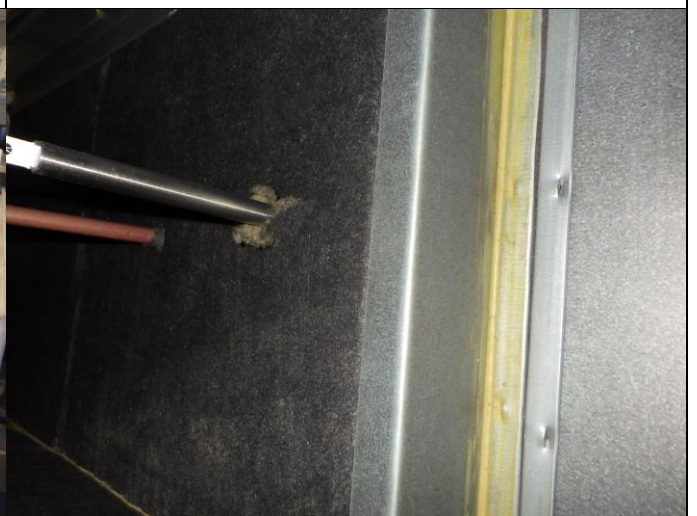
TK8/TF8 Lämpö-/virtausanturin läpivienti on auki ja mineraalivillaeriste näkyy.
