Hyökkälän koulu, Tiivistyskorjausten laadunvarmistusmittaukset

Tutkimusraportti

02.05.2022

Projekti 316801_05

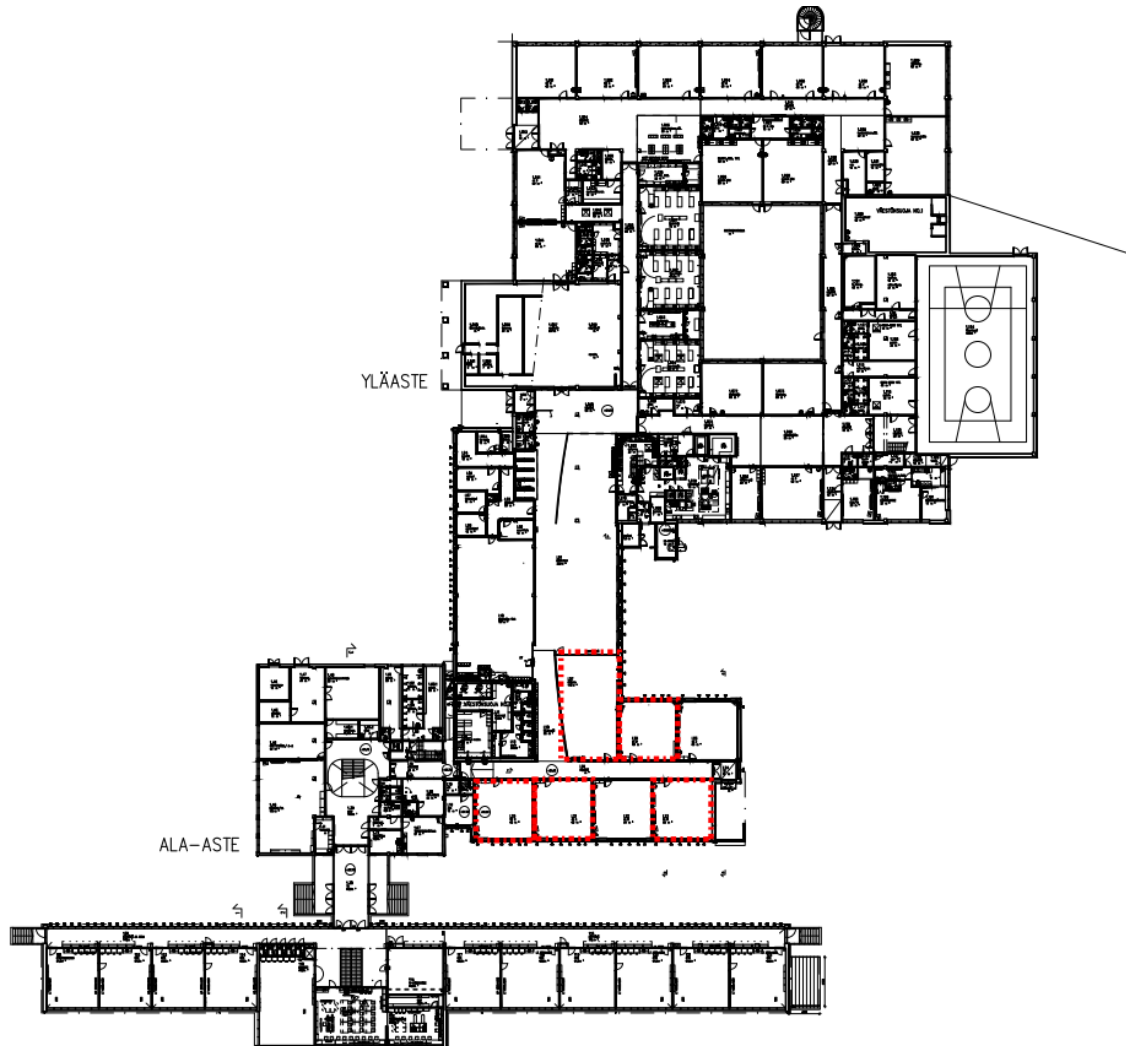
Kuva 1. Kuvassa on esitetty punaisella katkoviivalla huonetilojen tiiveystarkastelut. Tarkastelut kohdistettiin tilan ulkoseinärakenteeseen. Kuvakaappaus on otettu arkkitehtisuunnittelu Mikko Uotila Oy:n tekemästä pohjakuvasta 23.05.2014.
