TUUSULAN KUNTA

HYÖKKÄLÄN KOULU

SISÄILMAAN LIITTYVÄT TUTKIMUKSET

25.8.2020

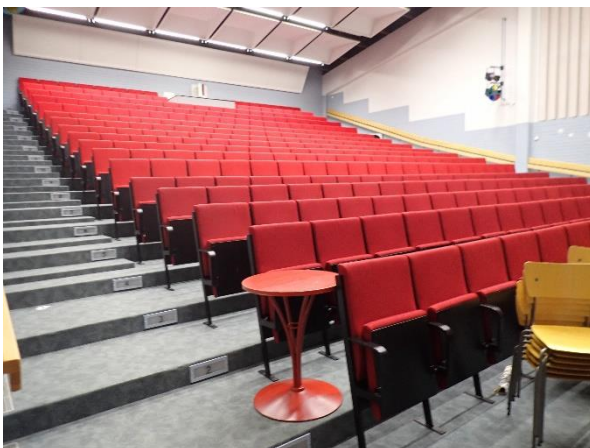
Auditorion etuosan tekniikkahormissa havaittiin pinnoittamattomia mineraalivillapintoja ja rakennusjätteitä. Hormiin menevä ovi ei ole tiivis ja paine-ero auditorion ja hormin lähellä on lähes tasapainossa, joten epäpuhtauksien on mahdollista kulkeutua hormista auditorioon.

Auditorion alapuolen tekniikkahormissa oli pinnoittamattomia mineraalivillapintoja ja kuitujen kulkeutuminen auditorioon on mahdollista etuosan hormin ja välipohjan paikallisten epätiivien rakenneliittymien kautta. Auditorion alapuolisessa tekniikkahormissa säilytettiin alapohjarakennetta vasten orgaanista materiaalia (pahvilaatikoita yms.). Rakenteesta on mahdollista tiivistyä kosteutta säilytettäviin materiaaleihin.

Kuva 13: Yleiskuva, auditorio.

Auditorion alapuolella tekniikkahormissa betonilattialla varastoituna olevat tavarat on suositeltavaa siirtää hyllyihin, jotta betonilaatan mahdollinen kosteus ei tiivisty säilytettäviin tavaroihin ja vaurioita niitä.

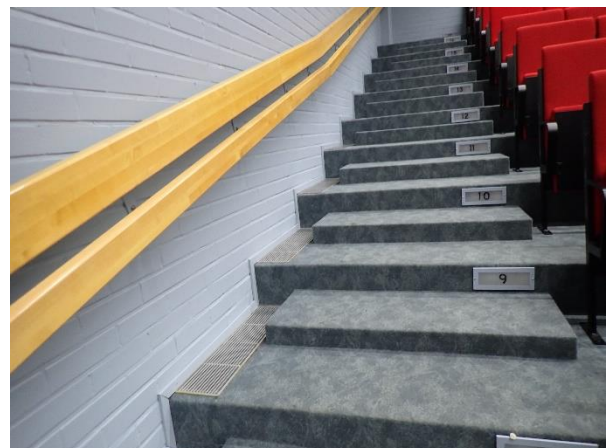
Kuva 14: Auditorion reunoilla on molemmin puolin tuloilmapäätelaitteet lattiassa.

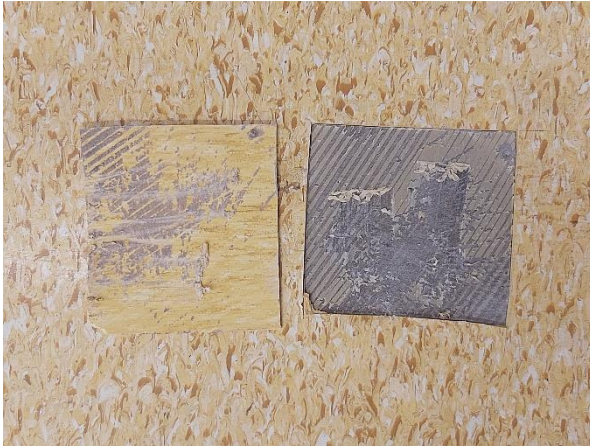
Näytteiden laboratoriotulokset olivat tavanomaisia eikä viitteitä vaurioitumisesta havaittu. Muovimaton ja liiman vaurioitumisesta kertovien 2-etyyli-1-heksanolin ja C9 -alkoholien määrät olivat tavanomaisen pieniä. Kerättyjen näytteiden kunto oli näytteenottohetkellä hyvä. Näytteissä ei havaittu aistinvaraisesti poikkeavaa kemiallista hajua tai värimuutoksia.

Kuva 27: Luokan L26 VOC-materiaalinäytteessä ei havaittu poikkeavia VOC-pitoisuuksia.

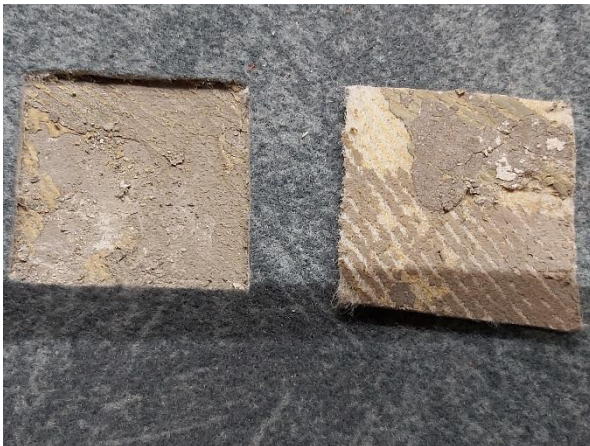
Kuva 29: Auditorion VOC-materiaalinäytteessä ei havaittu poikkeavia VOC-pitoisuuksia.
