TUUSULAN KUNTA

RIIHIKALLION KOULU

SISÄILMAAN LIITTYVÄT TUTKIMUKSET

16.7.2020

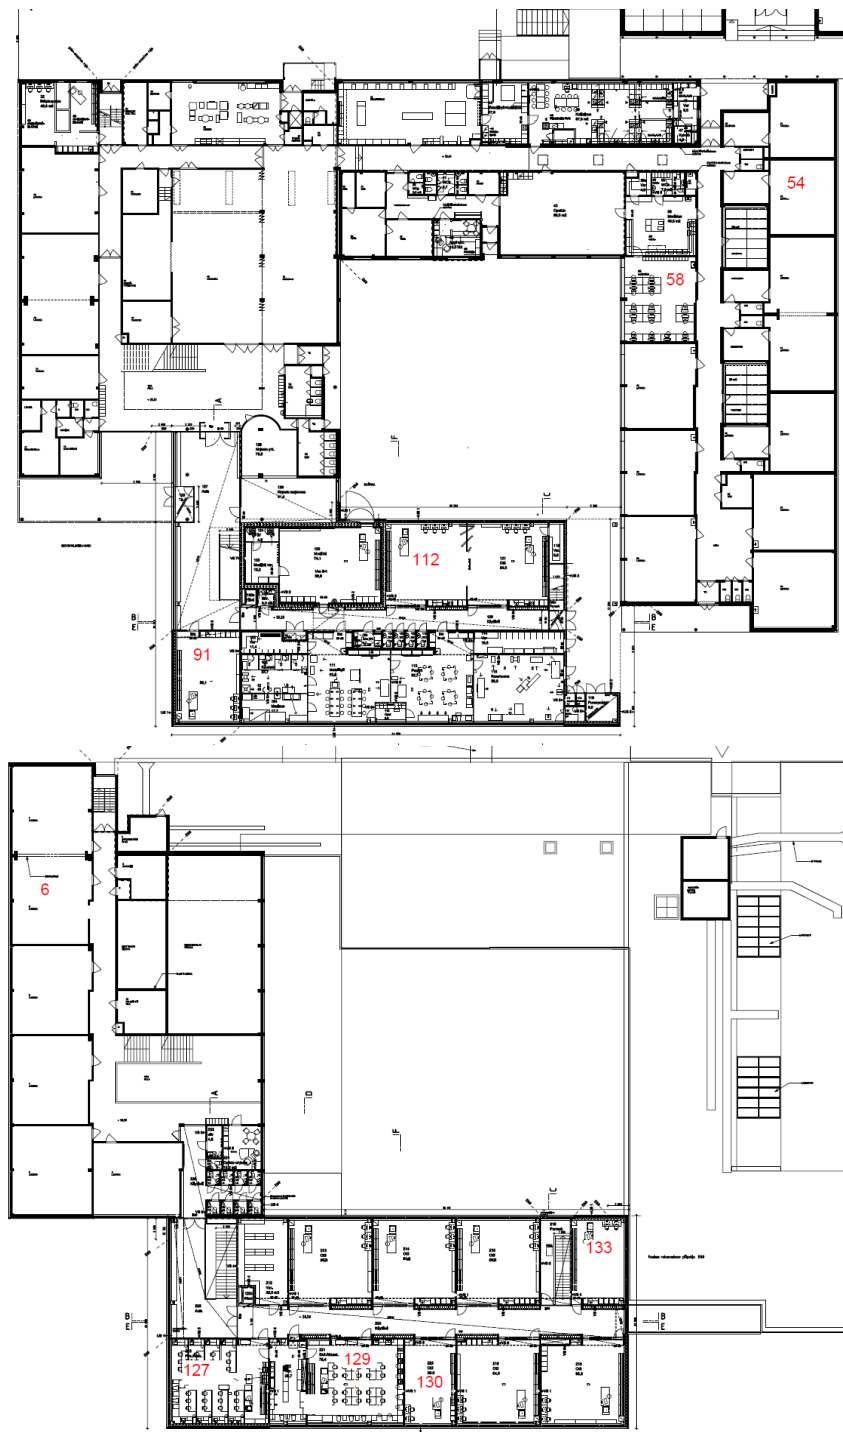
Kuva 1. 1. ja 2. kerros, tutkittavat tilat numeroitu.

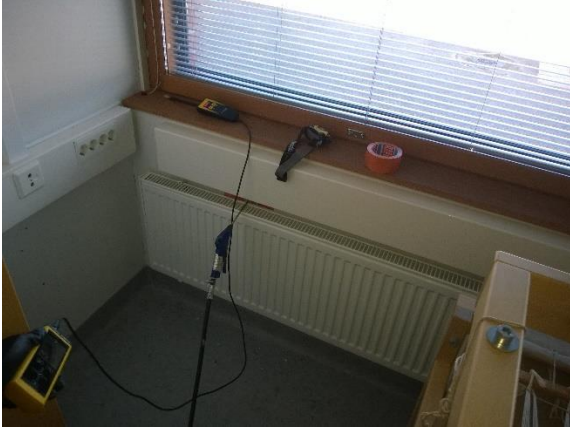
Uuden puolen tilojen alapohjarakenteisiin syötetty merkkiaine kulkeutui myös tilojen sisäilmaan. Vuoto-kohtia olivat lattiaseinäliittymien nurkka-alueet, joissa lattian muovimaton ylösnoston liimaus seinään tai pilareihin ei ole tiivis. Lattia-seinäliittymää tarkasteltiin lisäksi muovimaton nurkkaukseen tehdyn viillon kautta, jonka perusteella maton alla alapohjan ja ulkoseinän rakenneliittymässä on noin 10 mm rako.

Kuva 10: Luokan 112 tutkimuskohta.

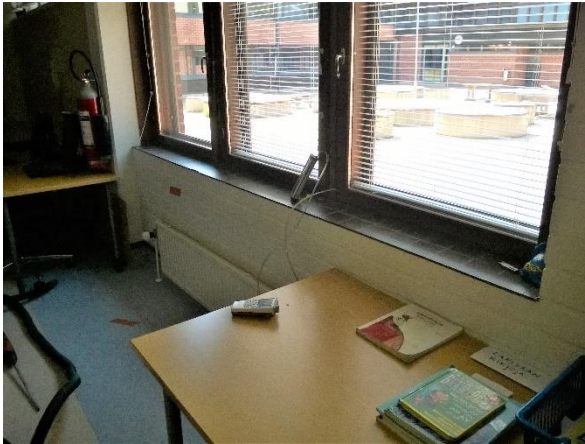
Vanhan puolen tilassa 58 ulkoseinärakenteisiin laskettu merkkiaine kulkeutui sisäilmaan ilmanvaihdon normaalissa käyttötilassa. Selviä vuotoja havaittiin ikkunaliittymistä, jotka ovat puulistoitusten alla tiivistämättä. Rakenneliittymistä on suora ilmayhteys sisäilmaan. Tilan alapohjaan laskettu merkkiaine kulkeutui alapohjan ja ulkoseinän rakenneliittymistä muovimattojen ylösnostojen takaa nurkkakohdilla. Suorilla osilla vuotoja ei havaittu. Mattoon tehdyn viillon kautta havaittiin lattia- ja seinäliittymässä noin 10 mm rako.

Kuva 16: Luokkatila 58.
