# Lepolan koulu tiivistyskorjausten laadunvarmistus

## Tutkimusraportti

Projekti 316801\_4

Lepolan koulu  
Visantie 1  
05400 JOKELA

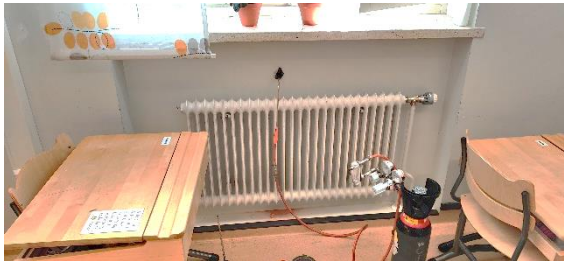
Merkkiainekokeissa havaittiin ilmavuotoja karmiliittymistä ja ikkunalaudan alapuolen rakenneliittymistä. Ikkunan karmilistoissa on tiivistysmassaa vain rakenneliittymään päin. Itse karmin puolella ei ole tiivistyksiä. Tehdyistä tiivistyskorjauksista ei ole havaintoja. Ilmavuodot luokitellaan merkittäviksi.

Kuva 4 Merkkiainesyöttö ulkoseinärakenteeseen

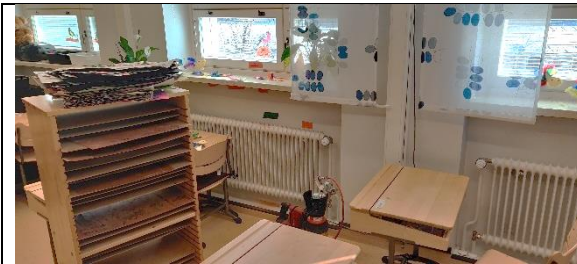
Merkkiainekokeissa havaittiin ilmavuotoja karmiliittymistä ja ikkunalaudan alapuolen rakenneliittymistä. Molemmissa patterikannakkeissa ilmavuotoja. Ikkunan karmilistoissa on tiivistysmassaa vain rakenneliittymään päin. Itse karmin puolella ei ole tiivistyksiä. Tehdyistä tiivistyskorjauksista ei ole havaintoja. Ilmavuodot luokitellaan merkittäviksi. Aistinvaraisesti tarkasteltiin luokan muut ikkunat ja todettiin ne samankaltaisiksi.

Kuva 11 Merkkiainetutkimuksen ikkuna

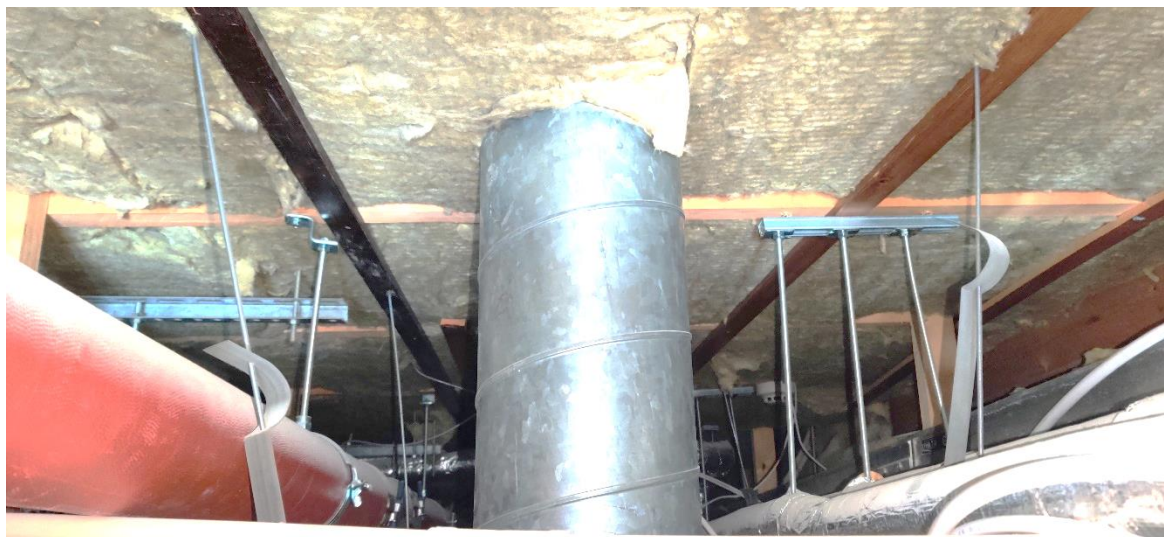
Kuva 22 Käytävän 118 IV läpivienti

- Liikuntasalin pilarijuurien tiivistys ilmanpitäviksi tiiveyskorjausmenetelmällä. Lattian ja ulkoseinän liittymän tiivistyskorjaus
- Käytävän 118 katon höyrynsulkurakenteen korjaukset sekä eriste villojen kuitujen sitominen pölynsidonta-aineella pinnoittamalla.
- Käytävän 118 sähkökeskuksen 126 katto on tiivistetty XPS levyllä ja alumiiniteipillä, mutta tilan kattorakenteen höyrynsulkuliittymät tulee selvittää.
