Hyökkälän koulu, Tiivistyskorjausten laadunvarmistusmittaukset

Tutkimusraportti

31.10.2022

Projekti 316801_05

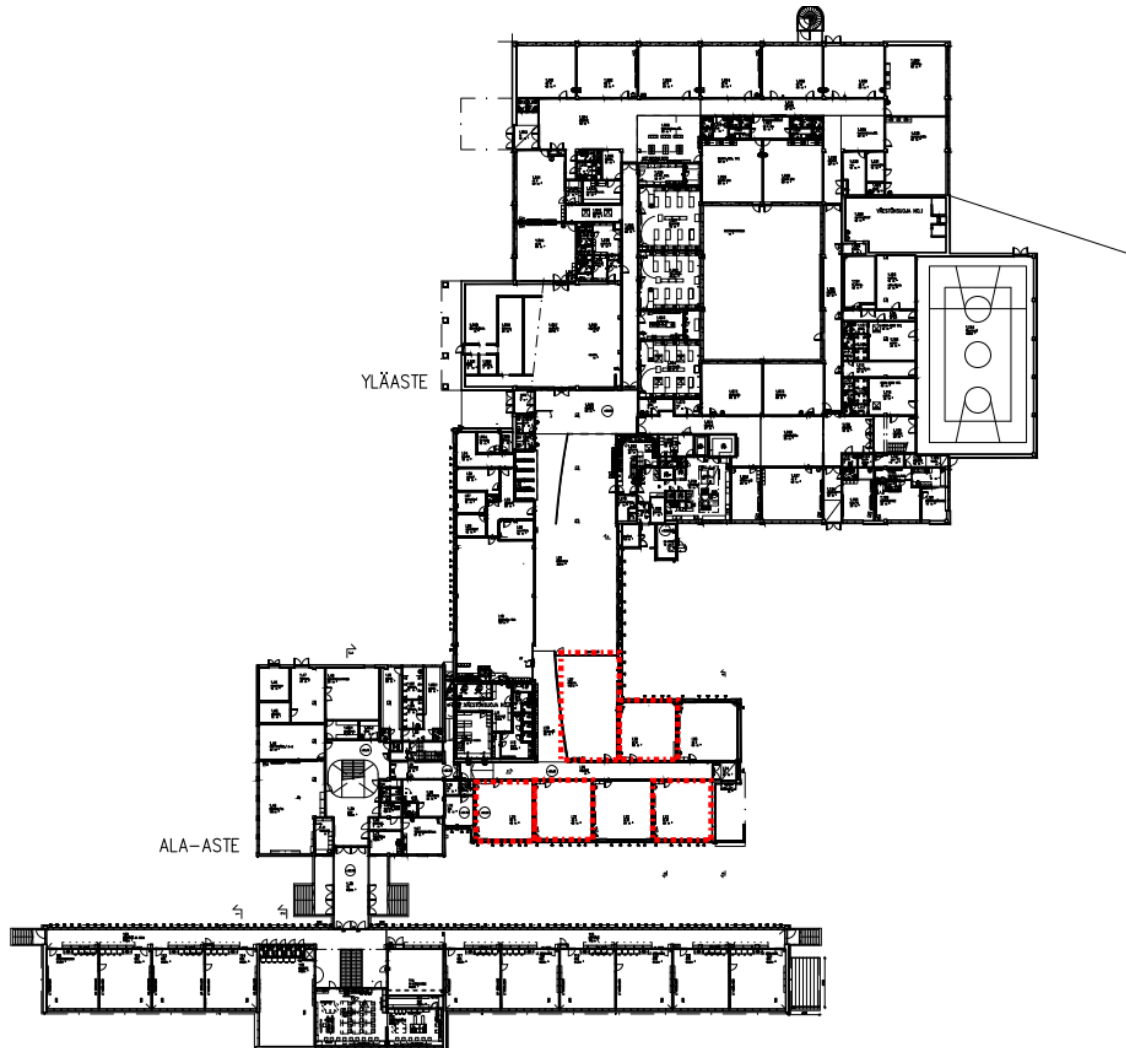
Kuva 1. Kuvassa on esitetty punaisella katkoviivalla huonetilojen tiiveystarkastelut. Tarkastelut kohdistettiin tilan ulkoseinärakenteeseen. Kuvakaappaus on otettu arkkitehtisuunnittelu Mikko Uotila Oy:n tekemästä pohjakuvasta 23.05.2014.
