Lepolan koulu tiivistyskorjausten laadunvarmistustarkastukset

Tutkimusraportti

18.11.2022

Lepolan koulu
Visantie 1
05400 JOKELA

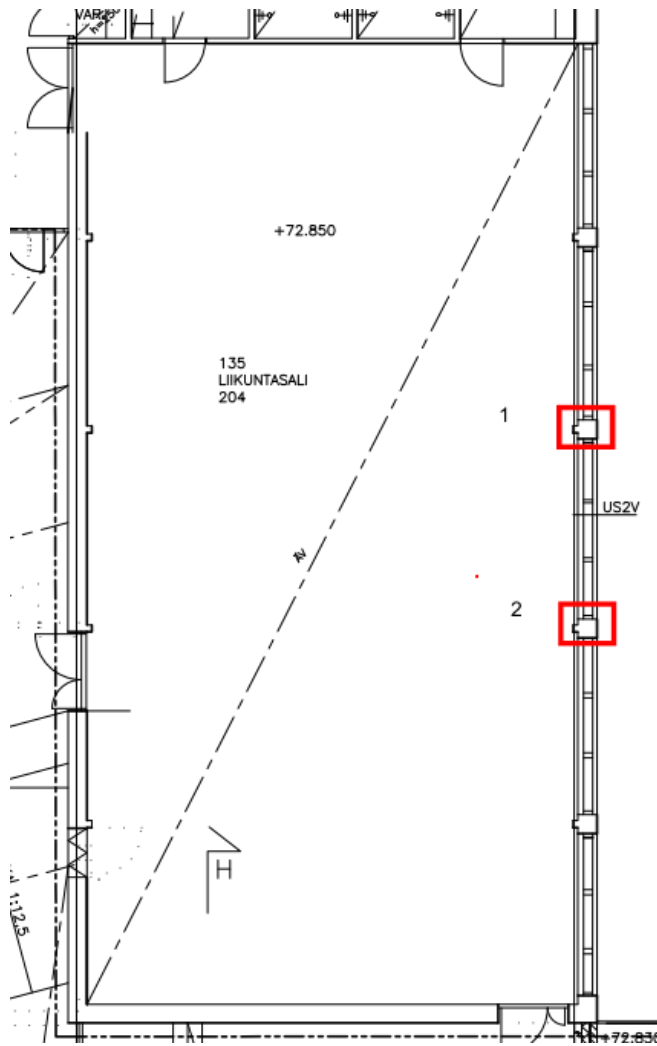
Kuva 1 Liikuntasalin merkkiainekokeen tutkimuskartta

Mittauksissa havaittiin vähäistä pistemäistä puotoa pilarin seinän vastaisten lattian kulumista lattialestoitusten kohdilta. Puotoa havaittiin myös toisen pilarin puuhalkeamasta.

Ilmapuoto arvioitiin vähäiseksi. Aistinvaraisessa tarkastuksessa ei havaittu poikkeavia haajuja puotojen alueilla ja sisäilman laatu oli hyvä.

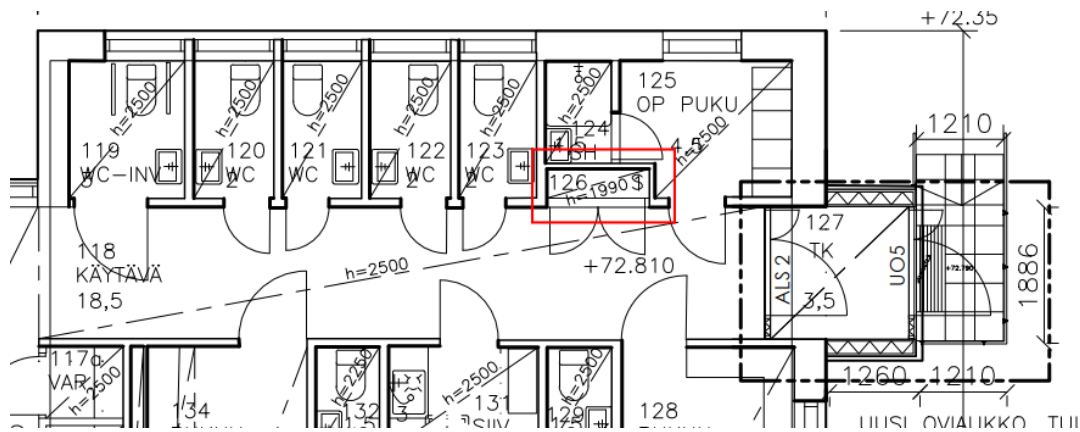
Kuva 4 Sähkökaapin tutkimuskartta

- Sähkökaapin 126 kattoon asennettu XPS-levyn liittymäpinnat olivat tiiviit, mutta sähköläpivientien sähköputkien kautta mitattiin ilmapuotoja.
- Käytävän 118 eristevidojen pölynsidontakäsittelystä ei saatu tietoa.

Liikuntasalin päädyn sähkökaapin katon tiivistys oli toteutettu alumiinipintaisella XPS-levyllä. Levy on tiivistetty rakenteisiin alumiiniteipillä. Levyn läpivienteinä on sähköputkia, jotka ovat tiivistetty alumiiniteipillä. Merkkiaine syötettiin levyn yläpuoliseen tilaan ja vuodot paikallistettiin anturilla.

- Sähkökaapin 126 kattolevyn sähköputkien päät suositellaan tiivistettäväksi. Levyn läpiviennit tiivistetään massalla.
- Luokkahuoneen 303 ikkunalaudat tiivistetään uudelleen ja ikkunalautalevyn halkeama tiivistetään sopivalla liimalla, esim. kapilaarisesti tunkeutuva liima.
- Luokkahuoneen 303 patterikannakkeet tiivistetään liimamassalla. Patterin kannakkeen pultin läpivienti voidaan tiivistää massalla.
- Luokkahuone 310 seinälevytykset tiivistetään katonrajaan tiivistysmassalla.

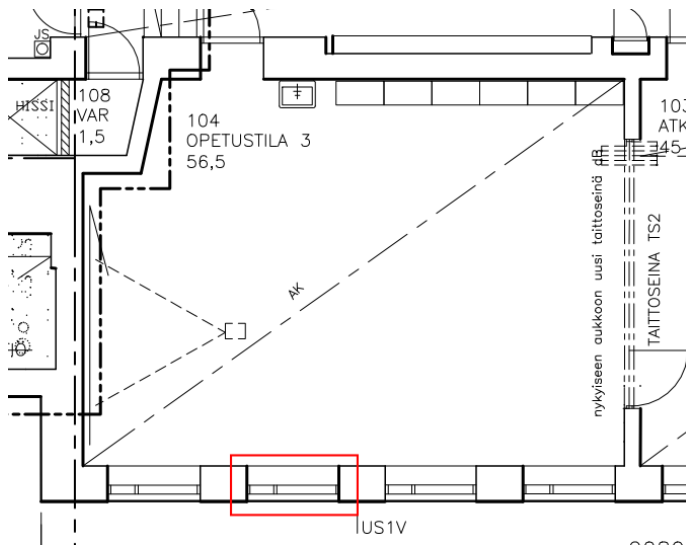
Kuva 7 Luokkahuoneen 104 tutkimuskartta

Luokkahuoneesta valittiin korjaussuosituksen saanut ikkunaosuus. Yleisessä tarkastelussa havaittiin, että tiivistystyönä oli tehty lisätiivistyksiä tiivistysmassalla ikkunalaudan alapuolen osalta. Patterikannakkeissa ei havaittu lisätiivistyksiä eikä yläpuolelta silmä-määräisesti havaittu karmiliittymistä lisätiivistyksiä.

Merkkiainekokeissa todettiin, että alapuolisella lisätiivityksellä rakenteesta ei havaittu vuotoja. Aistinvaraisesti tarkasteltiin luokan muut ikkunat ja todettiin tiivistystyö samanlaisiksi. Työn jälki oli tasainen eikä saumoissa näkyneet puutteita.

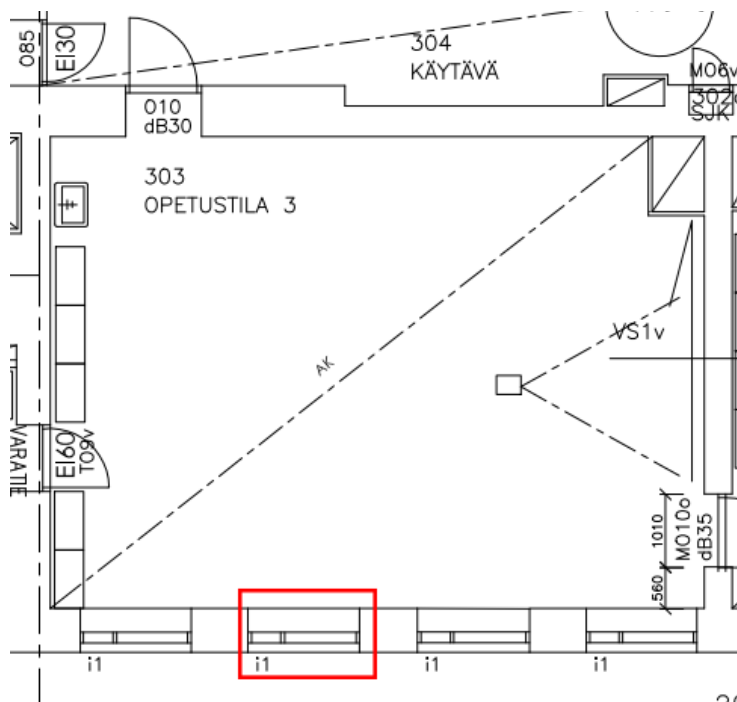
Kuva 10 Tutkimuskartta luokka 303

Tarkistusmittaukseen valittiin edellisen mittauksen perusteella ikkuna, jossa aikaisemmin havaittiin ilmavuotoja.

Ikkunaliittymistä ei havaittu ilmavuotoja. Ikkunalaudan osalta yläpuolista ilmavuotoa esiintyi halkeaman alueelta. Patterikannakkeissa ei ollut tiivistysmassaa ja vuotoa havaittiin. Ikkunalaudan alapuolisessa tiivistyksessä oli rakoja ja pieniä reikiä, joista havaittiin ilma- vuotoa ikkunalaudan halkeaman kohdalla.

- Ikkunalaudan halkeama tulee korjata tiivistyskorjaukseen tarkoitetuilla tuotteilla esim. kapillaarisella liimalla.
- Patterin kannakkeen pultin läpivienti ja kannake tiivistetään massalla.

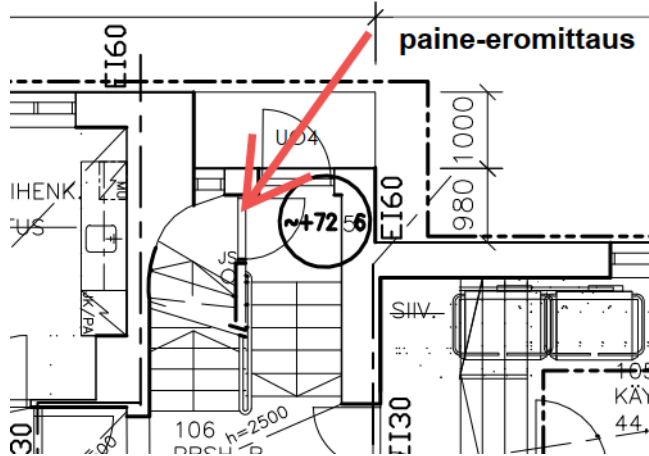
Mittauksen alkuvaiheessa paine-ero kellarin ja porraskäytävän välillä oli hieman ylipaineinen. Päivän edetessä kellari oli kuitenkin selvästi alipaineinen. Alipaineisuus kasvoi, kun kellarin ulko-ovet olivat suljettuina. Kellaritiloissa säilytetään koulun ulkoilutarvikkeita.

Kuva 16 Paine-eromittari asennettu kellarin ja porraskäytävän välille.
