RAPORTTI

24.9.2018

**ROINILAN PÄIVÄKOTI
NYSTENINTIE 6
04500 KELLOKOSKI**

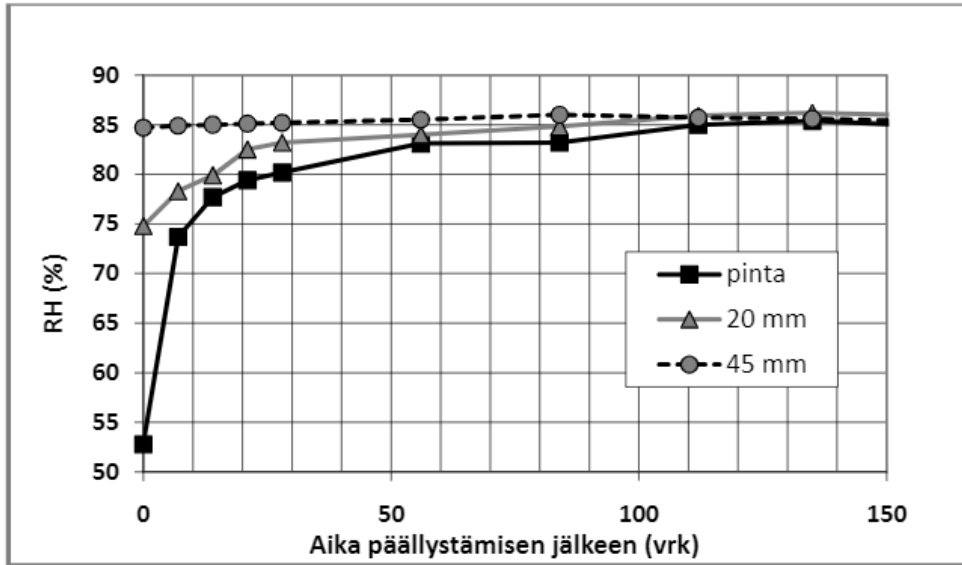
Betonilaatan suhteellinen kosteus RH (%) ajan funktiona päällystämisen jälkeen. Laatta on päällystetty 0,2 mm paksuisella PE-kalvolla. Mittaukset tehty välittömästi päällysteen alta (pinta) sekä lisäksi 20 mm ja 45 mm syvyydeltä. Päällystyshetkellä betonin suhteellinen kosteus 45 mm syvyydellä oli 85 % ja rakenteen pinnassa noin 53 %. (Niemi et al. 2007).

Kuva 1. Väitöskirjan "Betonilattian "riittävän" kuivumisen määrittäminen uudisrakentamisessa, Tarja Merkallio" mukaan tiiviiden muovimattojen ja betonin välinen kosteuspitoisuus nousee päällystämisen jälkeen kriittiselle kosteusalueelle.

Roinilan päiväkodin kosteuspitoisuudet ovat muovimattojen alapuolella nousseet kriittiselle alueelle melkein kaikkien viiltoimittautustulosten mukaisesti, mutta BULK-mittauksen perusteella lattiamattojen VOC-mittauksissa ei ole havaittavissa merkittäviä kosteusvaurioihin viittaavia yhdisteitä.
