TUUSULAN KAUPUNKI

HYRYLÄN PÄIVÄKOTI

SISÄILMAAN LIITTYVÄT TUTKIMUKSET

6.5.2020

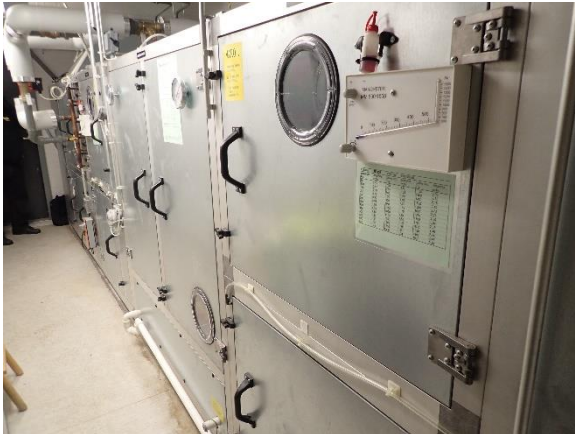
Koneiden teknistä käyttöikää määrittävät lähinnä puhaltimien iät, jotka kyseisessä koneessa ovat lähtökohtaisesti 25...30 vuotta. Koneiden käyntiäänissä ei havaittu ongelmia ja koneiden yleiskunto on hyvä.

Kuva 21: Rakennuksen ilmanvaihtokone.

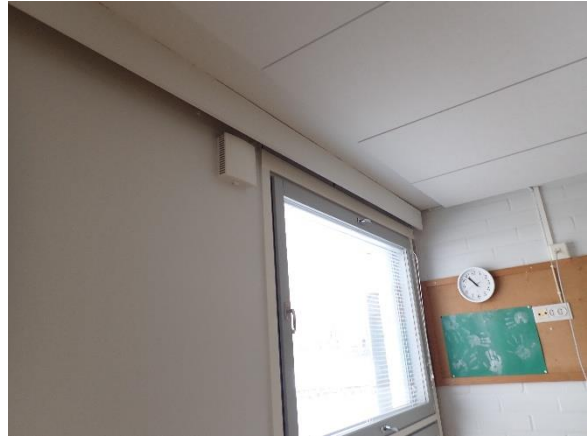
Kuva 24: Palaverihuoneessa korvausilmaventtiili.

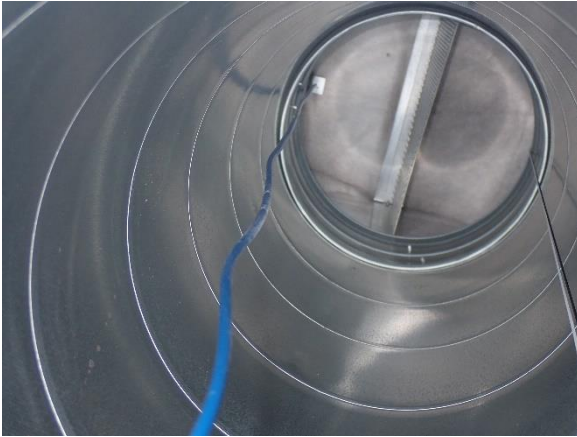
Kuva 25: Haituloiden tila, tuloilmakanava puhdas.

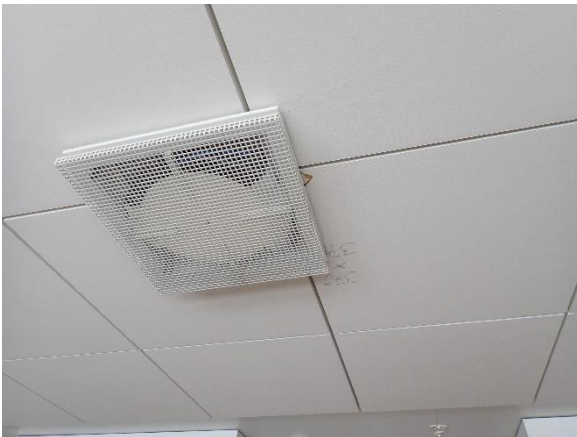
Päätelaitteet olivat tutkimushetkellä puhtaita. Päätelaitteiden puhtaanapidosta tulee huolehtia puolivuositain.

Kuva 26: Tiloissa oleva tuloilmapäätelaitte.

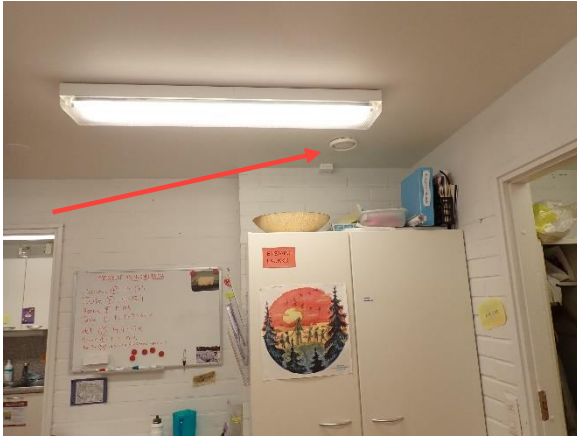
Kuva 28: Tiloissa oleva poistoilmapäätelaite.

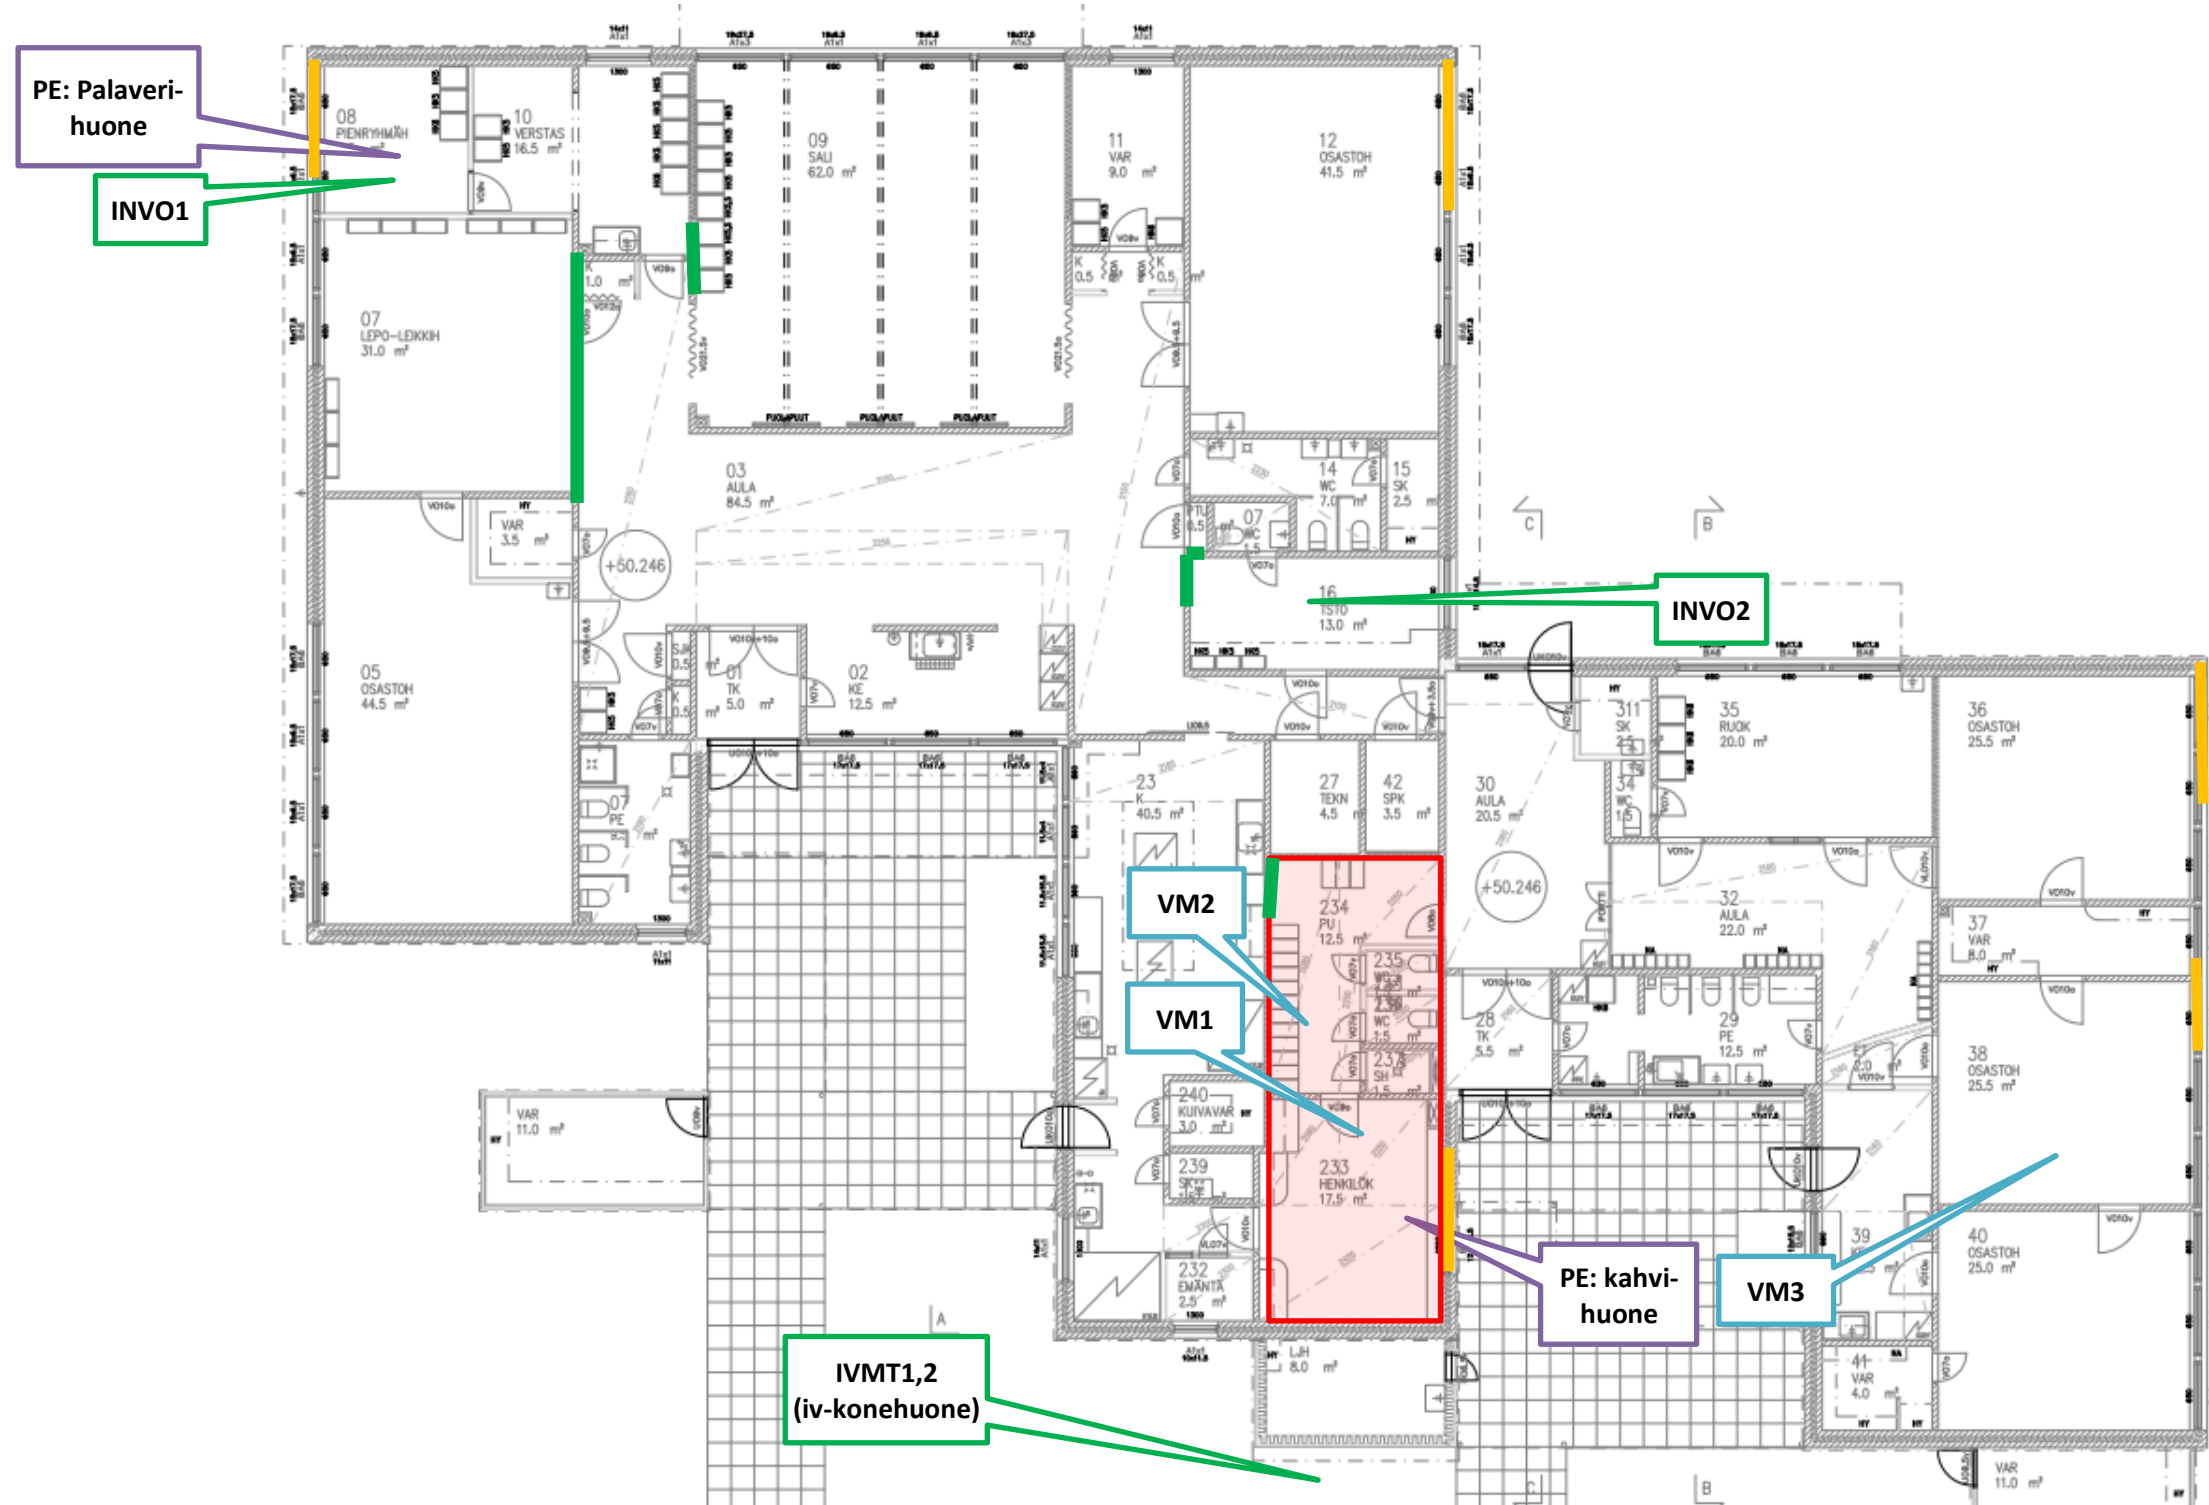
Tutkittavien tilojen lattioiden ja seinien alaosiin tehtiin pintakosteuden mittaukset. Kosteuspoikkeamaa havaittiin henkilökunnan kahvihuoneen, pukuhuoneen ja pukuhuoneen yhteydessä olevien WC-tilojen lattioissa. Muovimaton ja tasoitteen välistä mitatuissa viiltokosteusmittauksissa kohonneita arvoja oli kahvihuoneessa ja pukuhuoneessa. Tiiliväliseinien alaosissa havaittiin paikoin kosteuspoikkeamaa esimiehen toimistossa, pukuhuoneessa, askartelutilassa ja viereisellä käytävällä. Kosteuspoikkeama-alueet on merkitty liitteenä olevaan pohjakuvaan.
