Notkokuiston päiväkotii, Tiivistyskorjausten laadunvarmistusmittaukset

Tutkimusraportti

22.03.2022

Projekti 316801_01

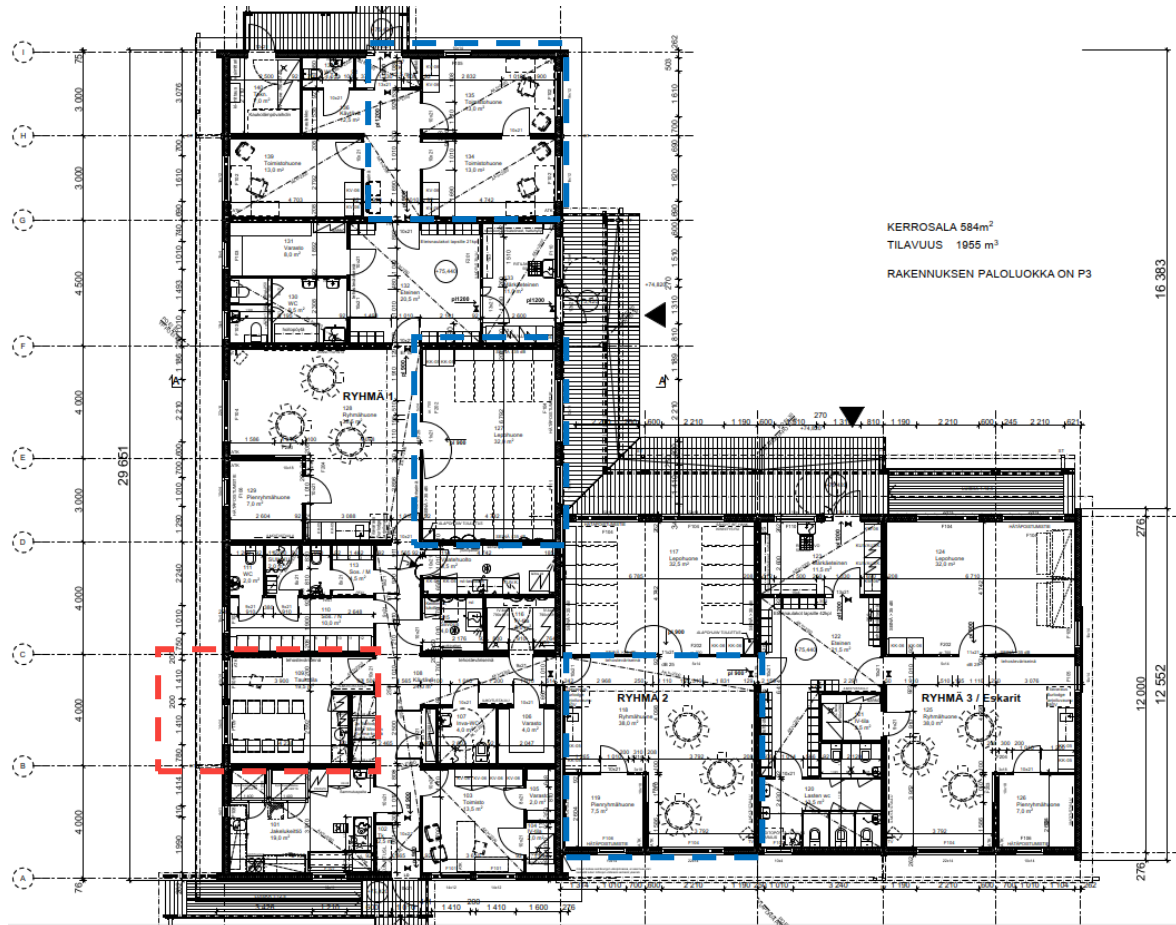
Kuva 1. Kuvassa on esitetty sinisellä katkoviivalla huonetilojen 109, 118, 127, 134 ja 135 tiiveystarkastelut. Ulkoseinän ja alapohjan liittymiä sekä ikkunoiden liittymiä tarkasteltiin sinisillä alueilla. Punaisella alueella tehtiin yläpohjan ja alapohjan tiiveysmittauksia. Kuvakaappaus on otettu Arkkitehtitoimisto Pekka Lassilan tekemästä pohjakuvasta 10.10.2008.
