## Mikkolan päiväkoti, Tiivistyskorjausten laadunvarmistusmittaukset

Tutkimusraportti

5.9.2023

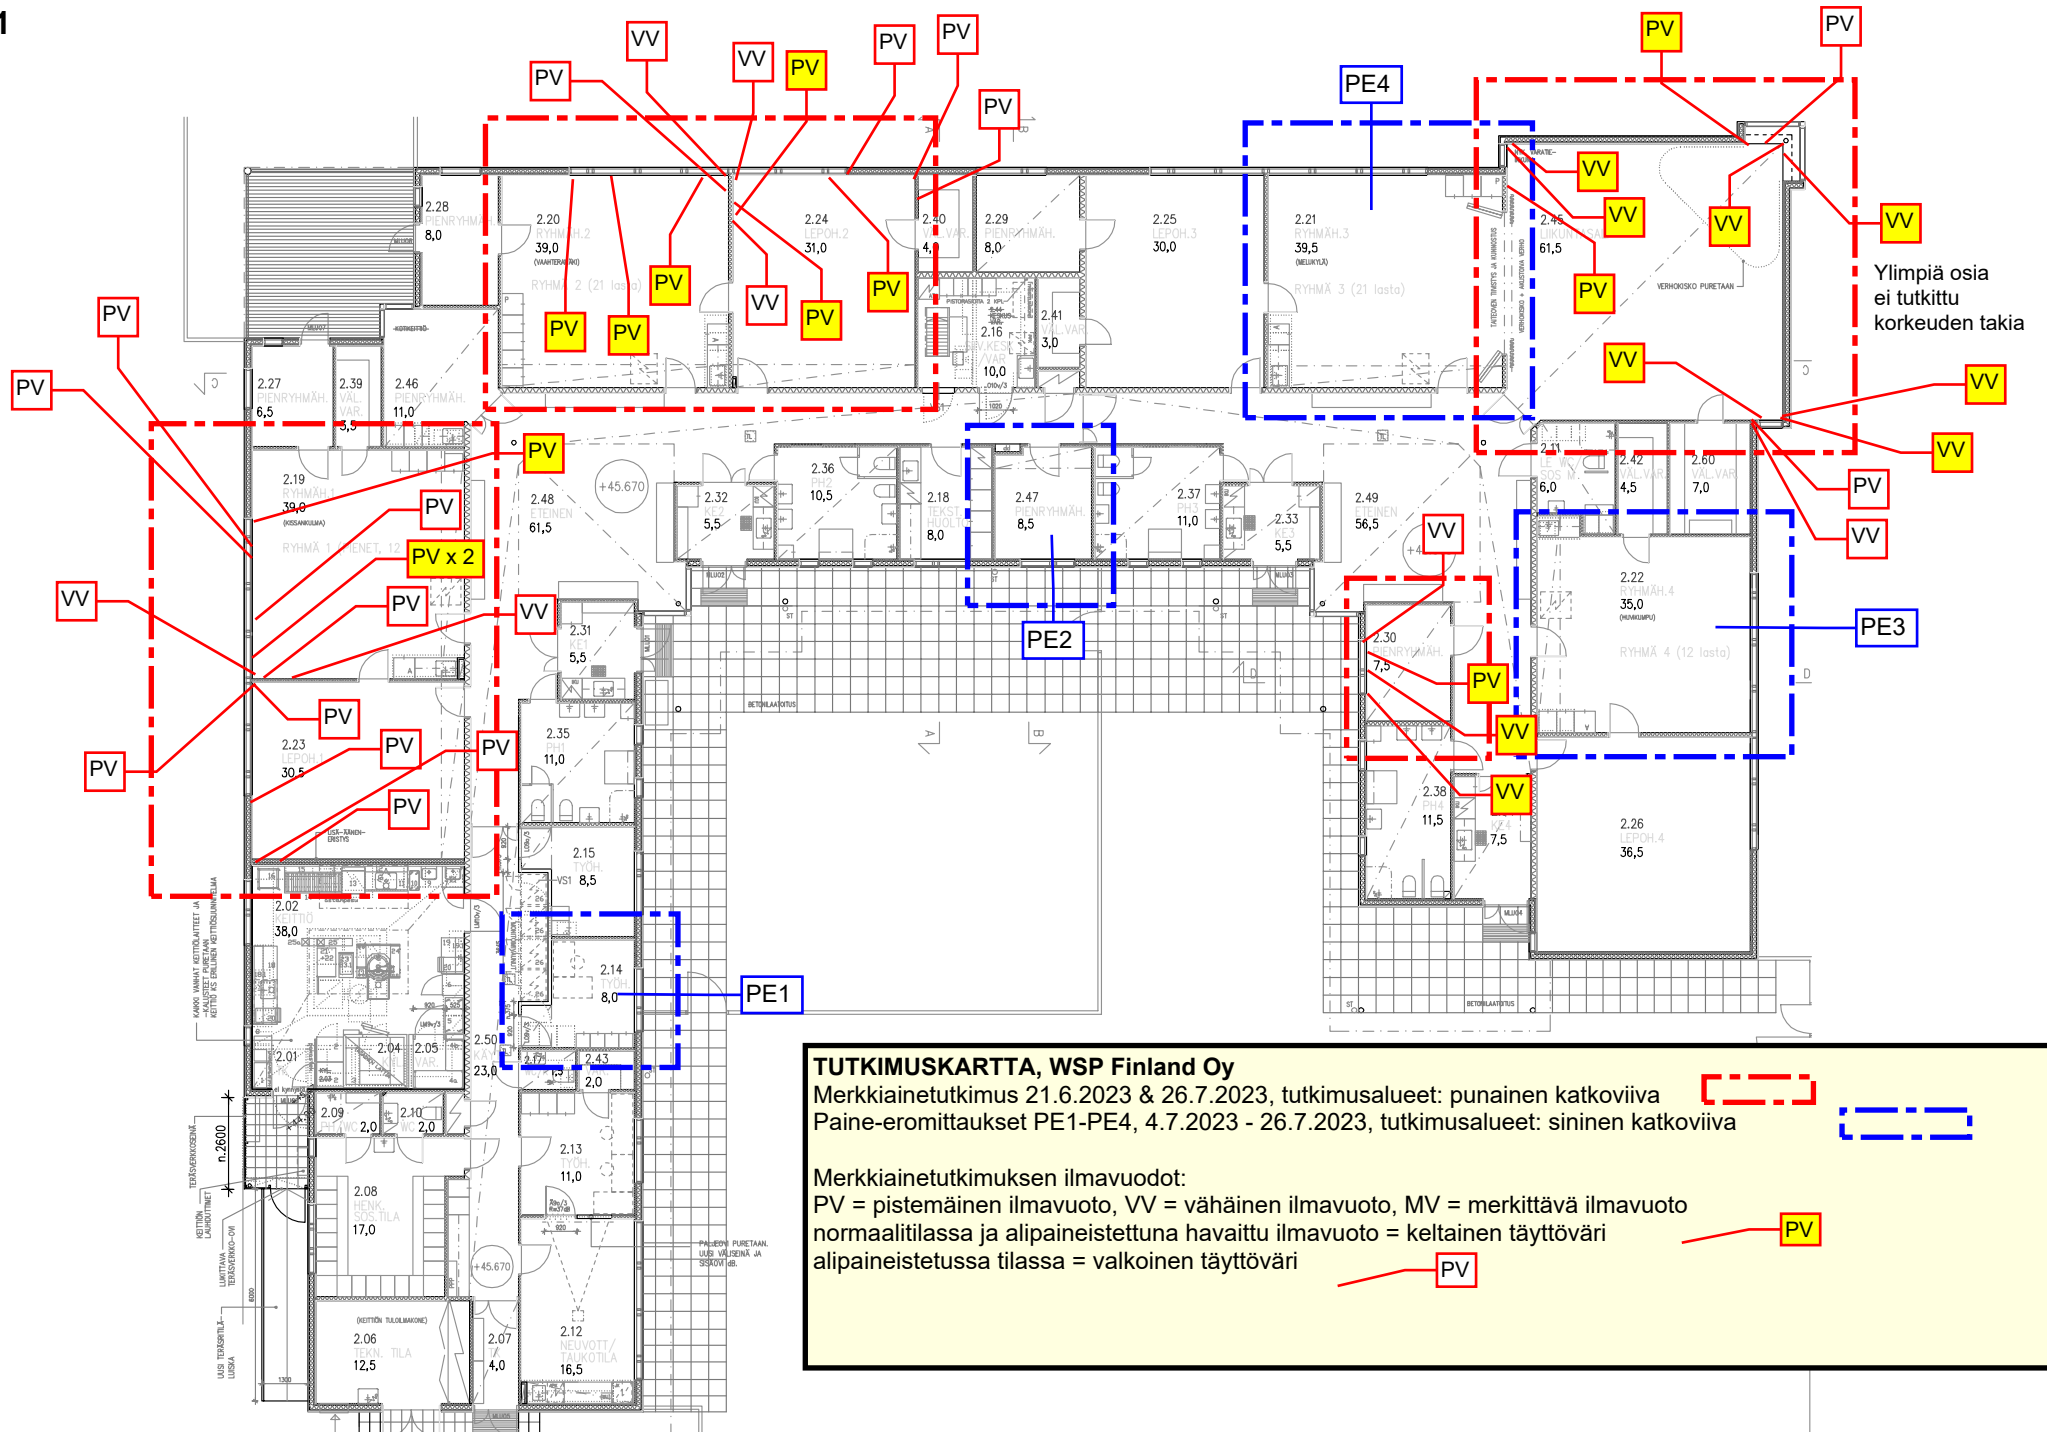
- 1) Tutkimuskartta

**TUTKIMUSKARTTA, WSP Finland Oy**  
 Merkkiainetutkimus 21.6.2023 & 26.7.2023, tutkimusalueet: punainen katkoviiva  
 Paine-eromittaukset PE1-PE4, 4.7.2023 - 26.7.2023, tutkimusalueet: sininen katkoviiva

Merkkiainetutkimuksen ilmavuodot:  
 PV = pistemäinen ilmavuoto, VV = vähäinen ilmavuoto, MV = merkittävä ilmavuoto  
 normaalitilassa ja alipaineistettuna havaittu ilmavuoto = keltainen täyttöväri  
 alipaineistetussa tilassa = valkoinen täyttöväri
