TUUSULAN TILAPALVELUT

HYRYLÄN YLÄASTE MERKKIAINETUTKIMUS

17.1.2024

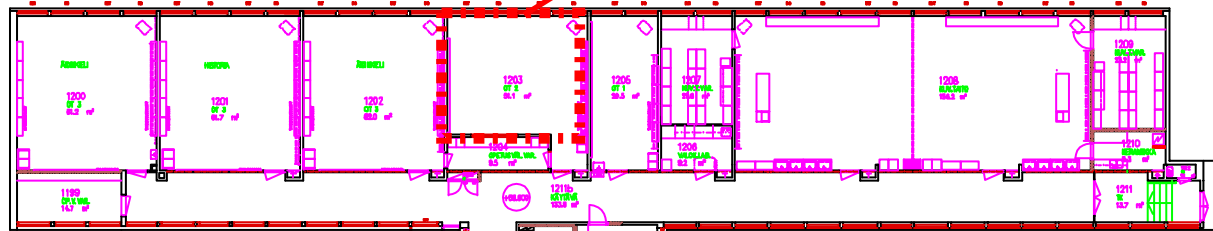
- 1) Tutkimuskartta

- (MV) Lattian ja väliseinän liittymästä
- (MV) Patterikannakkeiden vanhat reiät
- (VV) Lattian ja väliseinän liittymästä
- (VV) Pilarin ja lattian liittymästä
- (PV) Pilarin ja lattian liitos sisäurkat
- (PV) Patteriputkien läpiviennit putkikanaaliin

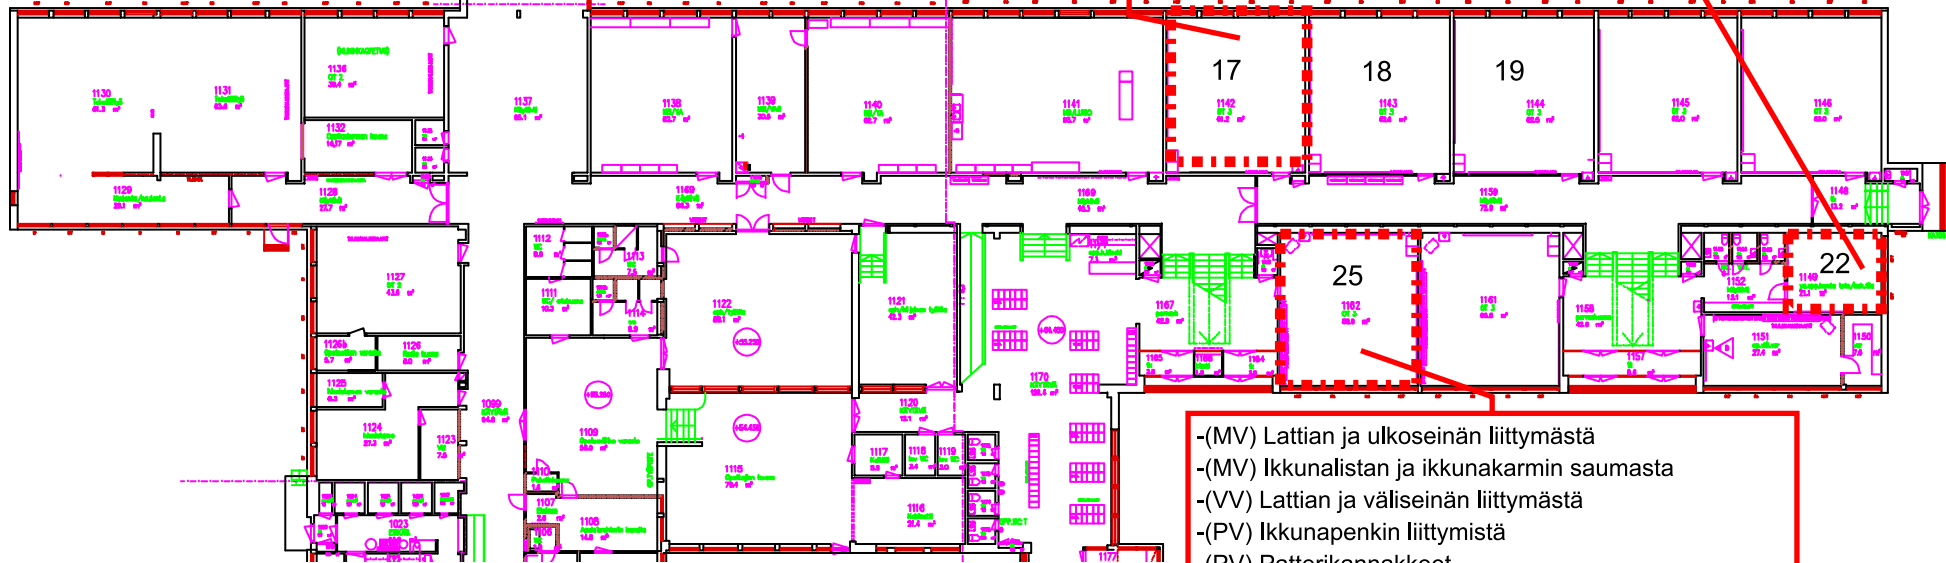
- (MV) Ikkunalistan ja ikkunapenkin saumassa sekä listojen päädyissä useita rakoja
- (VV) Ikkunan ja ulkoseinän liittymä
- (PV) Ikkunalistan ja ikkunapenkin sauma
- (PV) Ikkunan saranan kohdalla

- (PV) Pilarin ja lattian liitos sisäurkat
- (PV) Patteriputkien läpiviennit putkikanaaliin
- (PV) Pistorasia
