**RUOTSINKYLÄN KOULU
RÄVBÄCKINKUJA 29
04360 TUUSULA**

RAPORTTI

7.5.2018

SISÄILMATUTKIMUS

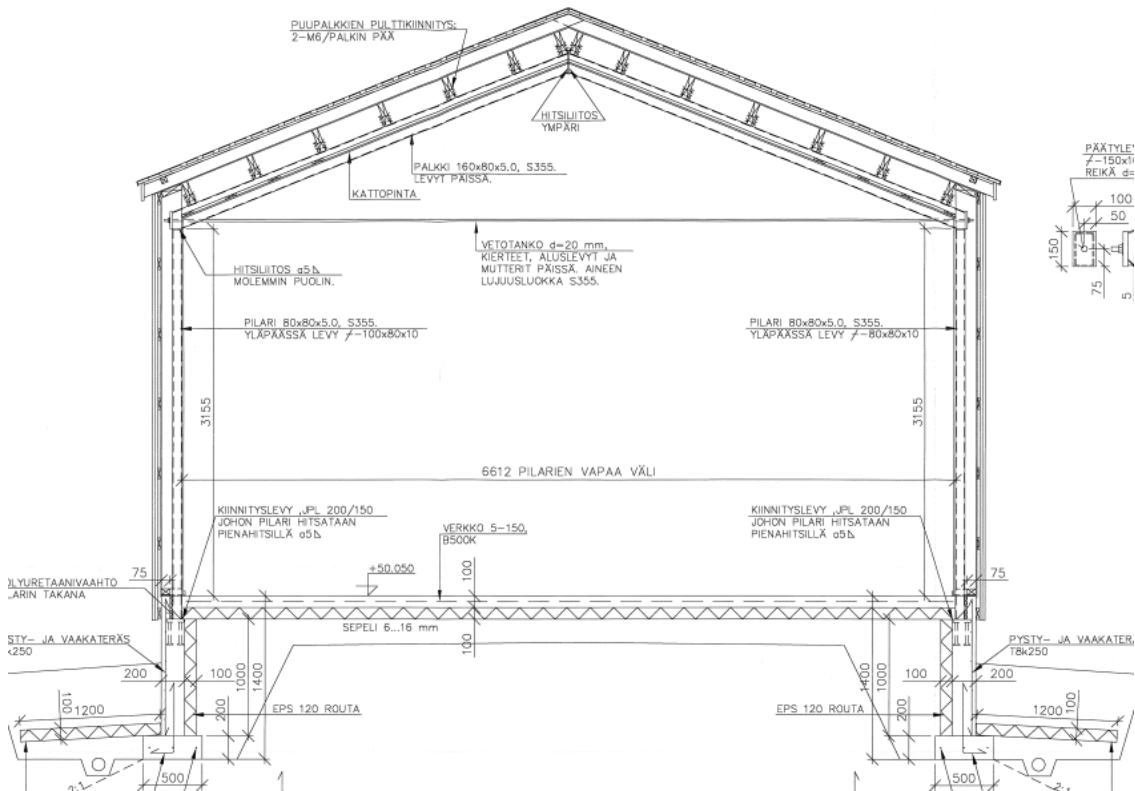
Kuva 1. Opetustilan 7 leikkauskuva.

Ulkovaipparakenteiden rakennekerrokset olivat seuraavat lähtien sisältä ulospäin:

1. Maalattu kipsilevy, 13 mm
2. Höyrynsulkumuovi, 0,02 mm
3. Eristetila ja puu-/teräsrunko, 180 mm
4. Tuulensuojalevy (kipsi), 13 mm
5. Vaakakoolaus, 22 mm
6. Lomalaudoitus (pysty)
