**RAKENNUKSEN SISÄILMA- JA RAKENNETEKNINEN
KUNTOTUTKIMUS
28.5.2018**

**RIIHIKALLION KOULU
PELLAVAMÄENTIE 15
04320 TUUSULA**

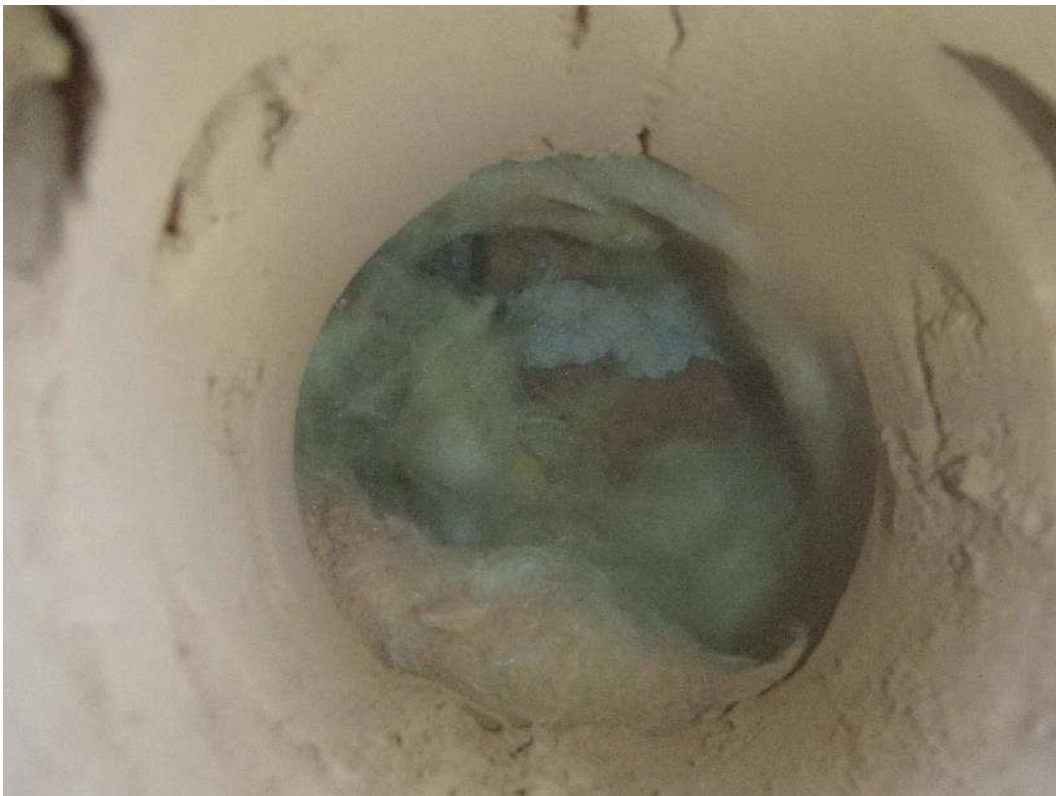
Rakenneavauksen yhteydessä ei tiilimuurauksen taustalla havaittu tuuletusväliä.

Kuva 4. Rakenneavaus vuonna 1967 rakennetun osan ulkovaipparakenteeseen.

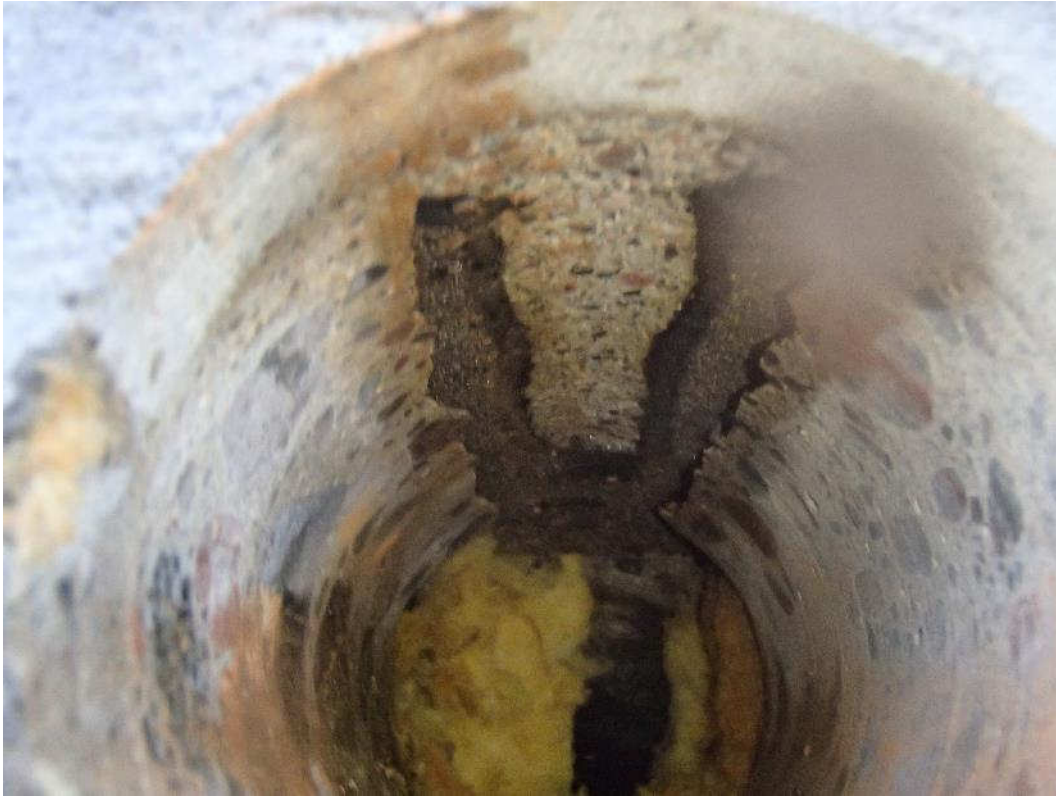
Tiilimuurauksen ja betonisokkelin välissä havaittiin bitumikermikaistale.

Kuva 5. Rakenneavaus vuonna 1967 rakennetun osan sokkelirakenteeseen.

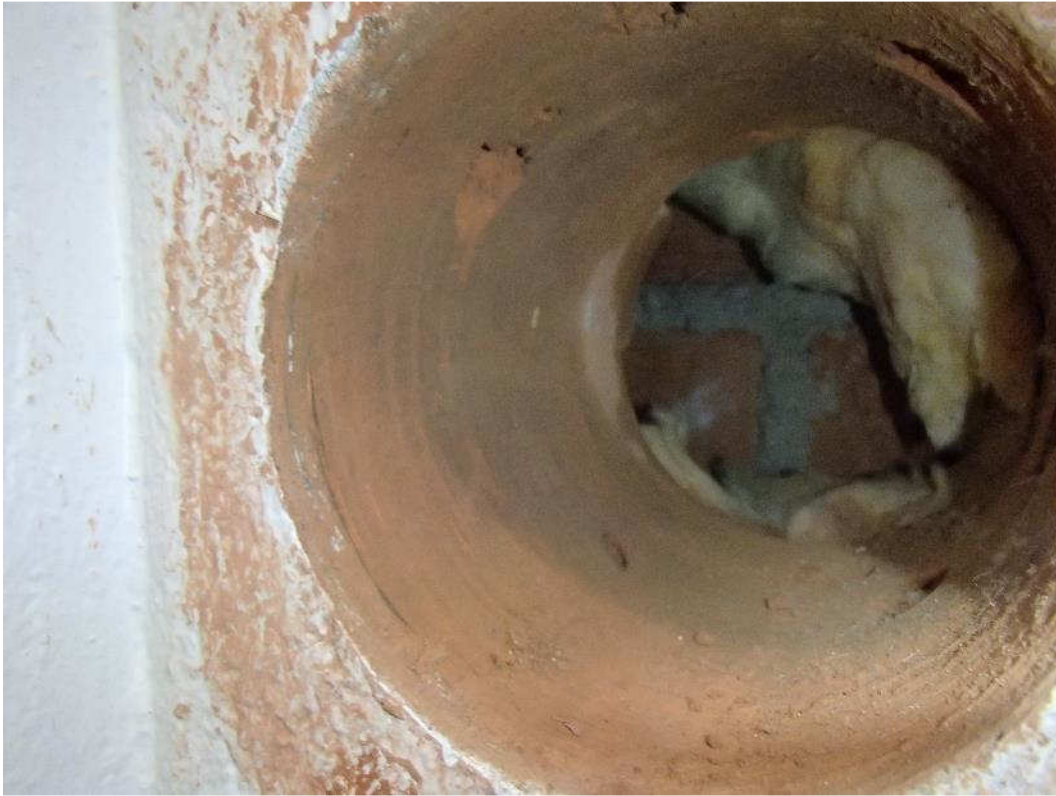
Julkisivujen rakenneavauskohdan RAKJ6 rakenteet sisältäpäin (2.krs, lk.7):

1. 10 mm, maali + tasoite
2. 130 mm, punatiili
3. 110 mm, mineraalivillaeriste
4. julkisivujen punatiilimuuraus

Kuva 6. Rakenneavaus vuonna 1967 rakennetun osan julkisivurakenteeseen luokkahuoneen 7 sisäpuolelta.

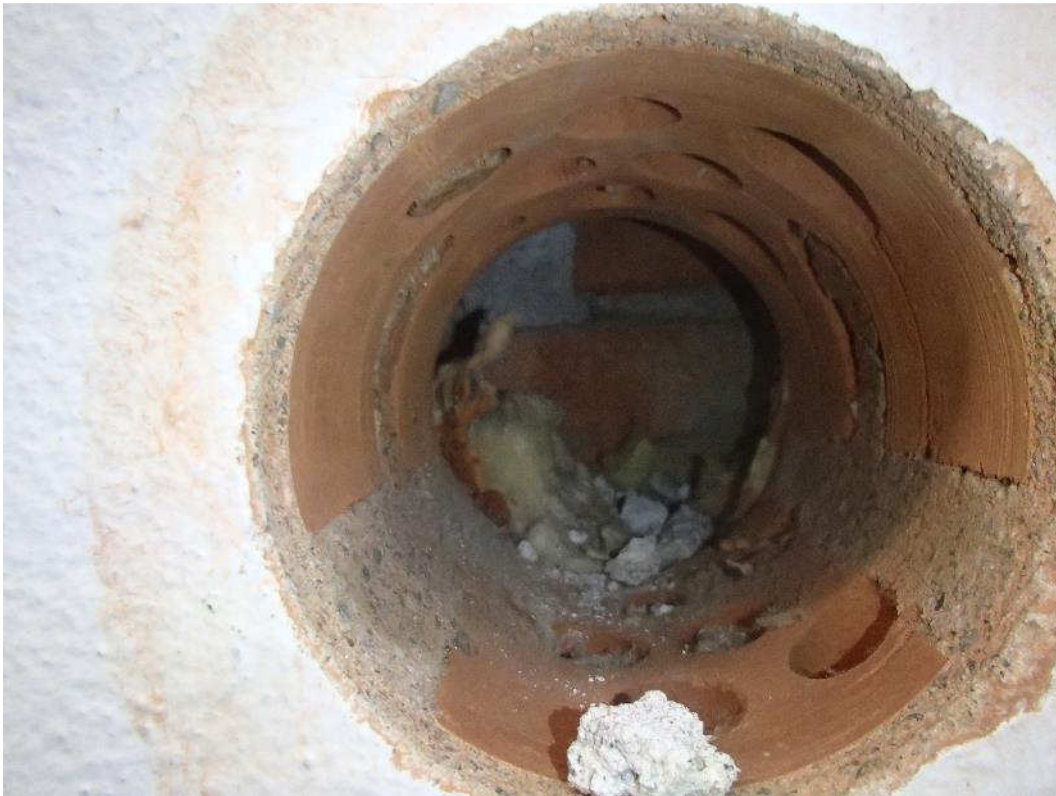
Julkisivujen rakenneavauskohdan RAKJ7 ja RAKJ8 rakenteet sisältäpäin (2.krs, lk.3):

Rakenneavauksen yhteydessä ei tiilimuurauksen taustalla havaittu tuuletusväliä.

Kuva 7. Rakenneavaus vuonna 1967 rakennetun osan julkisivurakenteeseen luokkahuoneen 3 sisäpuolelta.

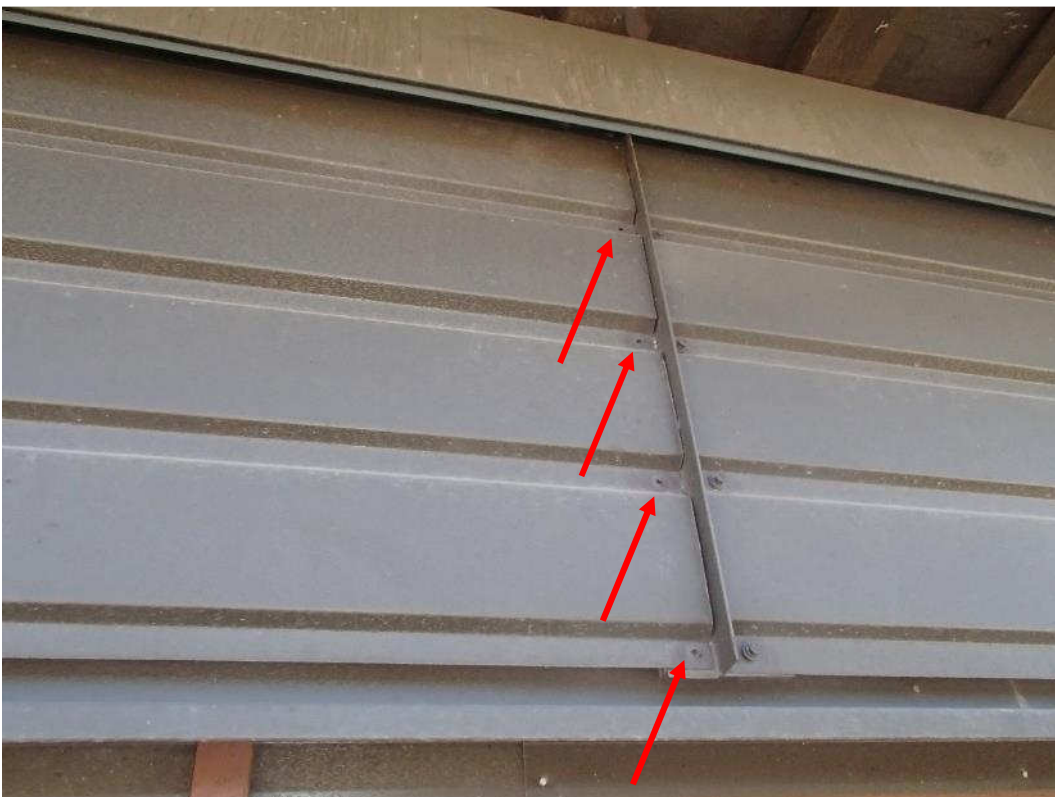
Kuva 22. Julkisivujen profiilipellityksistä on irronnut kiinnitysruuveja.

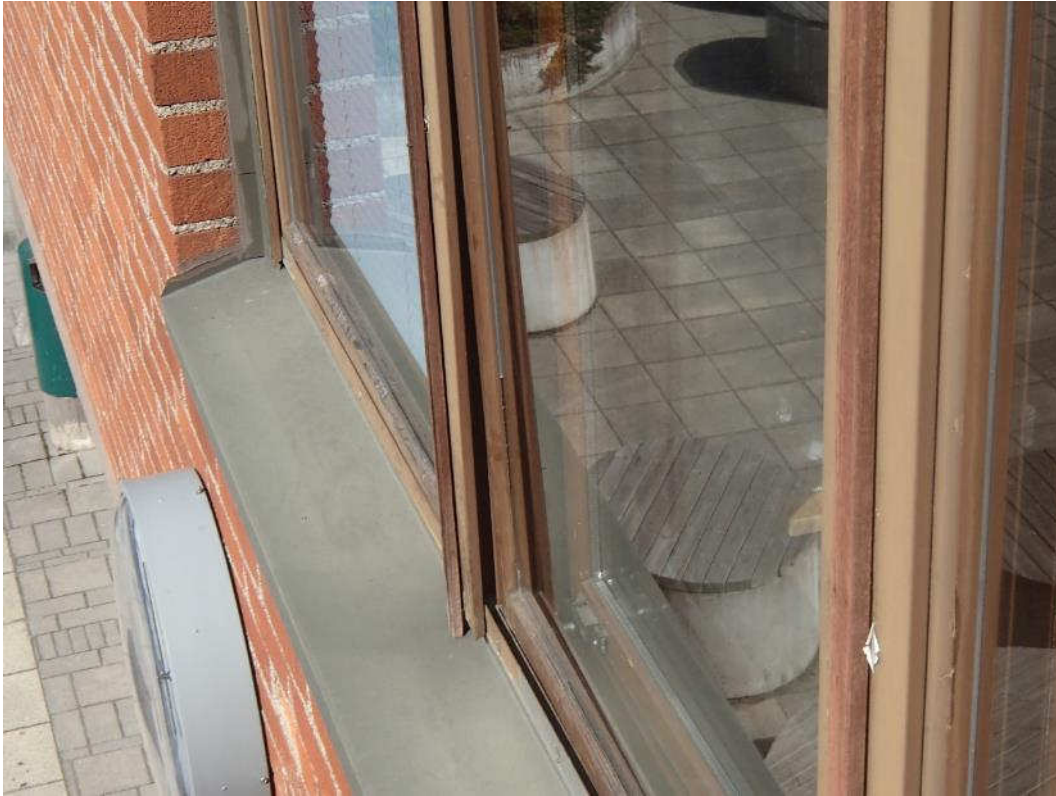
Kuva 23. Ikkunoiden maalipinnat ovat ikääntyneet ja puuosissa havaittavissa halkeilua sekä paikoin peitelistat irtoilevat.

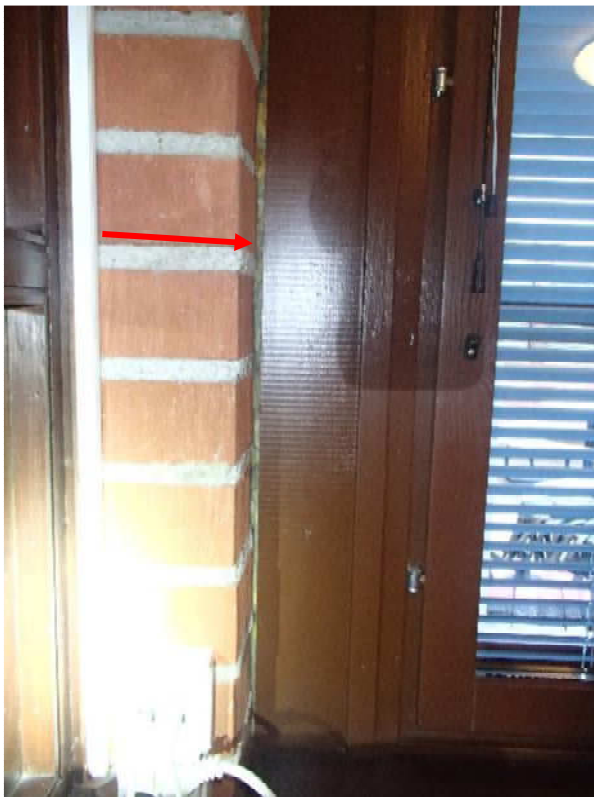
Kuva 42. Vanhojen julkisivujen ja ikkunoiden rajapinnasta on tilketilasta suora ilmayhteys sisäilmaan.

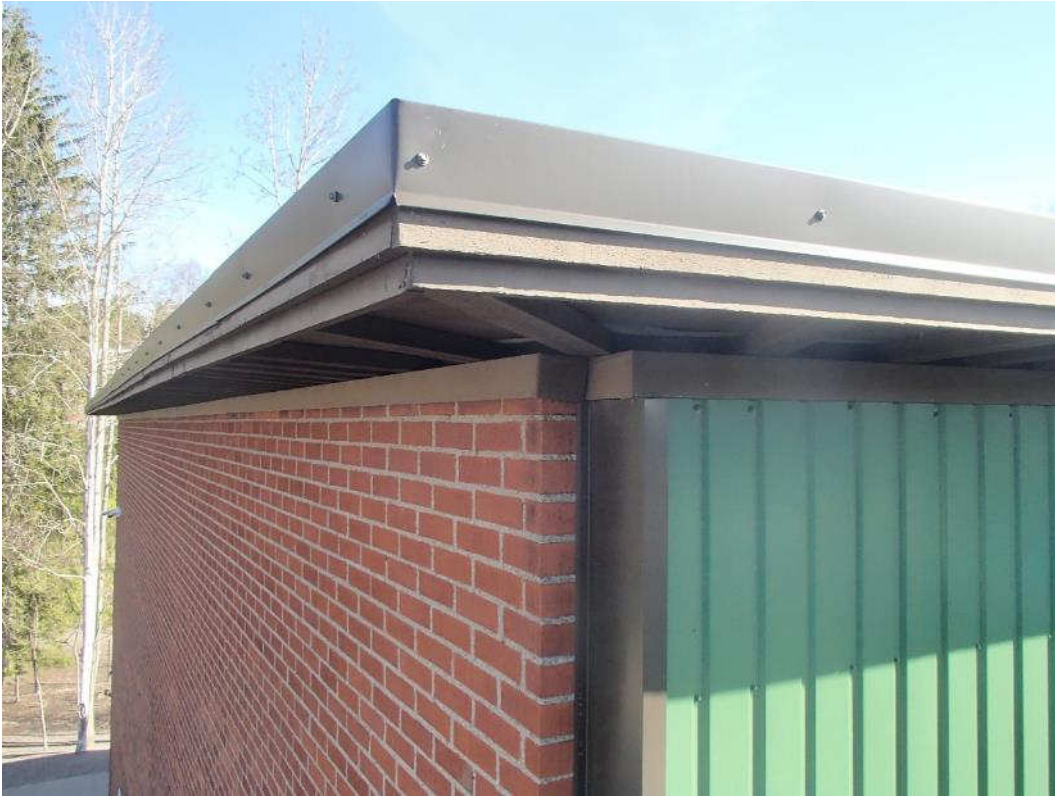
Vuonna 2003 räystäitä on jatkettu arkkitehtisuunnitelmien mukaan 300 mm rakennuksen julkisivupinnasta ulospäin, mutta räystäät ovat käytännössä jatkettu yli 600 mm julkisivupinnasta ulospäin. Räystäät on jatkettu 50 x 100 mm puutavaralla, asentamalla lankut vanhan pellityksen päälle ja vanhaan kattopintaan kiinnitettyihin lankkuihin. Lankkujen päälle on asennettu vaneri, jonka päällä on bitumikermitykset. Vanhan otsapellityksen ja uuden kattorakenteen tuuletusrakoon on asennettu muoviset hyönteisverkot. Lankkujen päässä on otsalauduitukset ja reunapellitykset.

Kuva 52. Vuonna 2003 rakennettu räystäään jatkos.

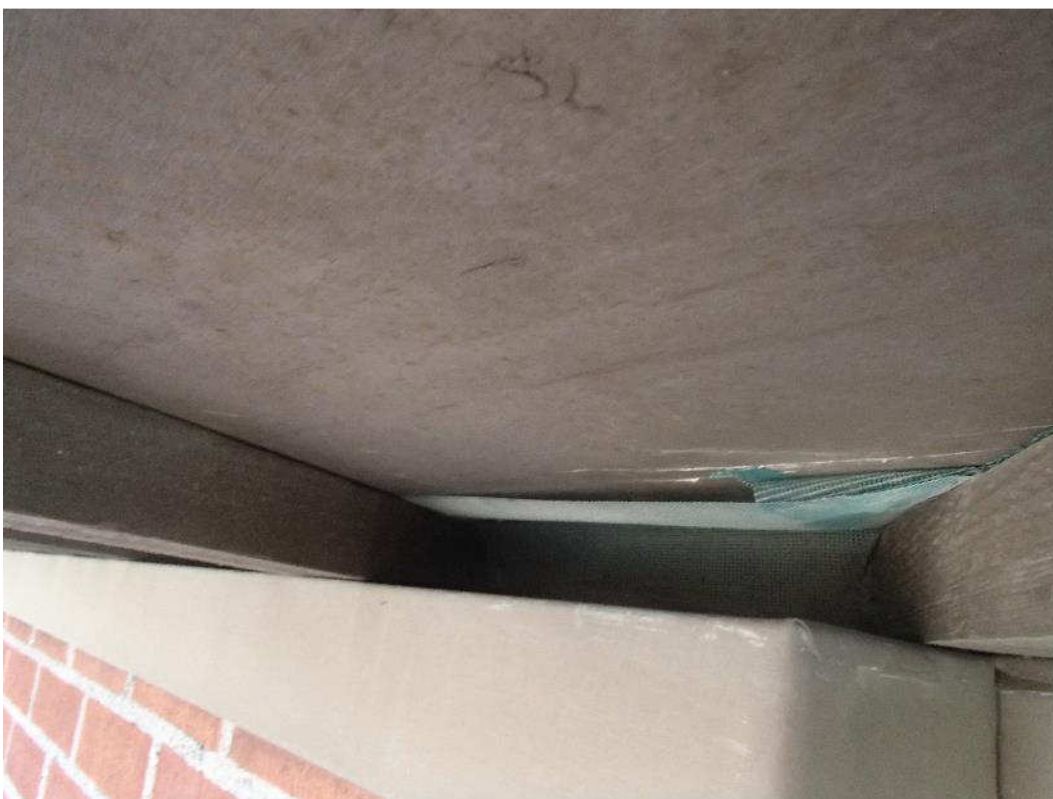
Kuva 70. Tuuletusraon hyönteisverkot ovat paikoin irronneet kiinnityksestään.

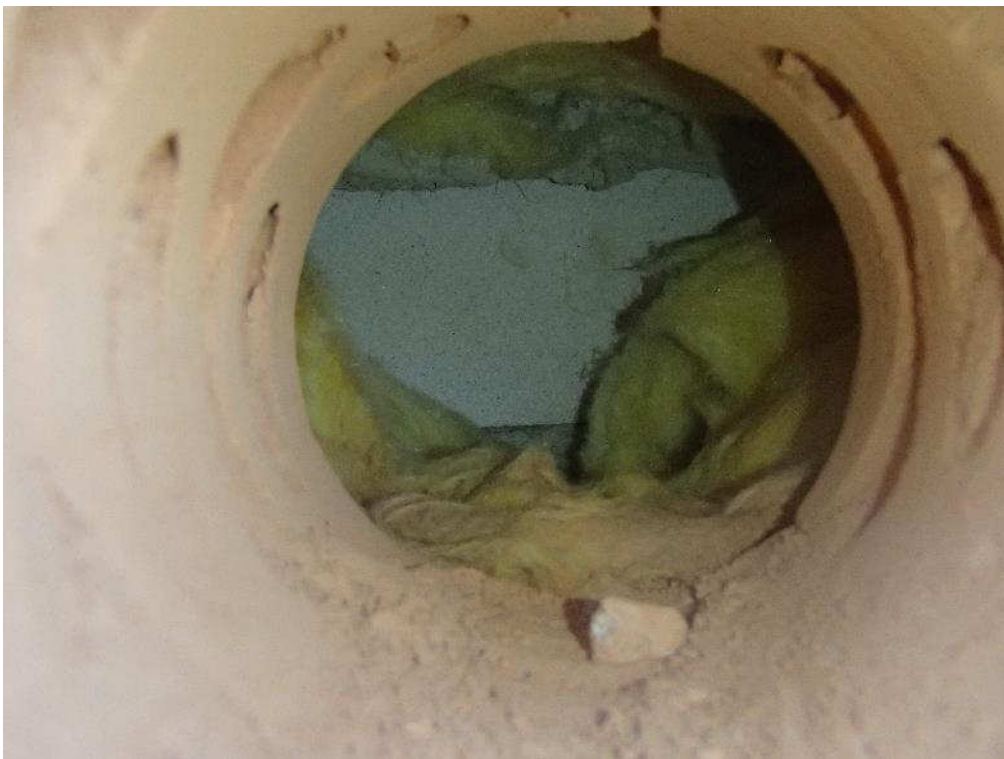
Rakenneavauksien yhteydessä ei tiilimuurauksen taustalla havaittu tuuletusväliä ja ikkunoiden apukarmit on tuettu sokkelin päälle pystysuuntaisesti. Tiilimuurauksen ja sokkelin välissä ei havaittu bitumikermiä, mutta sokkelin sisäpinnassa havaittiin bitumisively.

Kuva 96. Rakenneavaus vuonna 1976 rakennetun osan ulkovaipparakenteeseen.

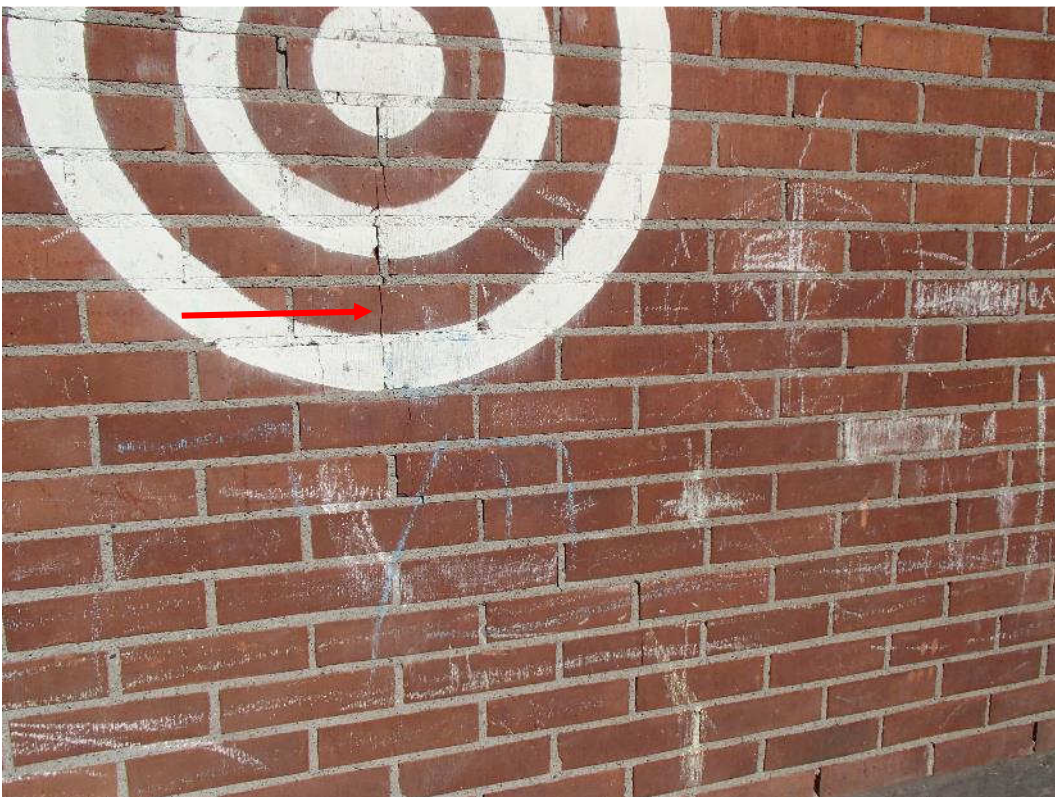
Kuva 105. Tiilimuurauksessa havaittiin halkeilua.

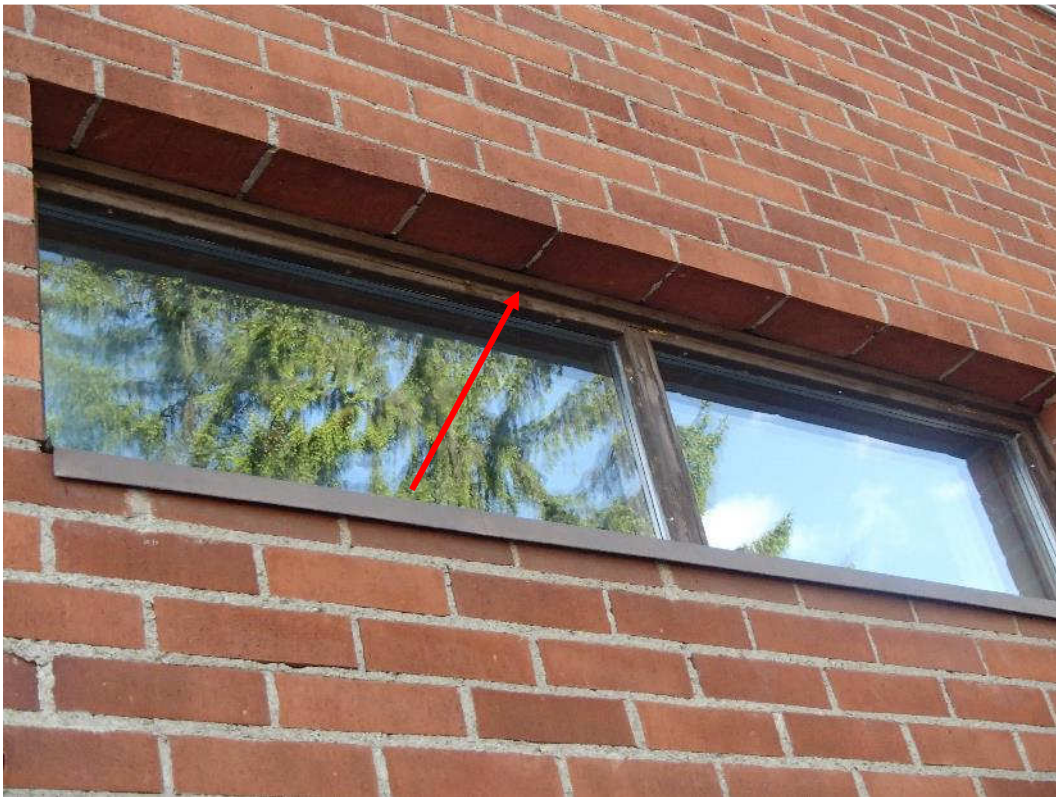
Kuva 107. Liikuntasalirakennuksen ikkunoiden liitokset tiilimuuraukseen ovat avonaiset.

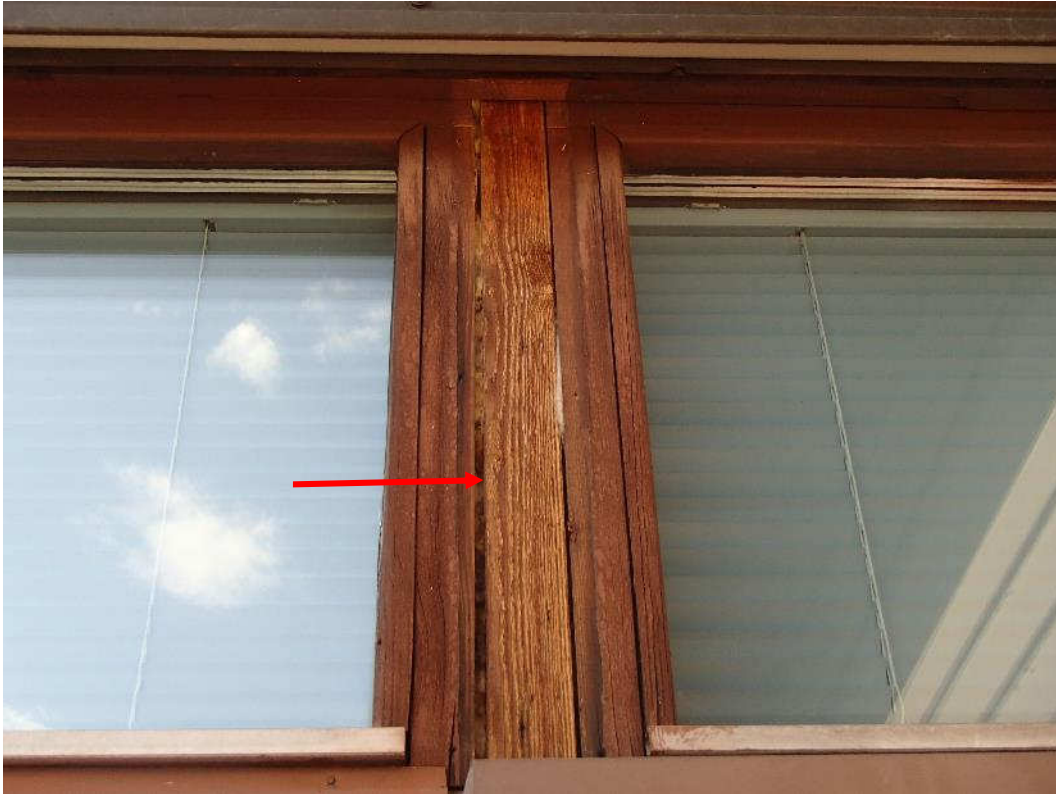
Kuva 110. Paikoin ikkunoiden apukarmit ovat esillä.

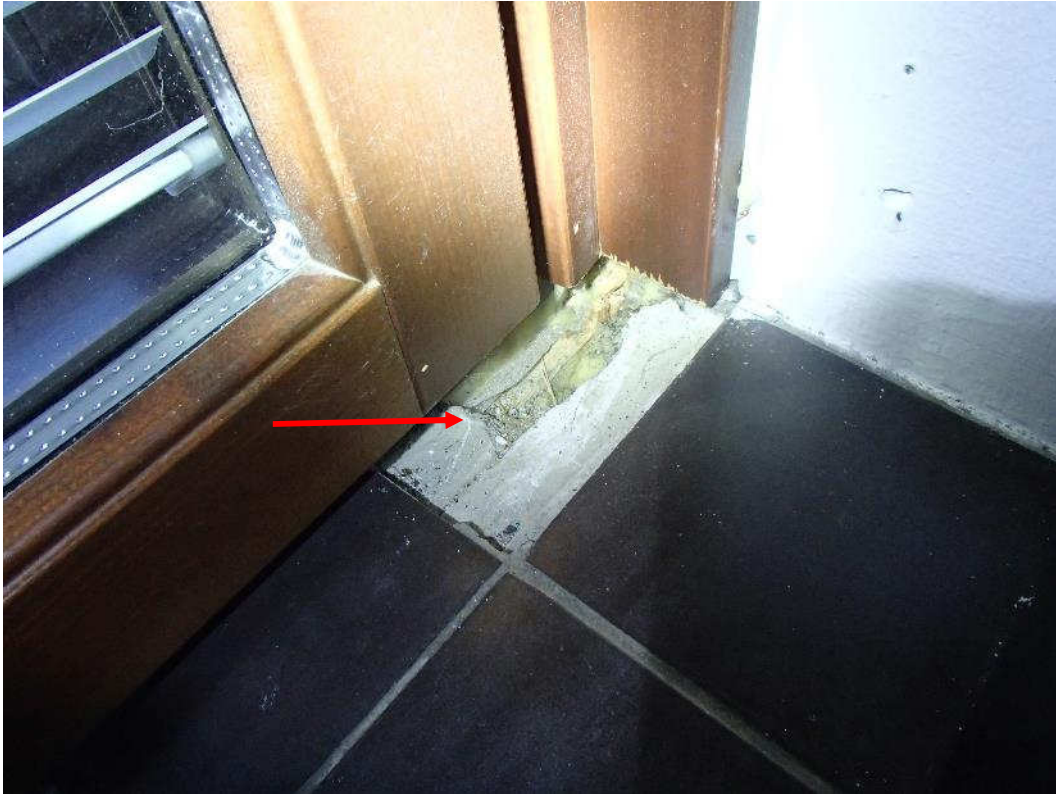
Kuva 120. Ikkunapenkkin ja ikkunarakenteiden välisistä havaittiin suoria ilmayhteyksiä eristettiin.

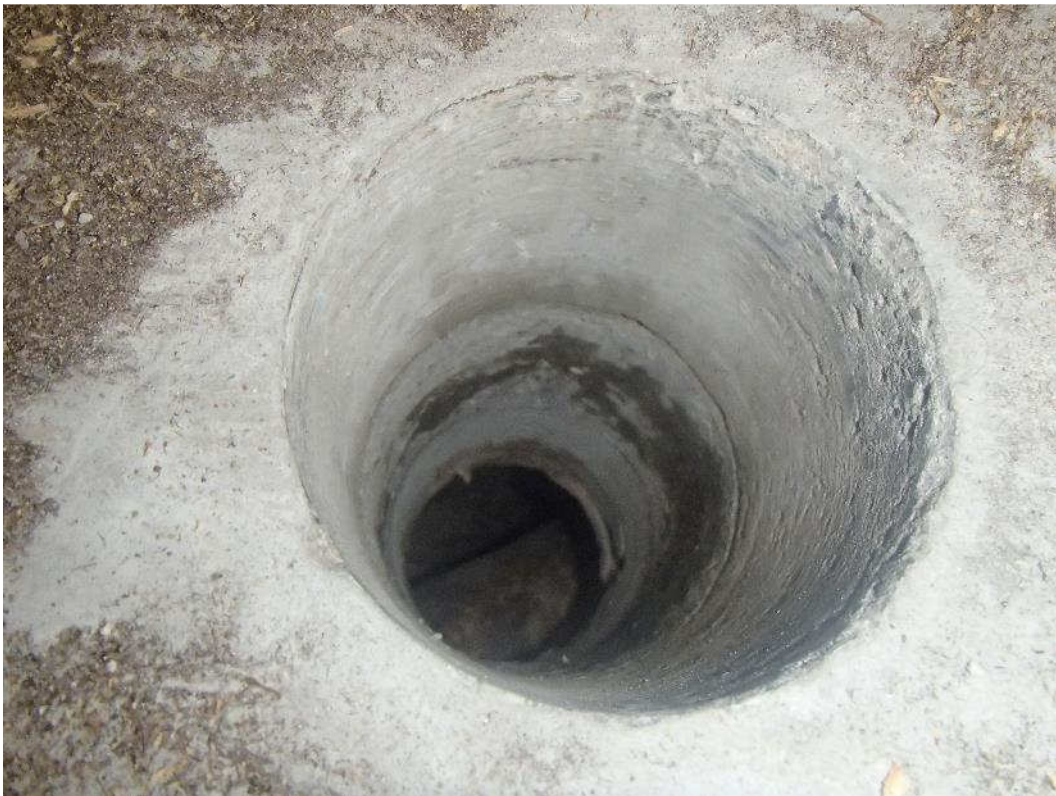
Kuva 126. Rakenneavaus työtilan 58 alapohjaan putkikanaalin kohdalta.

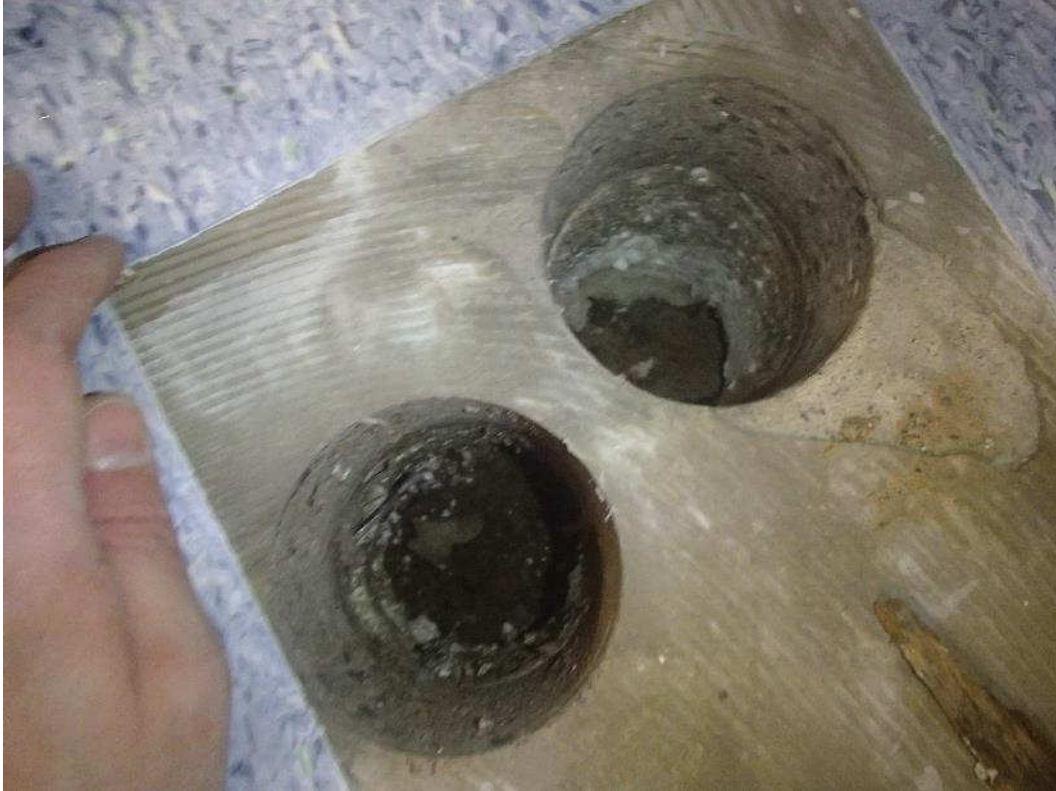
1. 3 mm, muovimatto/liima
2. 2 mm, tasoite + vanha liima
3. 55...65 mm, betonivalu
4. 0,02 mm, muovikalvo
5. 110 mm, EPS
6. sekamaa-aines, muottilaudoitus, roskavalu

Kuva 127. Rakenneavaus työtila 58 alapohjaan ulkovaipparakenteen vierestä.

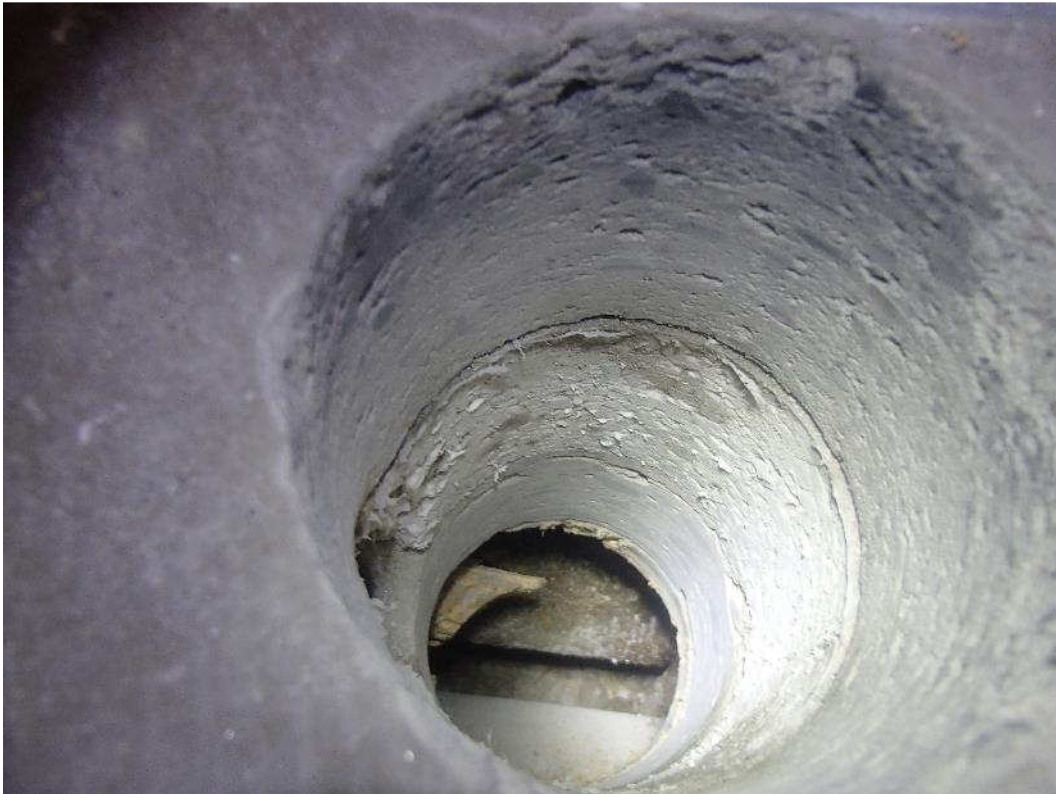
Kuva 128. Rakenneavaus luokan 62 alapohjaan putkikanaalin kohdalta.
