**RAKENNUKSEN SISÄILMA- JA RAKENNETEKNINEN
KUNTOTUTKIMUS
31.5.2018**

**VAUNUKANKAAN KOULU
VAUNUKANKAANTIE 3
04300 TUUSULA**

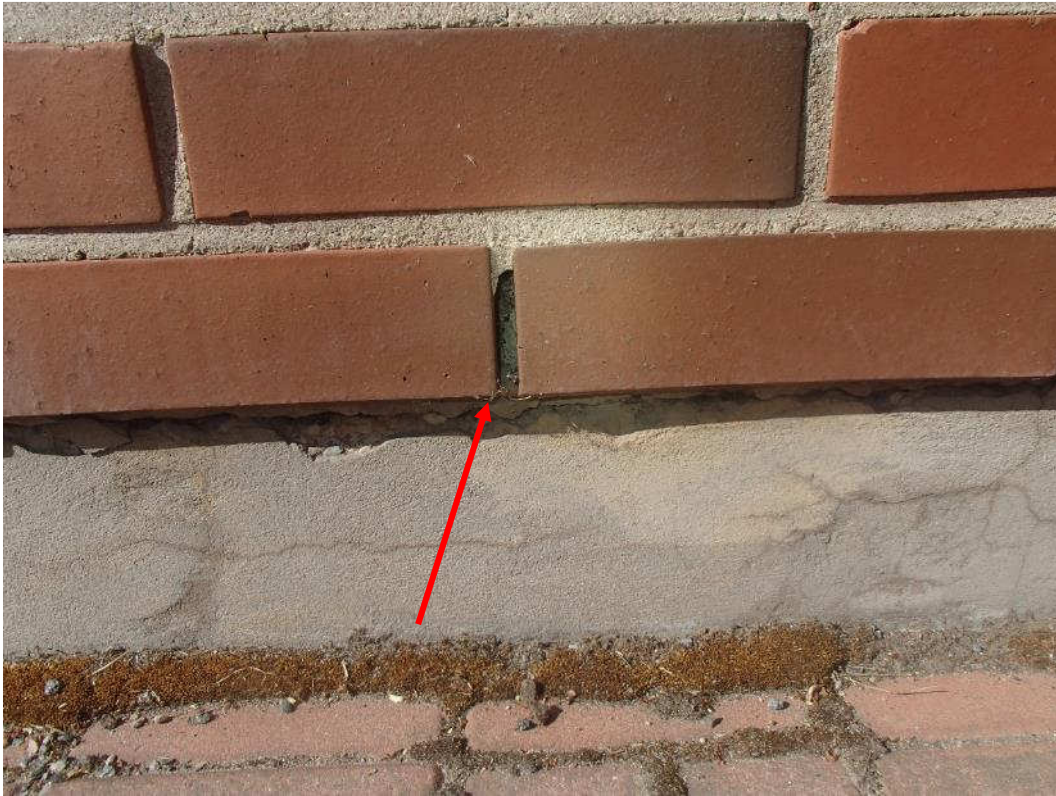
Kuva 12. Paikoin alimman tiilimuurausrivin tuuletusraot on tukossa.

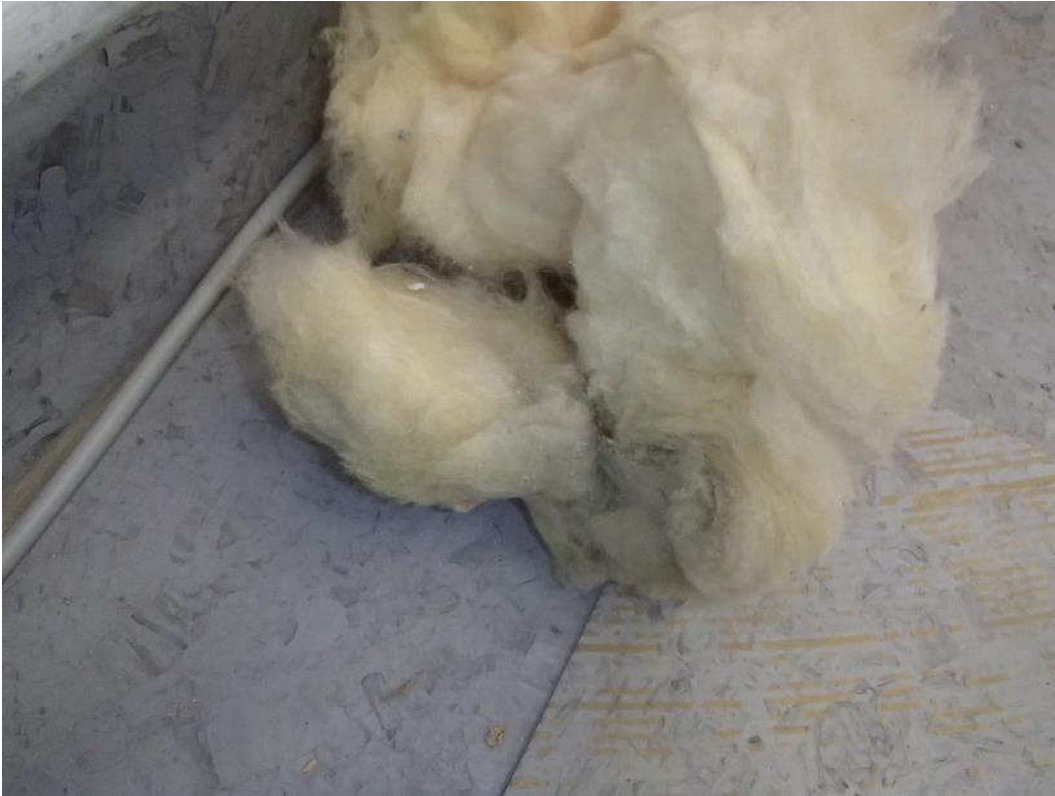
Kuva 16. Ulkoseinärakenteiden mineraalivillaeristeet ovat paikoin tummuneet.

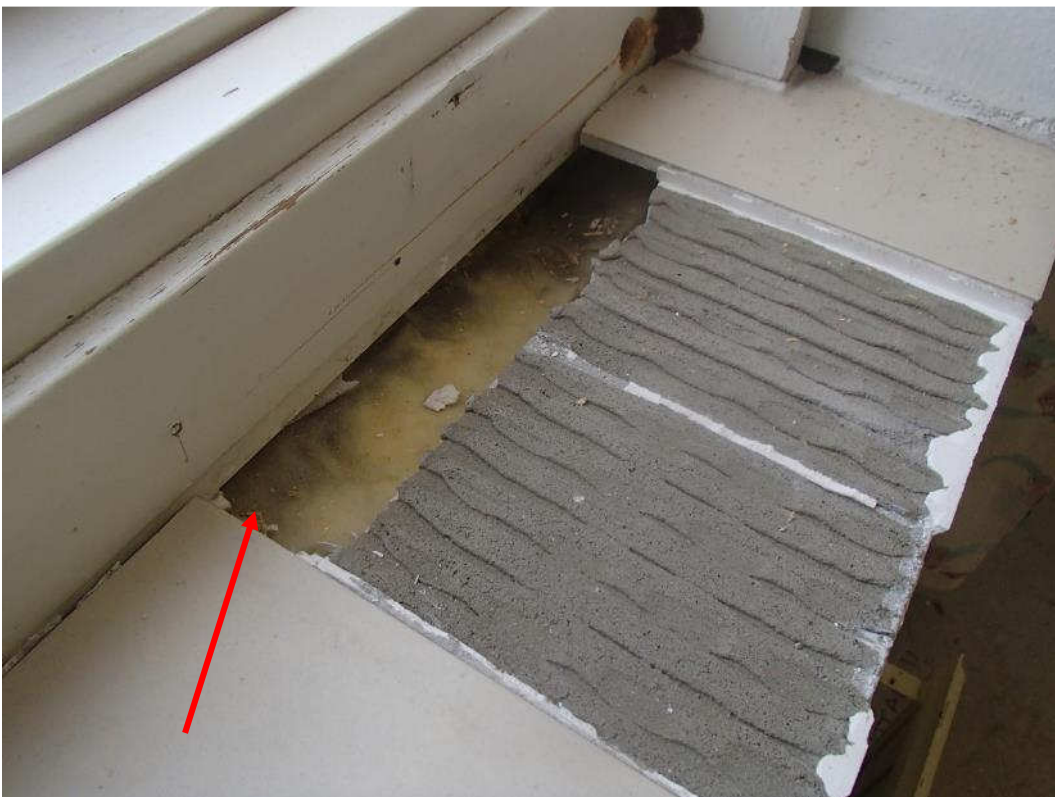
Kuva 17. Tilketilan mineraalivilla eristeet ovat paikoin tummuneet.

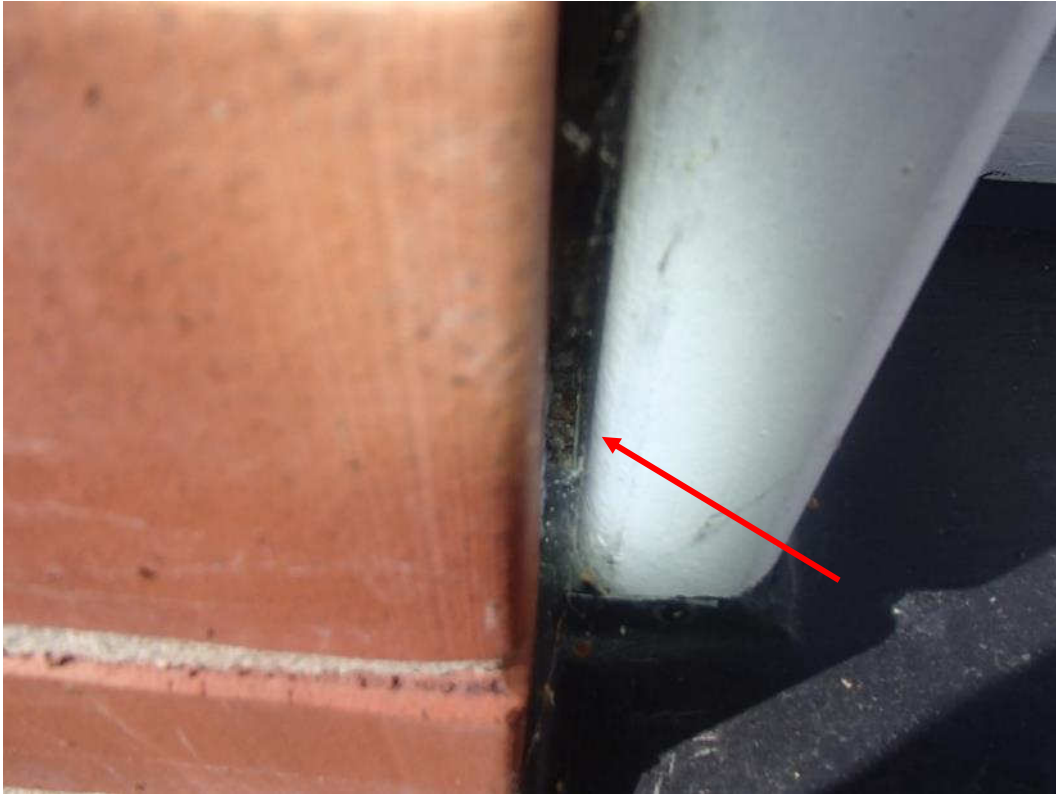
Kuva 18. Julkisivumuurausten ja ikkunarakenteiden välissä on rakoja, joista sadevesi pääsee kulkeutumaan rakenteisiin.

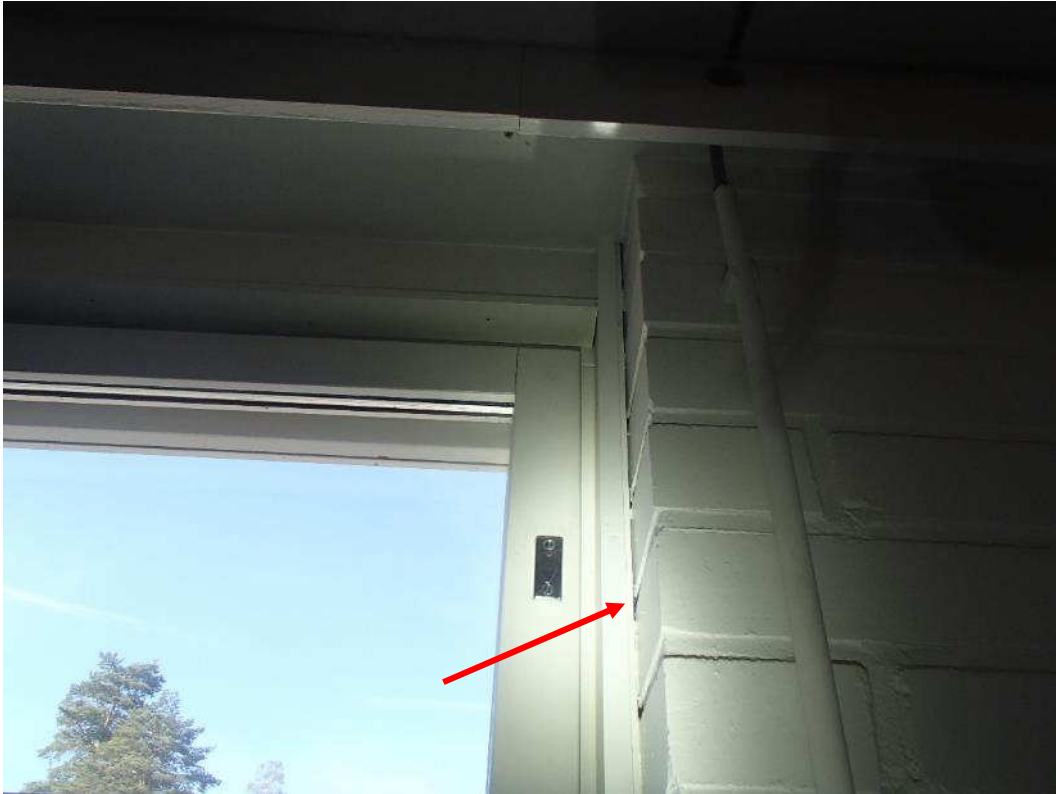
Kuva 20. Ikkunoiden peitelistan ja sisäverhousmuurauksen välistä on eristetilasta ilmayhteys sisäilmaan.

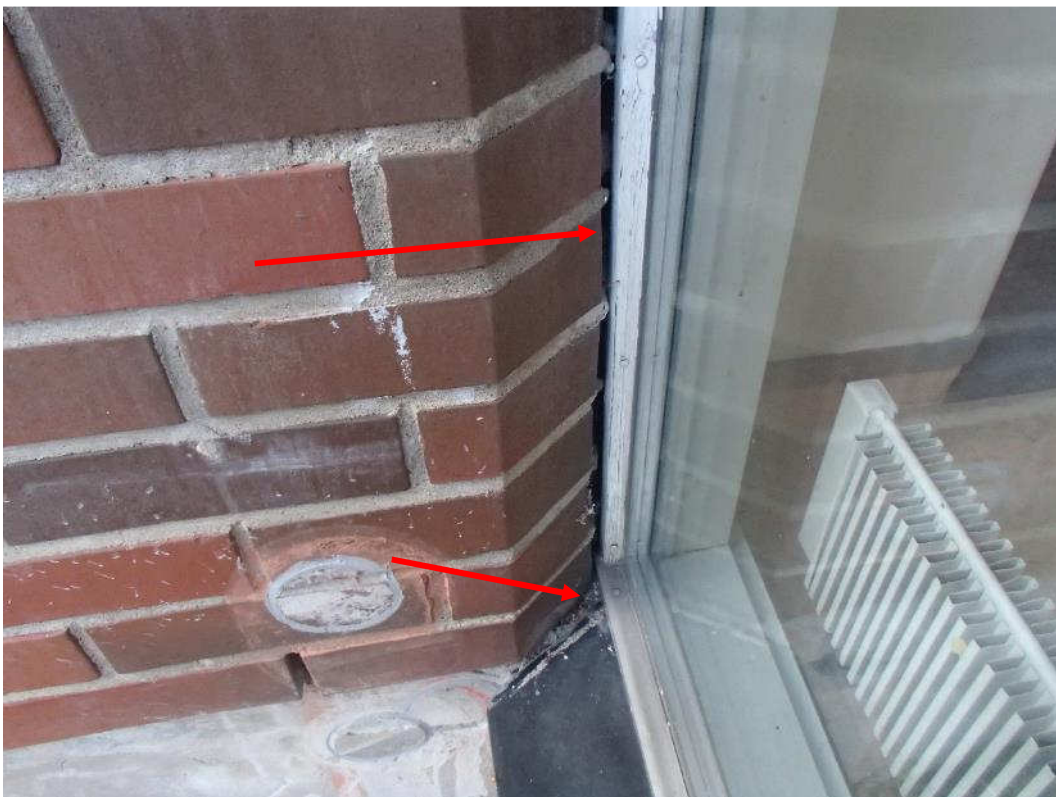
Kuva 21. Sisäpihan tiilimurausten, vesipeltien ja ikkunoiden rajapinnoissa on rakoja rakenteisiin.

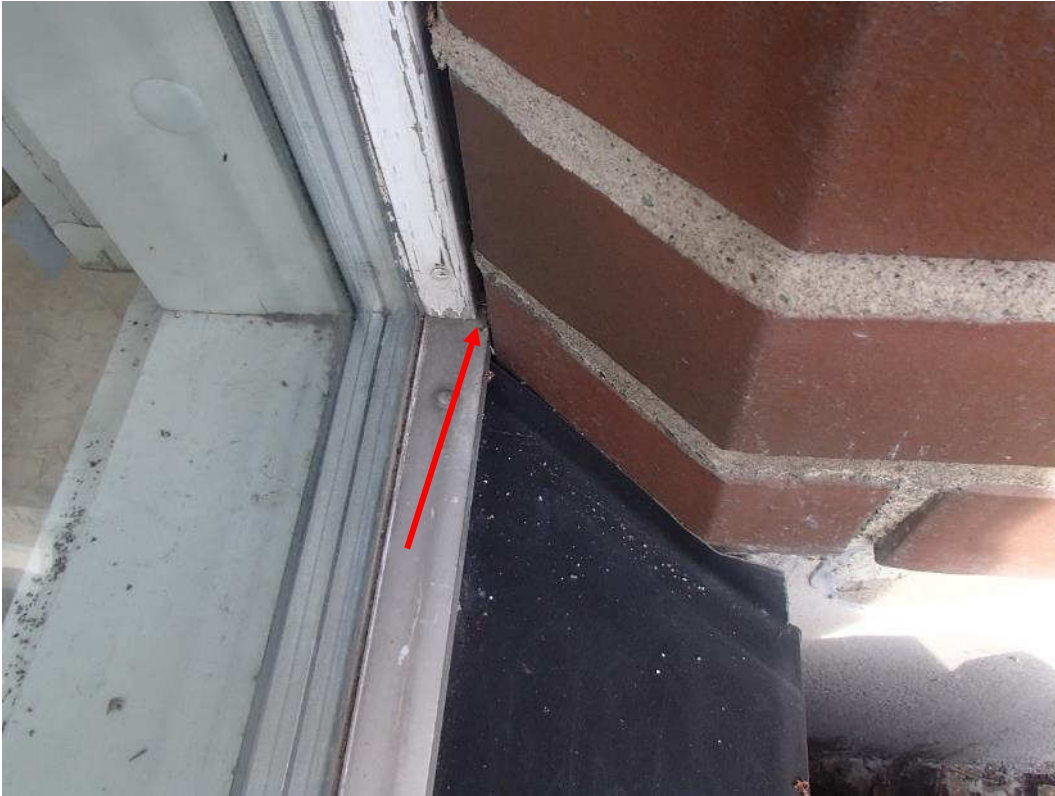
Kuva 22. Sisäpihan tiilimuurausten, vesipeltien ja ikkunoiden rajapinnoissa on rakoja rakenteisiin.

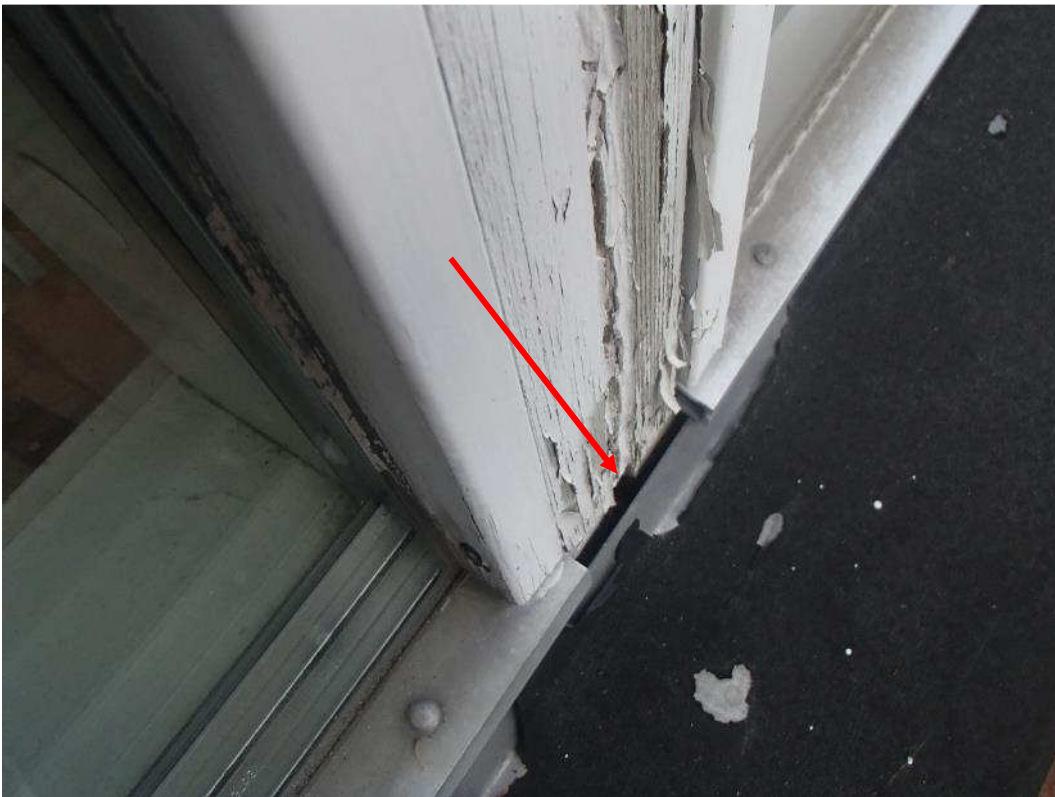
Kuva 23. Sisäpihan vesipeltien ja ikkunoiden rajapinnoissa on rakoja rakenteisiin.

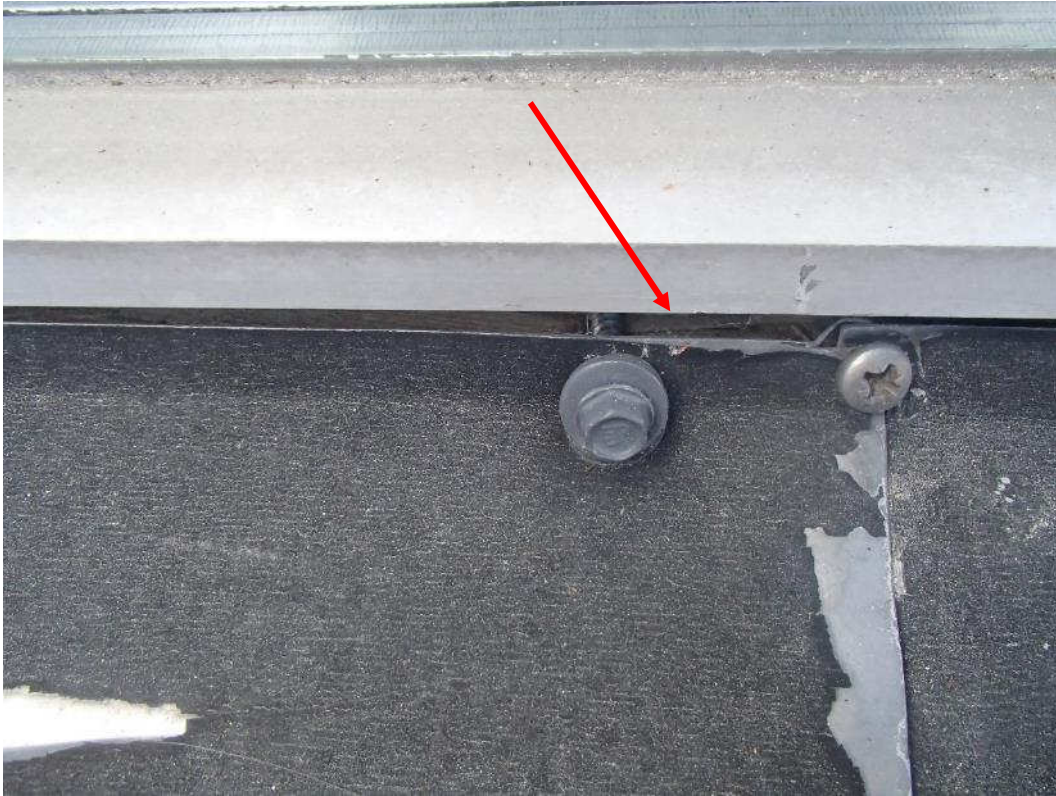
Rakennuksen ulkoseinä- ja sokkelirakenteissa havaittiin vaurioita ja puutteita. Rakennuksen ulkoseinärakenteiden tuulensuojalevyn ja julkisivumuurausten välinen tuuletusrako oli rakenneavausten perusteella paikoin tukittu laastipursein ja lämmöneristeellä. Tiilimuurauksessa havaittiin tiilimuurausta myötäilevää halkeilua erityisesti etupihan koristemuurausten yhteydessä. Halkeilua on korjailtu elastisella saumamassalla, mutta korjaukset ovat ikääntyneet ja irronneet reunoistaan. Paikoin tiilimuurausten alaosien tuuletusraot ovat tukkeutuneet muurauslaastilla. Julkisivujen elastisen saumamassat ovat vaurioituneet. Ulkoseinärakenteen mineraalivillassa havaittiin tummentumaa rakenneosien rajapinnoissa ja ikkunoiden tilketeissä, joka viittaa ilmavirtauksien mukana kulkevan hienon pölyn suodattumiseen mineraalivillan ulkopuolelta tarkastettuna tiilimuurausten ja piililaudoituksien rajapinnoilla havaittiin rakoja rakenteisiin. Ulkoseinärakenteen eristetilasta on suora ilmayhteys luokkahuoneiden sisäilmaan. Erityisesti rakennuksen sisäpuolen vesipellityksissä havaittiin rakoja rakenteisiin ja paikoin vesipellitykset ovat pahoin irronneet kiinnityksestään, jolloin sade- ja sulamisvesi on

päässyt kulkeutumaan rakenteiden sisään aiheuttaen vaurioita. Ulkoseinärakenteen rakenneavauksen yhteydessä havaittiin eristetilassa ikkunoiden pystysuuntaisten apukarmien kulkevan koko seinän pystymatkalla alhaalta ylös ja alhaalla apukarmit on asennettu sokkelin päälle asetettujen laudanpätkien (alajuoksu) päälle. Silmämääräisesti apukarmien alaosissa ja sokkelin päällä olevissa puumateriaaleissa havaittiin tummentumista ja mikrobikasvustoa.

Kuva 24. Sisäpihan vesipellitykset ovat paikoin irronneet kiinnityksestään.

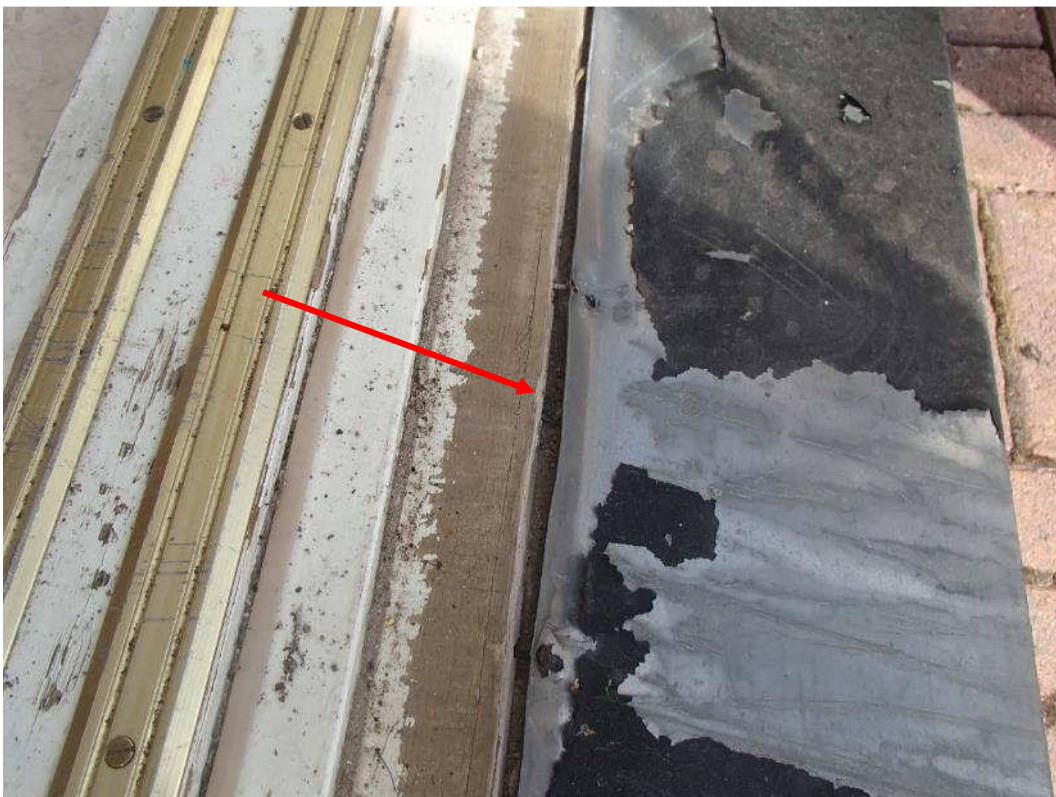
Kuva 25. Sisäpihan vesipellitykset ovat paikoin irronneet kiinnityksestään.

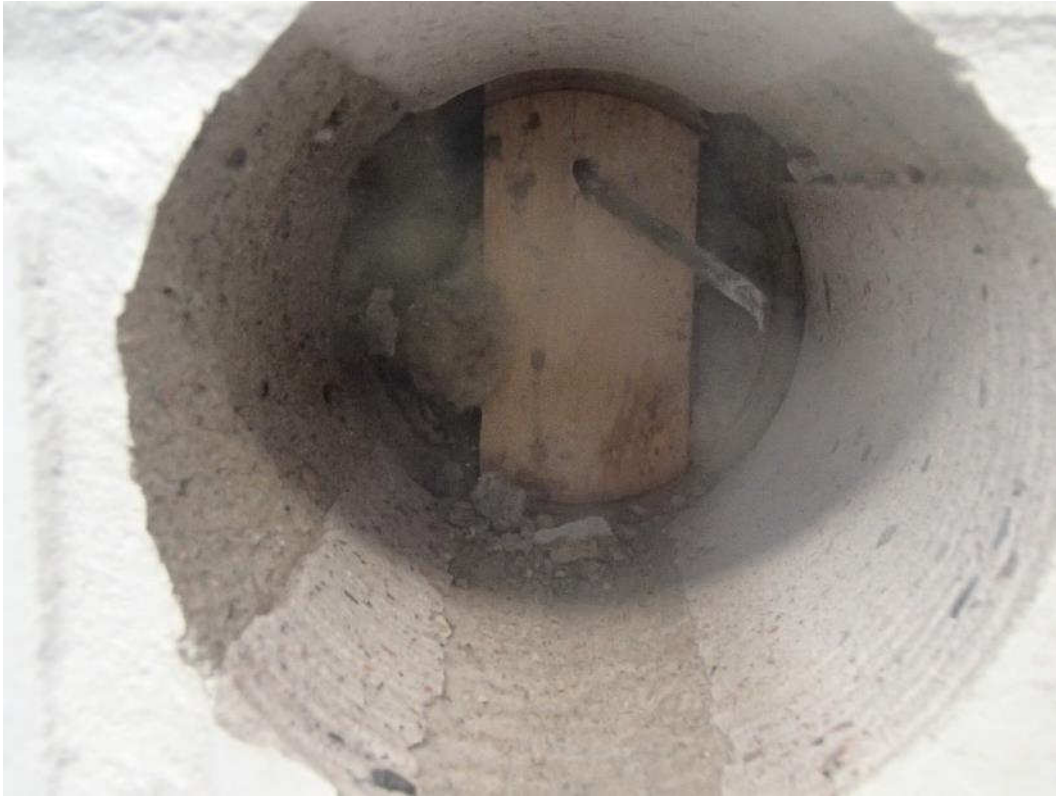
Kuva 26. Ulkoseinärakenteen sisällä kulkevat ikkunoiden apukarmien puutolpat.

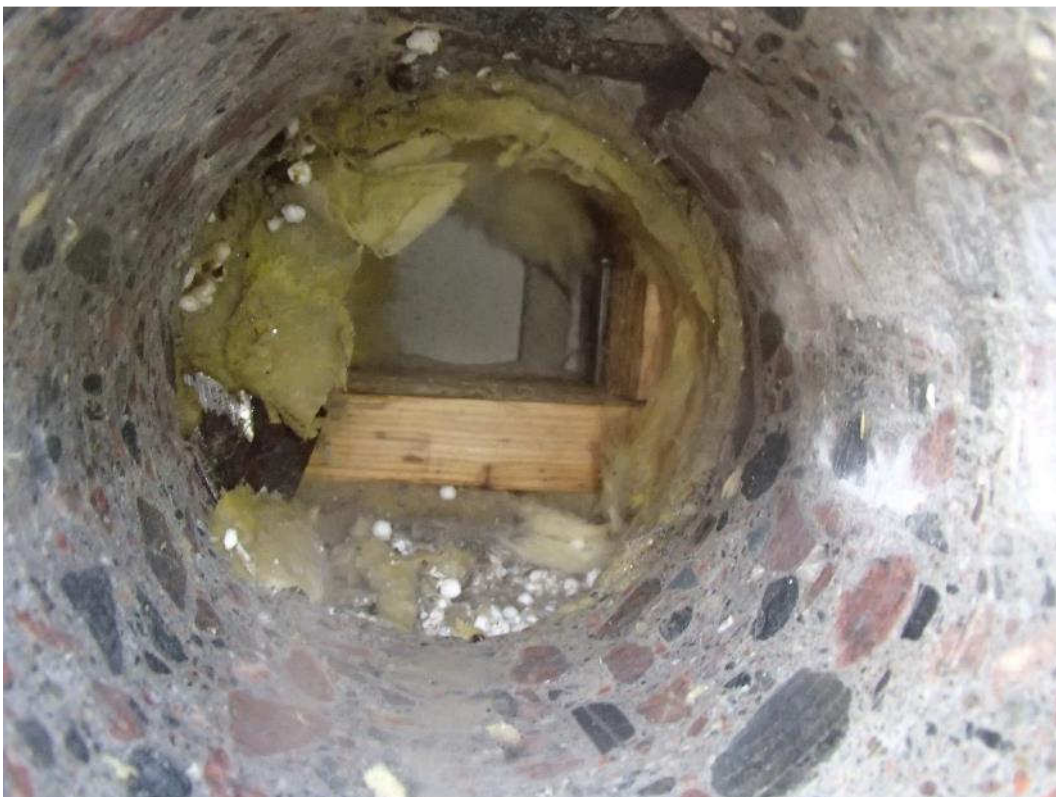
Kuva 27. Ulkoseinärakenteen sisällä kulkevat ikkunoiden apukarmien puutolpat on asennettu sokkelin päälle asetetun laudan (alajuoksun) päälle.

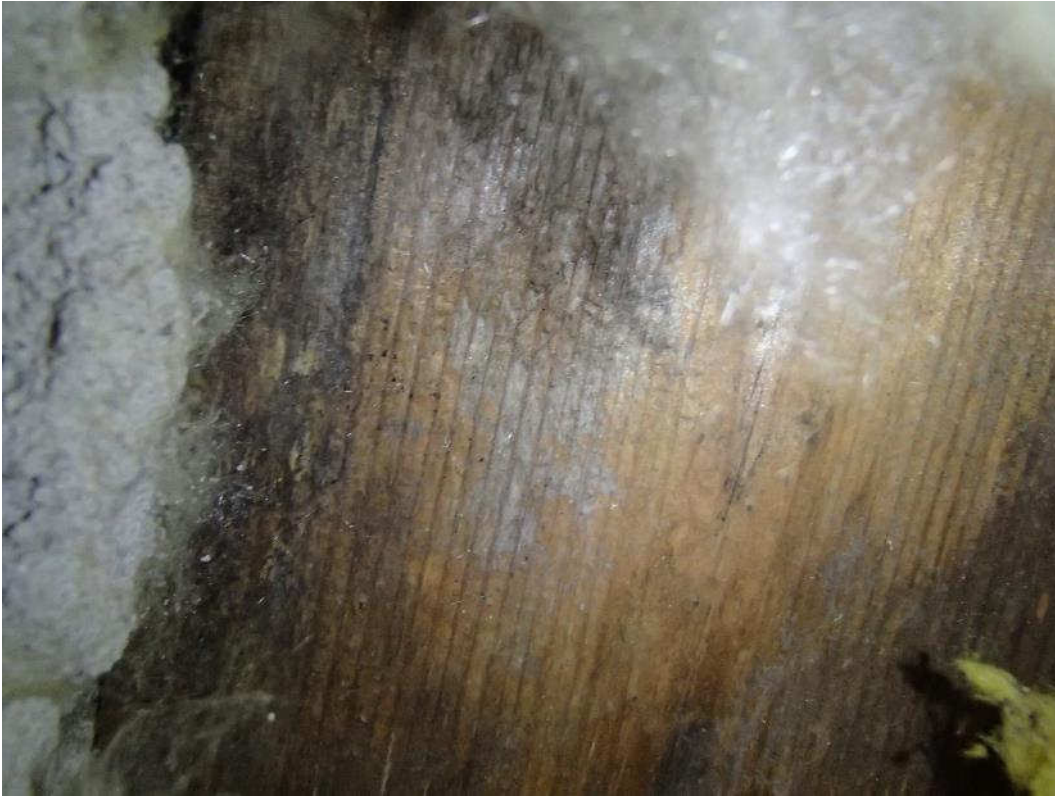
*Kuva 28. Paikoin ulkoseinärakenteiden sisällä olevassa puumateriaalissa havaittiin mikrobi-
kasvustoa.*

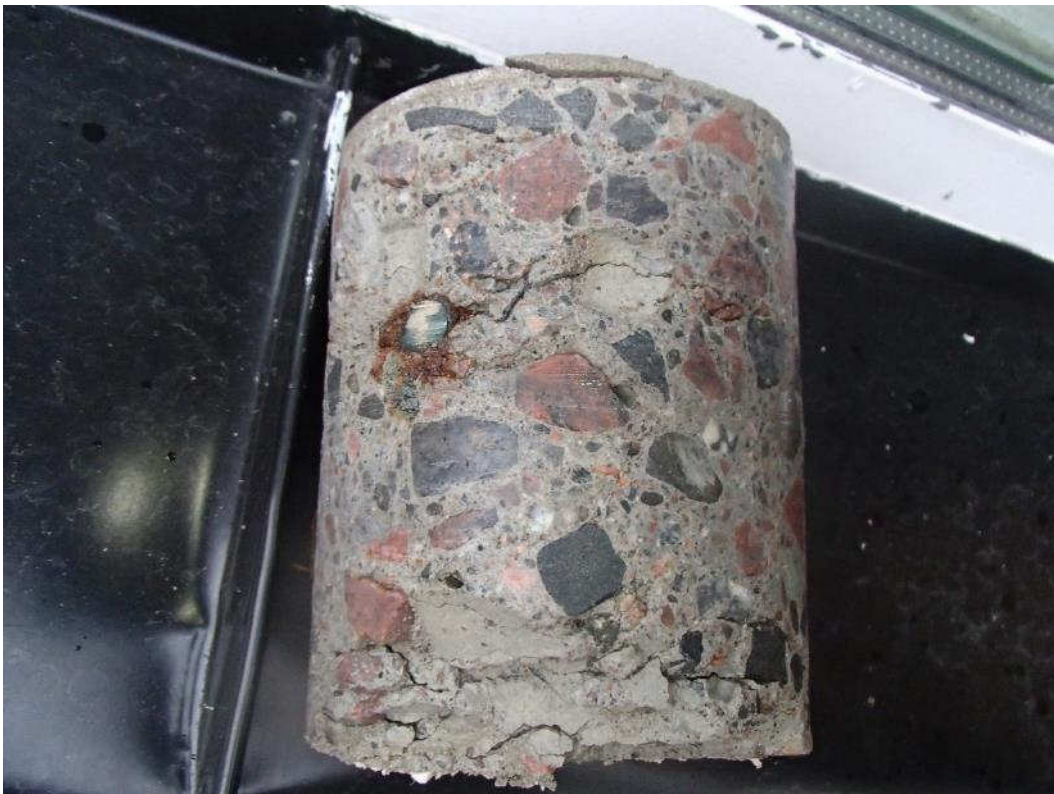
Kuva 31. Sokkelit ovat paikoin pahoin rapautuneet sekä sokkelissa on havaittavissa betoniteräskorroosiosta.

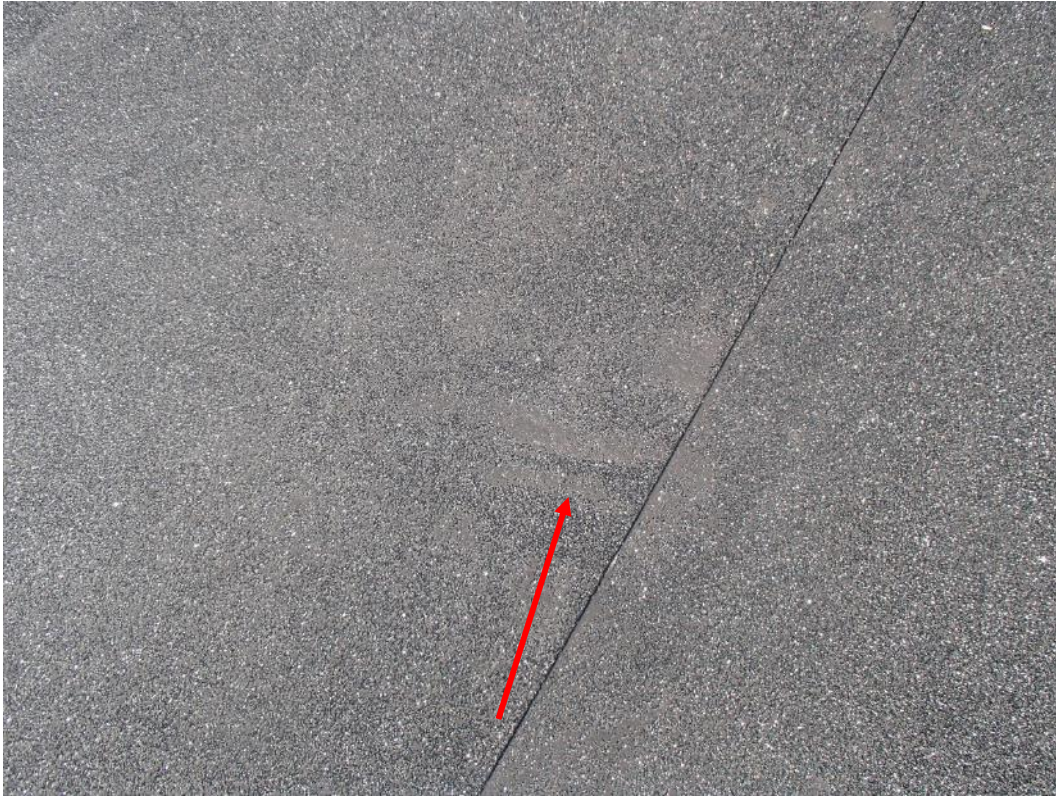
Kuva 42. Pintakatteesta irtoaa paikoin sirotetta.

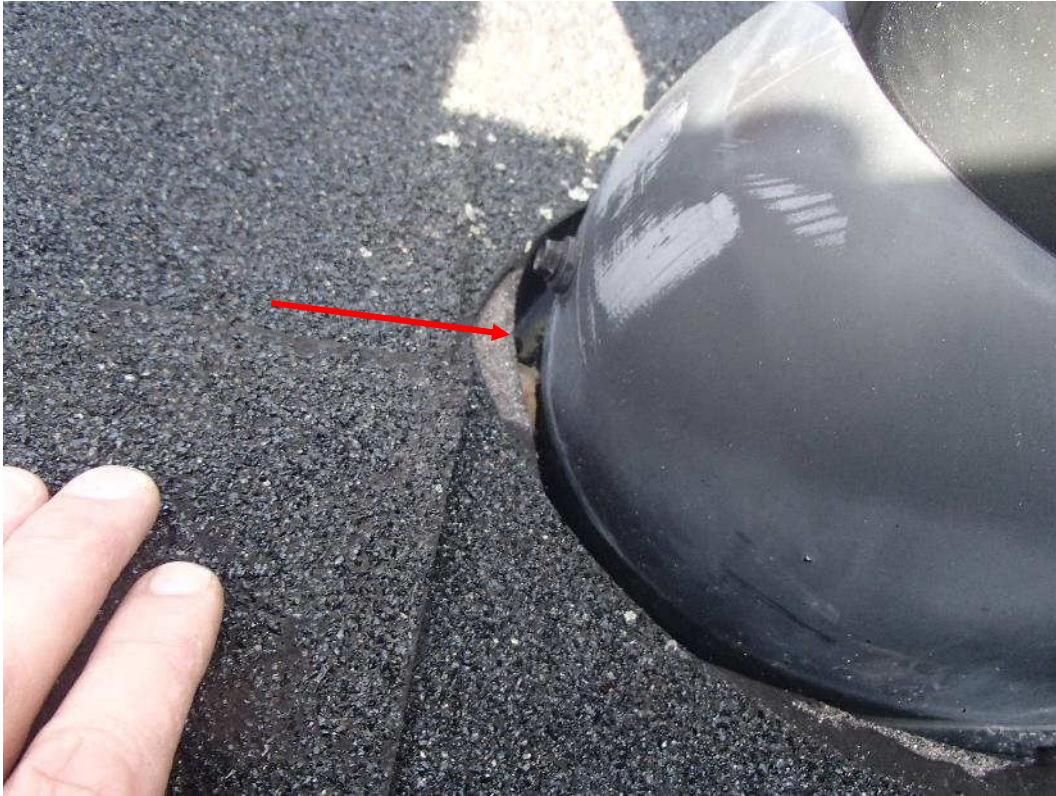
Kuva 44. Kattotuotteiden ja bitumikermin rajapinnoissa e havaittu tiivistystä.

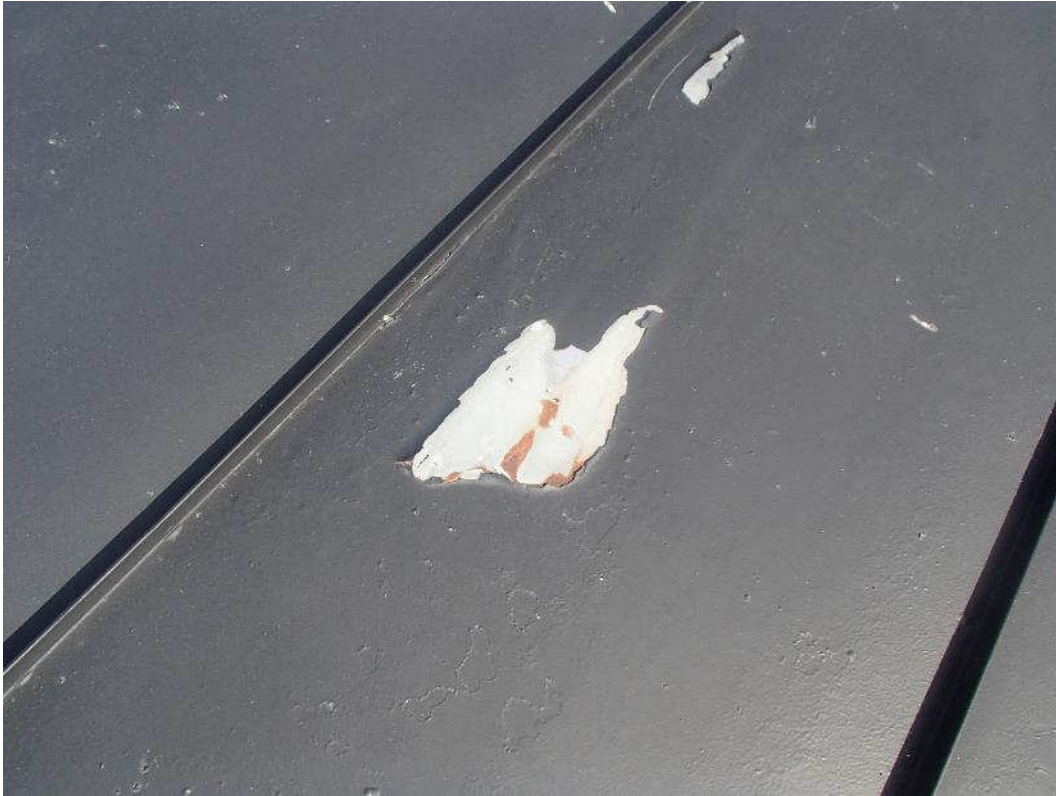
Kuva 46. Konesaumapeltikatteesta on paikoin perusmetallin korroosiota.

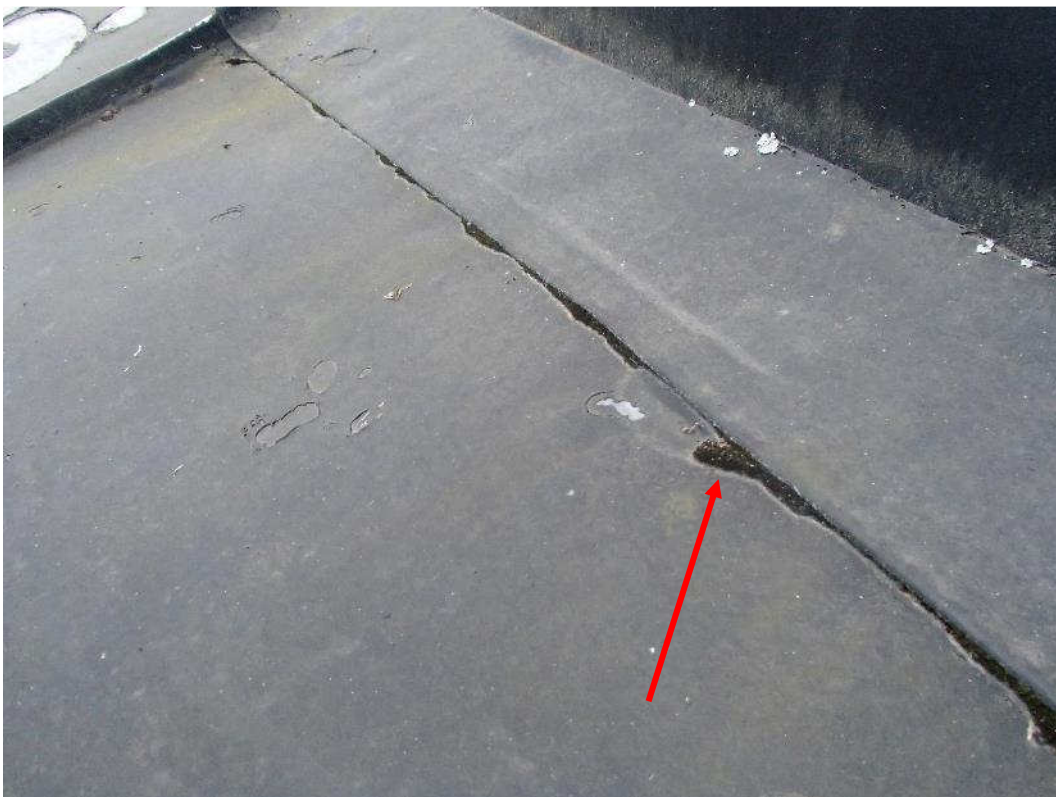
Kuva 47. Konesaumapeltikatteen hakasaumoissa kasvaa paikoin sammalta.

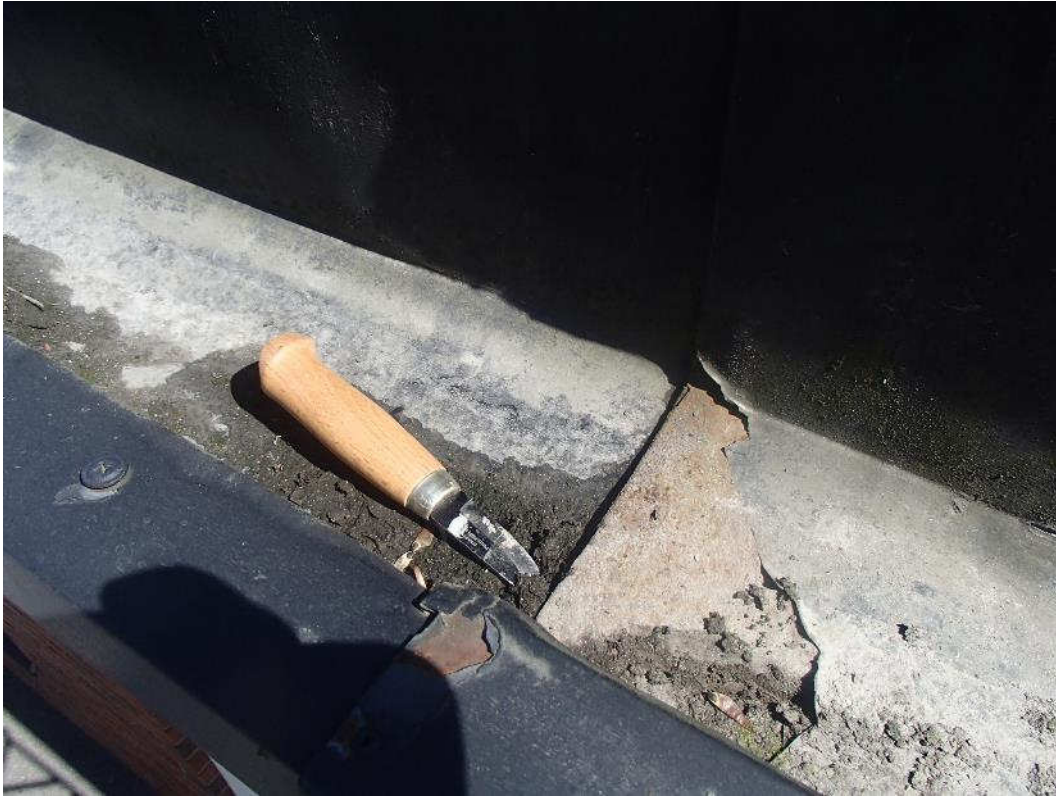
Kuva 48. Sadevesikourujen liitokset eivät ole kaikkialla tiiviitä.

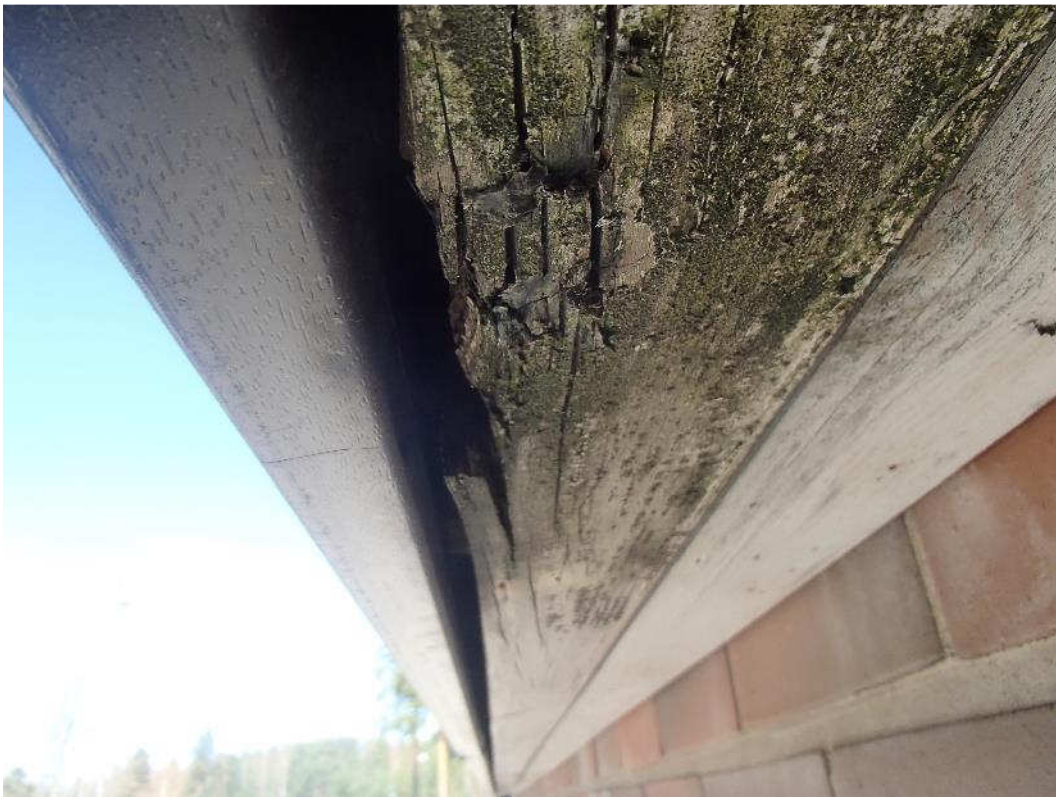
Kuva 49. Sadevesikourujen liitoksien kautta vuotanut vesi on lahottanut räystääsaluslautoja.

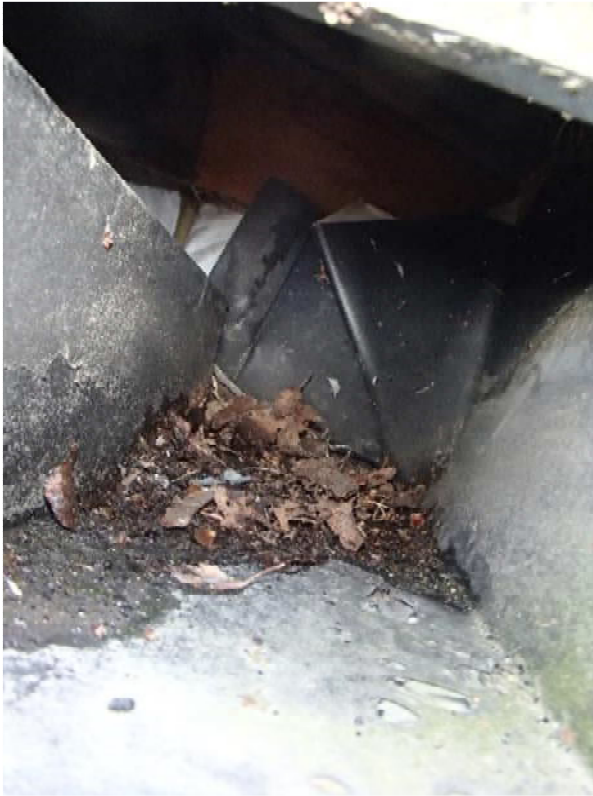
Kuva 50. Paikoin sadevesikourujen päät ovat epätiivittä.

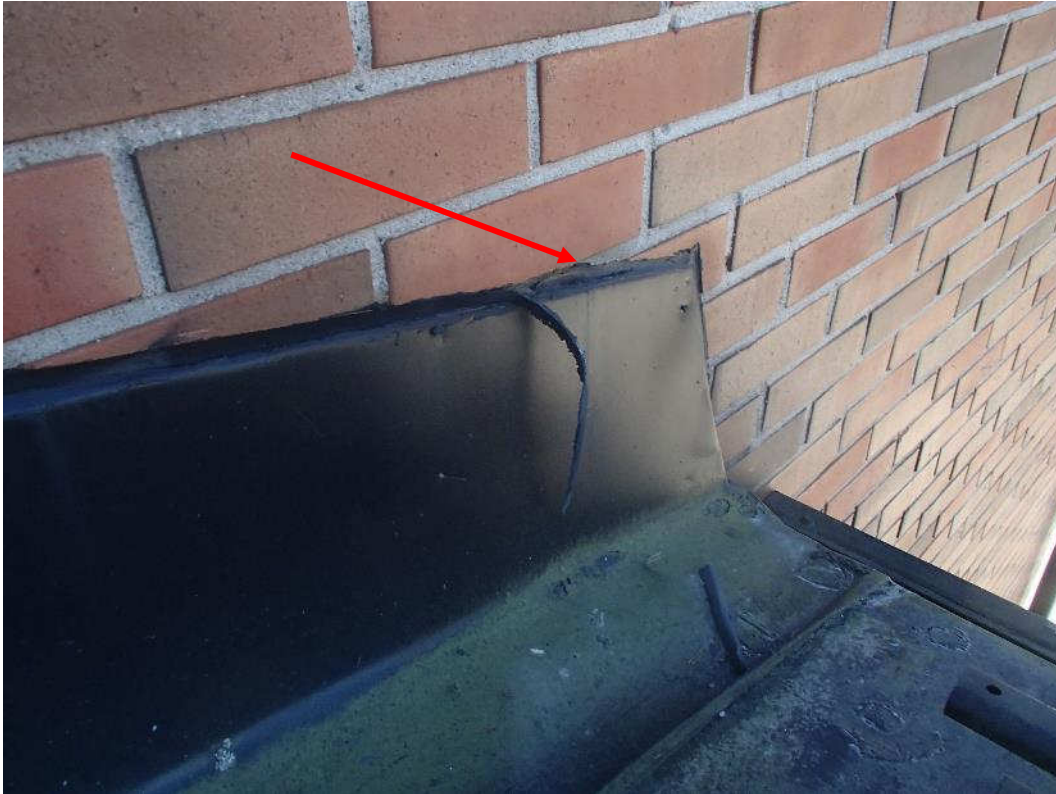
Vesikatto- ja yläpohjarakenteissa havaittiin lieviä vaurioita, puutteita ja ikääntymistä. Vesikaton bitumikermissä havaittiin paikoin pintasirotteen irtoilua. Osa kattotarvikkeiden ja bitumikermin välisistä rajapinnoista on tiivistämättä, mutta kattotarvikkeiden asenneuksen yhteydessä bitumikermin väliin on asennettu vedeneristyslaippa ja rajapinnan tiivistys on yleensä varmistustoimenpide. Vesikaton konesaumapeltikatteessa havaittiin pinnoitteen irtoilua ja korroosiota. Konesaumapeltikatteen saumoissa havaittiin sammaleen kasvua. Sadevesikourujen saumoissa havaittiin vuotoja ja vuotopaikkojen kohdalla on räystääsaluslaudat ovat lahonneet sekä tiilimuurauksissa havaittiin viitteitä ylimääräisestä kosteusrasituksesta. Luokahuoneen 1012 ikkunan yläosassa havaittiin kosteusvaurioita. Vesikaton pellityksien ylösnostojen saumamassat ovat ikääntyneet ja ne ovat paikoin irronneet kiinnityksestään.

Kuva 54. Vesikaton pellityksien ylösnostojen tiivistysmassat ovat irronneet kiinnityksestään.

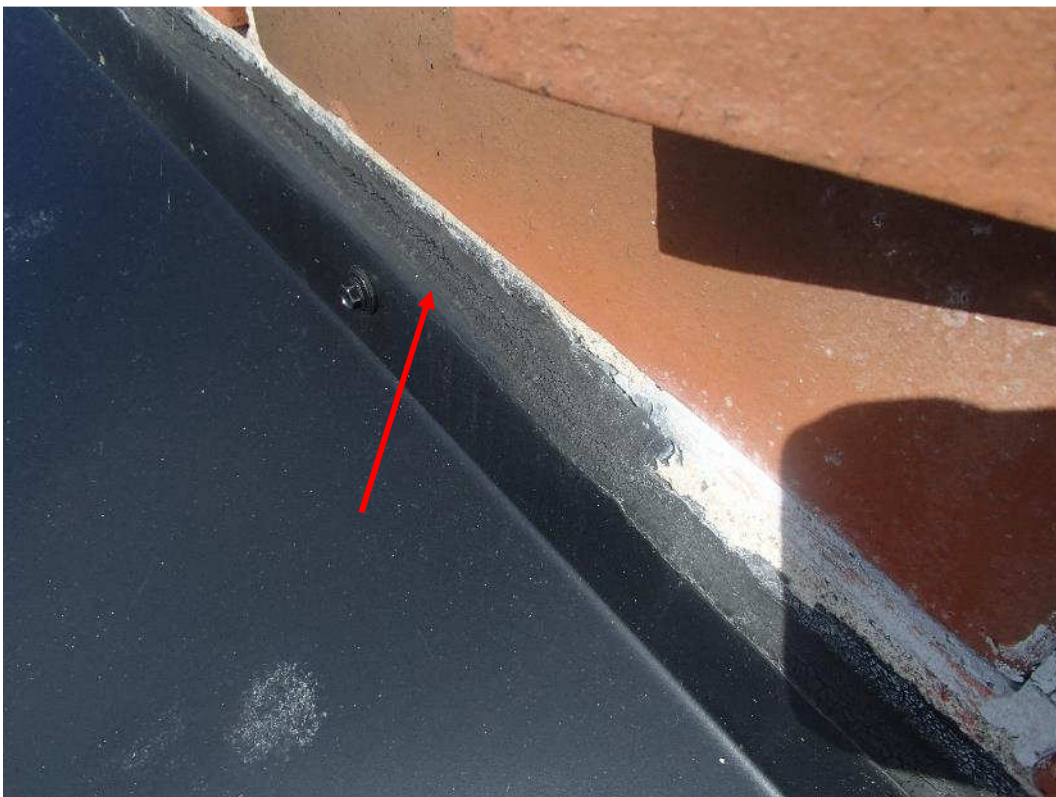
Kuva 55. Vesikaton pellityksien ylösnostojen tiivistysmassat ovat ikääntyneet.

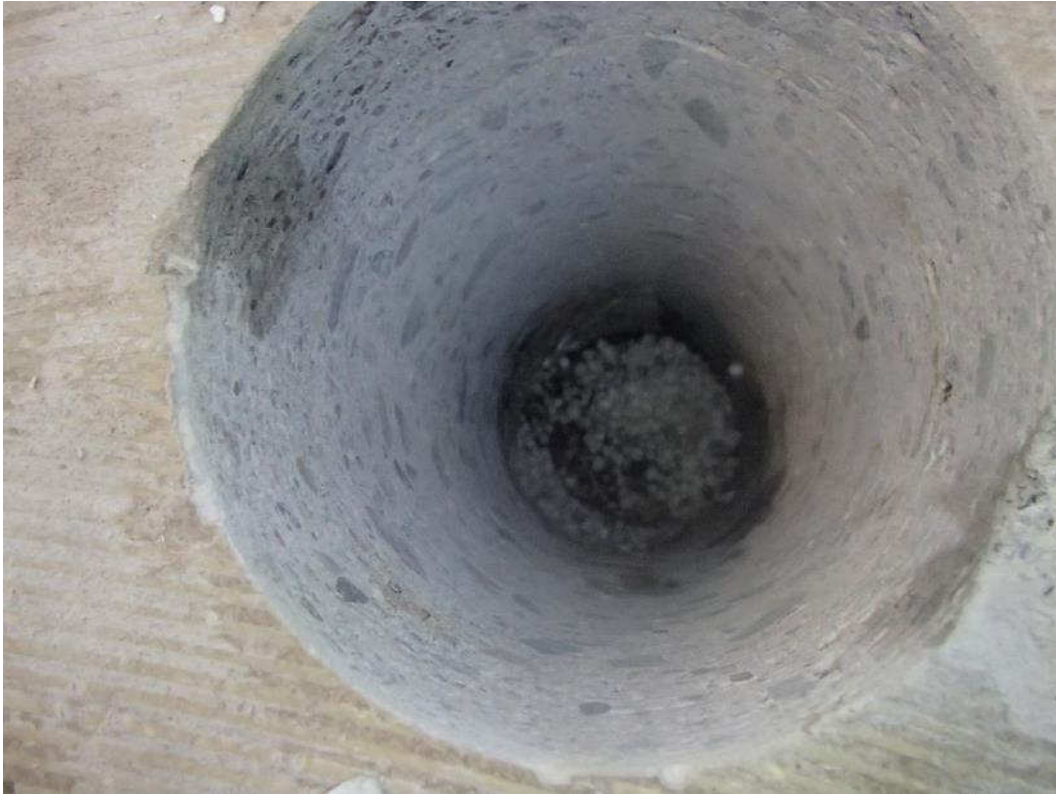
1. 2 mm, muovi
2. 2...5 mm, tasoite
3. 40...55 mm, pintavalu
4. 160...222 mm, betonivalu
6. 120 mm, EPS-eriste
7. 0...300 mm, tyhjätila
8. sekamaa-aines

Kuva 59. Rakenneavaus luokkahuoneen alapohjaan.

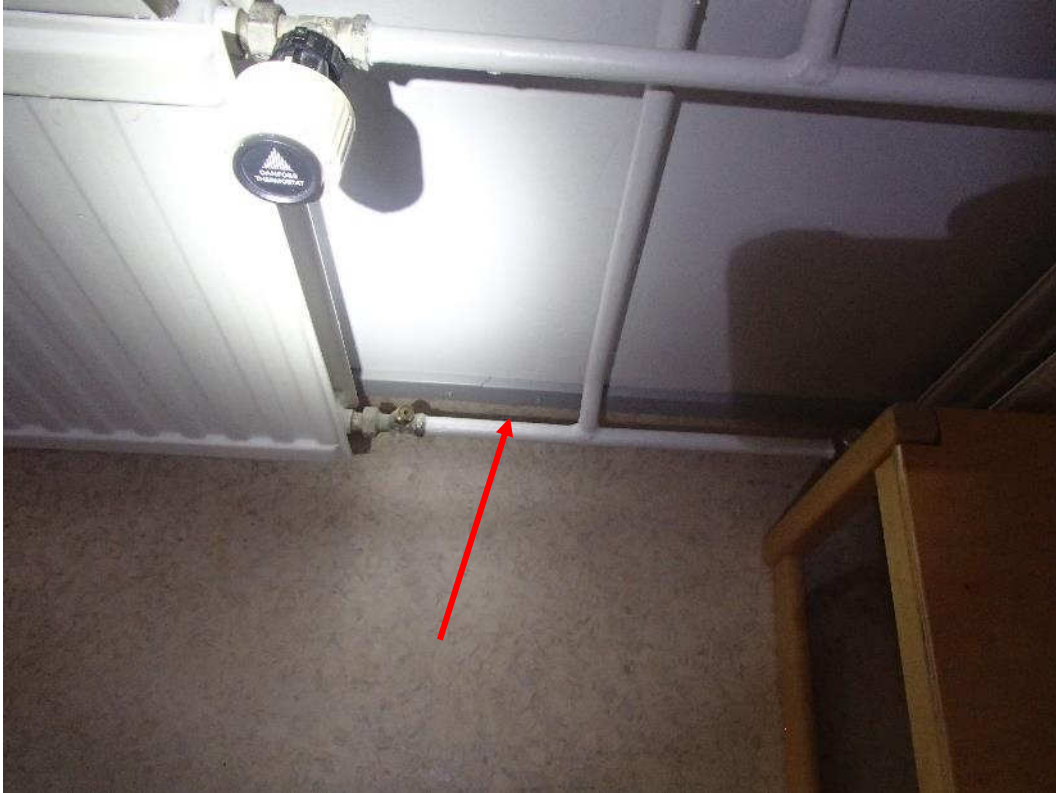
Rakennuksen alapohjien pintamateriaaleissa ei silmämääräisesti havaittu merkittäviä vaurioita tai puutteita. Pääosin luokkahuoneissa on pintamateriaalina muovimatot, joiden saumat on hitsattu tiiviiksi sekä matot on nostettu noin 200 mm verran seinälle, jonka avulla seinän ja lattian rajapinta on pyritty tiivistämään. Lattian pintamateriaalina havaittiin myös alipaineella tuulettuvia muovimattoja tai laminaattia. Luokkahuoneisiin 1003 ja 1004 on asennettu tuulettuva muovimatto, joka tutkimuksen aikana todettiin merkkikaasun avulla toimivaksi. Tuulettuvan lattian korvausilmakanaviin laskettiin merkkikaasua ja kaasutunnistimella havaittiin merkkikaasun kulkevan koko luokan alueella tuulettuvan lattiamaton alapuolella poistokanaviin saakka.

Kuva 60. Lattiamatot on osassa luokkahuoneessa nostettu seinille.

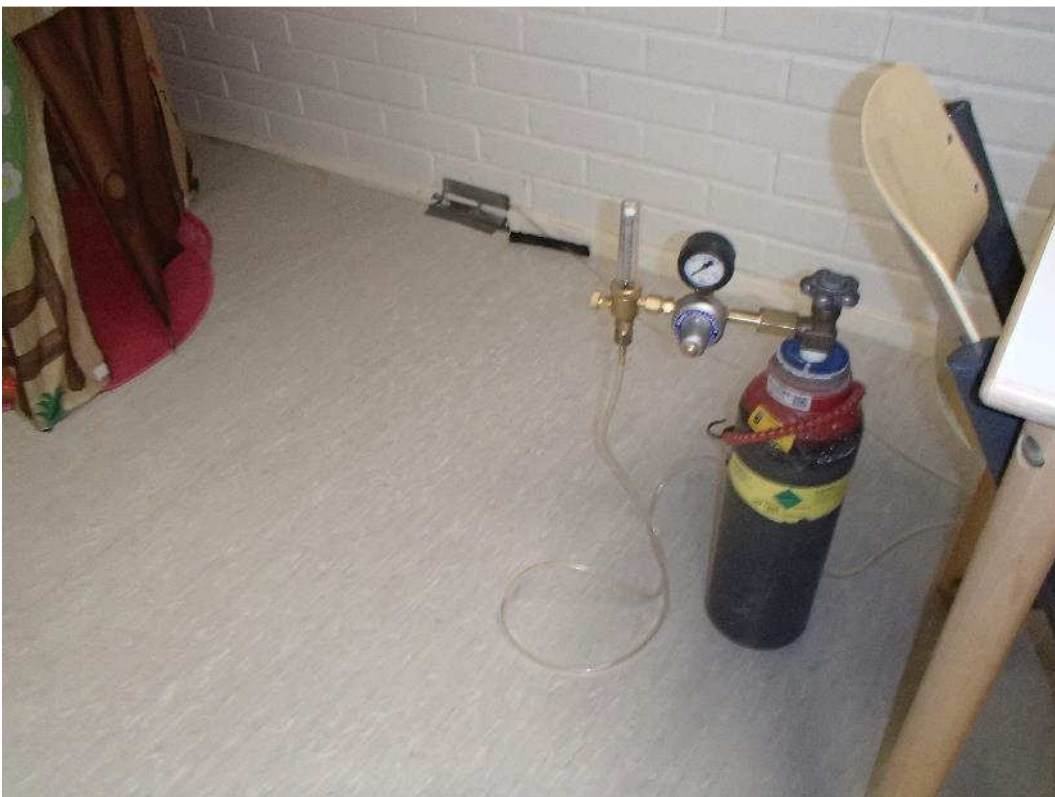
Kuva 62. Korvausilmaventtiiliin laskettiin merkkikaasua tuulettuvan lattiamaton toimivuuden varmistamiseksi.
