**RAKENNUKSEN SISÄILMA- JA RAKENNETEKNINEN
KUNTOTUTKIMUS
31.5.2018**

**VAUNUKANKAAN KOULU
VAUNUKANKAANTIE 3
04300 TUUSULA**

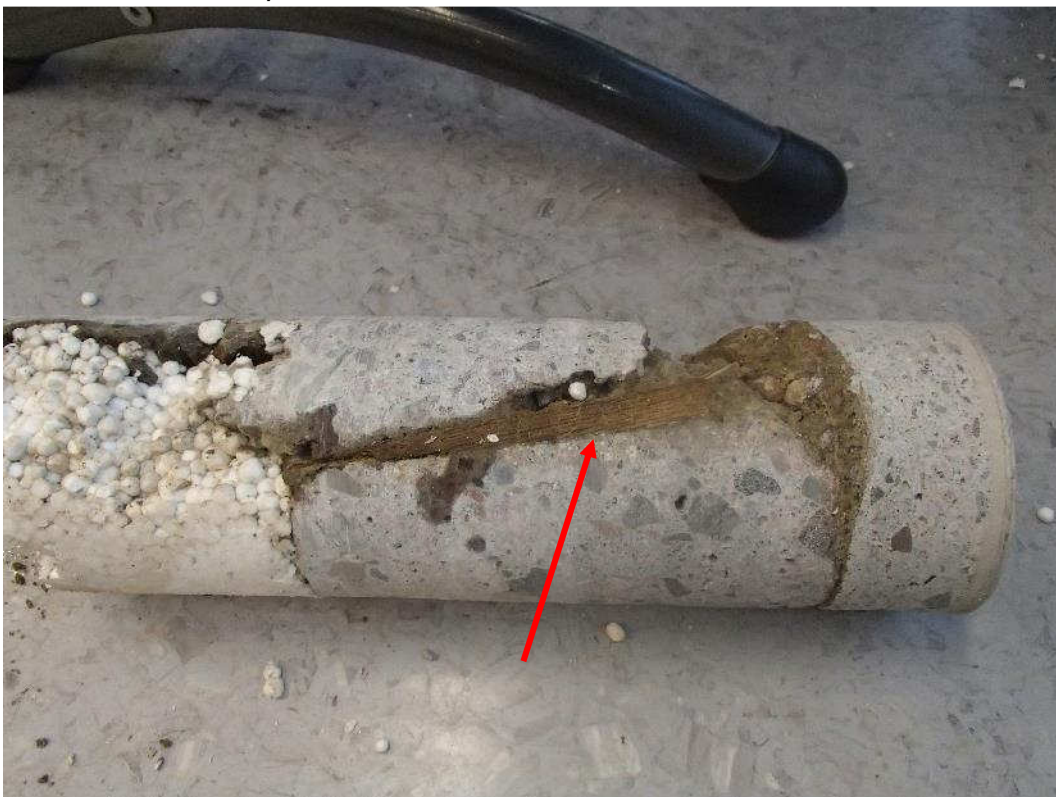
puurima sokkelin ylälaidassa, EPS-eristeen pinnassa. Puurima on pahoin vaurioitunut. Luokkahuoneen 1001 ulkokulman rakenneavauksessa havaittiin rakennusaikaista lahonnutta puumateriaalia kantavan betonilaatan sisällä.

*Kuva 66. Luokan 10021 alapohjan rakenneavauksen yhteydessä havaittiin kantavassa beto-
nilaatassa lahonnutta puumateriaalia.*

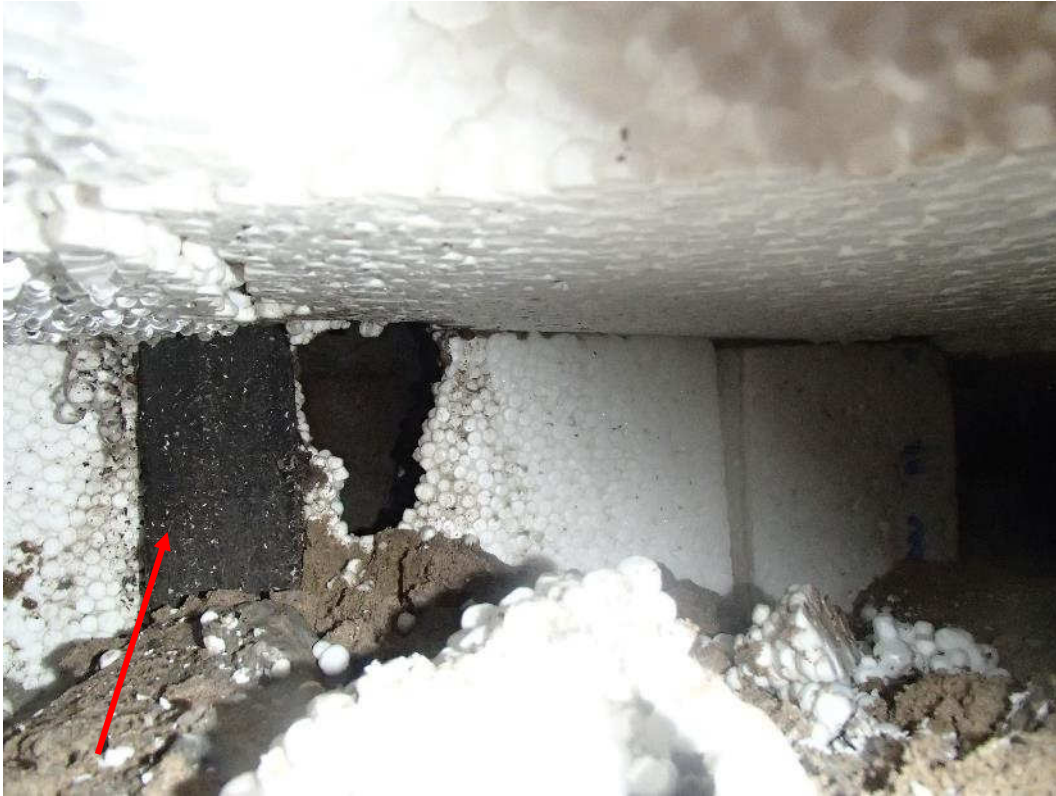
Kuva 67. Luokan 10021 alapohjan rakenneavauksen yhteydessä havaittiin kantavassa betonilaatassa lahonnutta puumateriaalia.

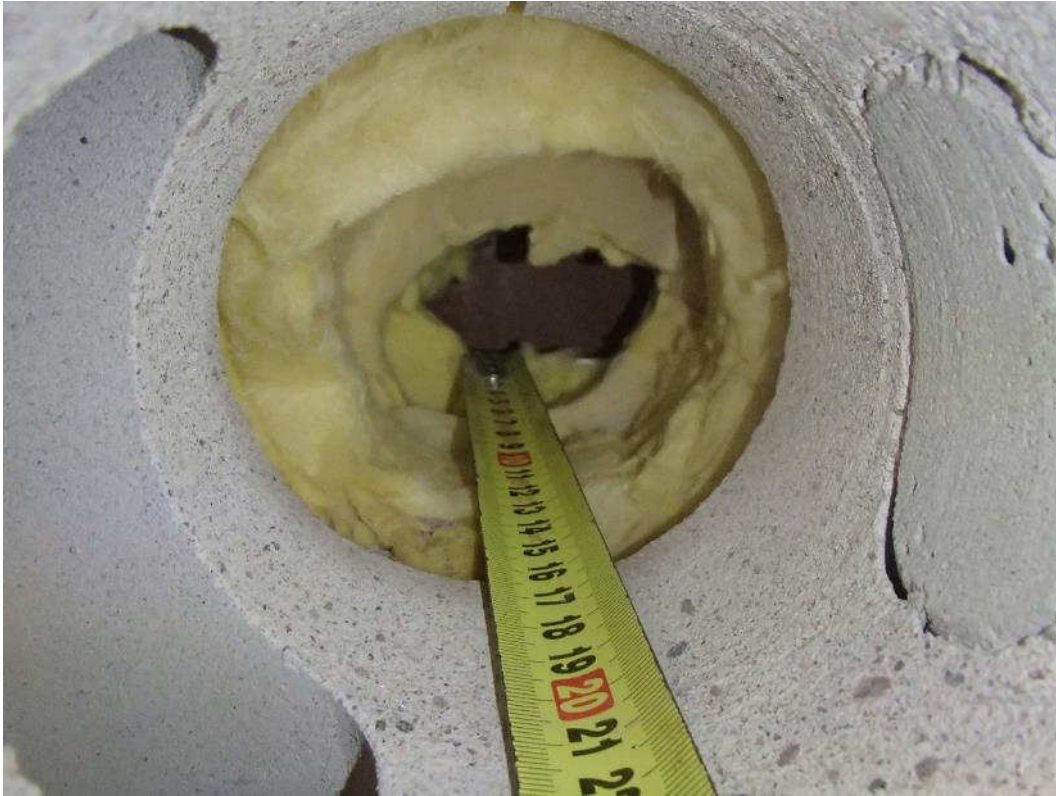
Tiilimuurauksen ja betonisokkelin väissä havaittiin bitumikermikaistale.

Kuva 73. Rakenneavaus vuonna 2001 rakennetun osan ulkoseinärakenteeseen sisäpuolelta.

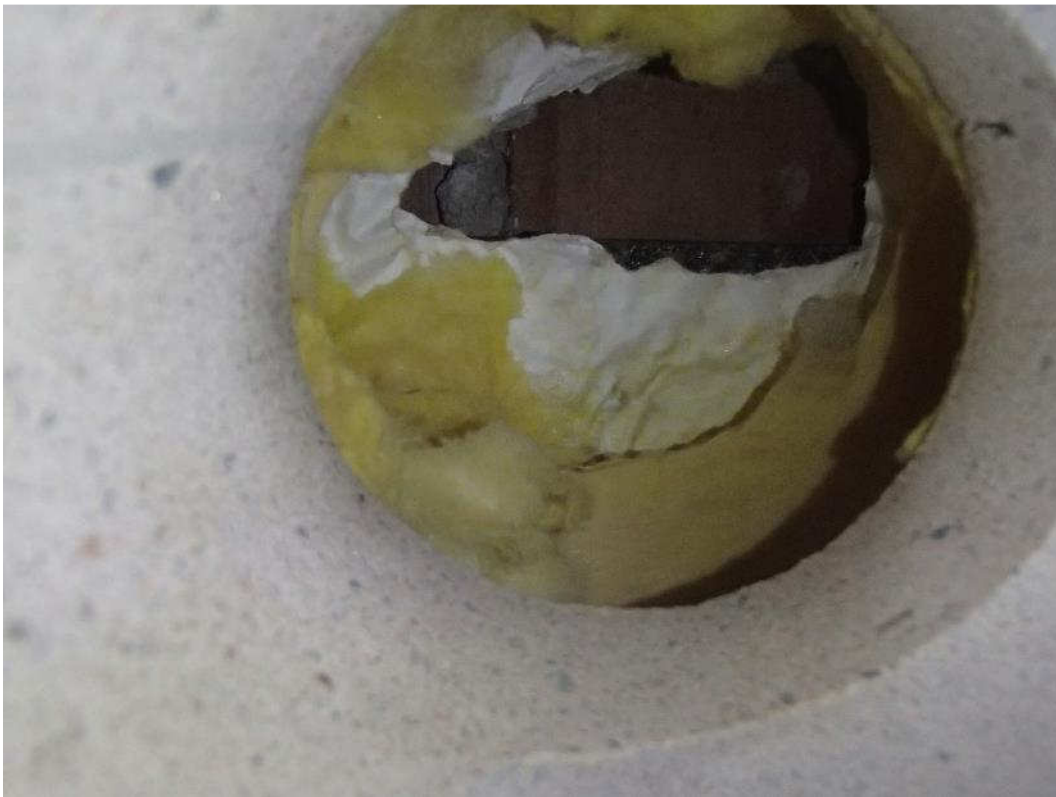
Kuva 74. Rakenneavaus vuonna 2001 rakennetun osan ulkoseinärakenteeseen sisäpuolelta

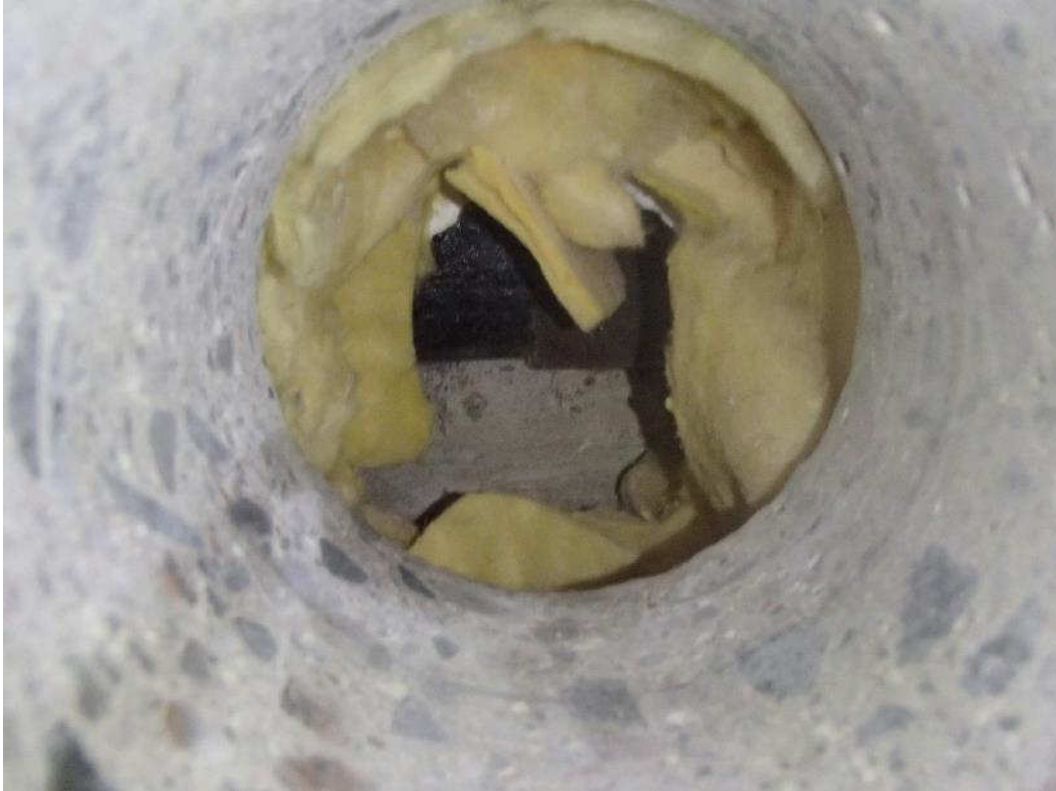
1. 2 mm, maali/tasoite
2. 150 mm, betonivalu
3. 100 mm, mineraalivilla
4. 2 mm, bitumikermi
5. 110 mm, betonisokkeli

Kuva 75. Rakenneavaus vuonna 2001 rakennetun laajennusosan ulkoseinärakenteeseen sisäpuolelta luokkahuoneessa 1103.

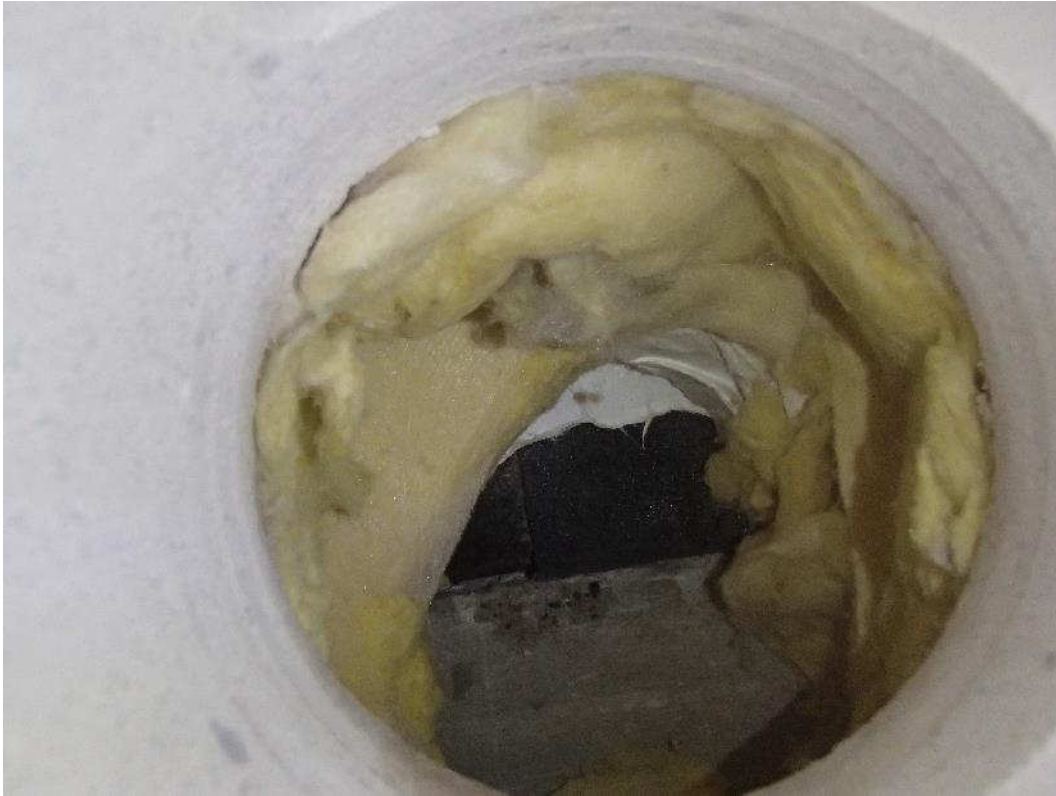
Rakennuksen ulkovaippa- ja sokkelirakenteissa ei havaittu merkittäviä vaurioita tai puutteita. Julkisivut ja sokkelit ovat hyvässä kunnossa. Rakenneavausten perusteella ulkoseinärakenteet ovat suunnitelmien mukaiset. Kaikissa rakenneavauksissa havaittiin muovipintainen tuulensuojalevy. Bitumikermi on liimattu tuulensuojalevyn ulkopintaan, josta bitumikermi on viety tiilimuurauksen alarivin alapuolelle. Julkisivujen elastisen saumamassat ovat vaurioituneet. Ulkoseinärakenteen mineraalivillassa havaittiin tummentumaa rakenneosien rajapinnoissa ja ikkunoiden tilketalassa, joka viittaa ilmavirtauksien mukana kulkevan hienon pölyn suodattumiseen mineraalivillaan. Ulkopuolelta tarkastettuna tiilimuurauksen ja piililaudoituk- sien rajapinnoilla havaittiin rakoja rakenteisiin. Ulkoseinärakenteen eristetilasta on suora il- mayhteys luokkahuoneiden sisäilmaan.

Kuva 76. Rakenneavauksen perusteella ulkovaipparakenteet vastaavat alkuperäisiä suunnitelmia.

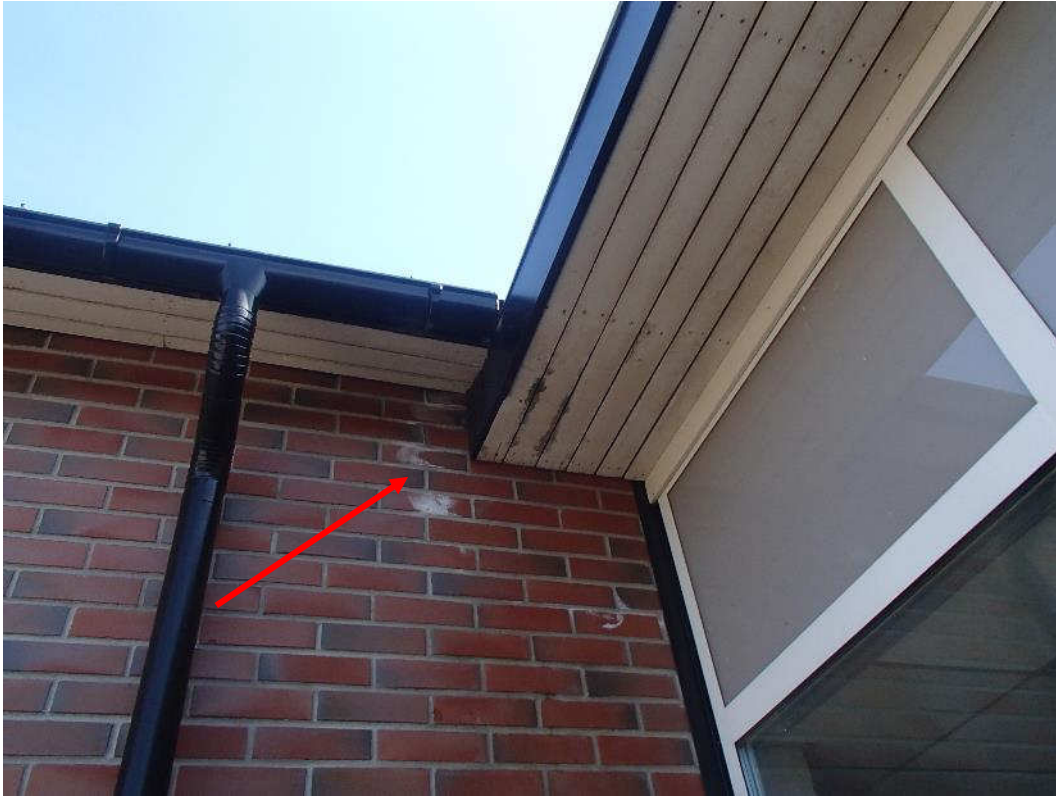
Vesikatto- ja yläpohjarakenteissa ei havaittu merkittäviä vaurioita eikä puutteita. Vesikatossa havaittiin talviaikana muista rakennusosista poiketen voimakasta jääpuikkojen muodostumista sadekouruihin, joka viittaa yläpohjan lämpövuotoihin. Paikoin sadevesikouruista on kulkeutunut vettä julkisivujen tiilimuurauksen pintaan.

Kuva 86. Julkisivun tiilimuurauksen pinnalla havaittiin sadevesikourujen vuotamista.

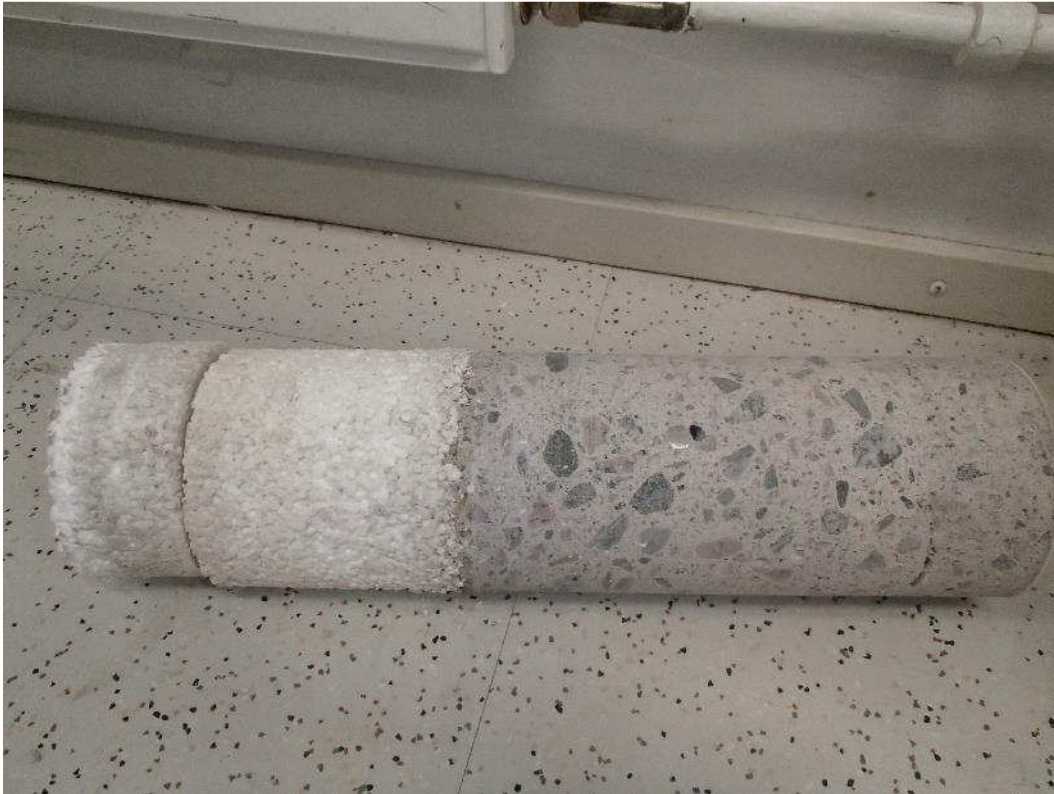
Kuva 88. Rakenneavaus rakennuksen alapohjaan.

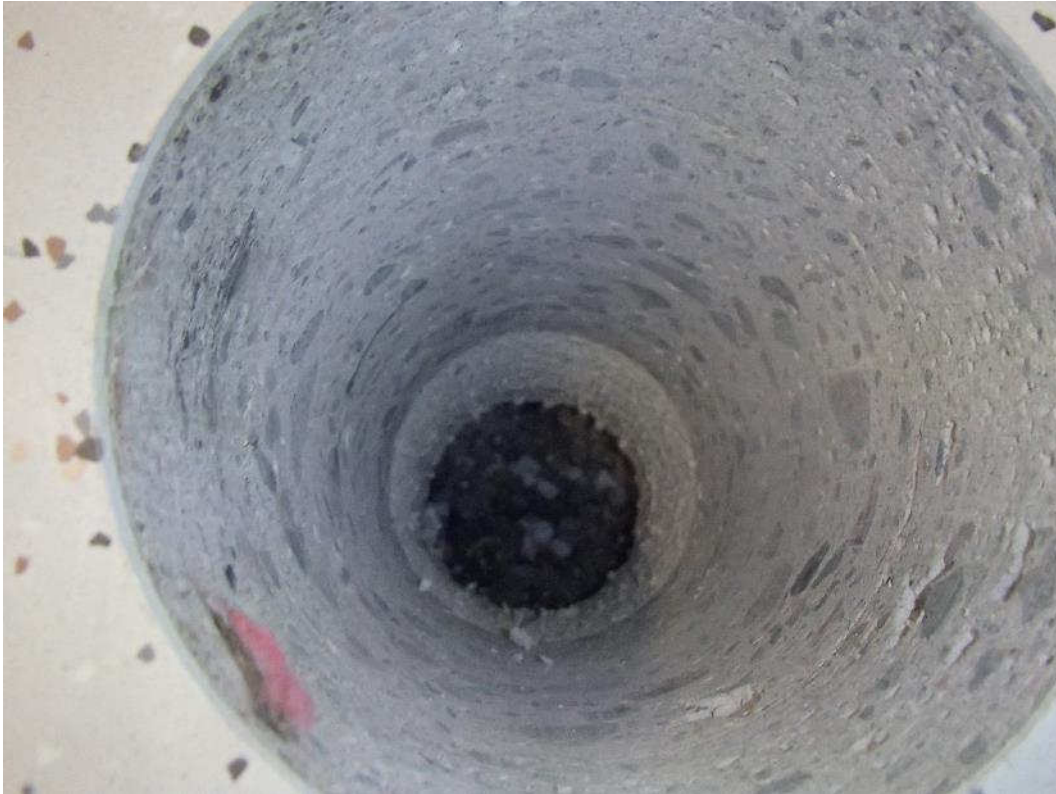
Kuva 89. Rakenneavaus rakennuksen alapohjaan.

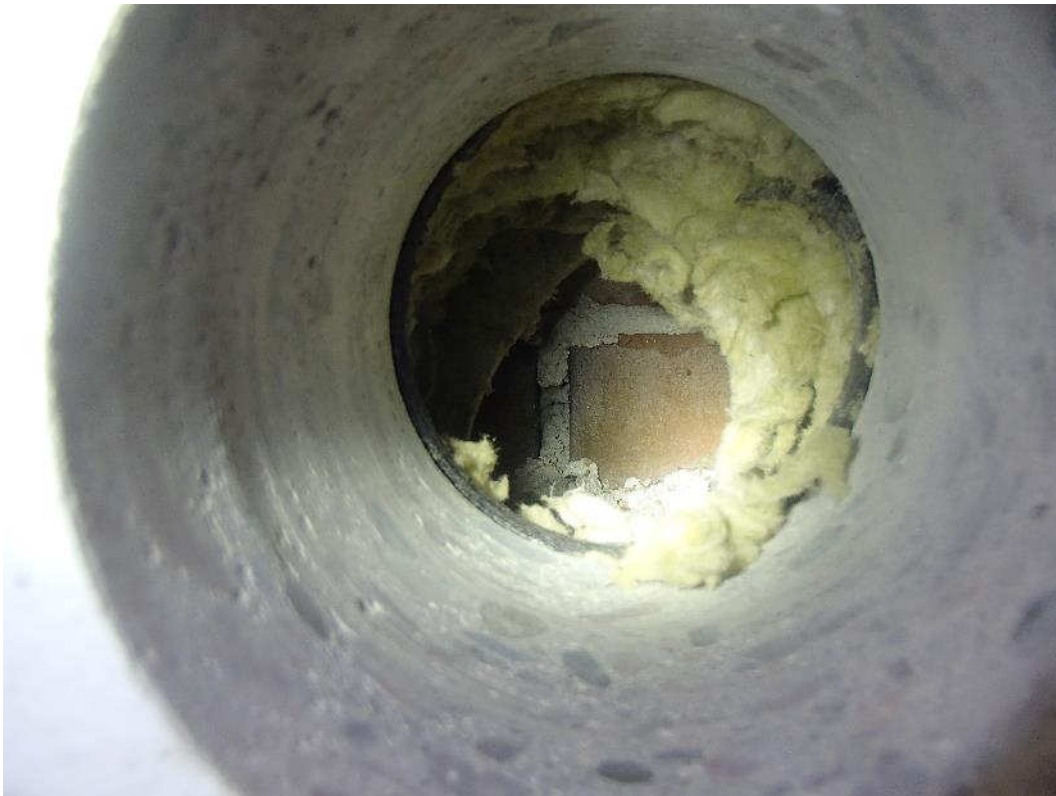
Kuva 94. Rakenneavaus vuonna 2012 rakennetun osan ulkoseinärakenteeseen luokkahuoneessa 1121.

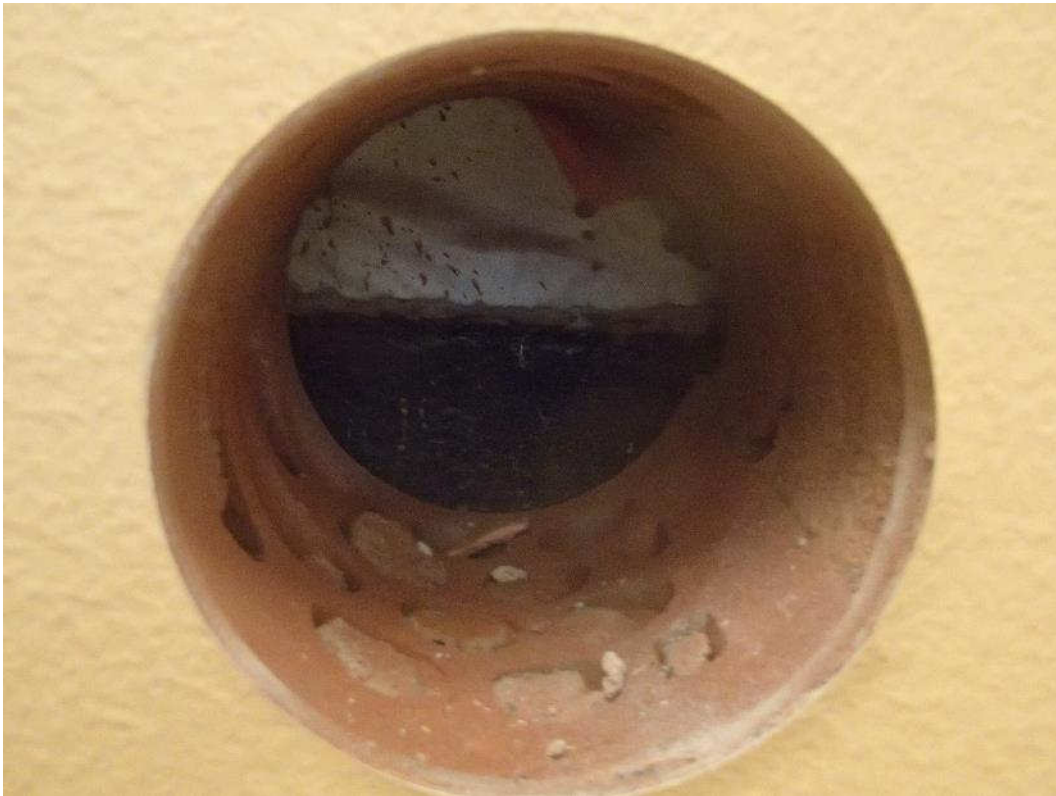
Kuva 95. Rakenneavaus vuonna 2012 rakennetun osan ja vuonna 2001 rakennetun osan
väliseen vanhaan ulkoseinärakenteeseen luokkahuoneen 1121 puolelta.

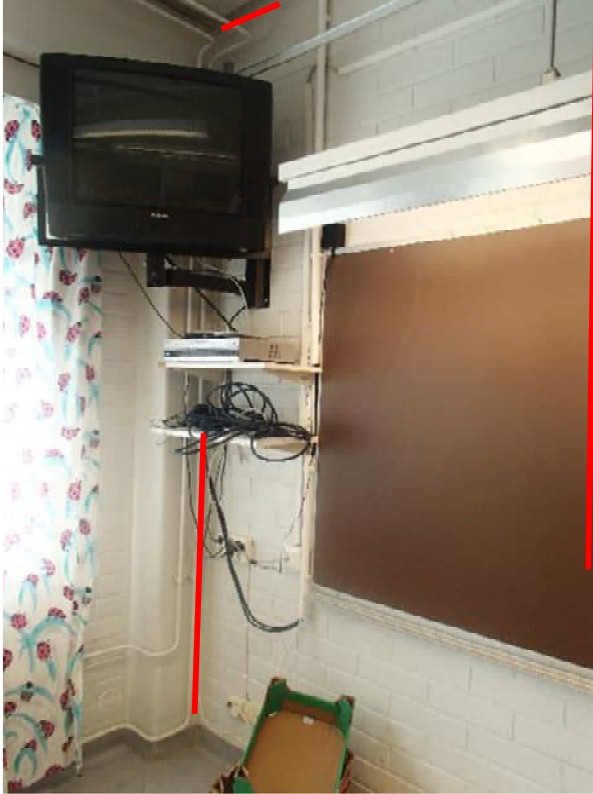
Kuva 126. Ilmavuotoja havaittiin rakenneosien liitoksissa.
