TUTKIMUSSUUNNITELMA
SISÄILMA- JA RAKENNETEKNINEN KUNTOTUTKIMUS

4.2.2018

RIIHIKALLION KOULU
PELLAVAMÄENTIE 15
04320 TUUSULA

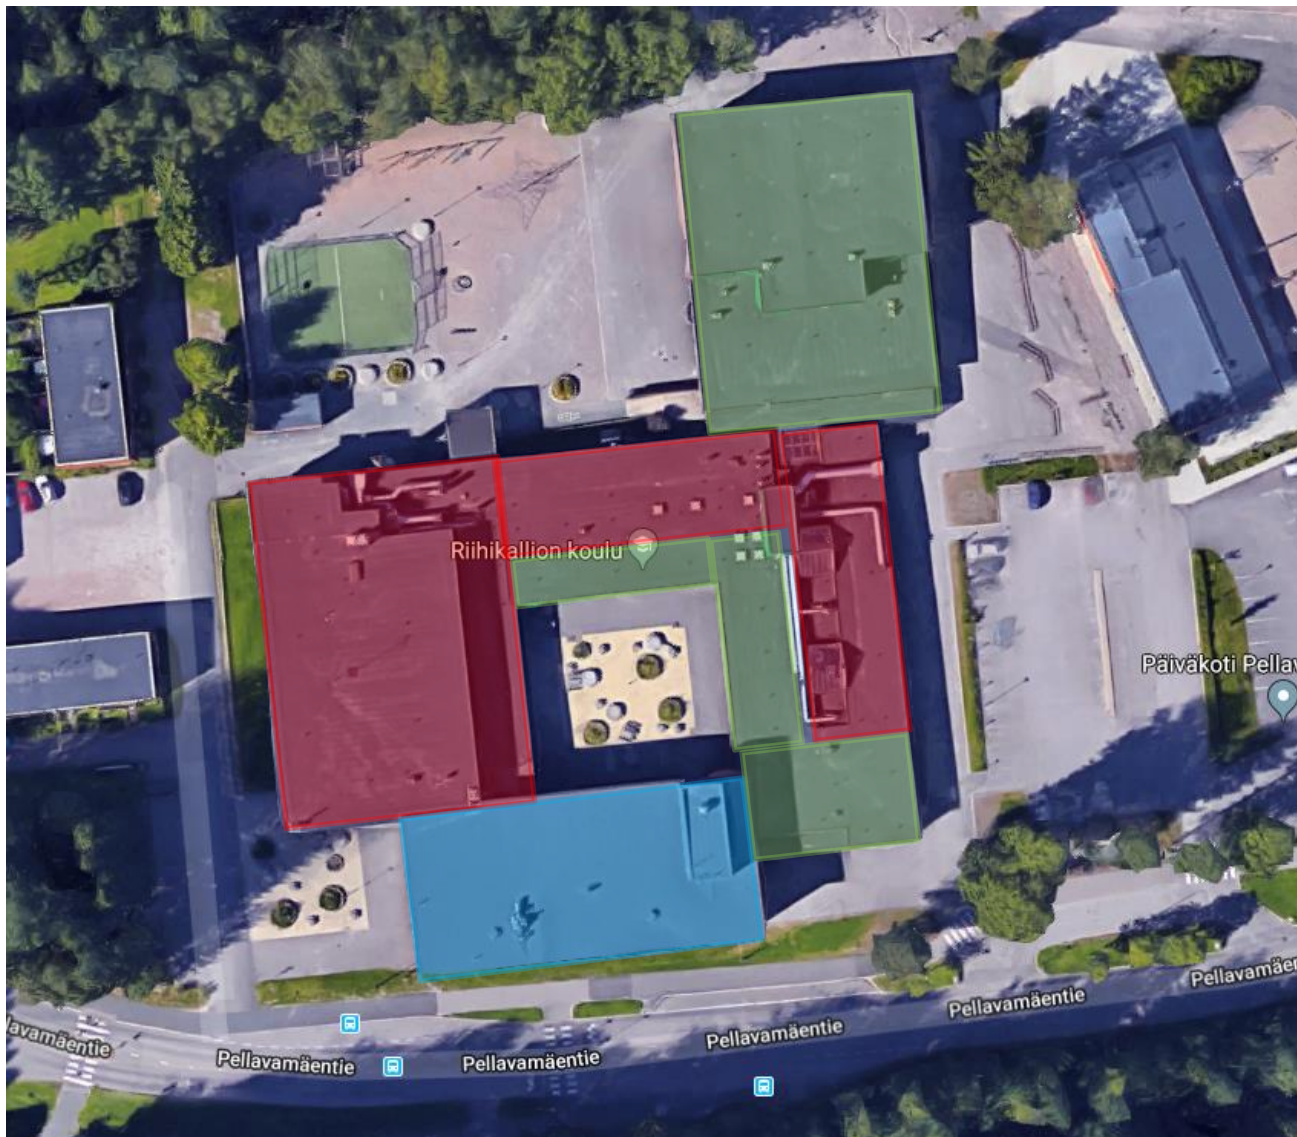
Kuva 2. Koulurakennuksen eri rakennusvaiheet on varjostettu eri väreillä. Punainen 1967, vihreä 1976 ja sininen 2006.

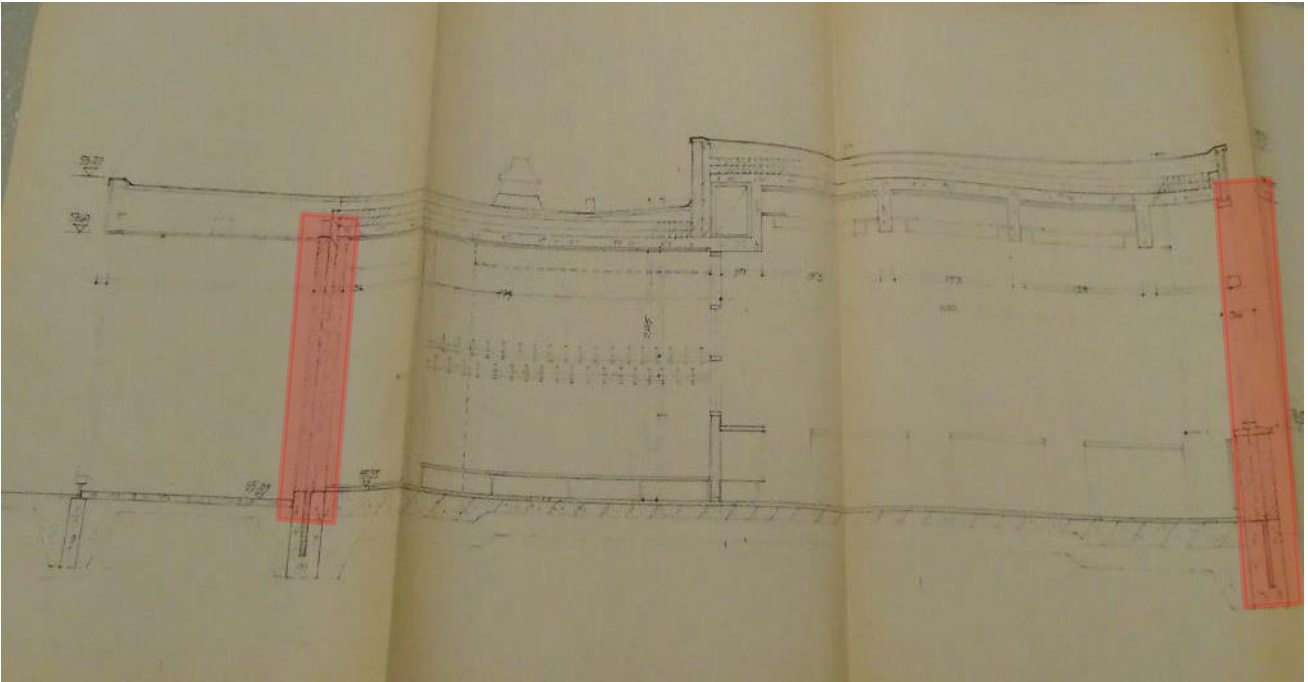
Kuva 3. Vuonna 1967 rakennetun rakennuksen leikkauskuva luokkasiiven kohdalta. Riskirakenteet on varjostettu punaisella.

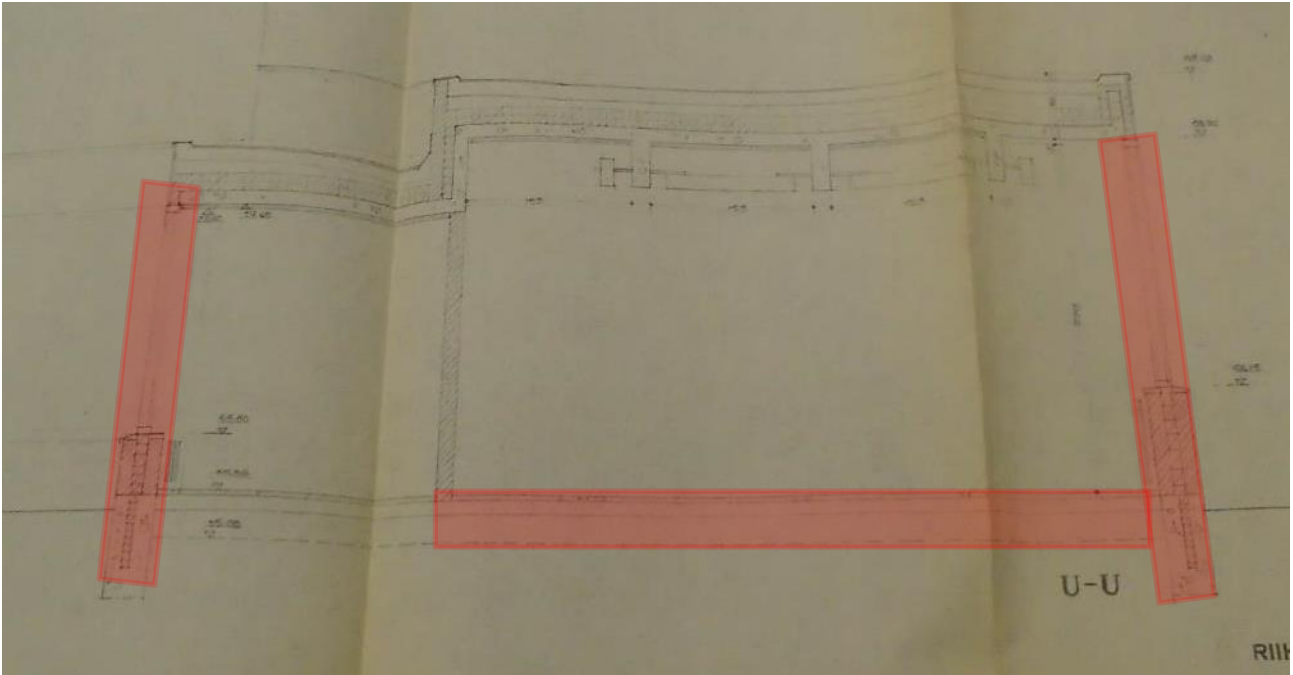
Kuva 4. Vuonna 1967 rakennetun rakennuksen leikkauskuva kotitalousluokan kohdalta. Riskirakenteet on varjostettu punaisella.

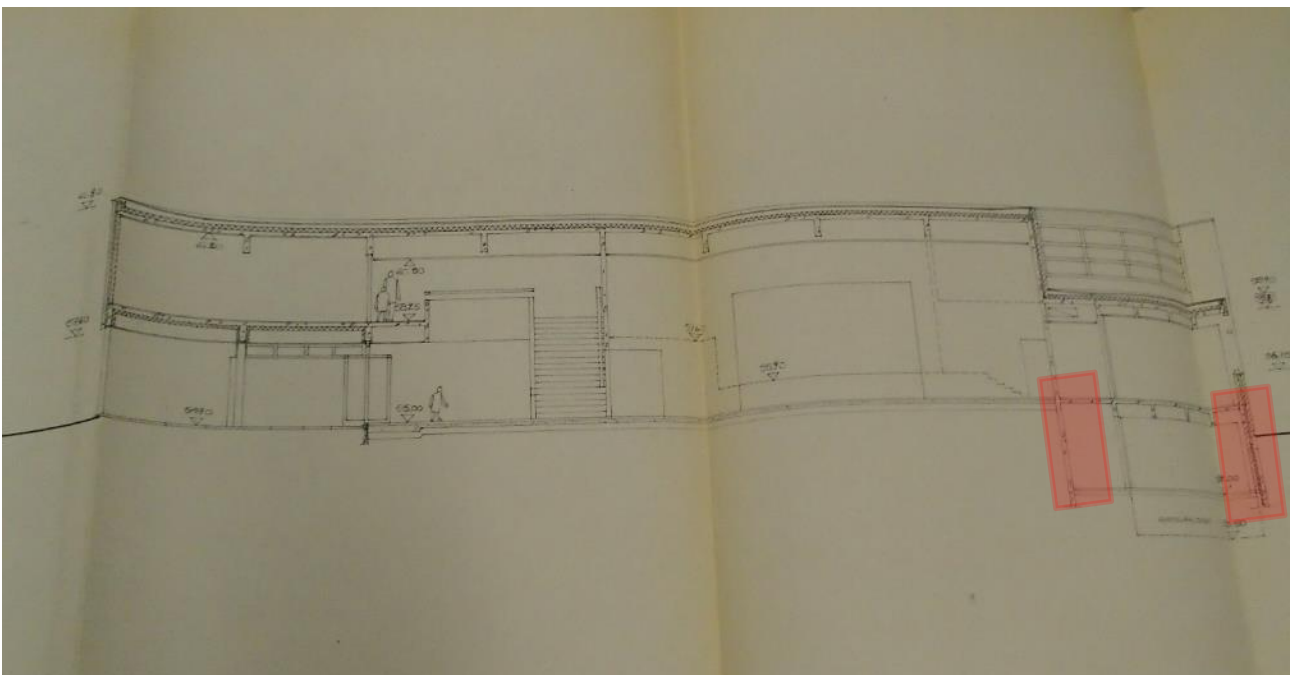
Kuva 5. Vuonna 1967 rakennetun rakennuksen leikkauskuva nykyisen ruokalan kohdalta. Riskirakenteet on varjostettu punaisella.

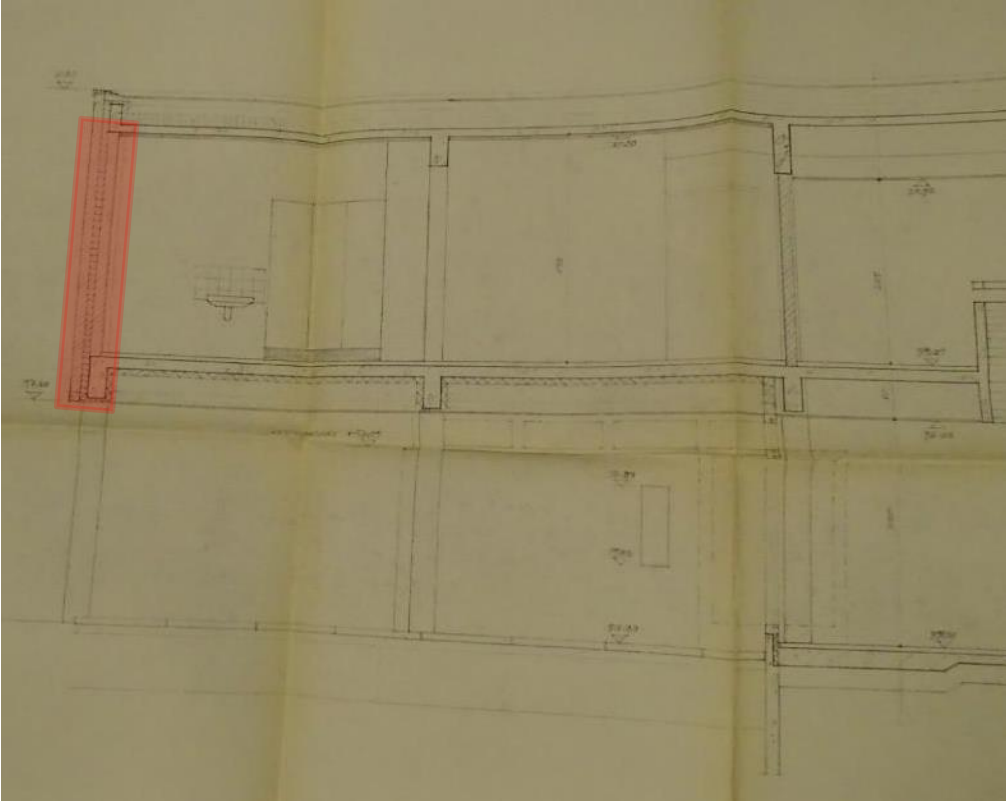
Kuva 6. Vuonna 1967 rakennetun rakennuksen leikkauskuva ulokkeen kohdalta. Riskirakenteet on varjostettu punaisella.

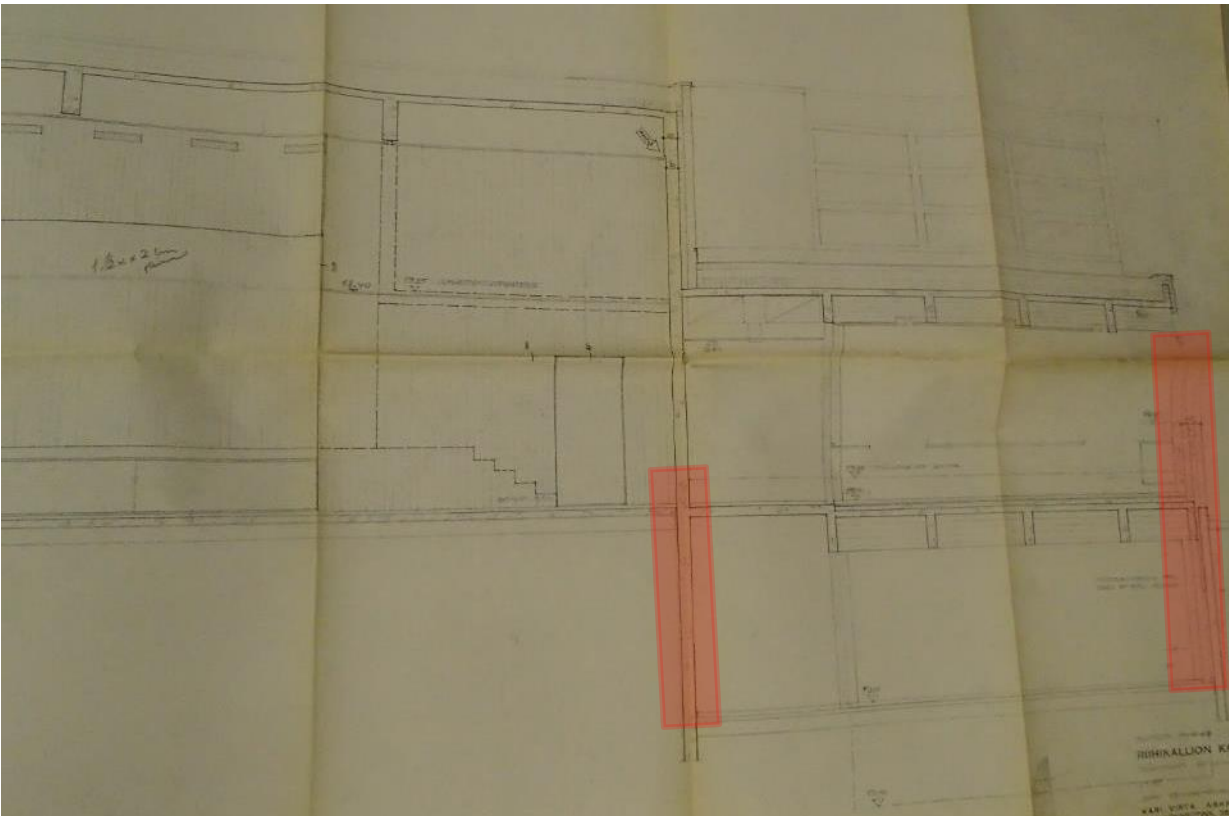
Kuva 7. Vuonna 1967 rakennetun rakennuksen leikkauskuva kellarin kohdalta. Riskirakenteet on varjostettu punaisella.

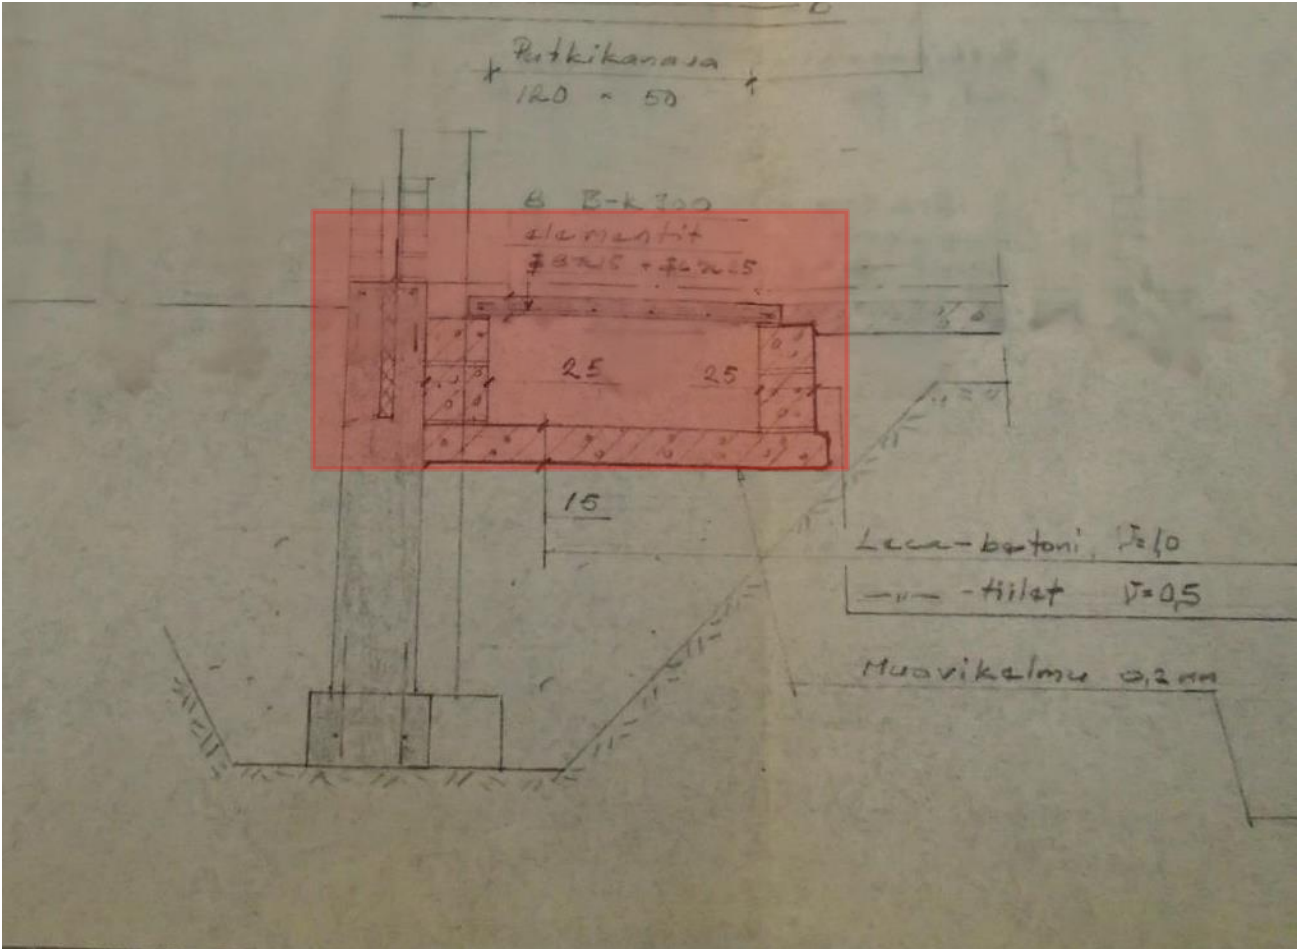
Kuva 8. Vuonna 1967 rakennetun rakennuksen ulkoseinän vieressä kulkevat putkikanaalit. Riskirakenteet on varjostettu punaisella.

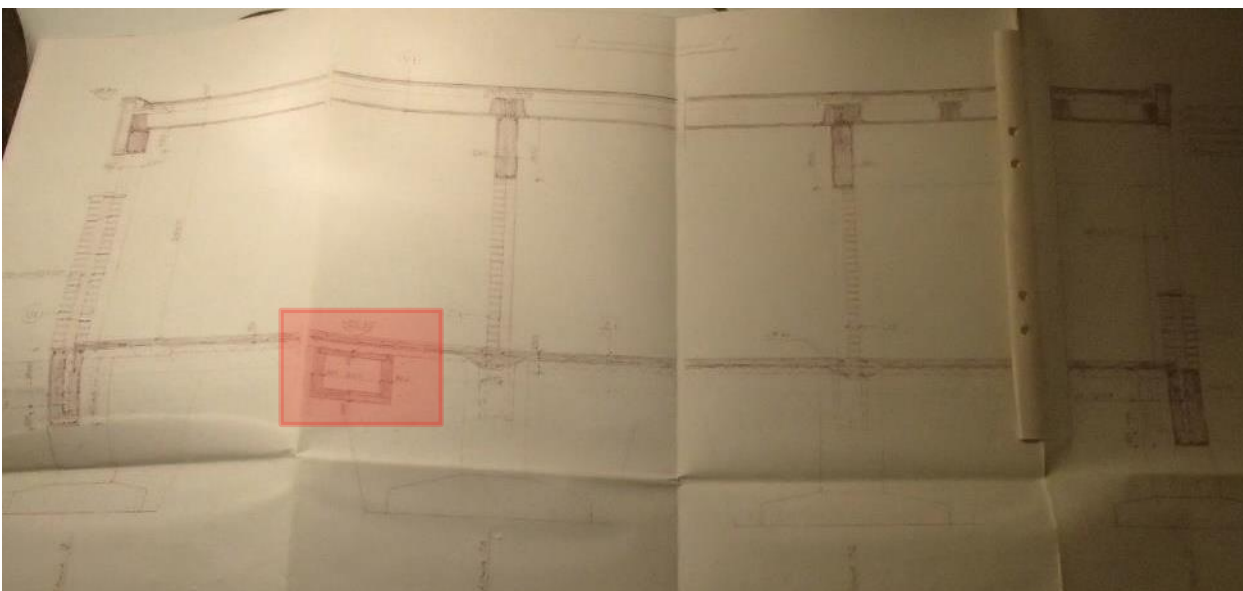
Kuva 9. Vuonna 1976 rakennetun rakennuksen leikkauskuva luokkasiiven kohdalta. Alapohjassa kulkevat putkikanaalit. Riskirakenteet on varjostettu punaisella.

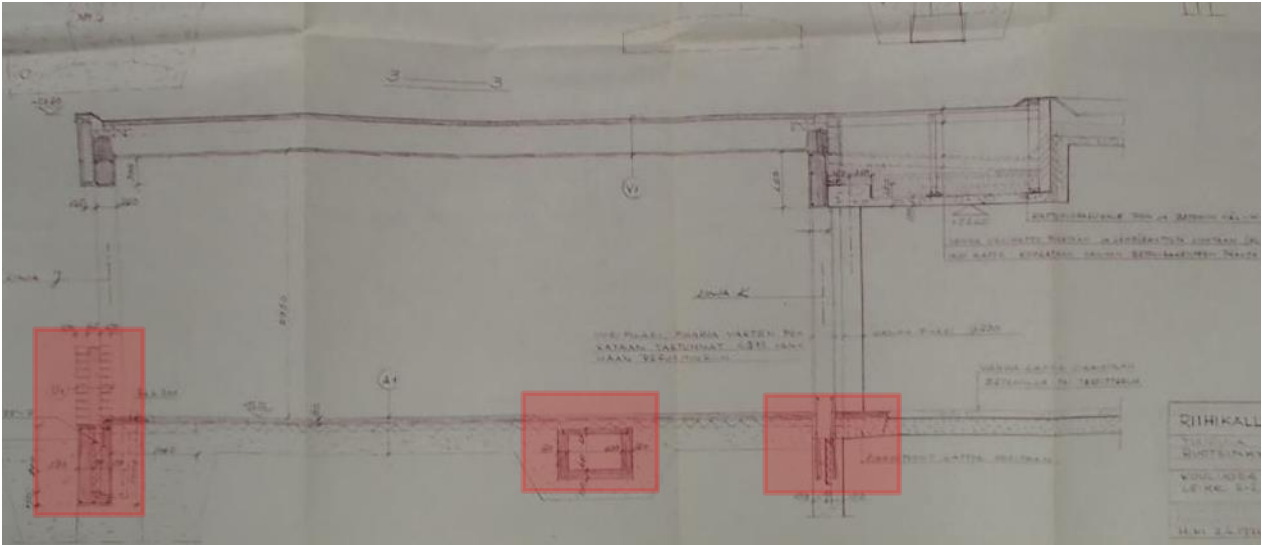
Kuva 10. Vuonna 1976 rakennetun rakennuksen leikkauskuva opettajien huoneen kohdalta. Alapohjassa kulkevat putkikanaalit. Riskirakenteet on varjostettu punaisella.

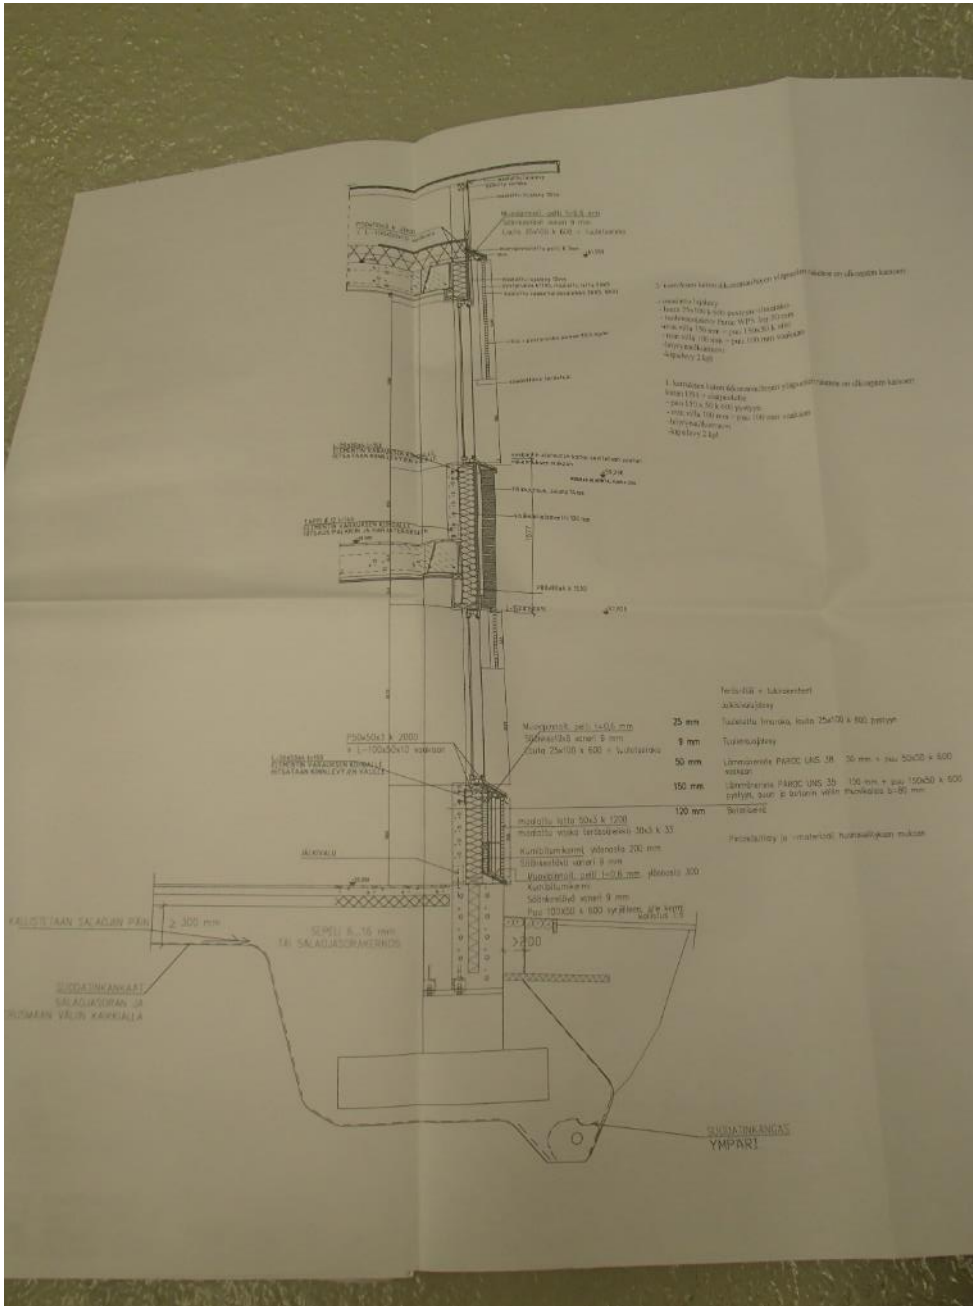
Kuva 11. Leikkauskuva vuonna 2006 rakennetusta lisäosasta.
