Rak. no I

Vastaanottorakennus

INVENTOINTI

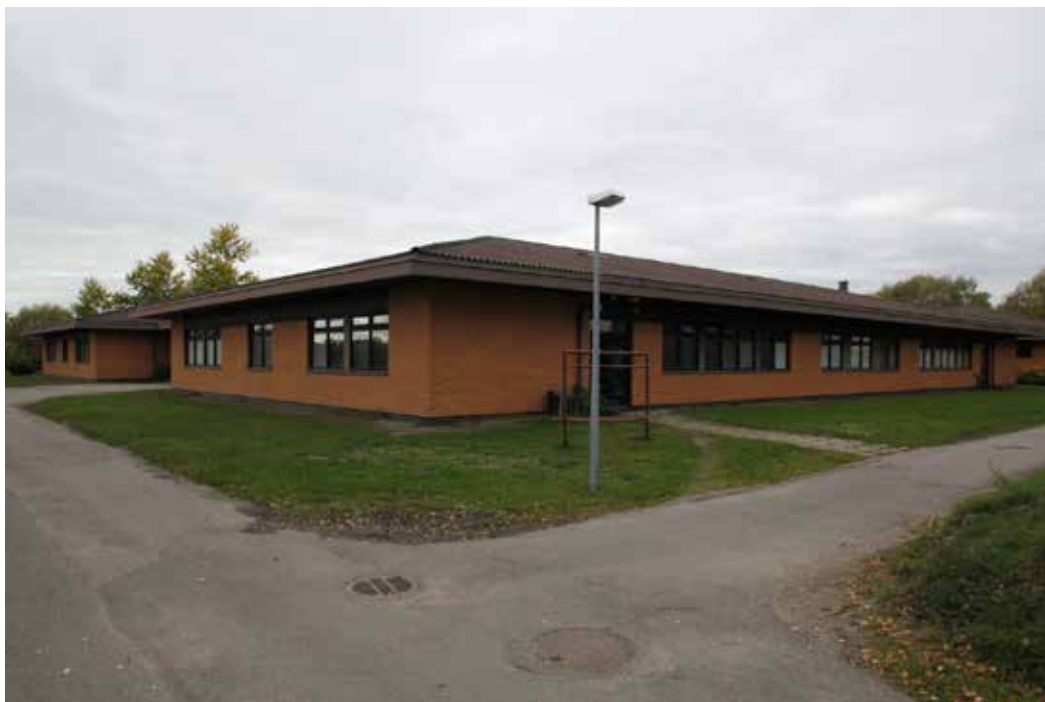
Rakennuksessa on kolme siipeä, jotka on yhdistetty yhdyskäytävillä. Yksi yhdyskäytävistä yhdistää rakennuksen vieressä sijaitsevaan Uusitaloon. Rakennusten väliin jää puoliavoimia pihatiloja ja yksi suljettu pihatila. Rakennukset ovat matalia ja pitkäkäyvästään aumakatto korostuu. Rakennuksen piirteet muistuttavat aikansa omakotitalojen tavanomaista arkkitehtuuria kattomuotoineen ja julkisivumateriaaleineen.

Aumakatto ja yhdyskäytävien kohdalla tasakatto. Katemateriaalina on aaltolevy. Räystäät ovat pitkät ja umpinaiset ja niiden alapinta on ruskeaksi maalattua laattaa. Kourut ovat kookkaat ja kulmikkaat.

Ovet ovat tummanruskeiksi eloksoituja alumiiniovia (1980-l). Pääoven edessä on tasakattoinen sisäänkäyntikatoks, jota kannattavat terästoplat. Katoksen alapinta on laudoitettu. Eri ovien porrasaskelmissa on käytetty ruudutettua betonilaattaa ja kiviainespintaista laattaa.

Oranssista keltatiilestä muurattu verhojulkisivu (1980-l). Tiilen saumat ovat harmaita ja suoria. Syöksytorvet ovat julkisivun pinnassa. Ikkunoiden yläpuolinen vyöhyke on pellitetty.

Tumman ruskeiksi petsatut puuikkunat (1980-l). Yhdyskäytävien kohdalla myös ikkunat ovat eloksoitua alumiinia (1980-l).

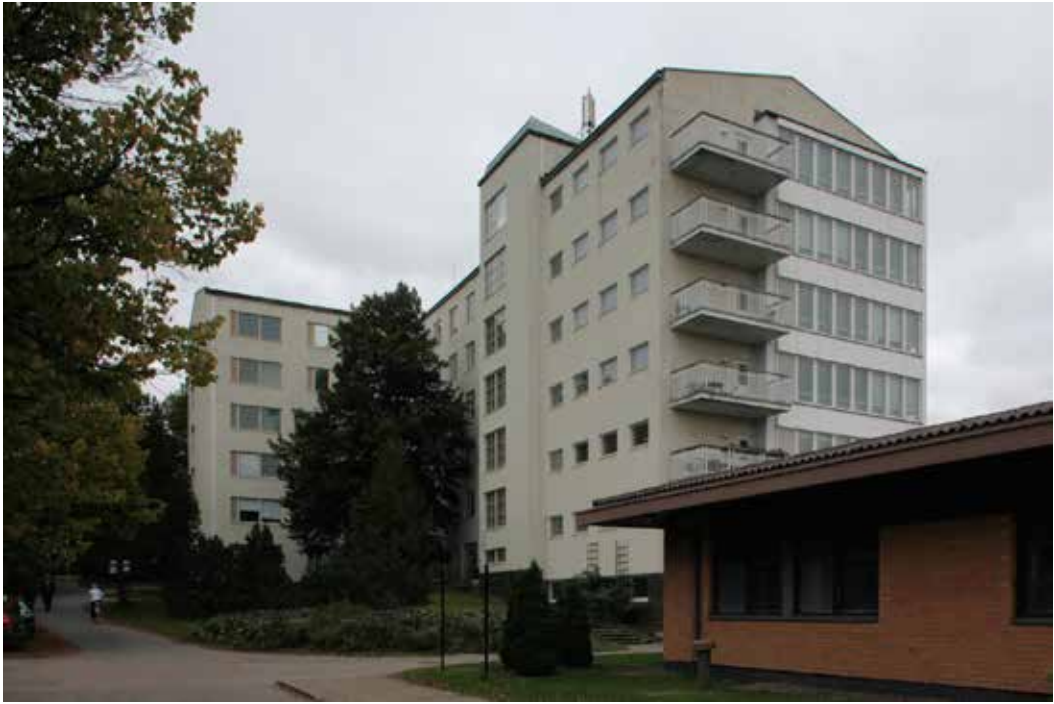
Rak. no 2

Uusitalo sijaitsee rinteessä ja näkyy kauaksi saavuttaessa Kellokoskelle etelästä. Rakennuksessa on kuusi kerrosta ja eteläpäässä korkea kellarikerros. Korkean osan sisäkulmaan on sijoitettu parvekerivi. Parvekkeiden kaiteet ovat umpinaisia ja betonista valettuja levyjä. Rakennuksessa on korkean osan lisäksi kaksi matalaa siipeä. Uusitalo on kaupunkikuvallisesti ja sairaalan kokonaisuuden kannalta merkittävä. Se muodostaa yhden sivun vanhan kartanon eteen muodostuvaa pihaa.

Betonisokkeli on verhottu elävällä ruskeasävyisellä lasitetulla pystyklinkkerillä, jossa on ruskea sauma (1950-l, todennäköisesti Höganäs). Sokkelivyöhykkeessä on ikkunoita.

Vaaleankeltaisessa julkisivussa on käytetty roiskerappausta. Pinnassa on ohut jalolaasti. Ikkunoiden ympärillä on kapea sileä rappausvyöhyke. Julkisivu on kunnostettu. Syöksytorvet on upotett seinän sisään. Ullakolle on pyöreät tuuletusputket. Matalan osan ulkoseinien portaat ovat ulokkeellisia betonilankkuja. Korkean osan porraskäytävän kohdalla matalaa siipeä vasten on käytetty keltatiiltä.

Räystäällä on aaltopelti (1950-l). Matalassa siivessä on kuparikatto. Matalassa osassa sisäänkäyntien päällä on betonirakenteiset lipat (1950-l). Lipan räystästä reunustaa kuparinen aaltopelti (1950-l).

Ovet on uusittu. Porrashuoneiden ovet ovat uusittuja teräslasiovia, jotka on maalattu valkoiseksi. B-portaan vieressä on lipan alla käytetty sementtikuitulevyjä, joiden välissä on kuparilistoilla saumatut saumat. B-portaan lipan alla on kotelointi, jonka sisällä on valaisimet. Terrassilla A-portaan edessä on lasitettu, nelion muotoinen klinkkeriverhous ja betonireunus (1950-l). Myös B-portaan edustan tasanteella on klinkkeriverhous (1950-l).

Talossa on alkuperäiset puuikkunat, joihin on tehty muutoksia. Osassa ikkunoita on tuuletusrilä, ja osassa lasitetut puitteet. Parvekerivin alla olevassa osassa on käytetty lasitiiltä, joka on uusittu, paitsi alin rivi, joka on 1950-luvulta.

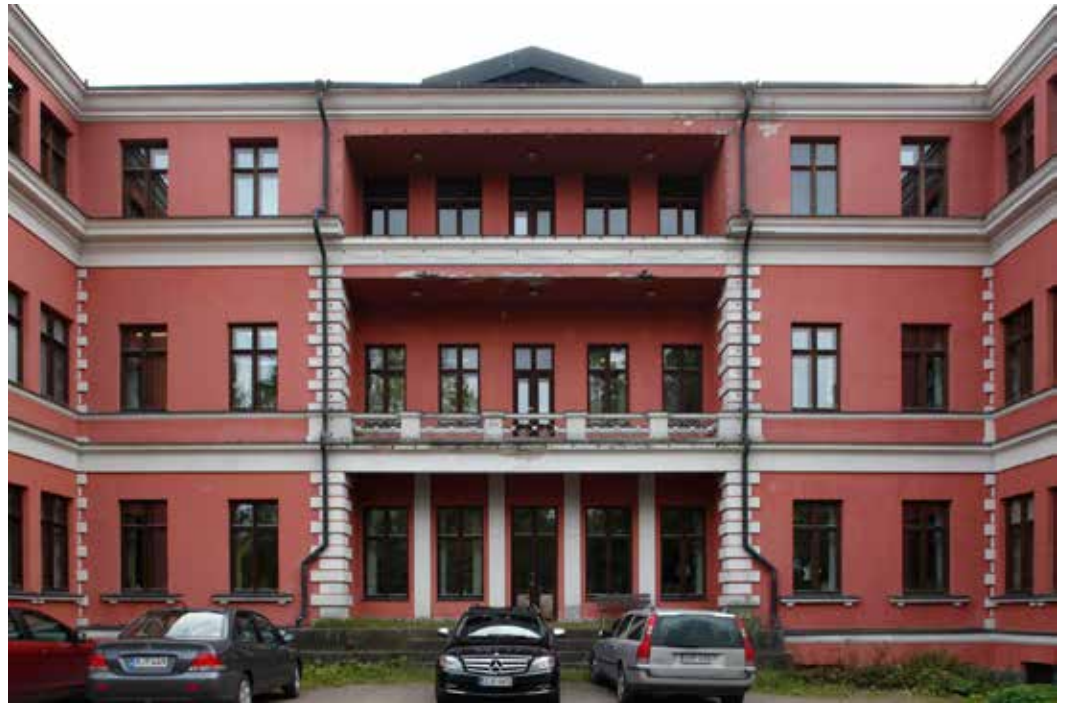
Rak. no 3

Kartanossa oli sen valmistuessa kaksi kerrosta. Eteläpäässä oli päällekkäiset parvekkeet. Vuonna 1915 rakennusta laajennettiin ja se sai sivusiivet. Parvekkeet poistettiin. 1930-luvulla rakennettiin kolmas kerros. Länsijulkisivun terassin alta on ilmeisesti poistettu pylväsriivi, mikä viittaa siihen, että niiden kannattamaa palkkia on vahvistettu. Nykyisin rakennuksessa on kolme kerrosta ja kellari.

Harmaa graniittikivi, jonka näkyvän pinnan reunat on hakattu sileiksi ja kiven keskellä on säilytetty lohkottu pinta. Saumoissa on profiiltaan puolipyöreä sauma, mikä on 1800/1900-luvun taitteelle ominainen piirre. Muutoskohdissa on käytetty hakattua harmaagraniittia. Sokkelivyöhykkeessä on ikkunoita, jotka jatkuvat seinäpinnalle. Sokkelin ylälaita on viisto. Laajennusosassa (1915) on lohkopintainen sokkeli. Lounaiskulmassa on betonisokkeli kohdassa, missä kellariin on ilmeisesti järjestetty uusi sisäänkäynti (1930-l?).

Julkisivu on rapattu sileäksi ja maalattu tiilenpunaiseksi. Nykyisen maalin (1980-l) alla on vaaleampi maalipinta. Julkisivu oli tiilipintainen 1915 saakka. Syöksytorvet on asennettu pintaan (1980-l). Julkisivussa on harkotus sekä sen ulko- että sisäkulmissa. Julkisivua jäsentävät sitä kiertävät vaakalistat kerrosten välissä. Toisen ja kolmannen kerroksen välissä on kulmikkaampi ja ulkonevampi lista kun taas kolmannen kerroksen kattolistassa on kaarevia muotoja ja se on hivenen vaatimattomampi.

Ilmeisesti peltikatto (1980-l). Syöksytorvet on asennettu julkisivun pintaan.

Pääsisäänkäynnin edessä on luonnonkiviporras, joka on saumaamaton. Portaan muurit ovat saumattuja. Tasanteella on noppakivi (1980-l). Pääsisäänkäynnin edessä oli alun perin avoin katettu kuisti, jonka päällä oli terassi. Nyt sisäänkäynnin keskiosaa on muutettu porrashuoneeksi. Ovet ovat tummaksi petsattuja puulasiovia (1980-l).

Ikkunat ovat tummaksi petsattuja puuikkunoita (1980-l). Ikkunoiden puitejako on jokseenkin alkuperäinen.

Iso puu kasvaa liian lähellä rakennusta.

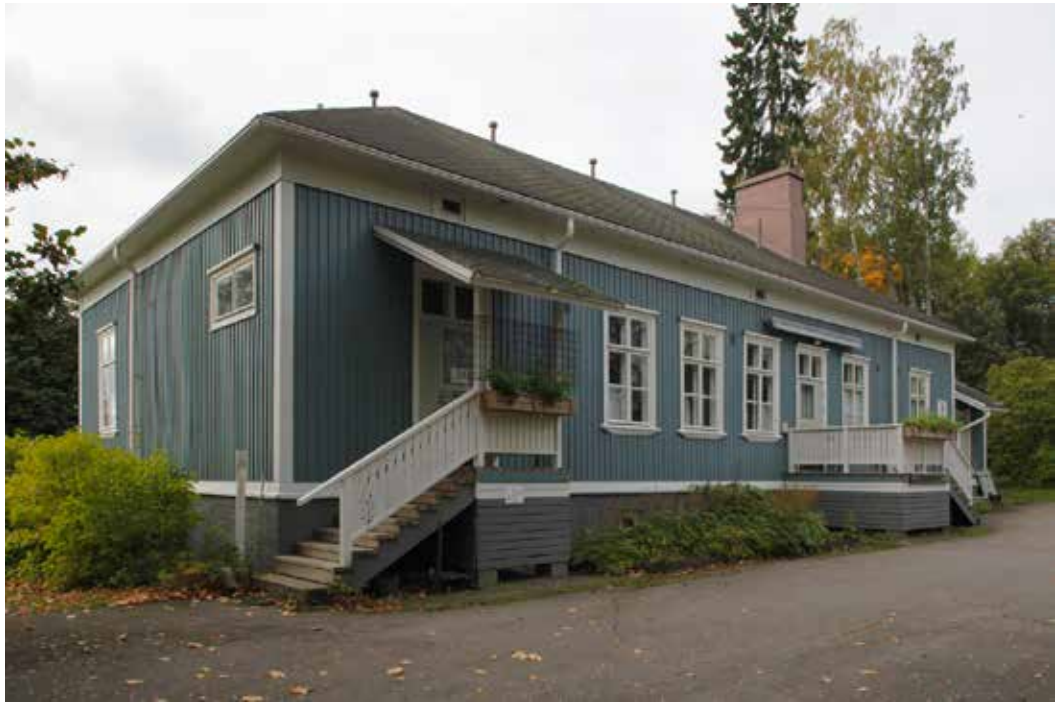
Rak. no 5

Kuusiruutuiset ikkunat ovat kaksilasisia puuikkunoita (1930-l).

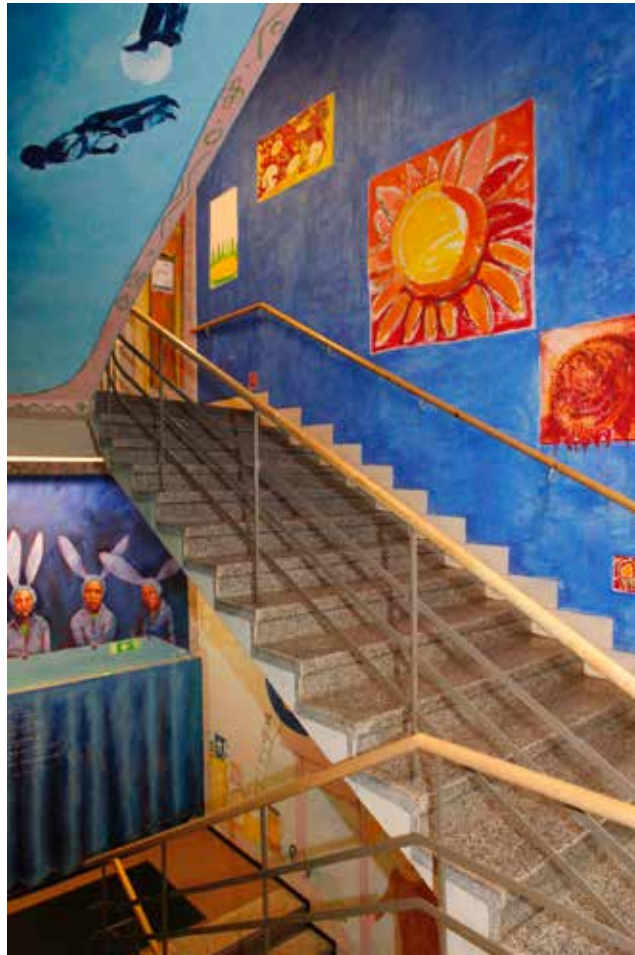
Porrashuoneen maalaukset ovat sairaalassa toteutetun taideprojektin tulosta.

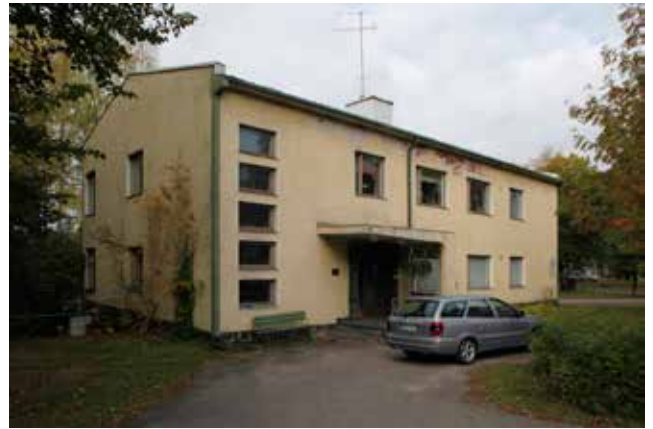
Piirustus KSA/KIINT.

Lääkäreiden talo on kaksikerroksinen asuinrakennus, jossa on loiva harjakatto. Keravajoen puolella rakennuksessa on epäsymmetriset parvekkeet, jotka ovat alkuperäiset. Sen julkisivukäsittelyssä on piirteitä julkisista rakennuksista, mikä korostaa käyttäjiensä korkeaa hierarkista asemaa sairaalayhteisössä. Rakennus on moderni ja samaan aikaan varsin romanttinen.

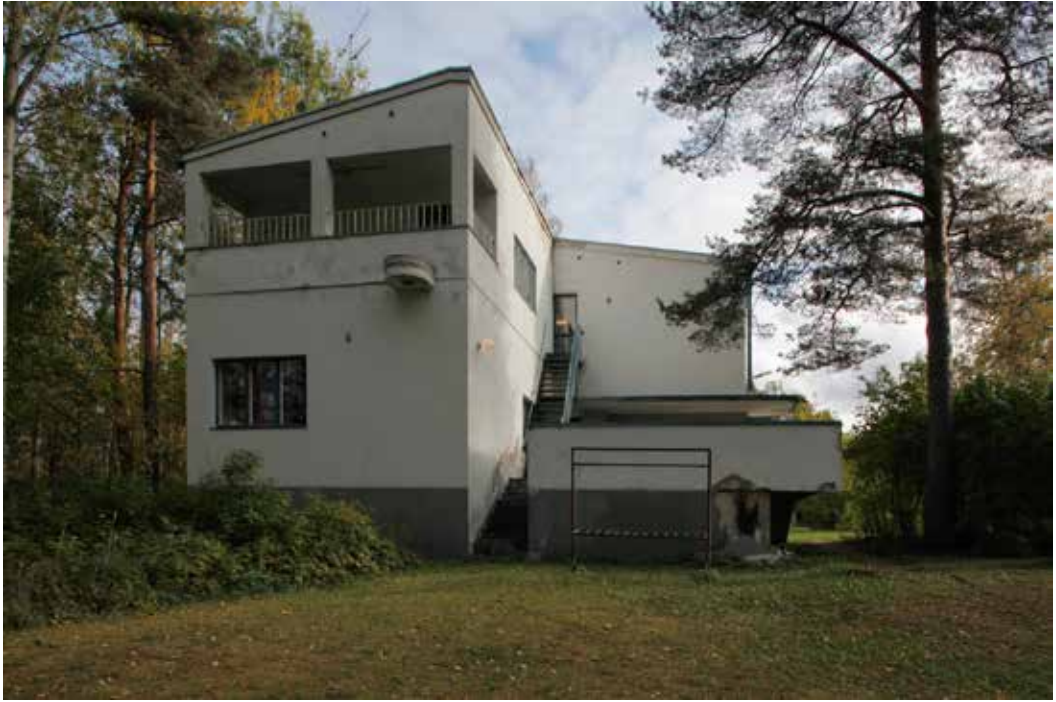
Rak. no 9

Melko hyvin säilynyt. Rakennuksen hahmoa muutettu. Muutokset ovat kuitenkin selkeästi luettavissa rakennuksen arkkitehtuurissa. Julkisivuissa muutokset kohdistuvat länsipäättyyn.

Pääsisäänkäyntiä on korostettu lipalla. Lipassa on soma pyöreä vesikouru. Lippa tukeutuu oven oikealla puolella kylmäkomeroon. Pääporras on betonia, mutta verhottu myöhemmin liuskekeivillä. Uusi kaide on RST:tä. Kellarin ovi on pystypaneloitu ja maalattu.

Terassilla on alunperin ollut ilmeisesti betonilaatta. Korjauksessa käytetyt ratkaisut kuten liuskekeivillä verhottu betoniporras ovat liian "hienoja". Rakennuksen pohjoisivulla on pahoja routavaurioita sokkelikerroksessa. Rakenteet ovat liikkuneet.

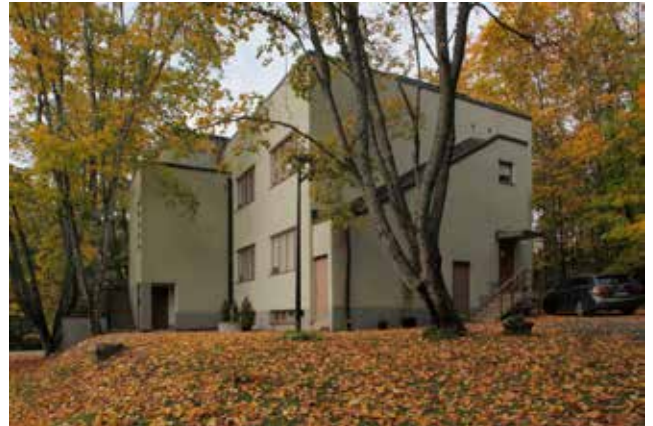
Piirustus Mannila 2000.

Alilääkäreiden talo on kaksikerroksinen pienkerrostalo, jossa on kaksi asuntoa. Tyyliään se edustaa funkista. Katto antaa tasakaton vaikutelman valejulkisivun ansiosta. Lisäksi rakennuksessa on korkea kellari autotalleineen ja varsin komea porras, joka johtaa ylempään huoneistoon. Joelle avautuvat parvekkeet olivat alkujaan avoimia.
