| PUUSTON HARVENNUS | | | |
| TUUSULANJÄRVEN ETELÄPÄÄN | | | VIHERSUUNNITELMA |
| TOIMENPIDESUUNNITELMA | | | Piirustuksen sisältö |

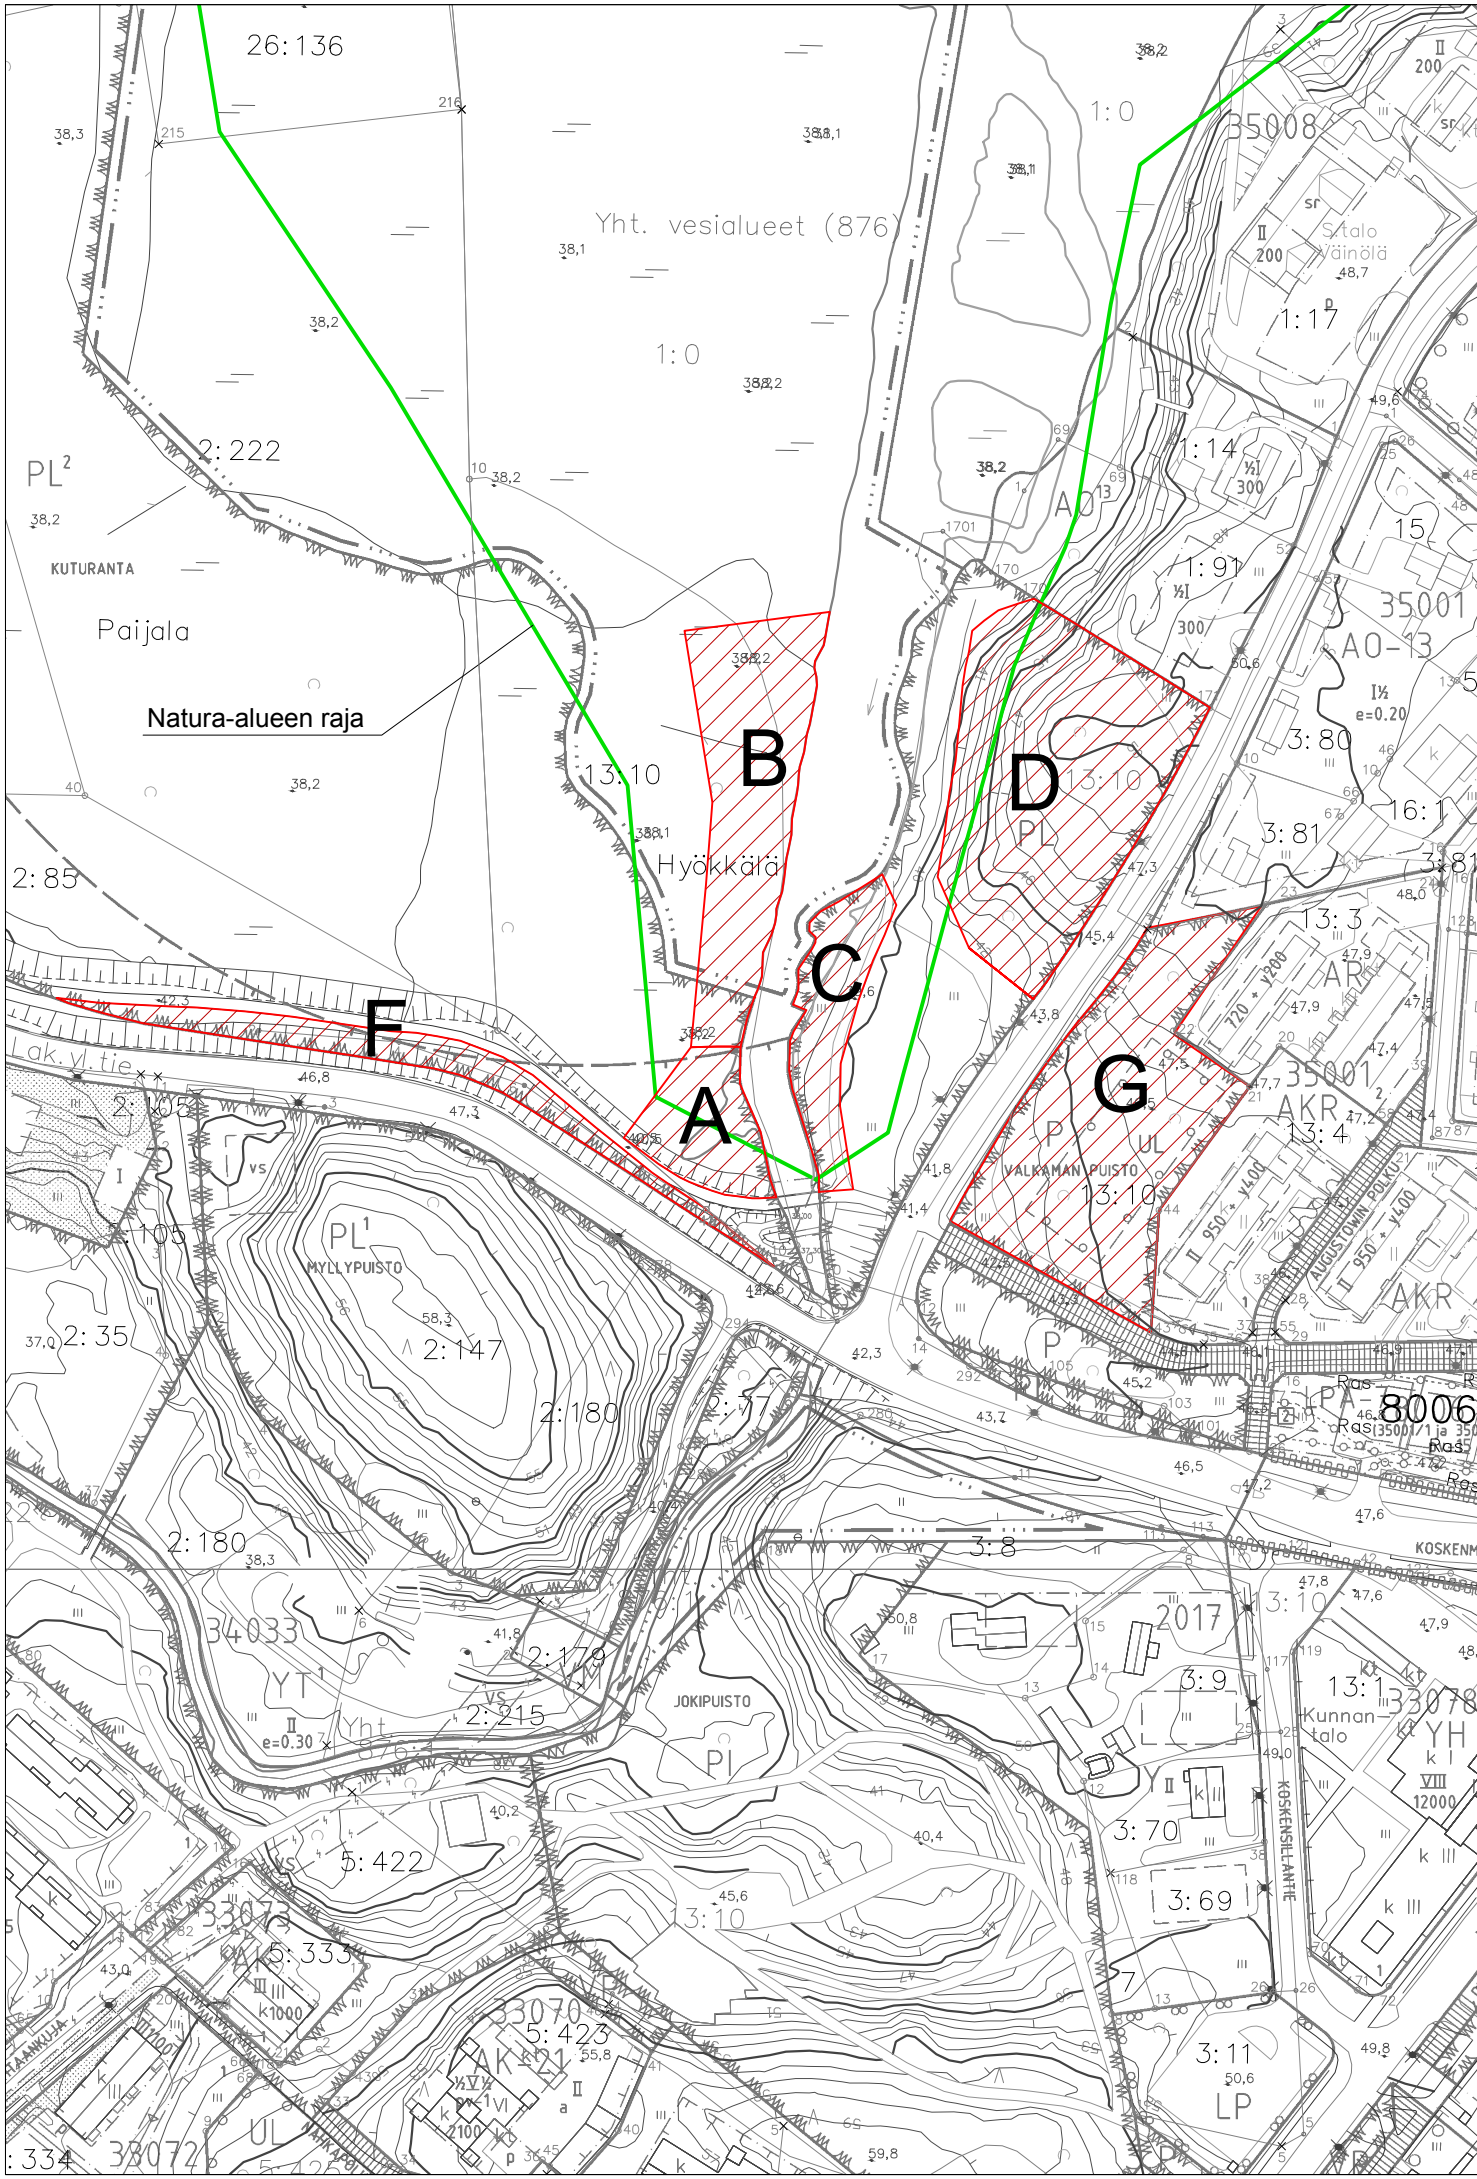
Toimenpidekuvio A:
 Maiseman ja liikenneturvallisuuden parantamiseksi poistetaan puustoa. Yksittäisiä puita, esim. suurin haavoista, voidaan jättää maisemapuiksi.
 Pinta-ala 7,5 aaria.

Toimenpidekuvio B:
 Toimenpiteet tehdään maiseman avaamiseksi: uhanalaisen luontotyypin säilyttäminen mahdollisimman laajana on Natura-alueella suojelutavoite, raivattava alue tulee pitää kapeana. Jokivarresta poistetaan puustoa ja pensaikkoo 20-25 metrin levyiseltä alueelta, poistettava puusto on nuorta hieskoivua, harmaaleppää ja tervaleppää (rungen halkaisija < 15 cm). Raivattavan alueen reuna jätetään mutkitteluksi ja siihen jätetään yksittäisiä puita ja pensaita, jolloin jokivarteen saadaan melko avoin rantavyöhyke, jossa on puustoa harvakseltaan. Puiden kaataminen on tehtävä upottavan maaston takia talvella. Raivatut puut ja pensaat vietään pois alueelta. Toimenpide on uusittava 3-5-vuoden välein.
 Toimenpidekuvioiden pinta-ala 0,3 ha.

Toimenpidekuvio C ja D:
 Järvinäköalan avaamiseksi poistetaan venerannan (C) huonokuntoiset salavat. Kirkkotien ja venevalkaman välisestä metsästä (D) poistetaan tiheä, lähinnä pihlajista ja vaahteroista koostuva pienpuusto, mutta ylispuustoa (rungen läpimitta > 20 cm) ei työn ensivaiheessa harvenneta mahdollisia huonokuntoisia puita lukuunottamatta. Tavoitteena on harvennettu metsikkö, jossa suuret koivut ja männyt on säilytetty. Ylispuuston säästäminen turvaa lehtomaisen aluskasvillisuuden säilymisen ja vähentää alueen heinittymistä raivauksen jälkeen. Mahdollinen ylispuuston raivaustarve arvioidaan sitten, kun pienpuuston poiston vaikutukset maisemaan on nähtävissä. Alarinteelle venevalkaman viereen jätetään yksittäisiä nuoria vaahteroita ja pohjoisimpien venepaikkojen kohdalla kasvava kookas pähkinäpensas. Pensaskerroksen raivaus on uusittava noin viiden vuoden välein, mikäli maisema halutaan säilyttää avoimena. Kuvion pinta-ala on 0,5 ha.

Toimenpidekuvio F:
 Koskenmäentien ja kevyen liikenteen väylän väliset puut asemakaavan liikennealueella saa poistaa liikenneturvallisuuden parantamisen vuoksi.
 Toimenpide avartaa näkymiä myös Myllymäeltä järvelle.

Toimenpidekuvio G:
 Valkaman puistoa siistitään ja näkymiä avataan raivaamalla risukot ja huonokuntoiset puut, harvennettu sekapuustoinen metsikkö jätetään.
 Alue ei kuulu Tuusulanjärven eteläosan toimenpidesuunnitelmaan eikä se sijaitse Natura-alueella.
 Alueen pinta-ala on 4200 m²
