RAPORTTI

Kiinteistö Oy Riihikallion Päiväkotikeskus - Päiväkodin puhdistustyöt.

Projektinumero 9084201

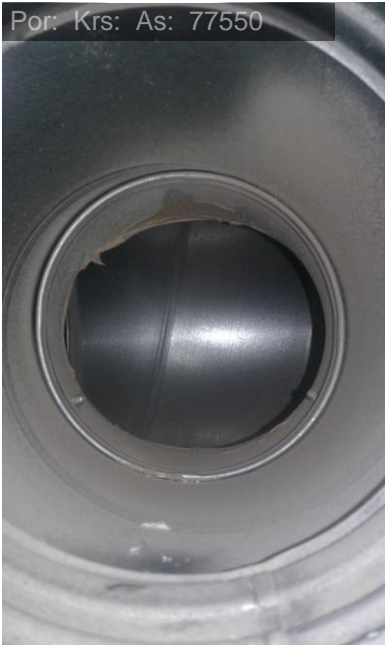
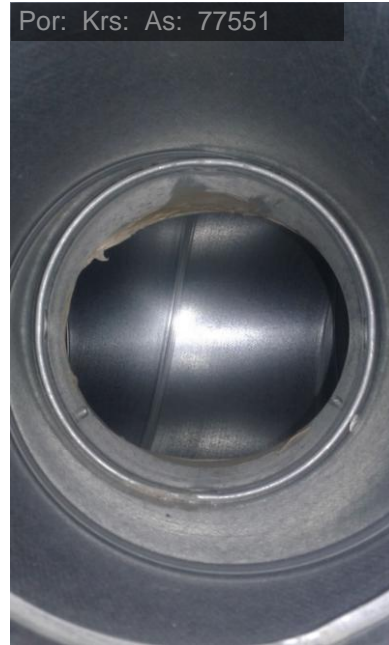
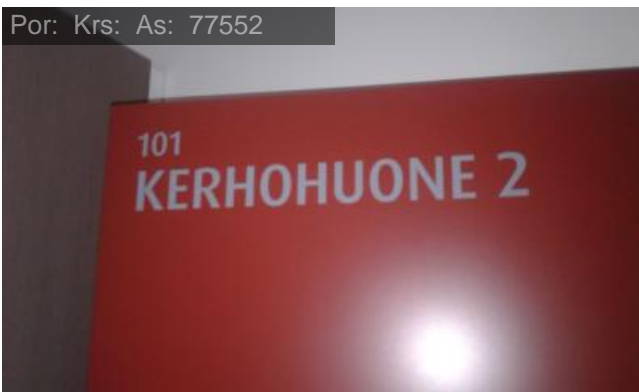
Kuvaus	Poistokanava ennen ja jälkeen puhd.
--------	-------------------------------------

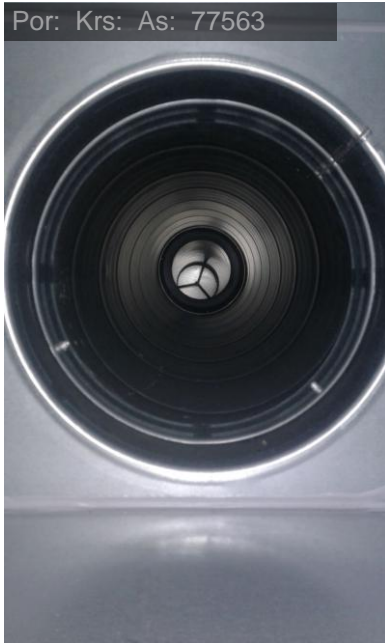
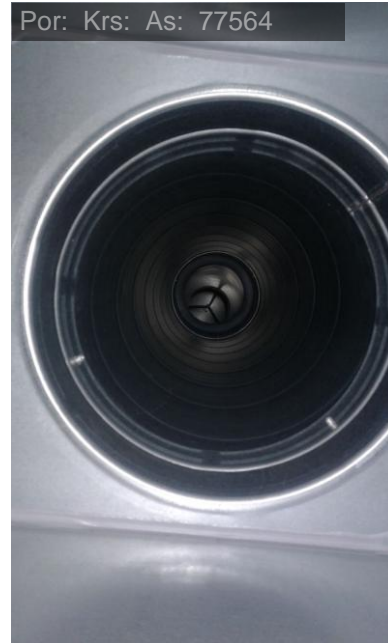
Tulokanava ennen ja jälkeen puhd.Seurakunnan käytävä.

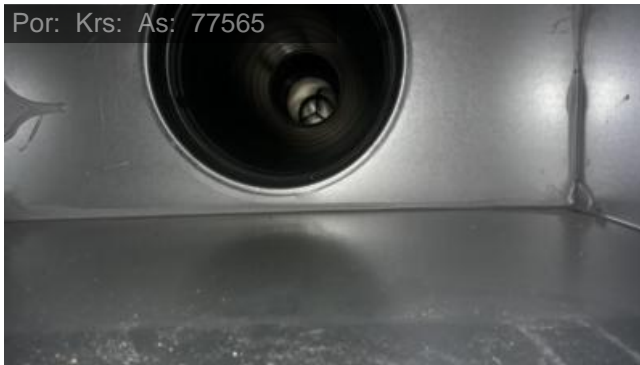
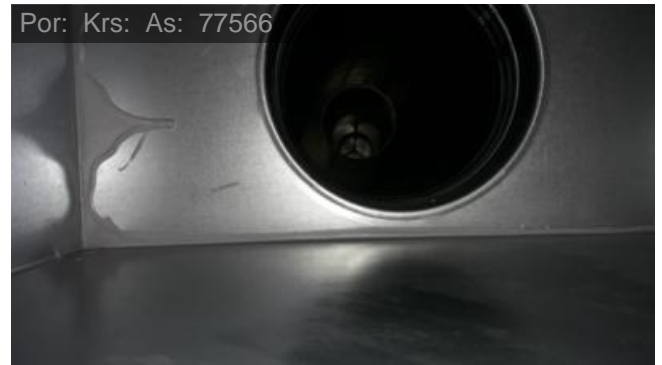
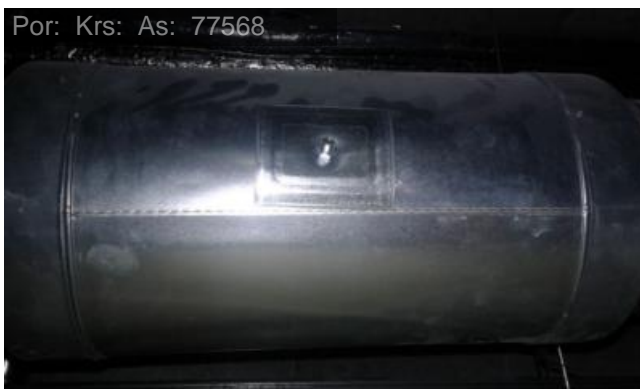
Tulopääte ennen ja jälkeen puhd.Seurakunnan käytävä.
Puhdistusluukku lisätty tulorunkoon.

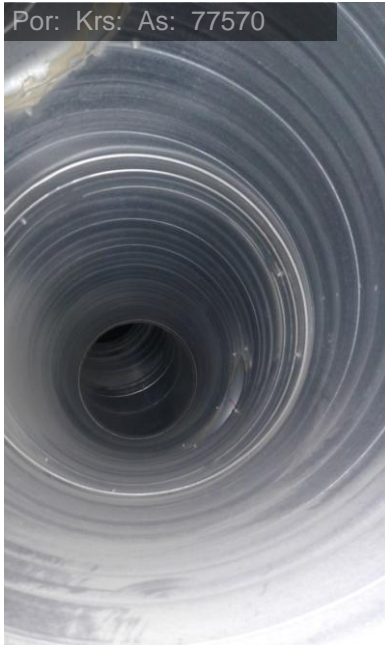
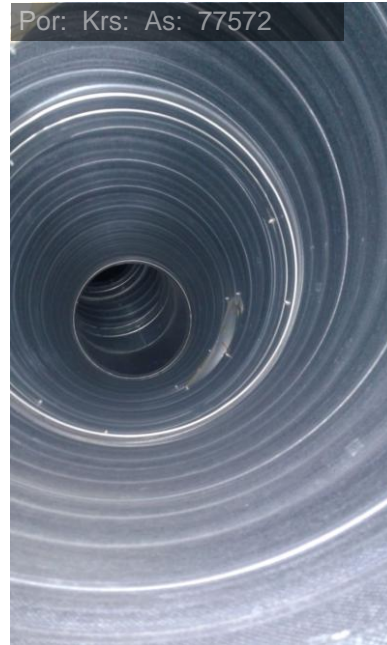
Poistorungosta kuvat ennen ja jälkeen seurakunnan tiloista.

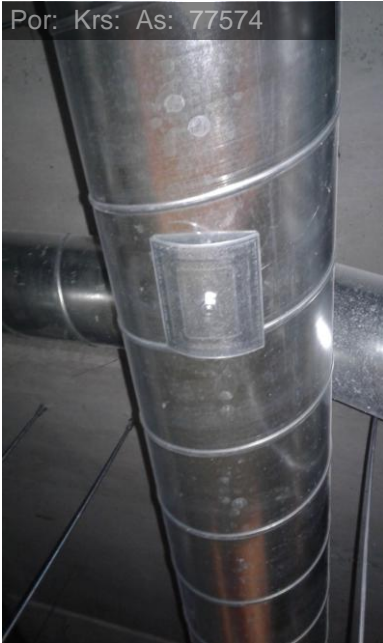
Poistokanavaan
tilassa(käytävä).

asennettu

pikaluukku

serakunnan

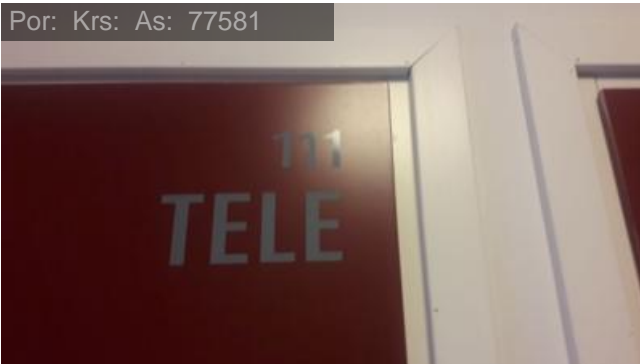
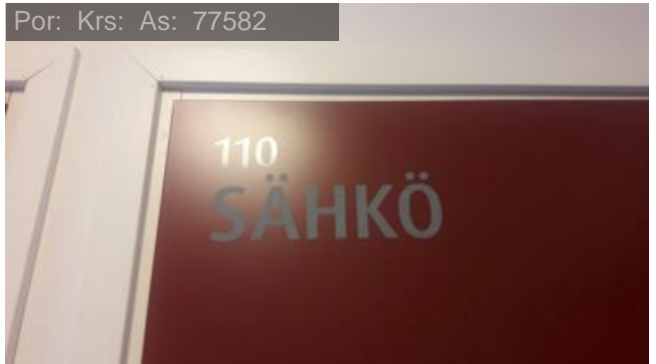
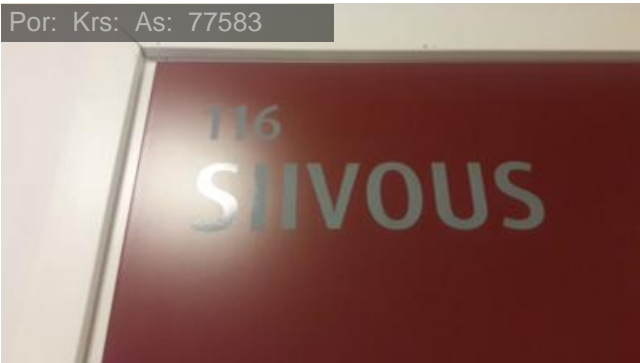
Ei pääsyä.

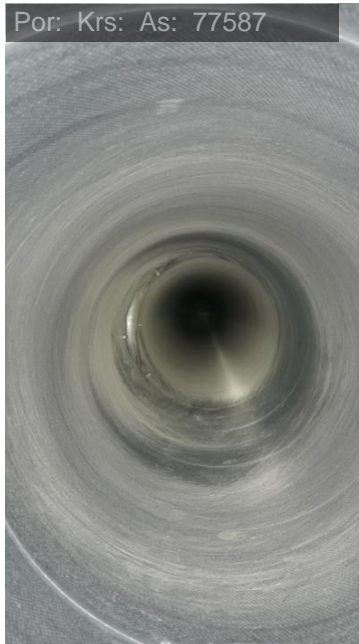
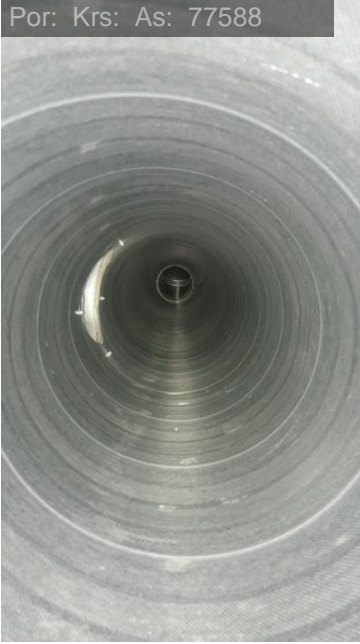
Likaisen poiston runkokanava ennen ja jälkeen puhd.

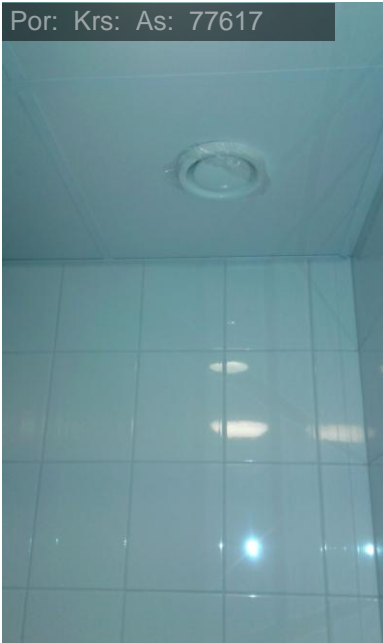
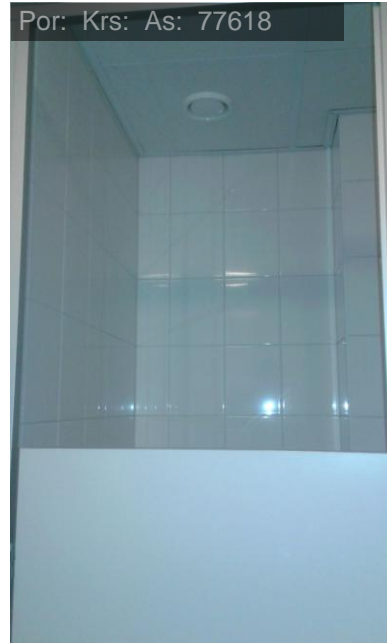
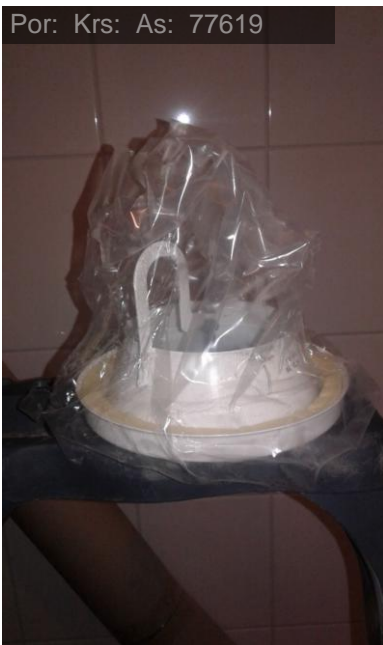
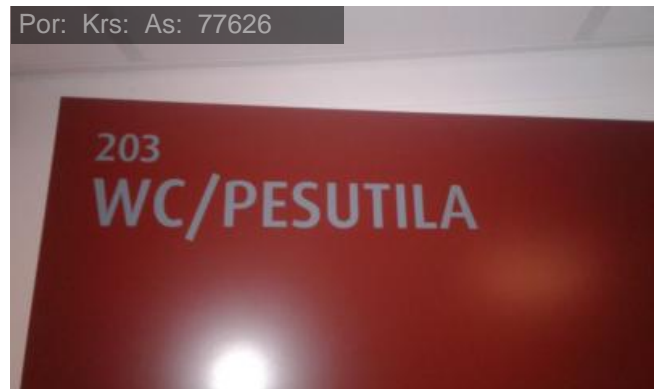
2.Krs WC/pesutila,poistopäätteet suljettu muovilla.

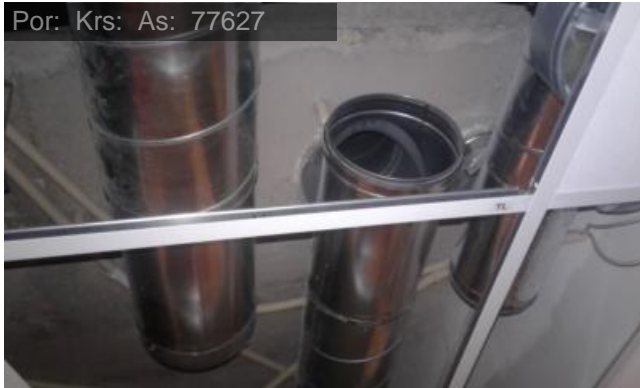
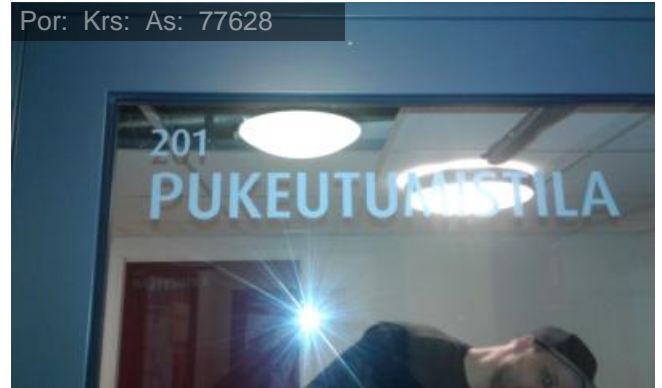
2.Krs pukeutumistilan pystyjen pohjia.

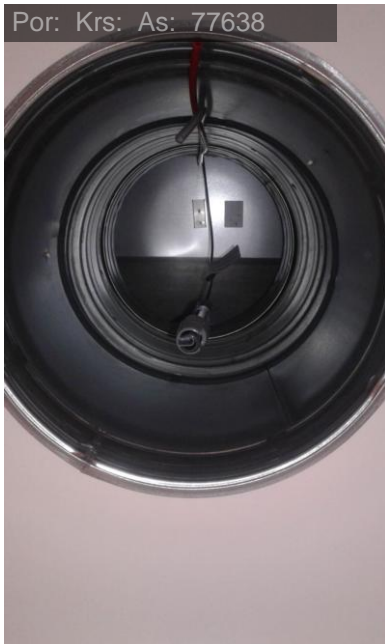
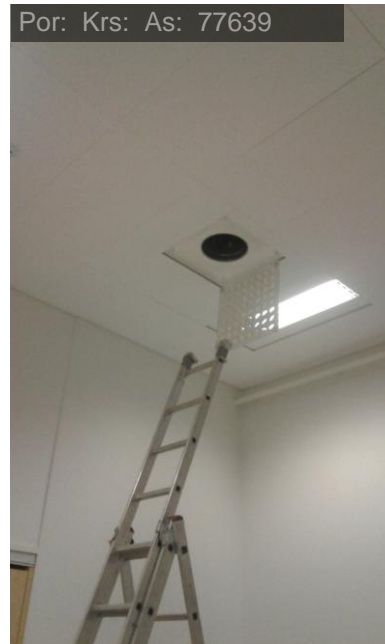
Ison liikuntasalin tulopäätteiden säätöpelit ovat syvällä kanavassa n.1m, kanavaan ei pääsyä. Kanavat otettu vastaan konehuoneesta.

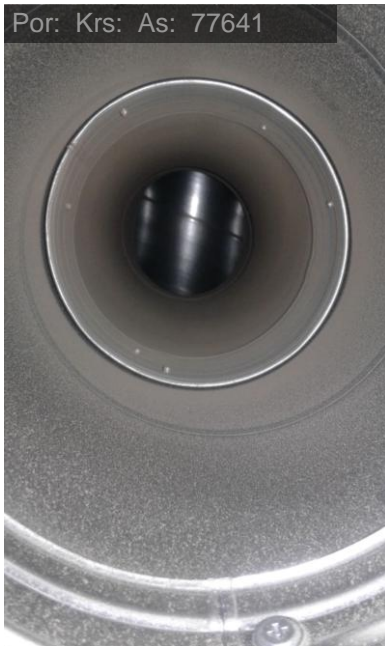
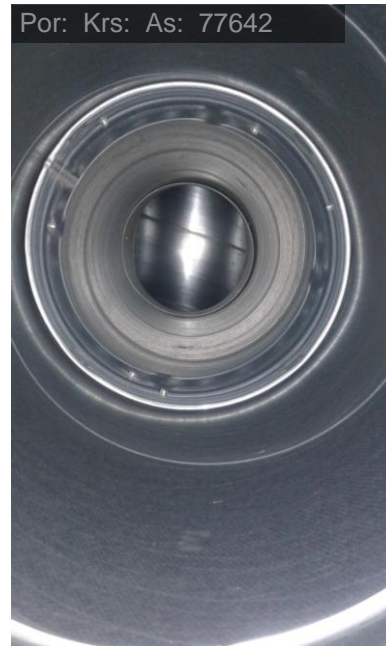
Ryhmätila 1, huone 205 poistokanavasta kuvat ennen ja jälkeen.

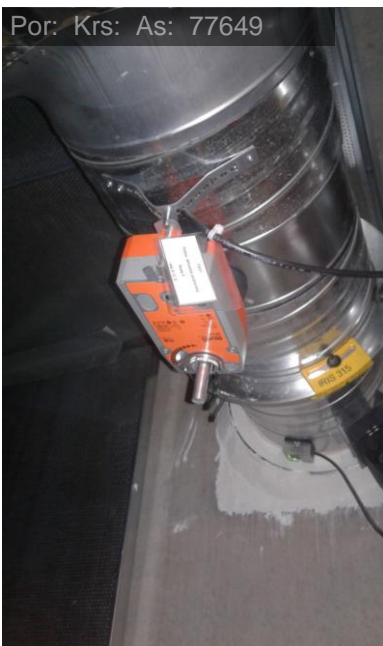
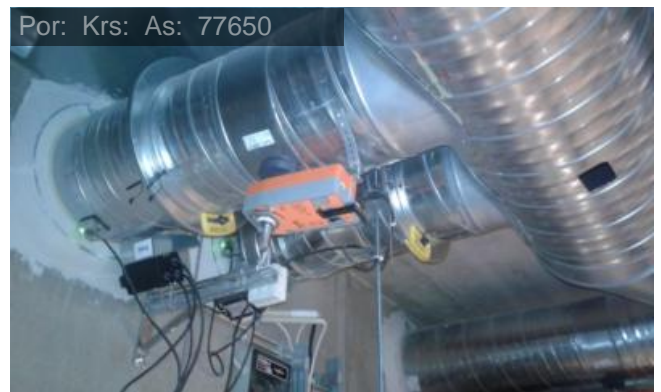
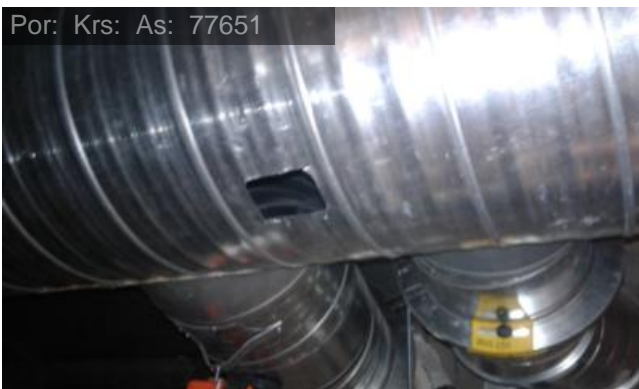
Likuntasalin poistorunkoon tehty puhdistusluukku.

2.Krs liikuntasalin 2.den poistopäätteen runkokanavan moottoripelti rikki,jätetty käsin auki.

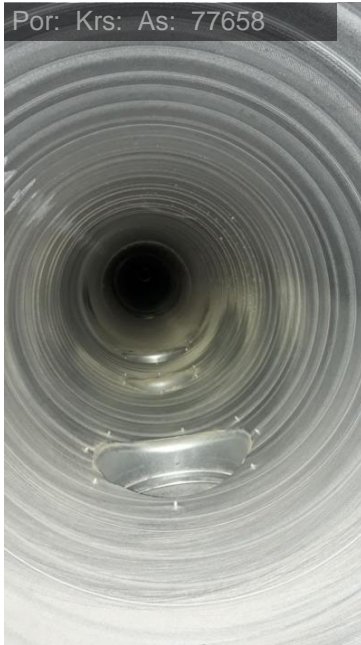
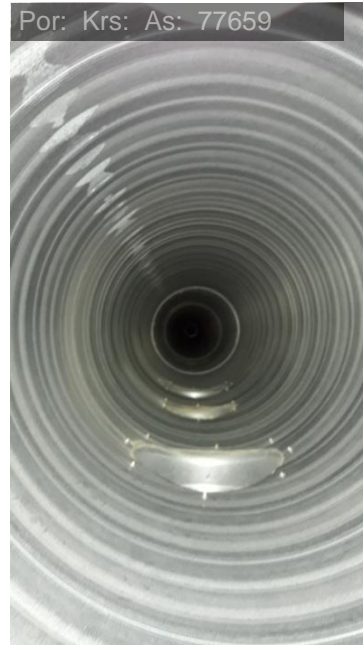
Poiston runkokanava, seurakunnan tiloista.

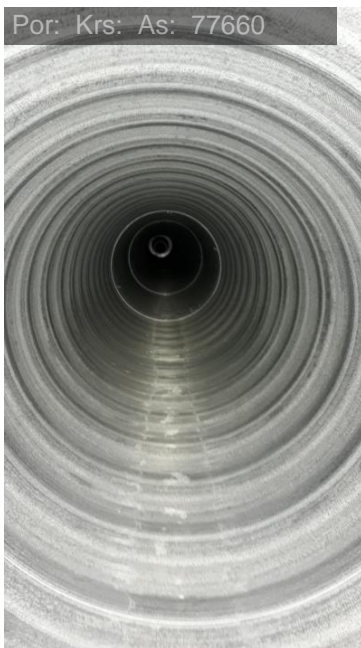
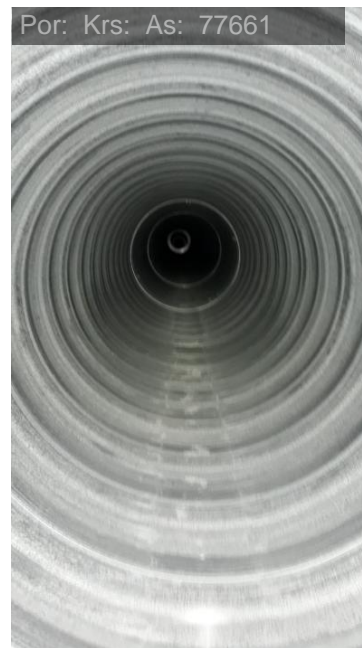
Tulon runkokanava ennen ja jälkeen puhd,villavintti.

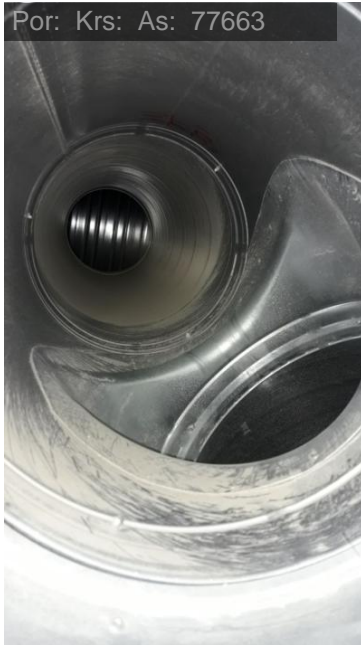
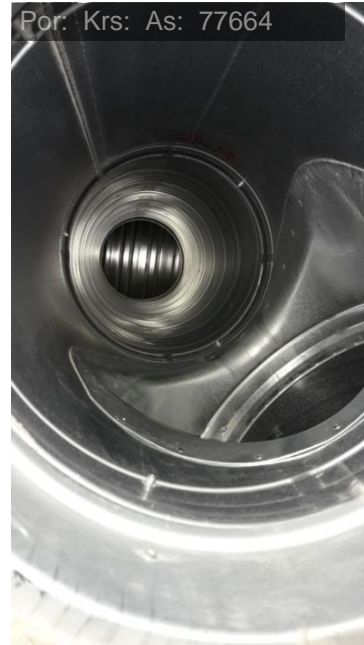
Poistokanavia,villavintti,ennen ja jälkeen puhd.

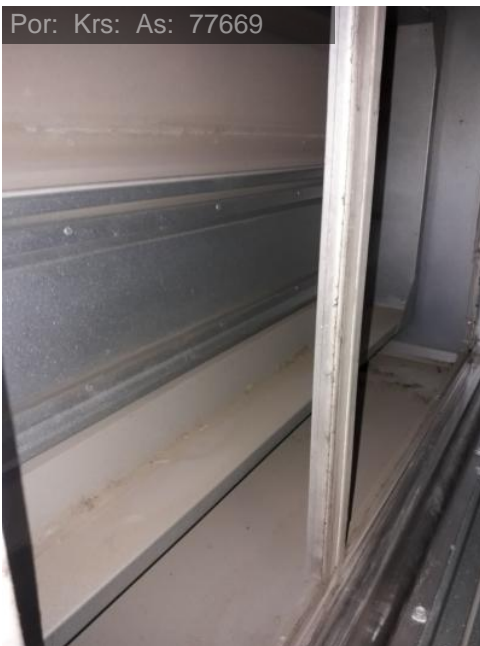
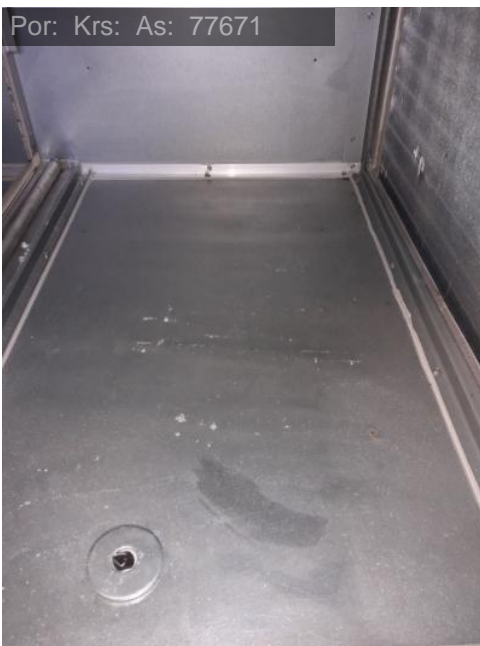
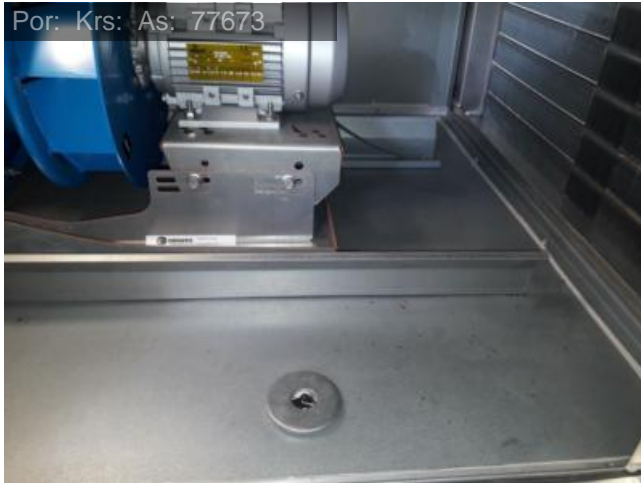
Tuloilmakone TK03 muutama ennen ja jälkeen kuva.

Puhallitimet imuroitu sekä pyyhitty siivet.

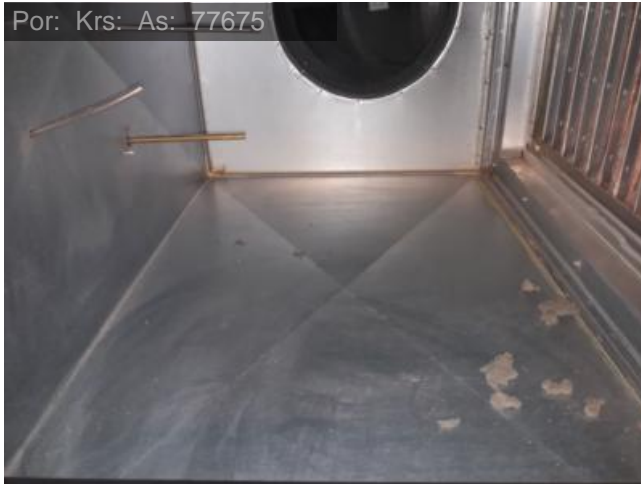
Poistosuodatin tk03 osa E

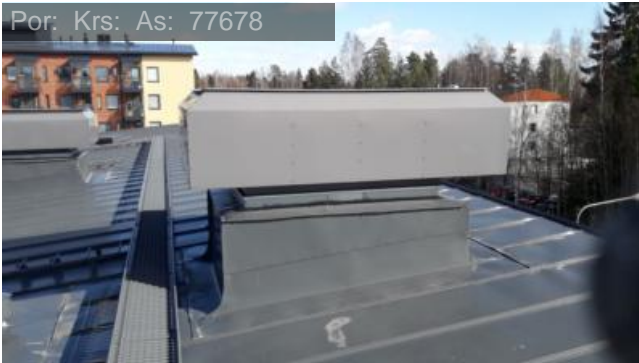
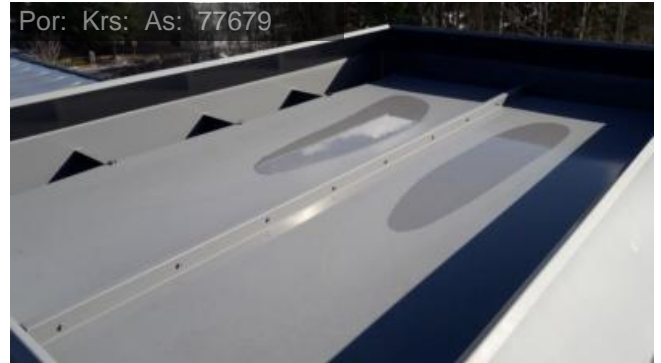
[Kuva 77678] [Kuva 77679]

Päiväkodin tulokoneen raitisilman ottoaukko.

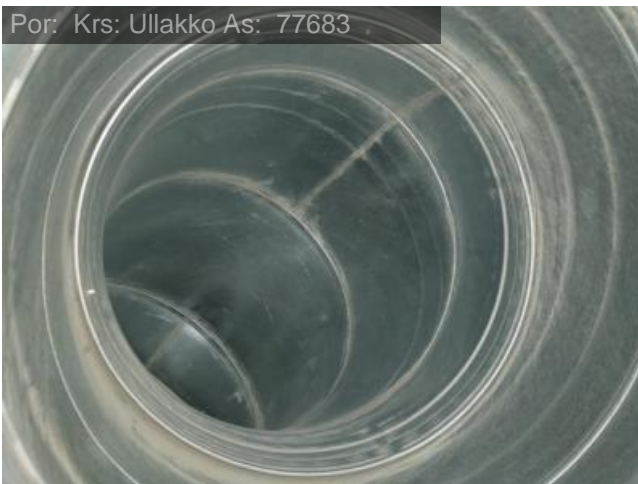
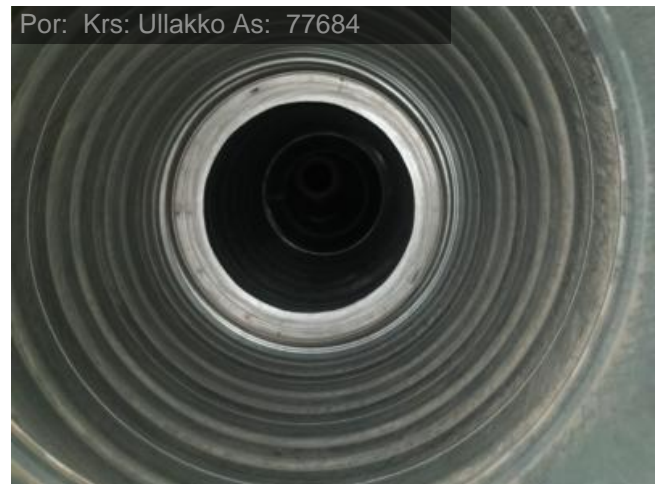
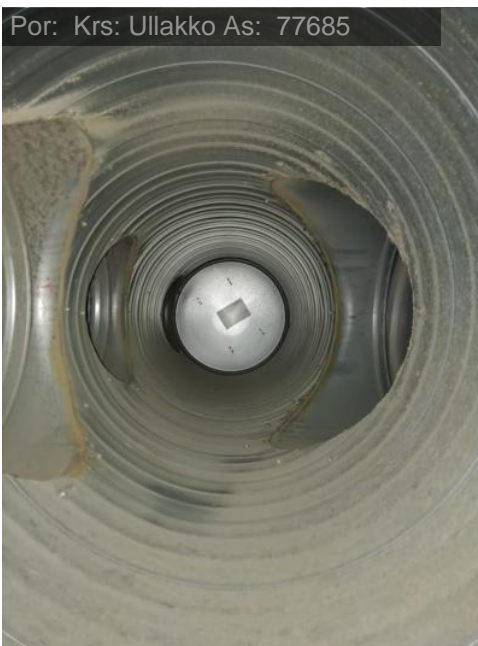
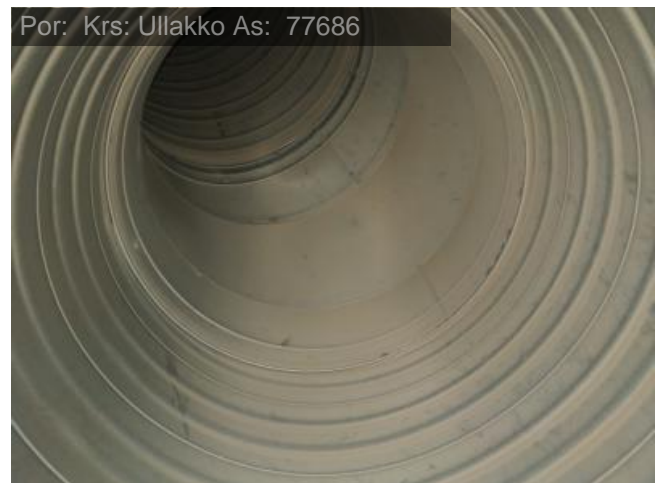
[Kuva 77683] [Kuva 77684] [Kuva 77685] [Kuva 77686] [Kuva 77687]

Poisto ennen ja jälkeen

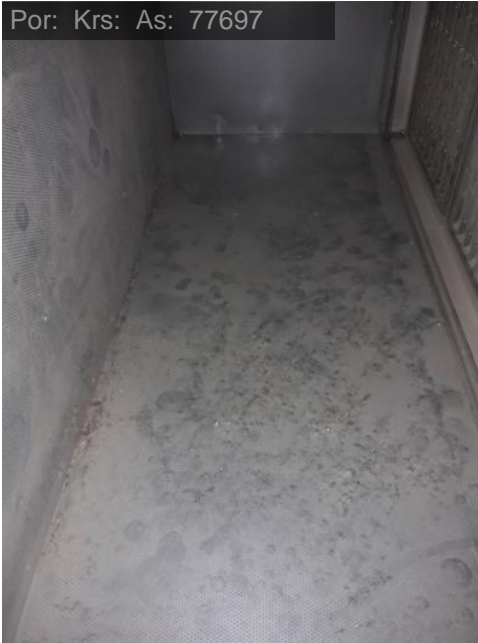
[Kuva 77697] [Kuva 77698]

Tk 02 pf1
Poistoilma.

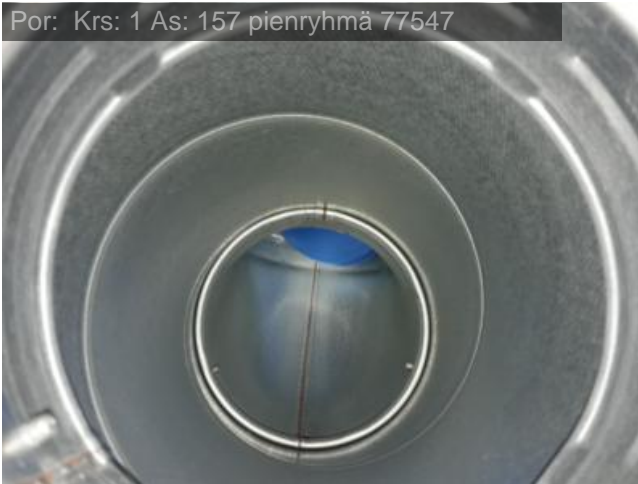
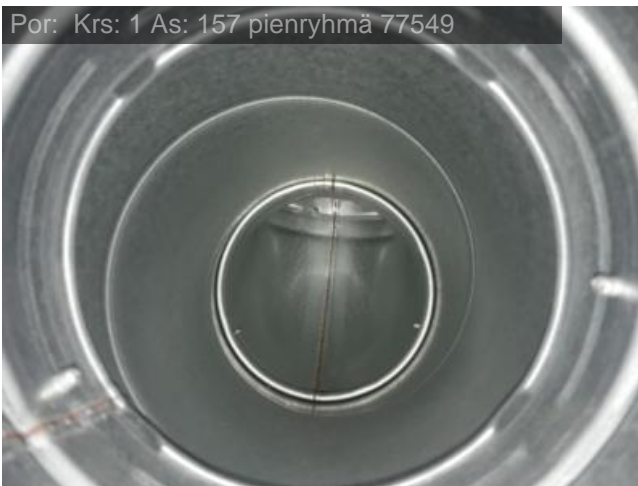
[Kuva 77547] [Kuva 77548] [Kuva 77549]

Tulokanavassa korkki, otettu pois

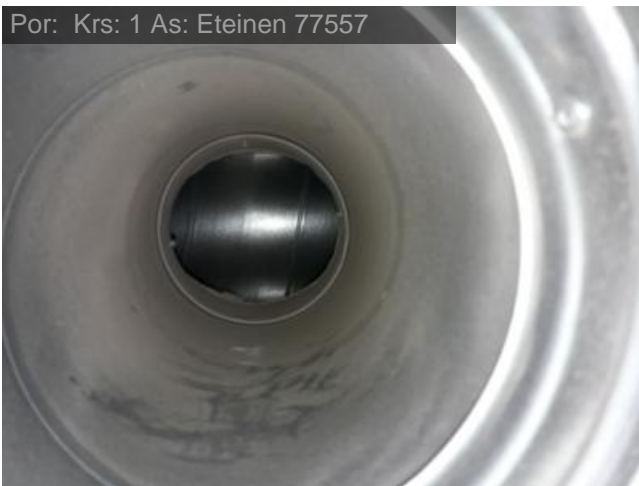
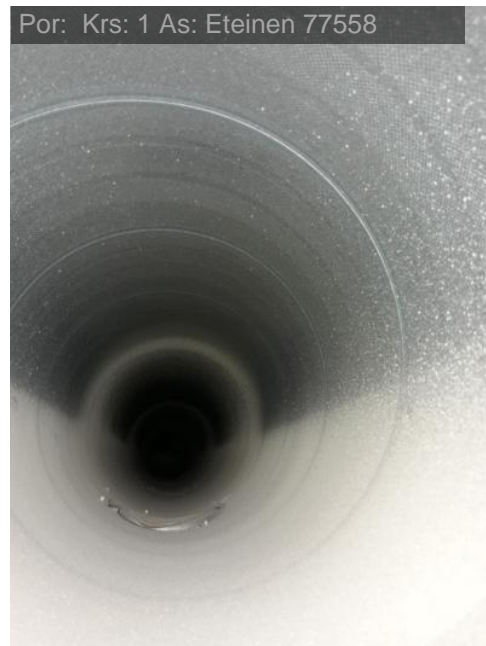
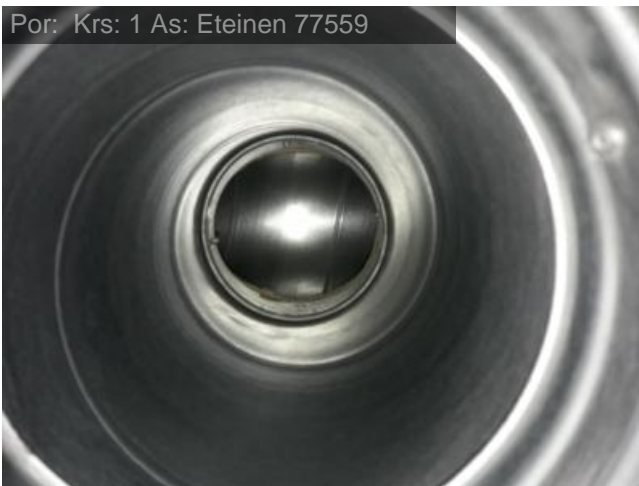
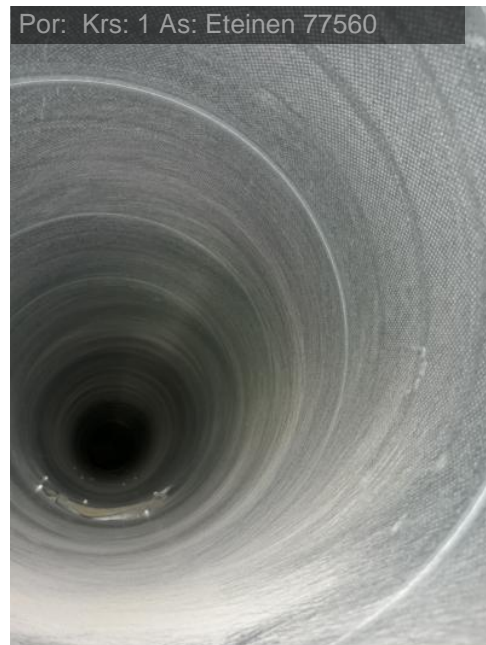
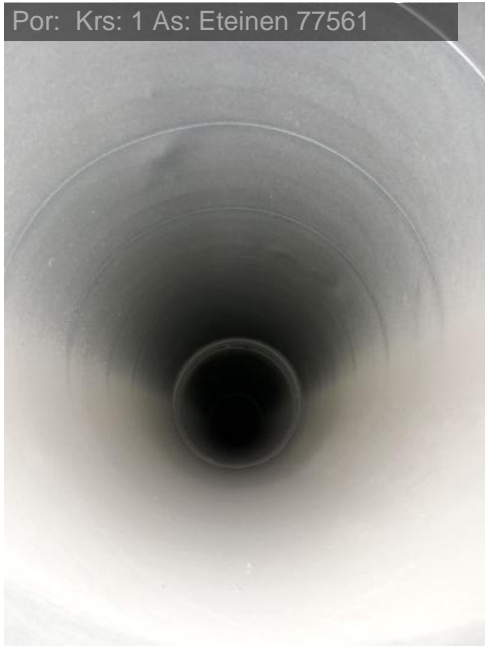
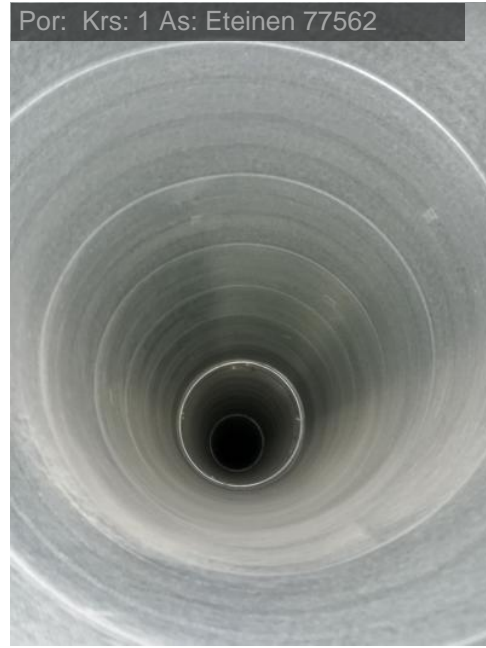
[Kuva 77557] [Kuva 77558] [Kuva 77559] [Kuva 77560] [Kuva 77561]

Poisto ennen ja jälkeen

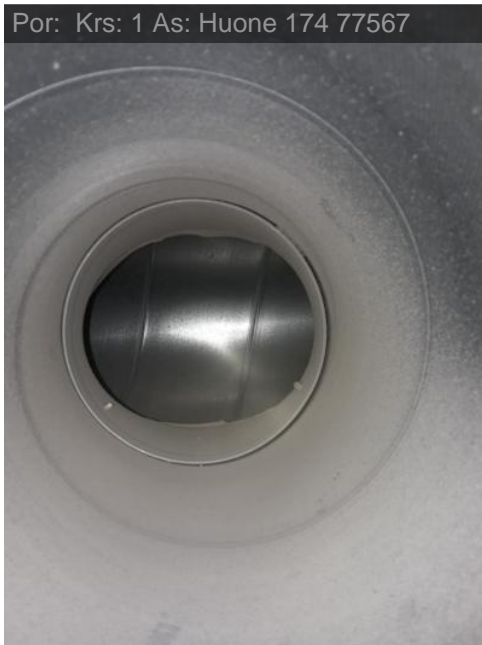
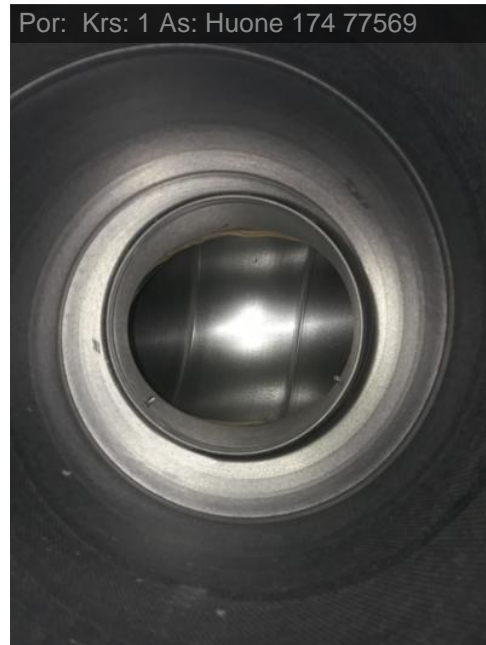
[Kuva 77567] [Kuva 77569]

Poisto ennen ja jälkeen

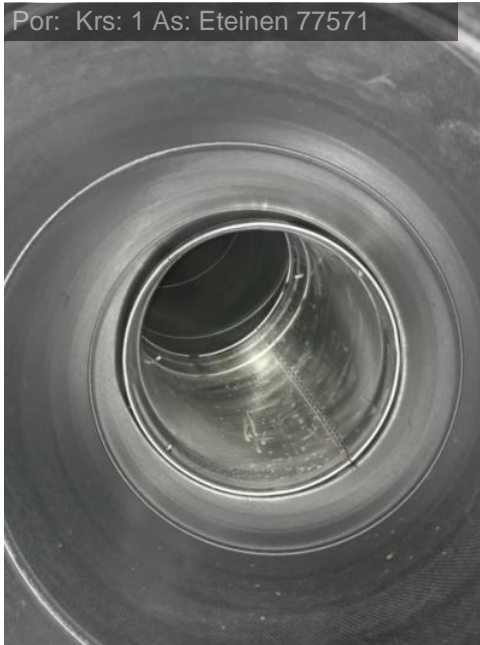
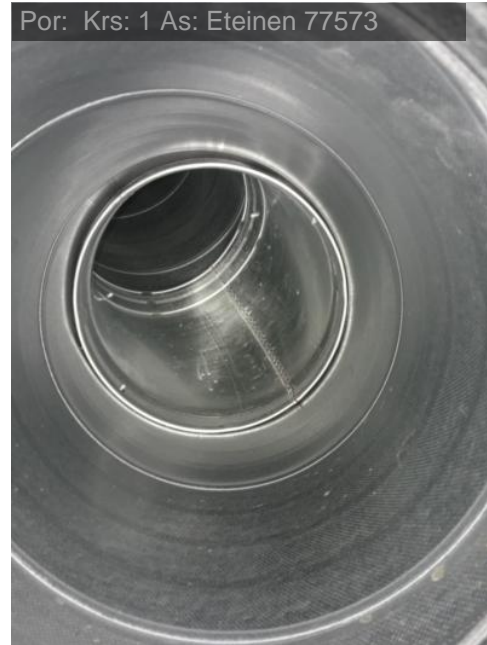
[Kuva 77571] [Kuva 77573]

Tulo ennen ja jälkeen

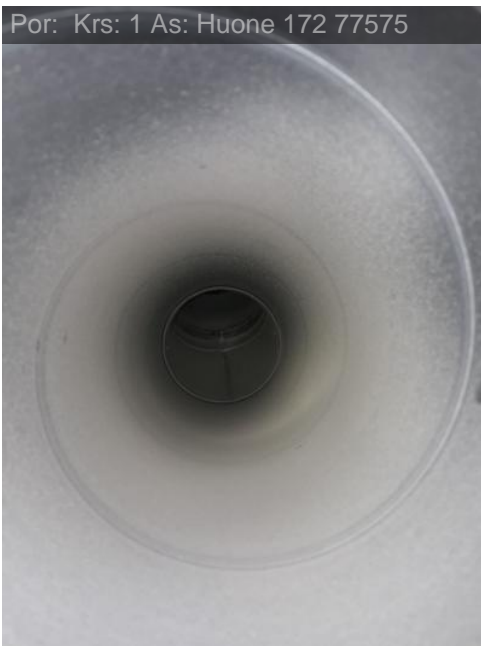
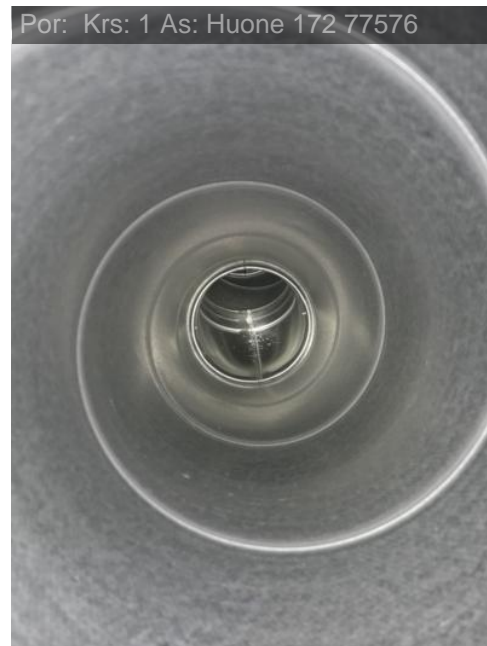
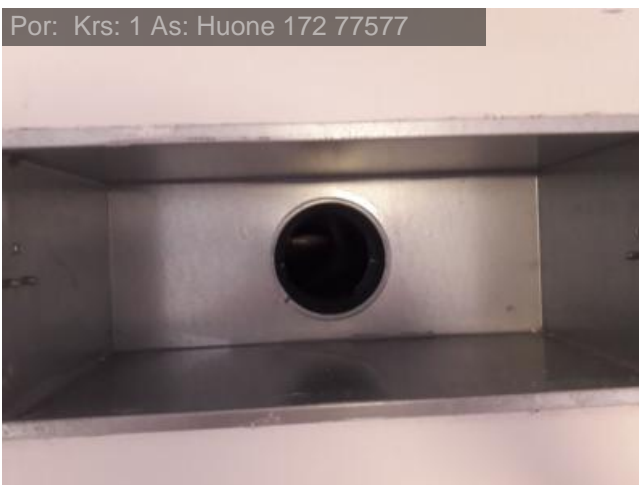
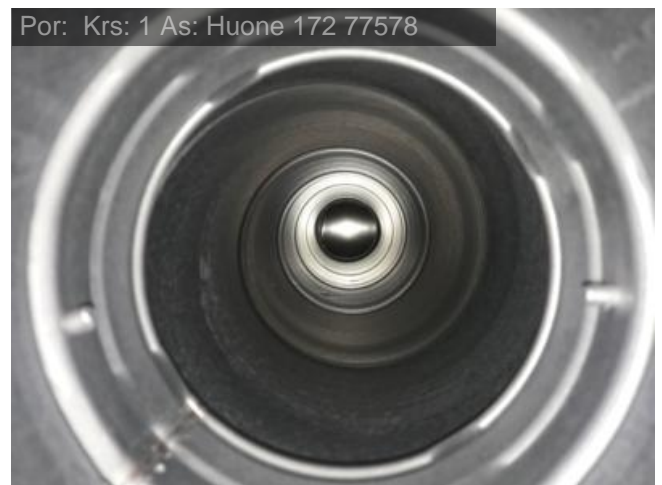
[Kuva 77575] [Kuva 77576] [Kuva 77577] [Kuva 77578] [Kuva 77579]

Poisto sekä tulo ennen ja jälkeen

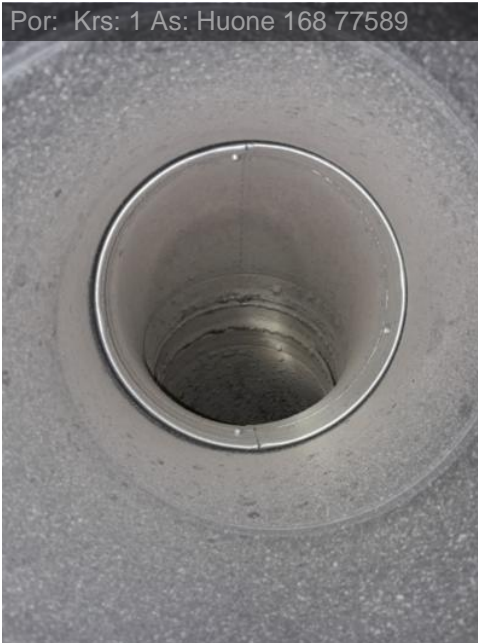
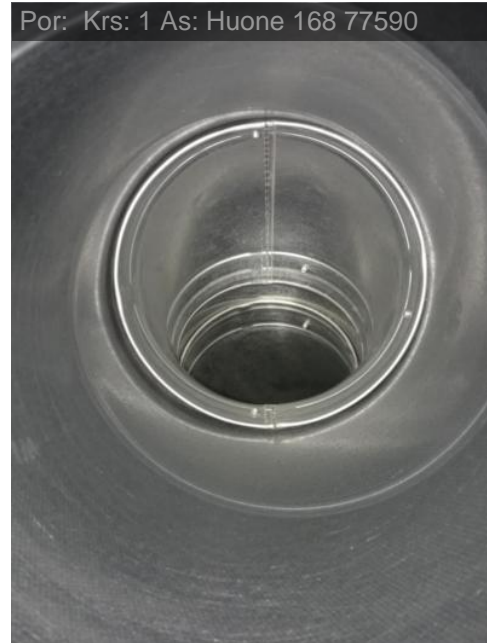
[Kuva 77589] [Kuva 77590]

Wc poisto ennen ja jälkeen

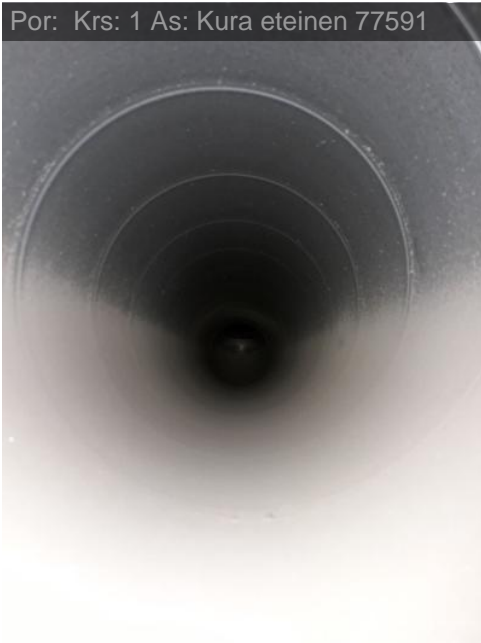
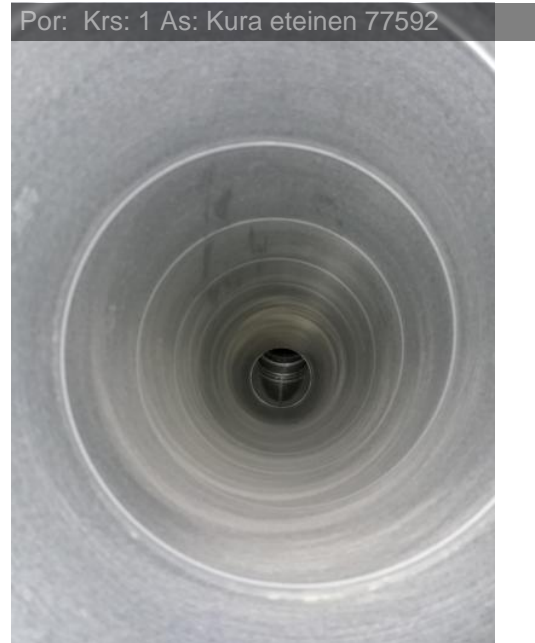
[Kuva 77591] [Kuva 77592]

Poistorunko ennen ja jälkeen

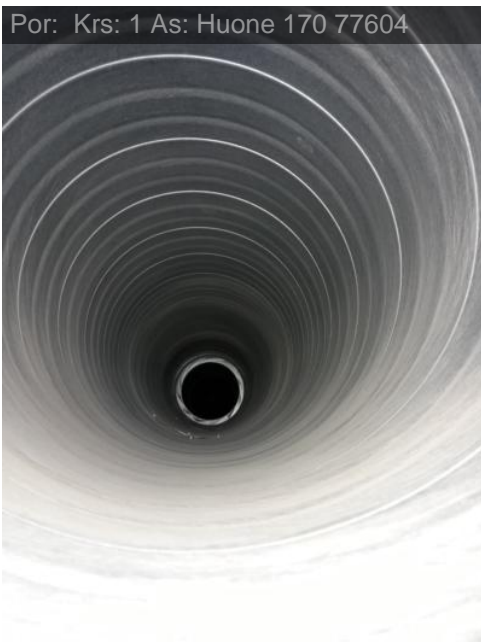
[Kuva 77594] [Kuva 77600] [Kuva 77604]

2 kpl poistoja mitkä eivät ole piirrustuksissa.

Poistorunko ennen ja jälkeen

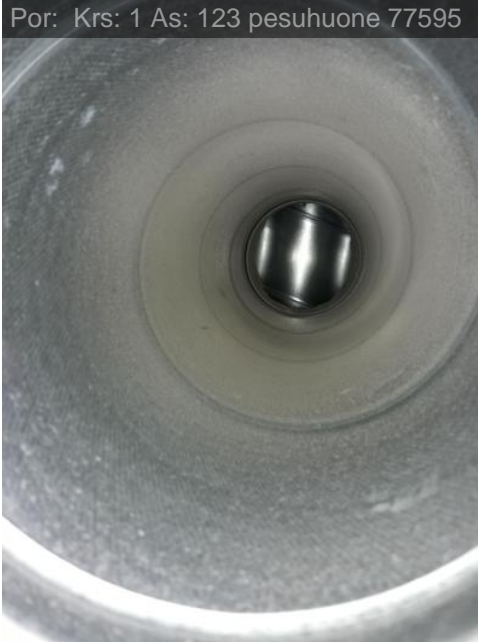
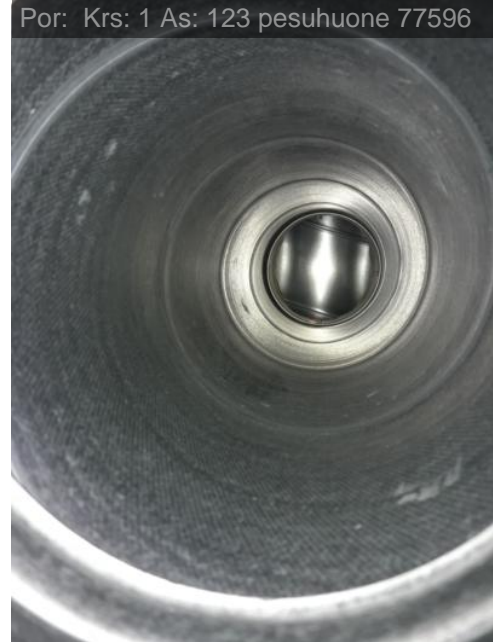
Poisto ennen ja jälkeen

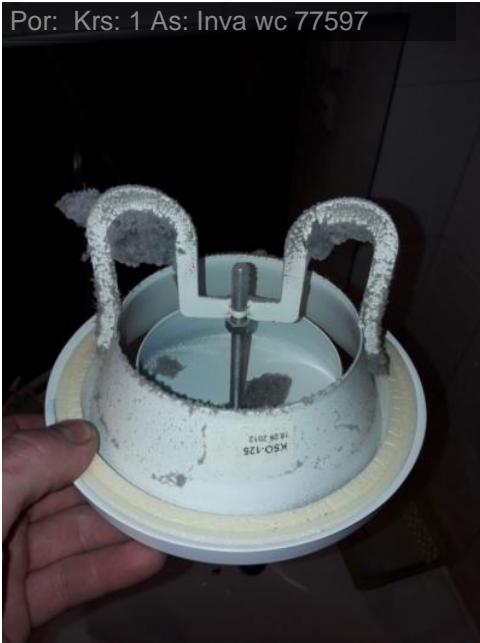
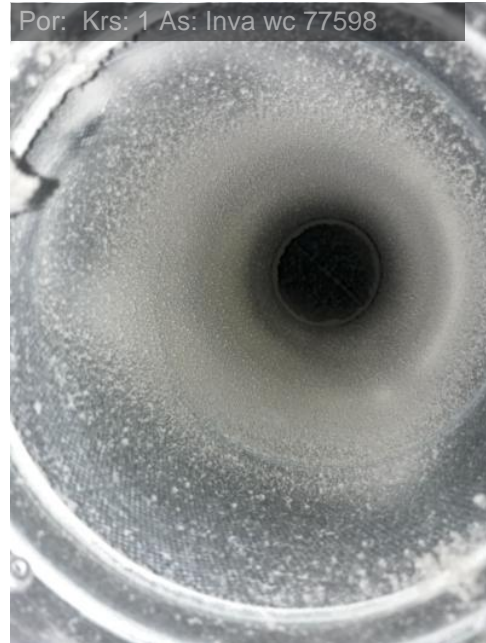
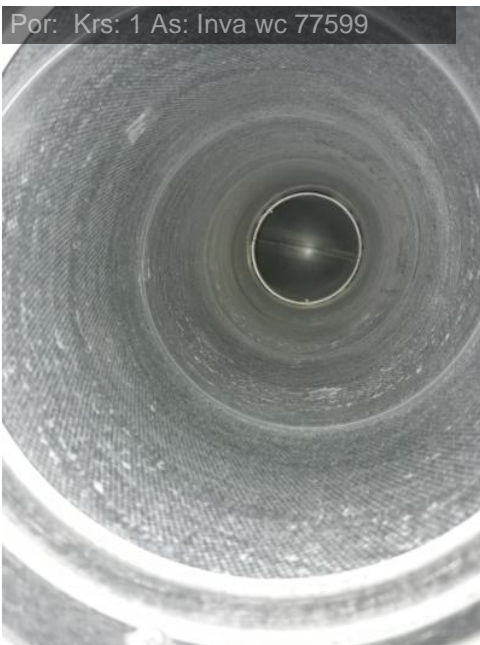
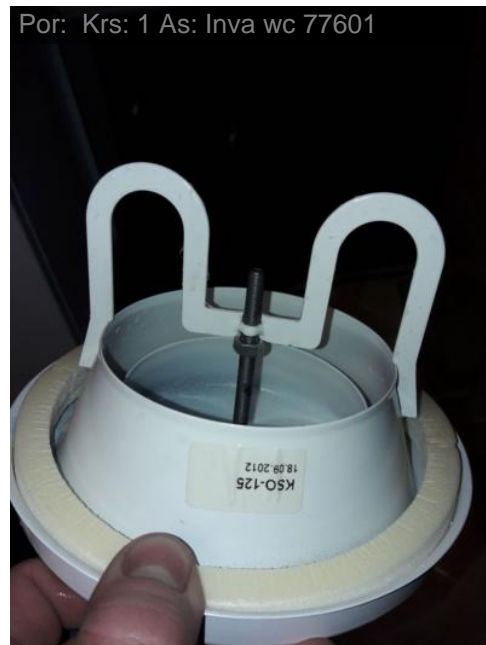
TYÖSELOSTUS Kerros: 1 Asunto: Inva wc

Poisto ennen ja jälkeen

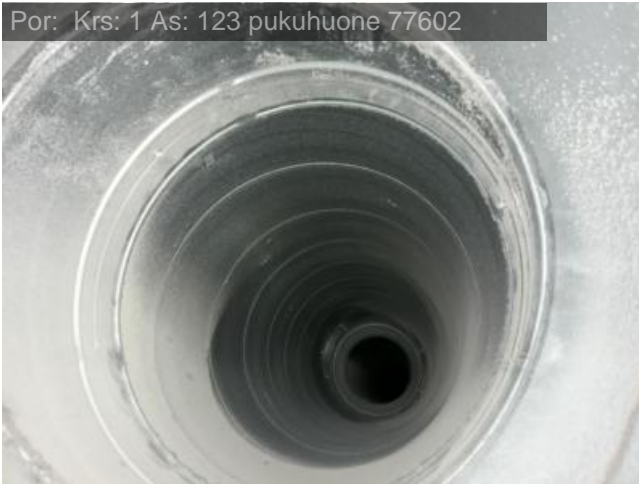
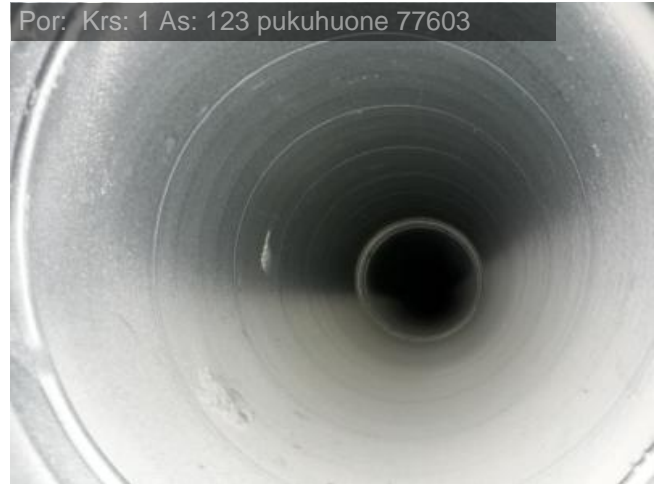
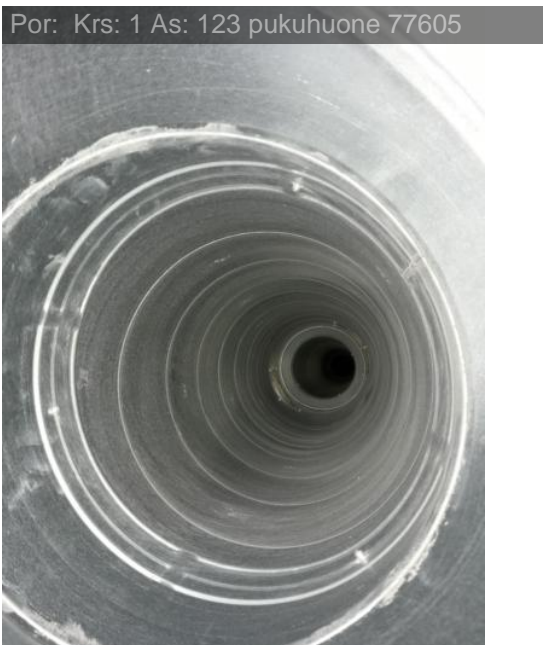
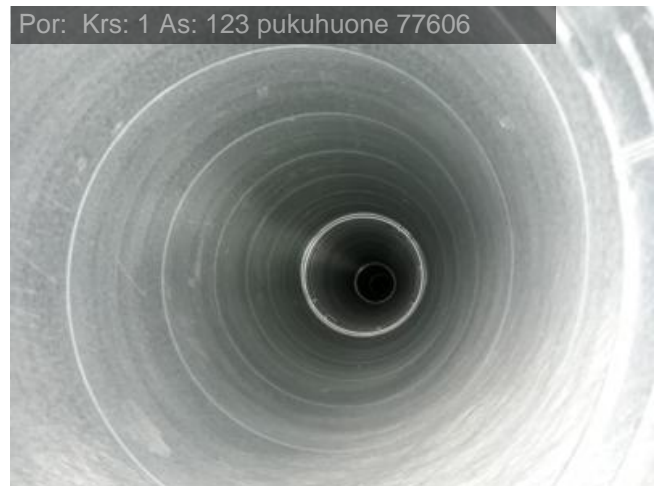
TYÖSELOSTUS Kerros: 1 Asunto: 123 pukuhuone

Poiston runko ennen ja jälkeen

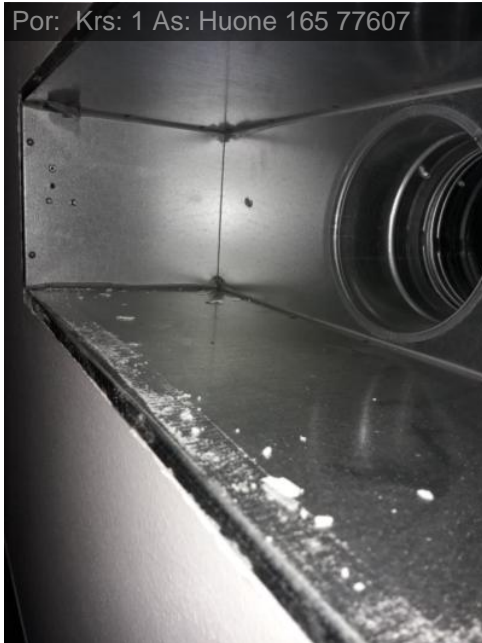
TYÖSELOSTUS Kerros: 1 Asunto: Huone 165

Tulolaatikosta imoroitu rakenneainetta.
