RAPORTTI

Kiinteistö Oy Riihikallion Päiväkotikeskus - Päiväkodin puhdistustyöt.

Projektinumero 9084201

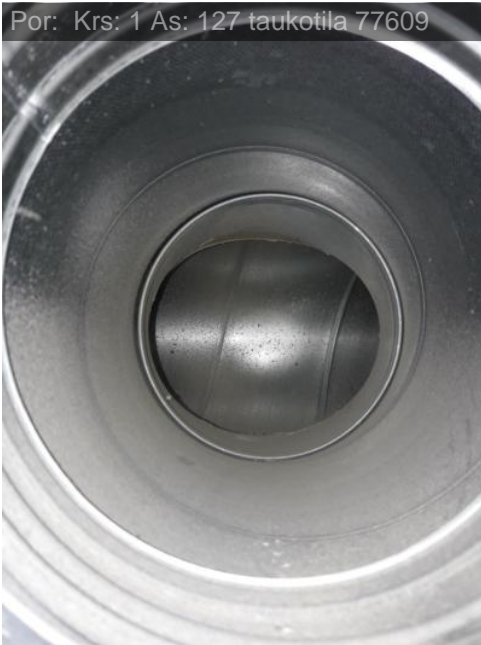
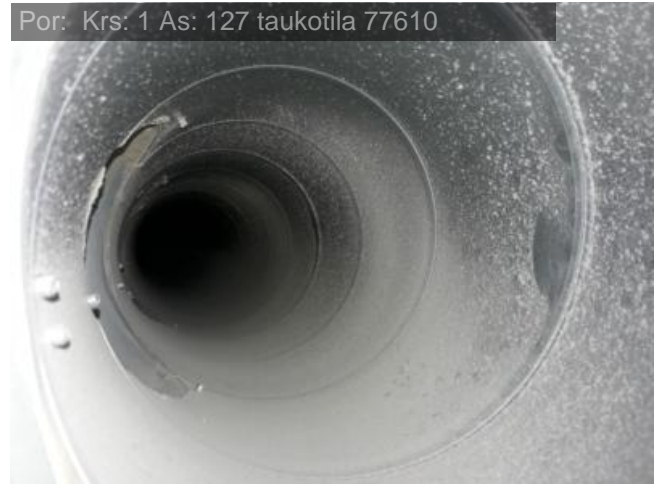
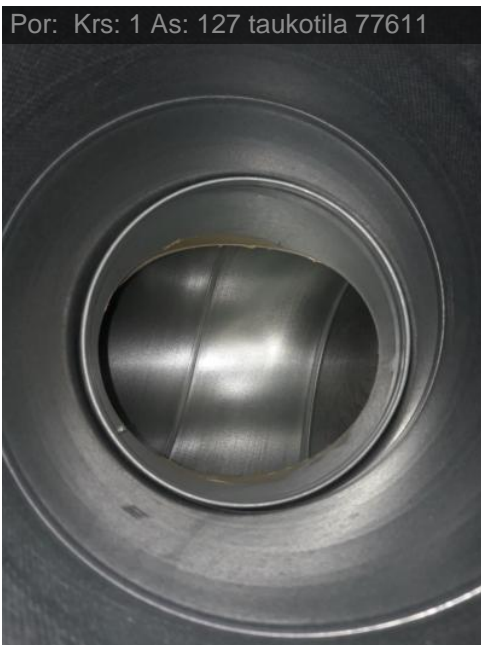
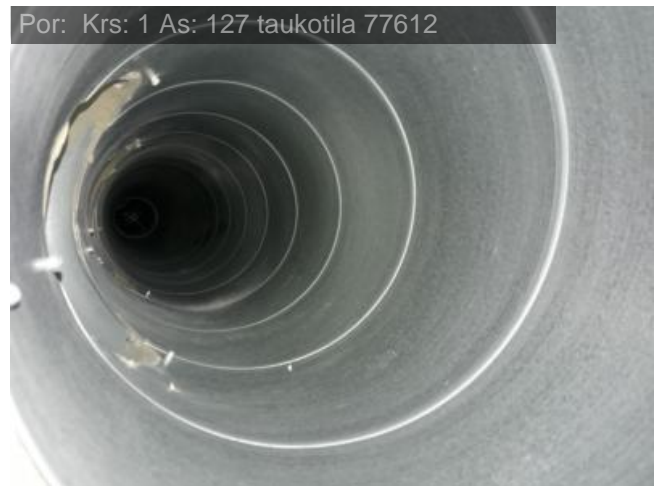
TYÖSELOSTUS Kerros: 1 Asunto: 127 taukotila

Poisto ennen ja jälkeen

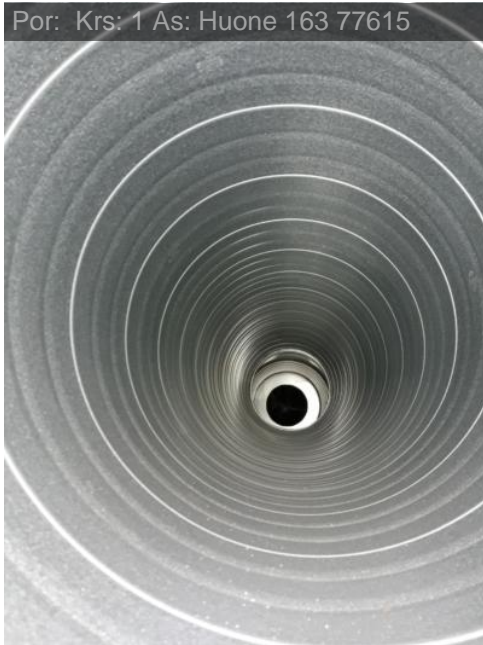
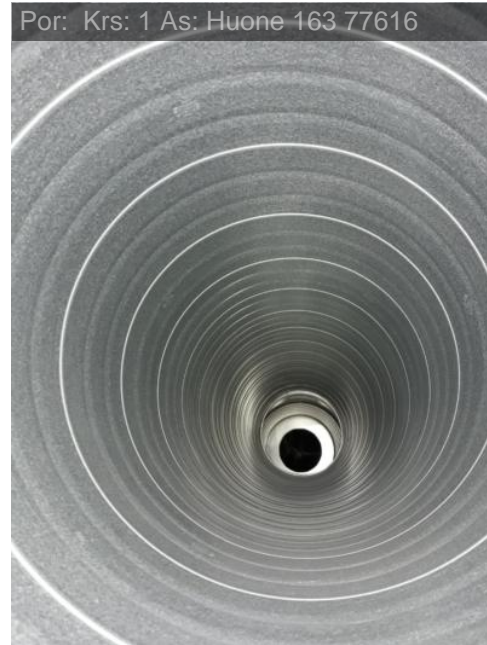
TYÖSELOSTUS Kerros: 1 Asunto: Huone 163

Tulorunko ennen ja jälkeen

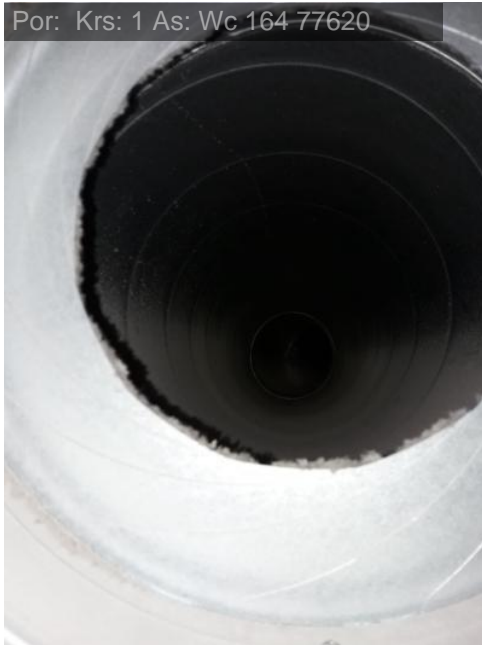
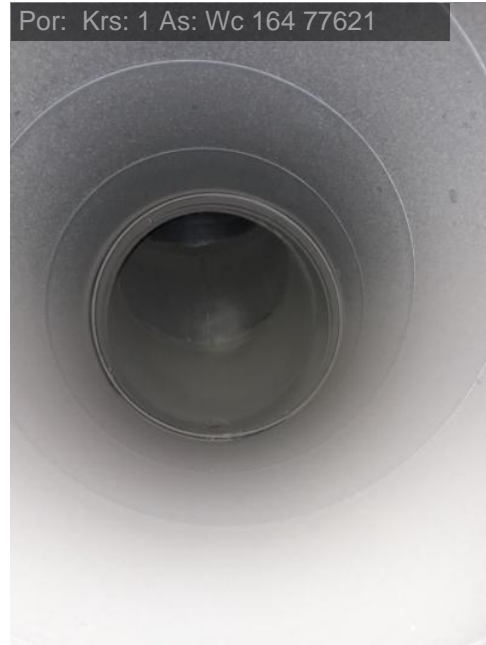
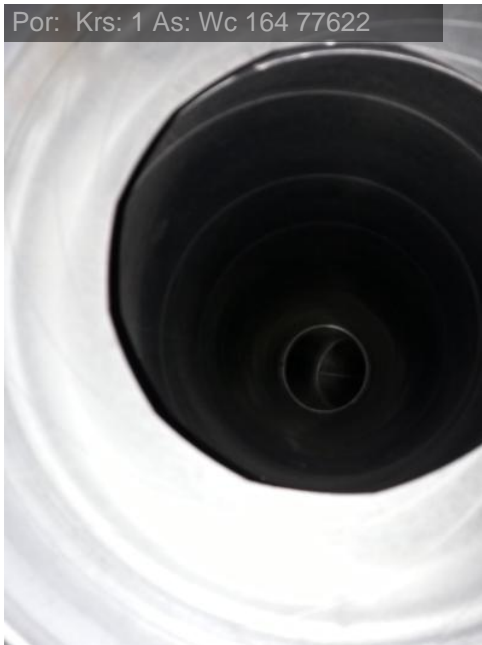
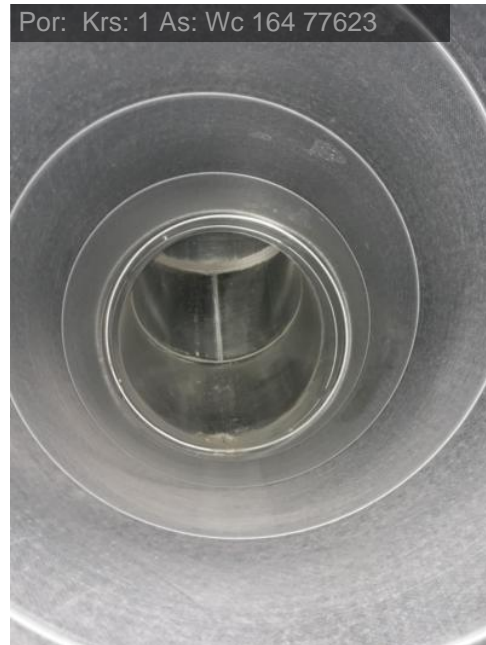
TYÖSELOSTUS Kerros: 1 Asunto: Wc 164

Poistorunko ennen ja jälkeen

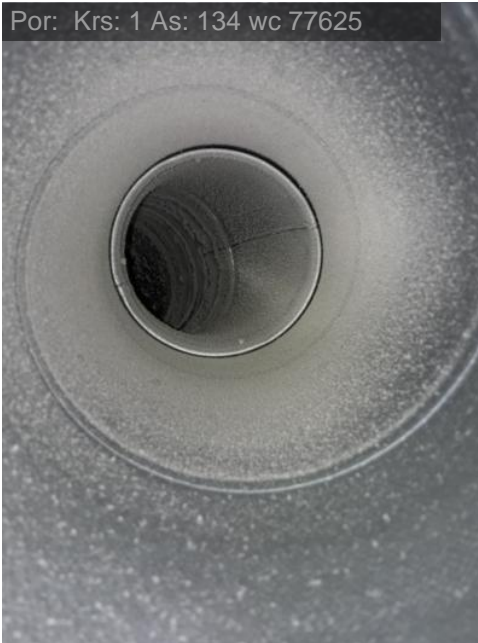
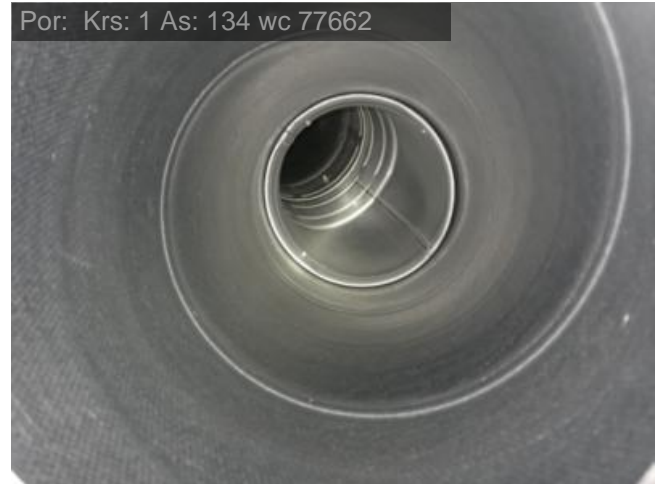
TYÖSELOSTUS Kerros: 1 Asunto: 134 wc

Keittiön wc poisto ennen ja jälkeen

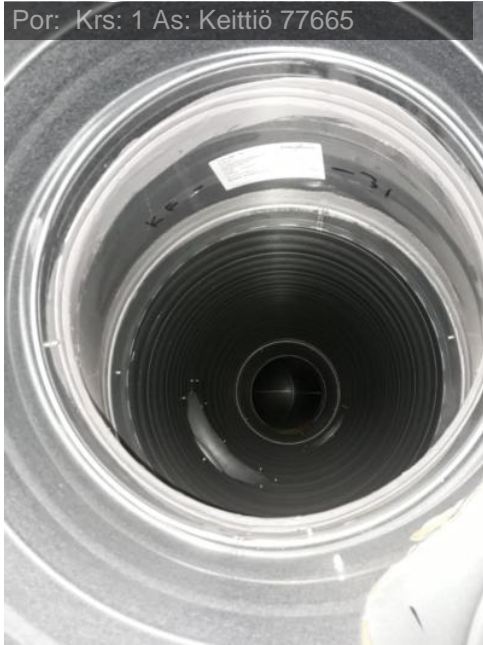
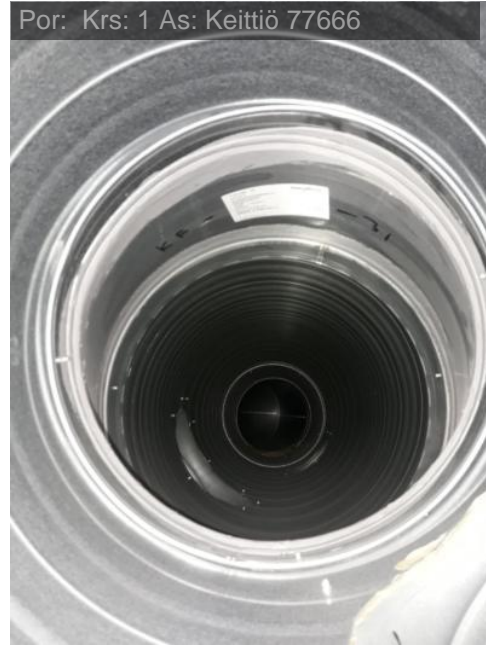
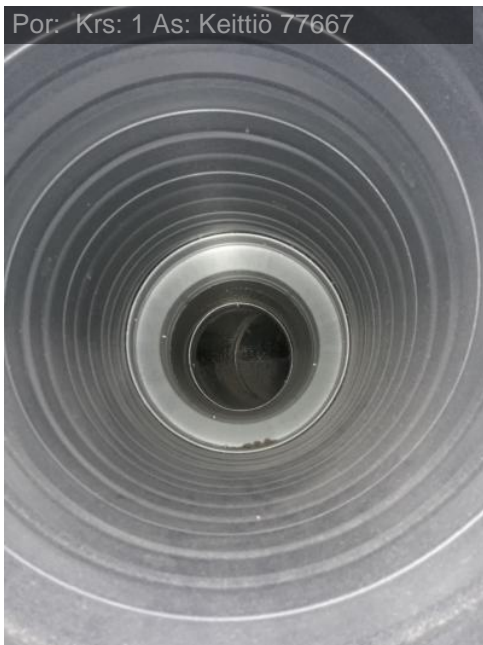
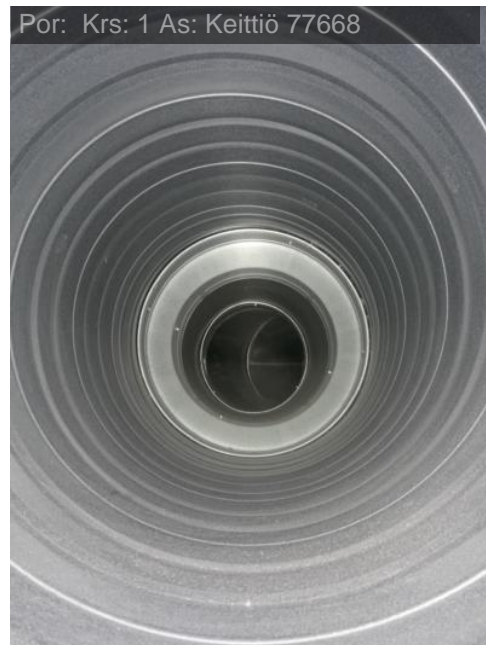
TYÖSELOSTUS Kerros: 1 Asunto: Keittiö

Tulorunko ennen ja jälkeen
Poistorunko ennen ja jälkeen

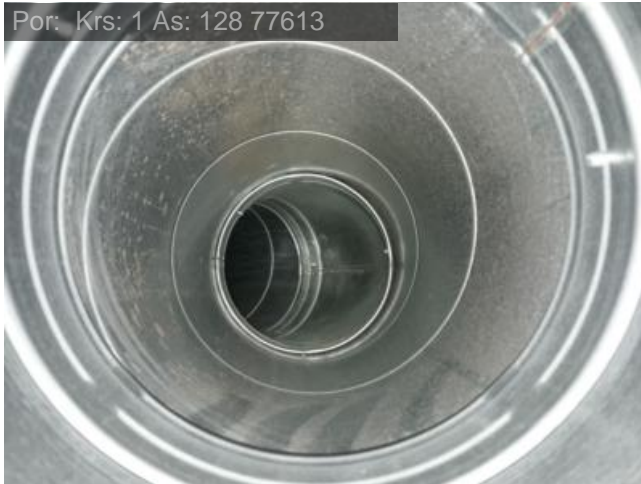
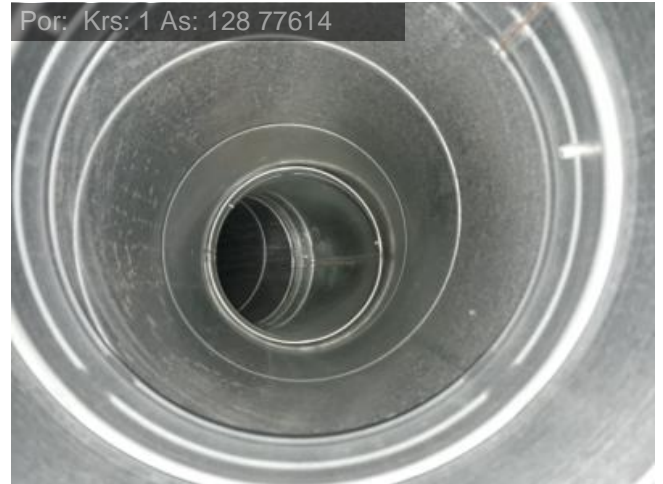
TYÖSELOSTUS Kerros: 1 Asunto: 128

Tulo ennen ja jälkeen

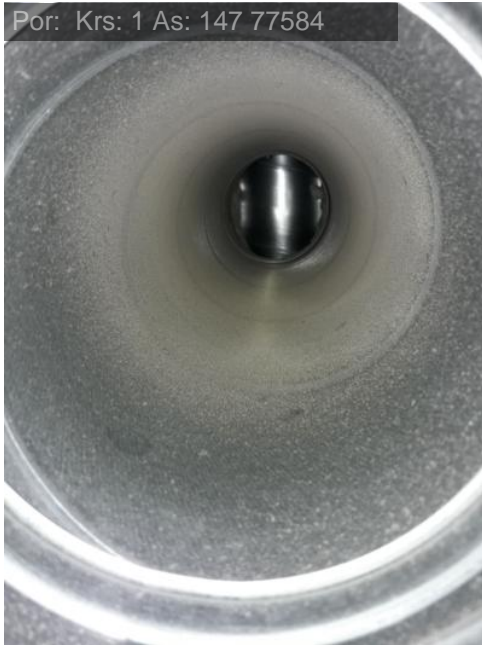
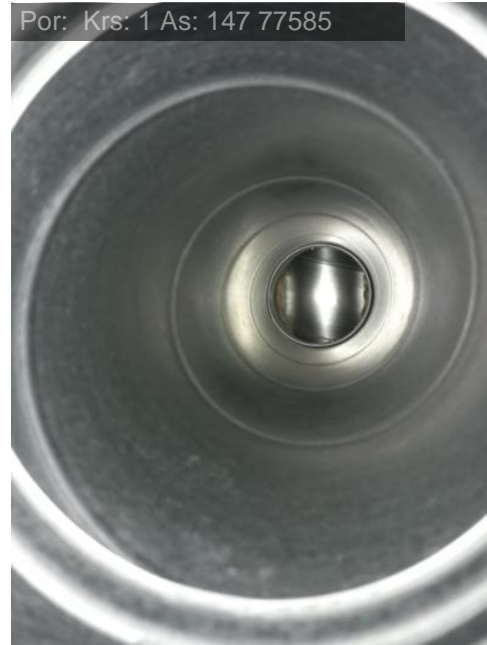
TYÖSELOSTUS Kerros: 1 Asunto: 147

Poisto ennen ja jälkeen

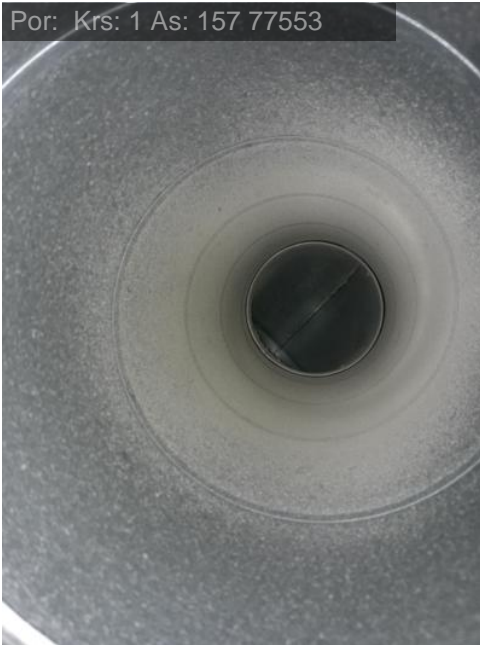
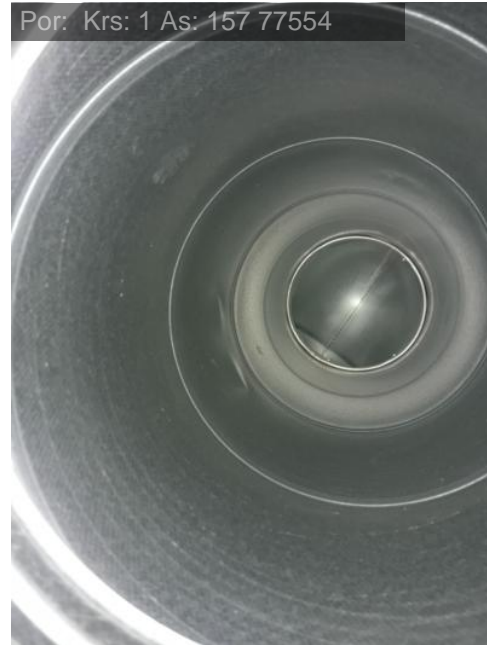
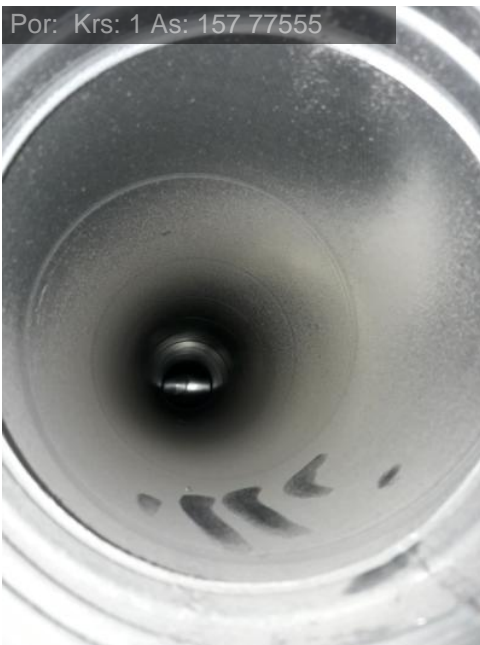
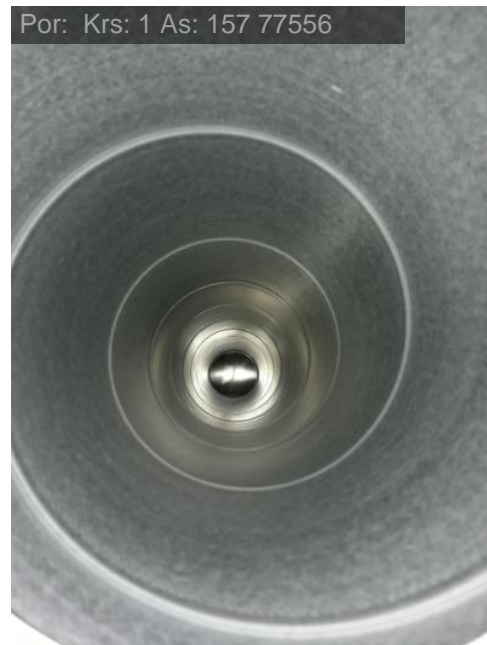
TYÖSELOSTUS Kerros: 1 Asunto: 157

Poisto ennen ja jälkeen

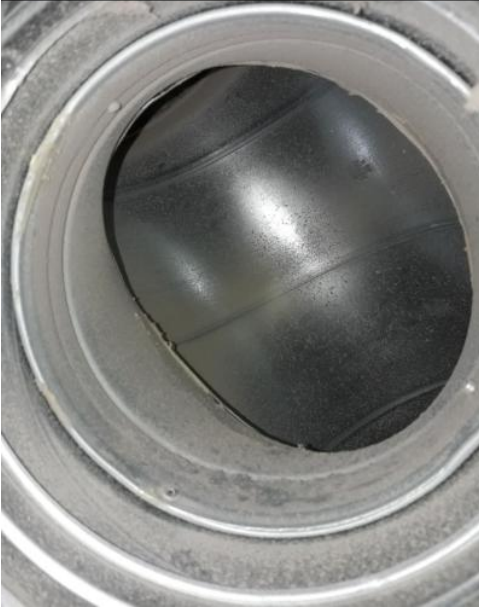
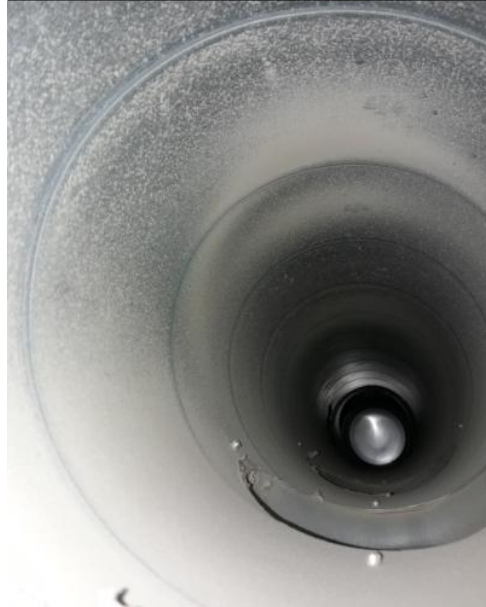
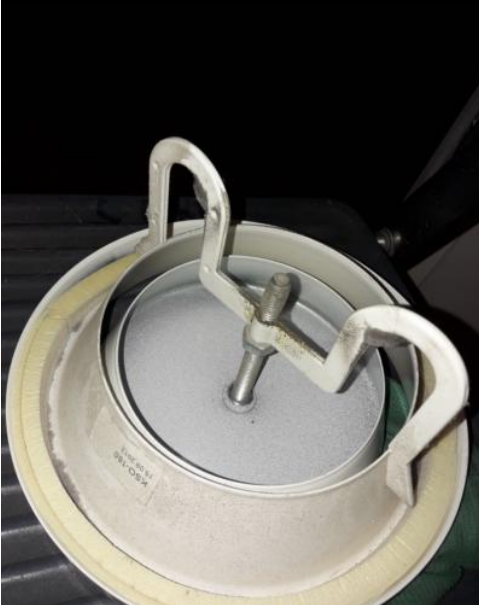
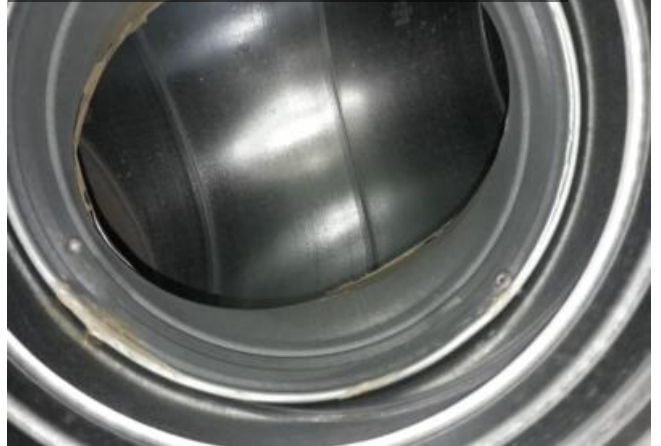
TYÖSELOSTUS Kerros: 2 Asunto: 242 hattivatit

Poisto ennen ja jälkeen

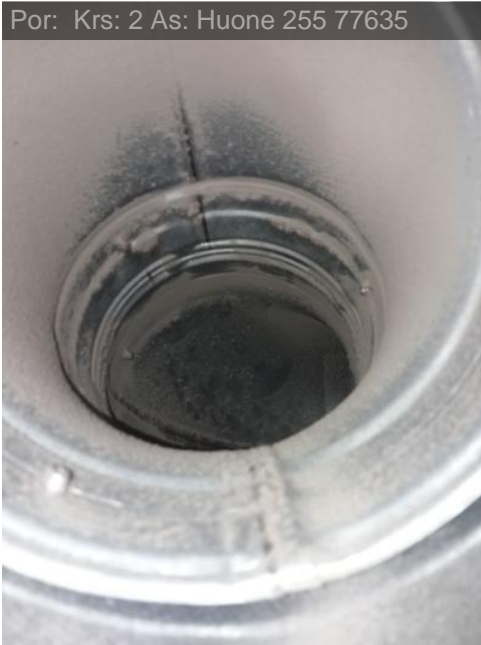
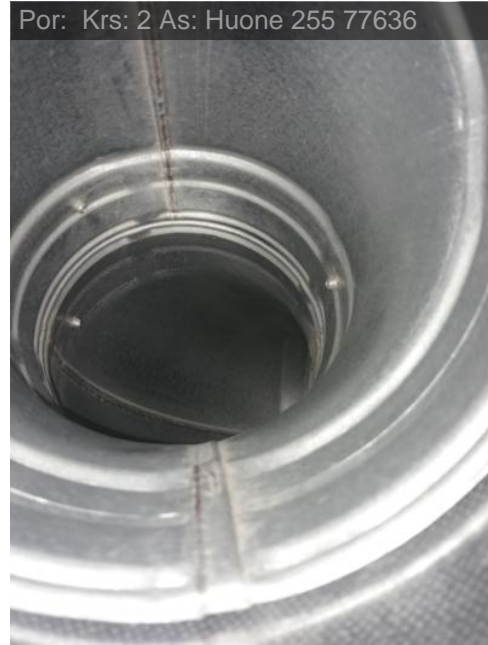
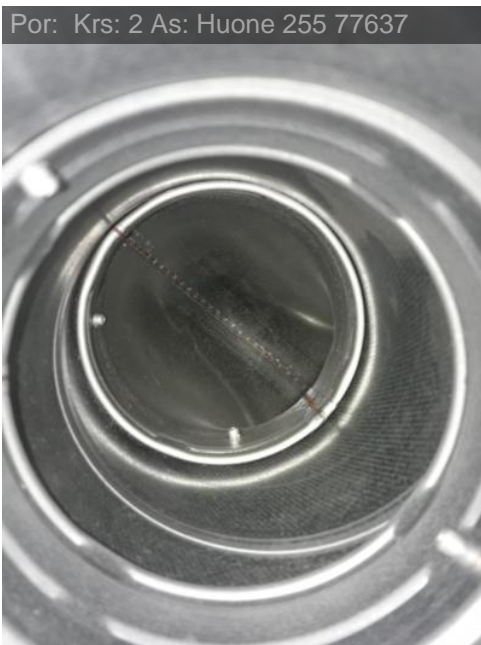
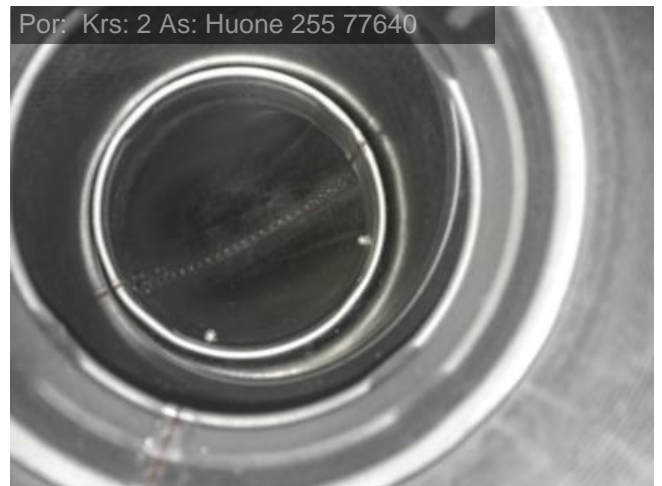
TYÖSELOSTUS Kerros: 2 Asunto: Huone 255

Poisto ennen ja jälkeen
Tulo ennen ja jälkeen

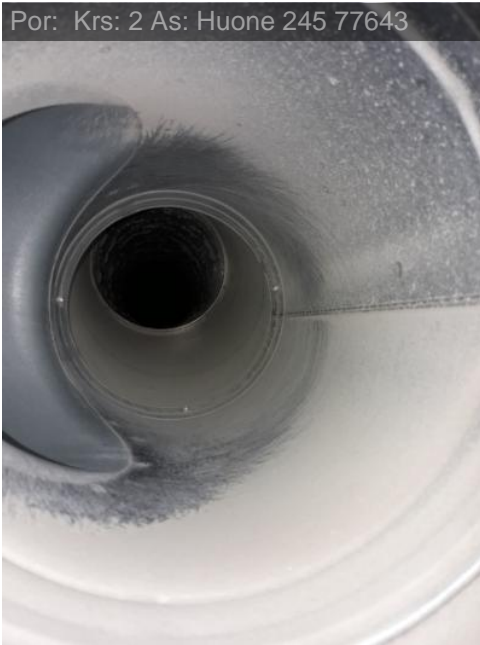
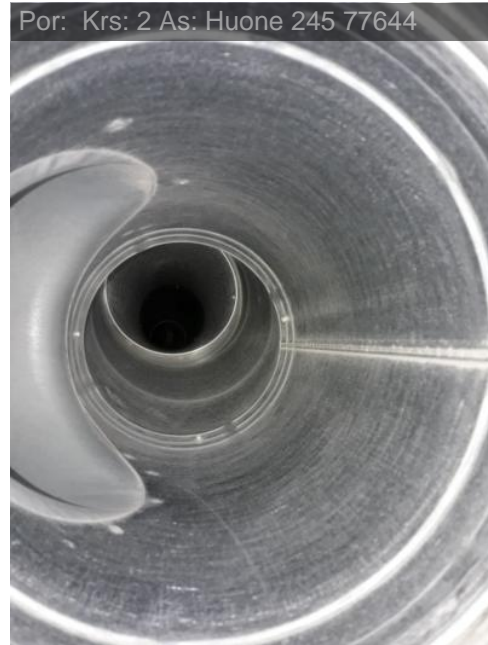
TYÖSELOSTUS Kerros: 2 Asunto: Huone 245

Poisto ennen ja jälkeen

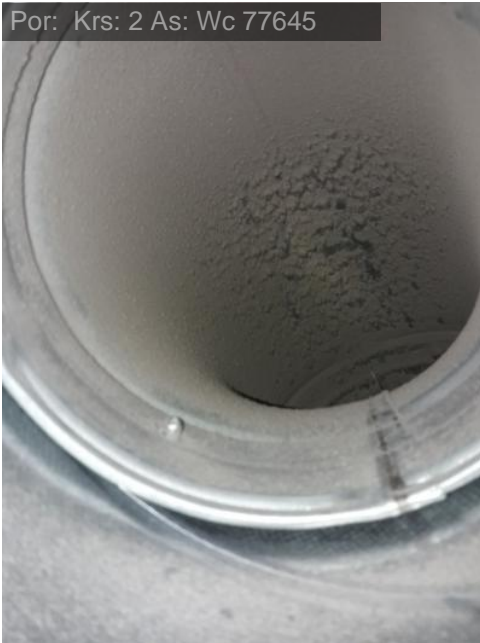
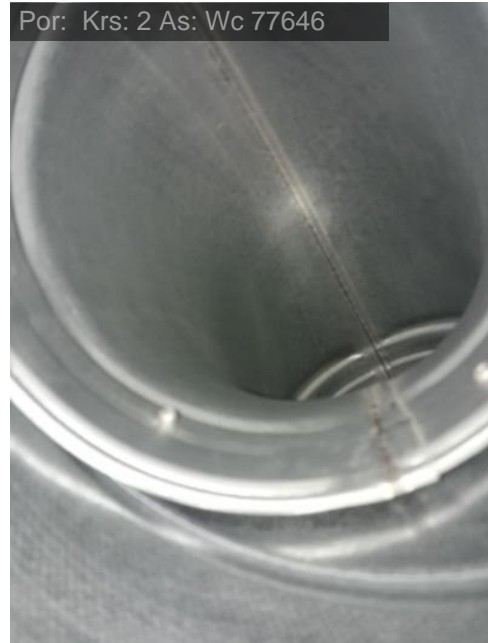
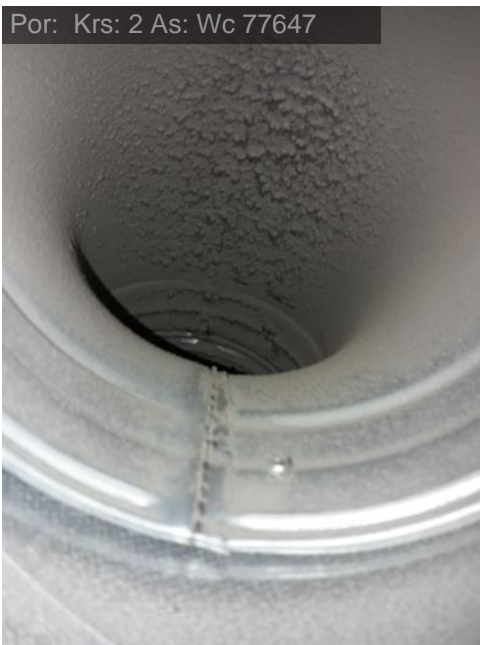
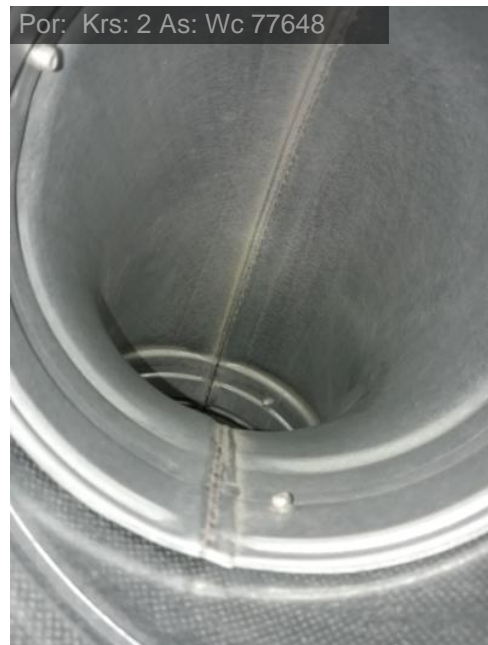
TYÖSELOSTUS Kerros: 2 Asunto: Wc

Poisto ennen ja jälkeen

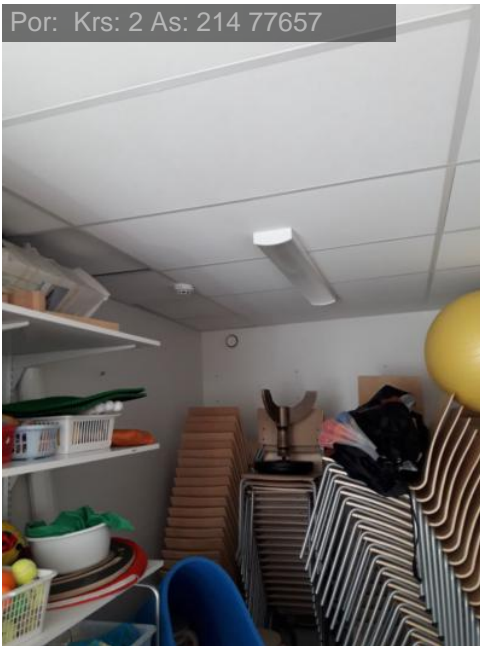
TYÖSELOSTUS Kerros: 2 Asunto: 214

Ei pääsyä venttiilille, tavaroita edessä.

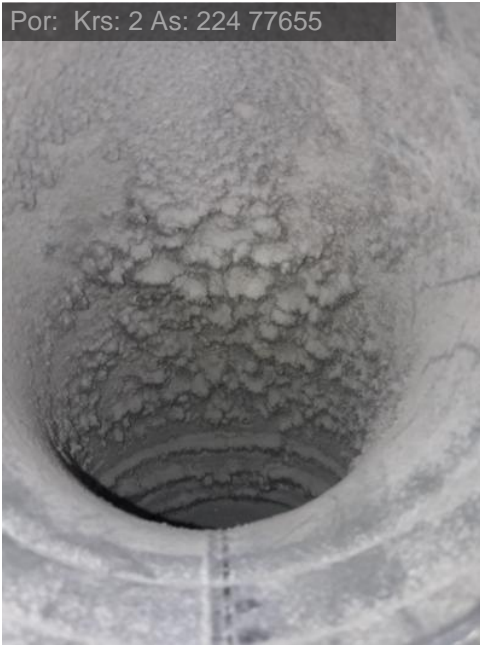
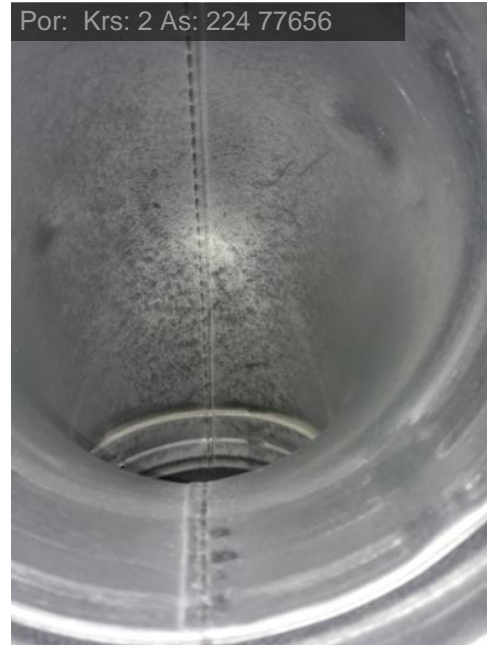
TYÖSELOSTUS Kerros: 2 Asunto: 224

Wc poisto ennen ja jälkeen

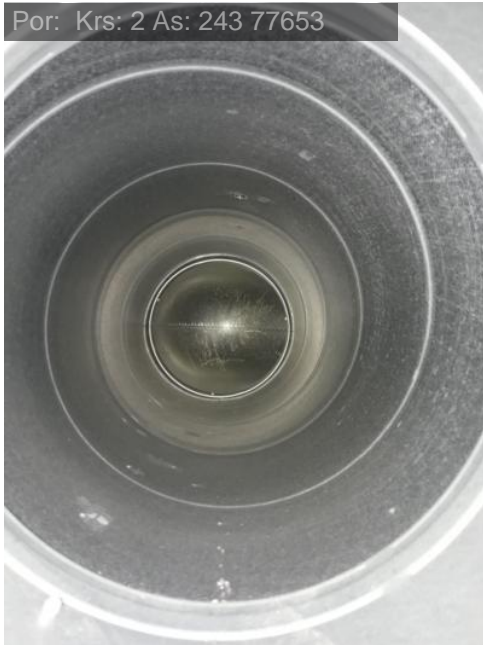
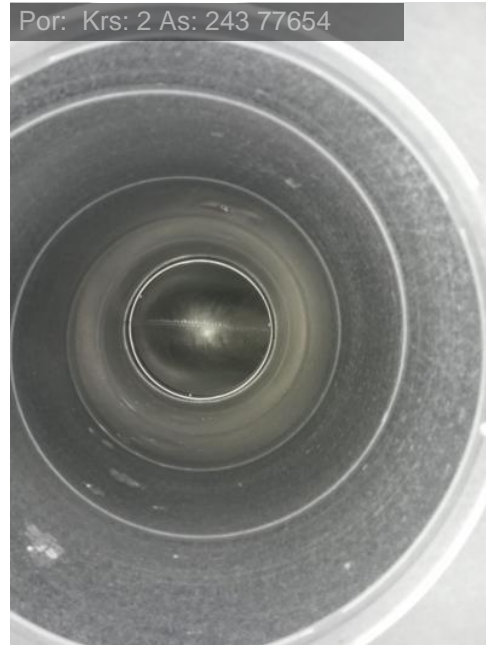
TYÖSELOSTUS Kerros: 2 Asunto: 243

Tulokanava ennen ja jälkeen
