TUTKIMUSSELOSTUS

SISÄILMA-, RAKENNE- JA KOSTEUSTEKNINEN KUNTOTUTKIMUS

Tuuskoto
Kotorannankuja 10
04310 Tuusula
23.9.2019

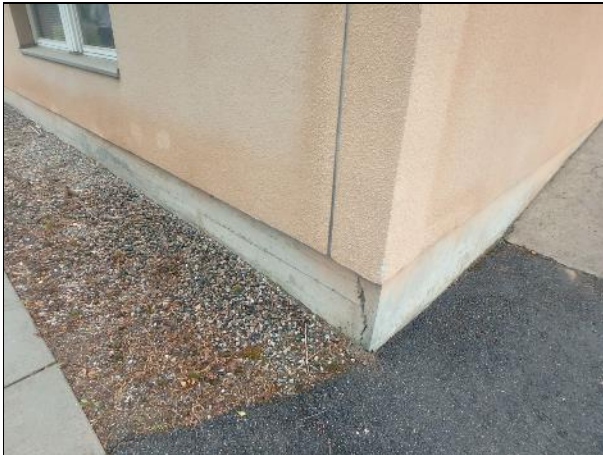
Kuvassa on B-osan ulkosivu (julkisivu lounaaseen). Maan kaadot ovat pääosin rakennuksesta poispäin, vierustalla on sepeliä. Kuvassa näkyy liikuntasauva ja sokkelissa oleva halkeama nurkassa.

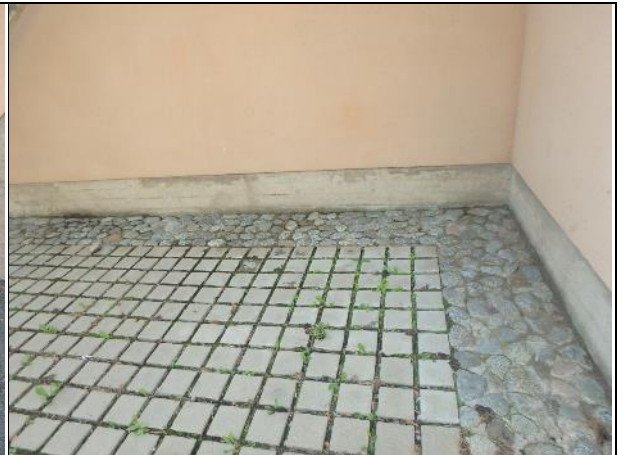
Kuvassa on B-osan sisäpihan julkisivu. Kivetyksen kaadot ovat täällä niukasti poispäin rakennuksesta, vierustalla on luonnonkiviladonta.

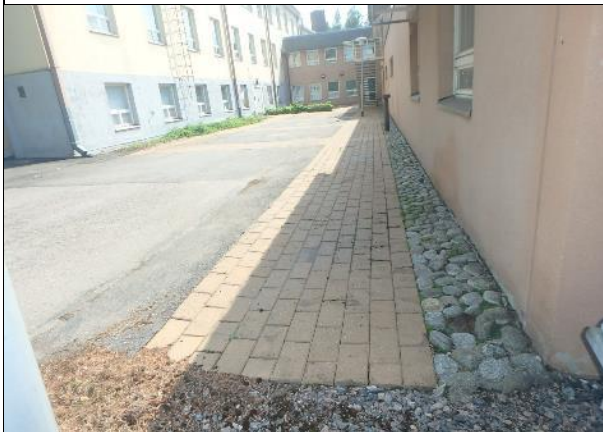
Kuvassa on A-osan ja C-osan välinen sisäpiha. Kuvassa näkyy, että pihakivetyksen kaadot niukasti poispäin rakennuksista.

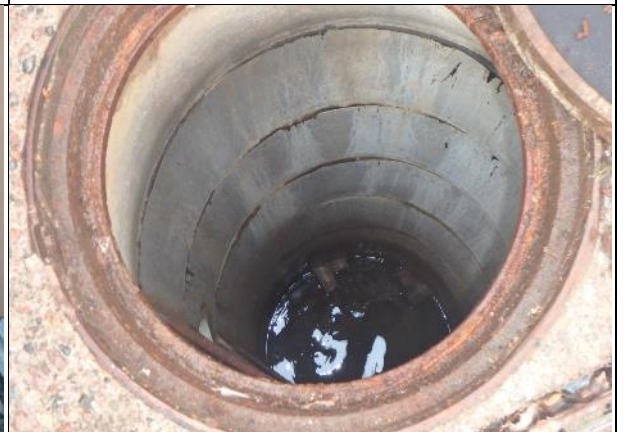
Kuvassa on salaojajärjestelmän tarkastuskaivo B-osan sisäpihalla. Kuvassa näkyy salaojaputkia. Veden pinnalta kivetyksen pintaan on noin 3,85 metriä.

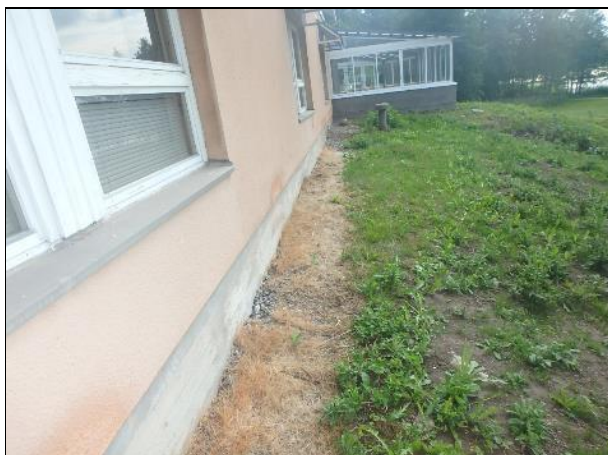
A-osan ulkosivun maan kaadot ovat rakennuksesta poispäin järvelle.

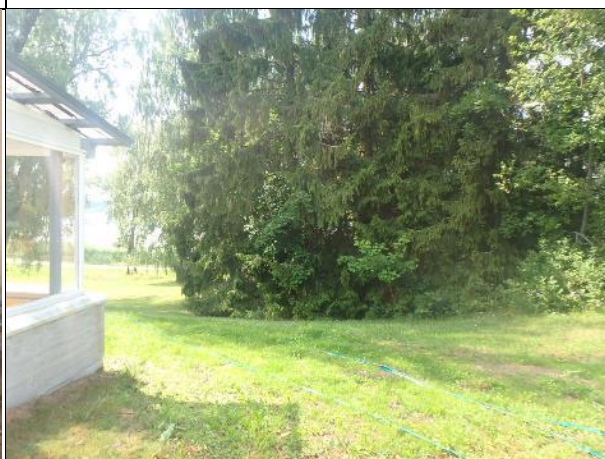
A-osan ulkosivun läheisyydessä olevat suuret kuuset varjostavat melko paljon tätä pöytä.

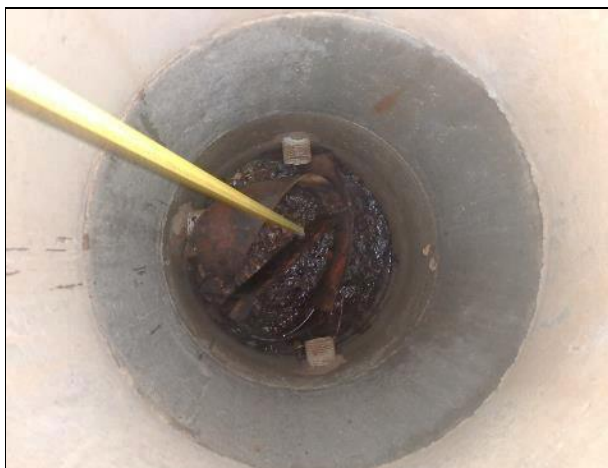
Kuvassa on salaojajärjestelmän tarkastuskaivo A-osan ja keskiosan sisäpihan nurkassa. Kuvassa näkyy salaojaputkia. Kaivon pohjasta kivityksen pintaan on noin 0,75 metriä. Tämä kaivo on kuiva.

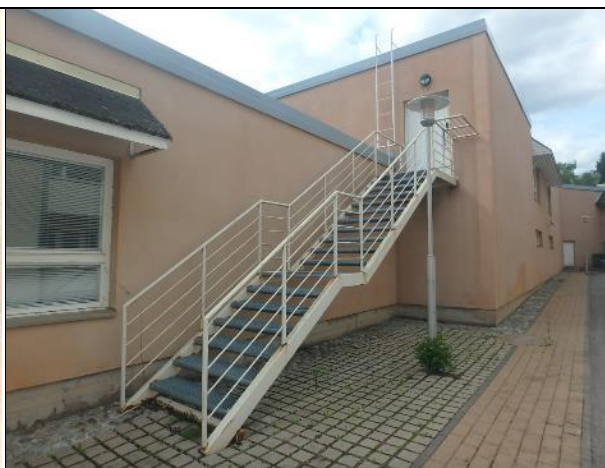
Vesikaton tarkastelussa huomattiin, että B-osan katolle on liian helppoa päästä. On syytä rakentaa siihen jonkinlainen este.

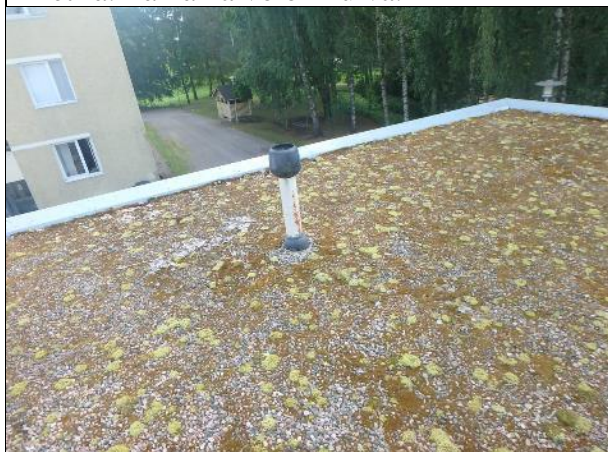
B-osan pohjakerroksen vesikattoa. Singeli on jo melko sammaloitunut.

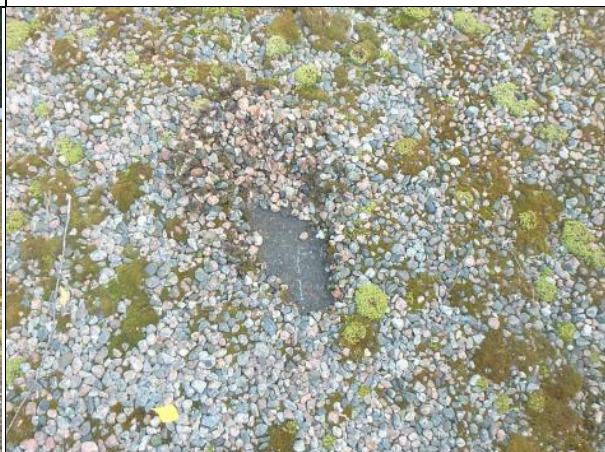
Singelin alla oleva kumibitumikermikate on havaintojen mukaan ehjä.

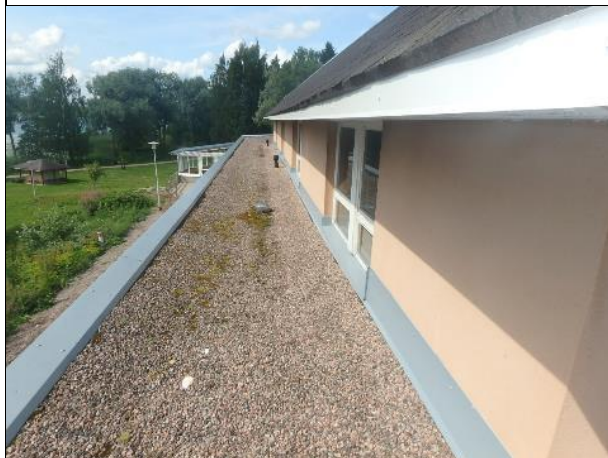
Yleiskuva B-osan pohjakerroksen vesikatosta. Pohjakerros on leveämpi kuin 1. kerros, minkä takia vesikatot ovat kahdessa eri tasossa. Kuva järven puolelta.

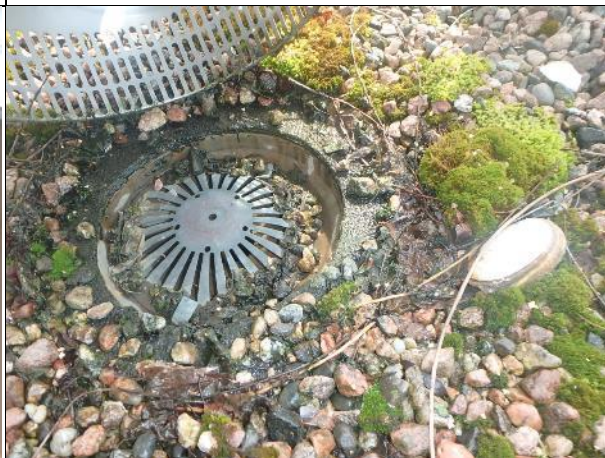
Kattokaivojen tarkastelussa havaittiin niiden olevan tukossa.

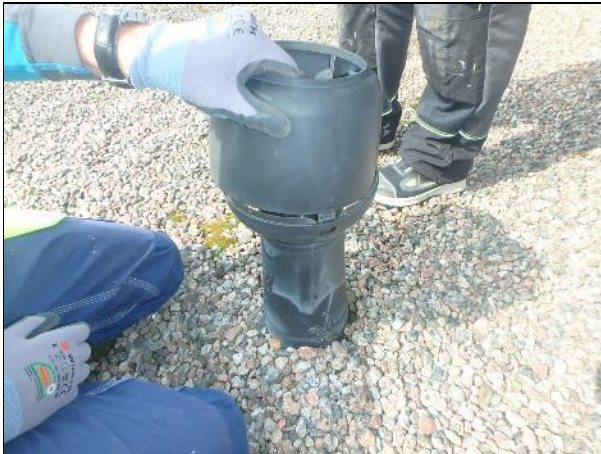
Yläpohja tuulettuu tuuletusputkien kautta.

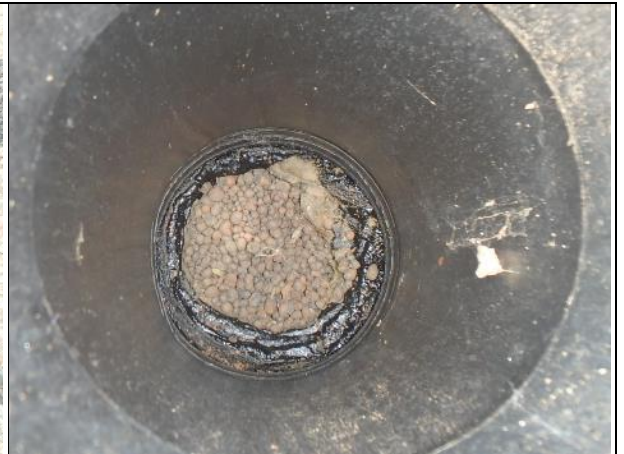
Lämmöneristeenä on Leca-sora.

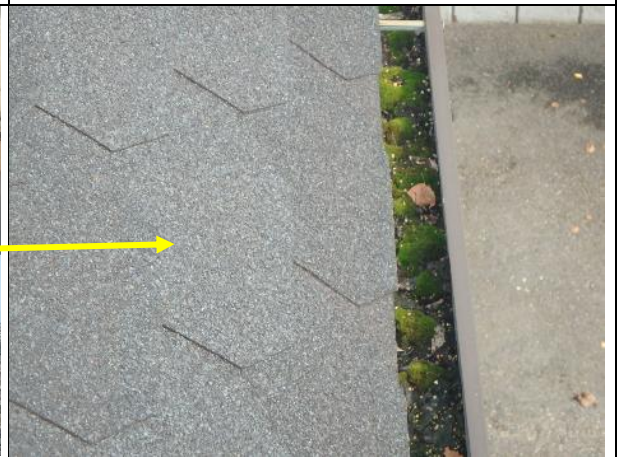
Kourun on kertynyt sammalkasvustoa ym. likaa.

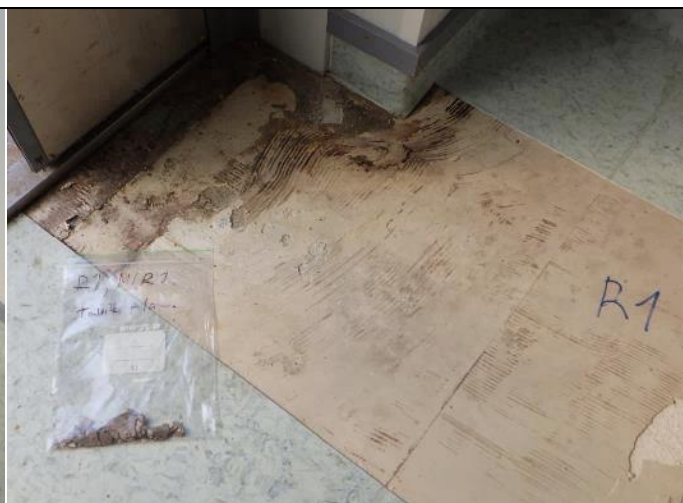
Muovimaton liimasta ja tasoitteesta otettiin mikrobinäyte MIR1.

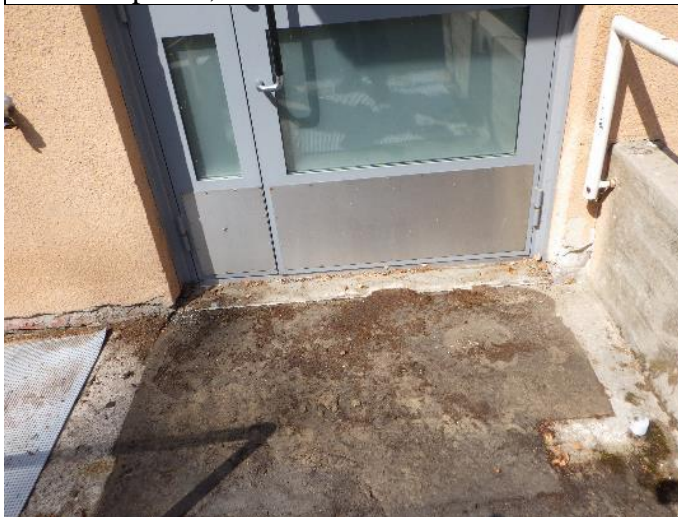
Ulkopuolella tämä tasanne oli märkä.

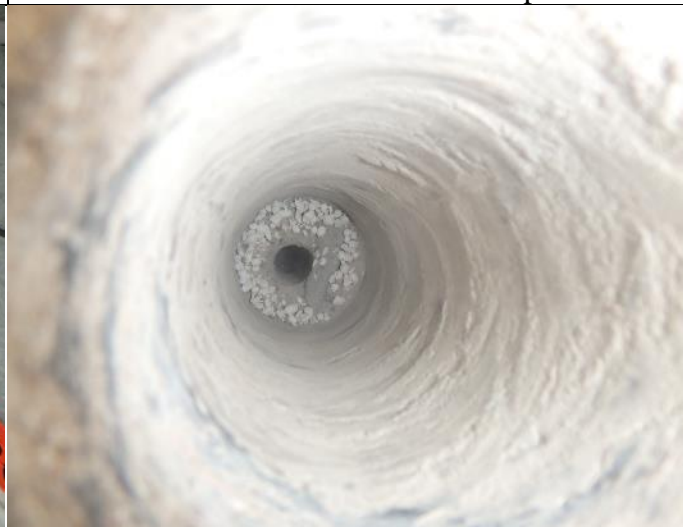
Alapohjan kantavan teräs betonilaatan alapuolisena lämmöneristeenä on Styrox (EPS).

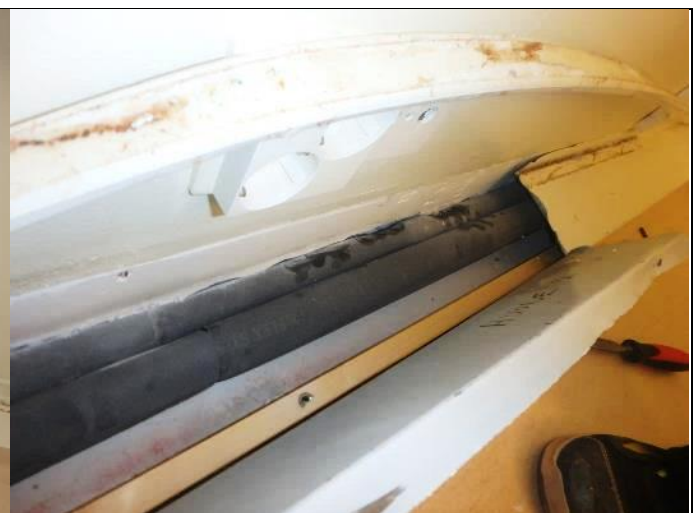
Lämmitysputkikotelo avattuna.

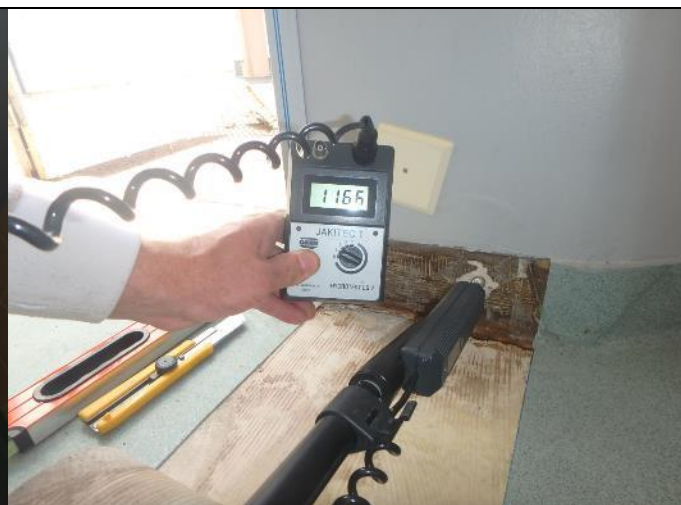
Seinän alaosa myös tarkasteltiin pintakosteutta, tämä oli myös koholla, 116.

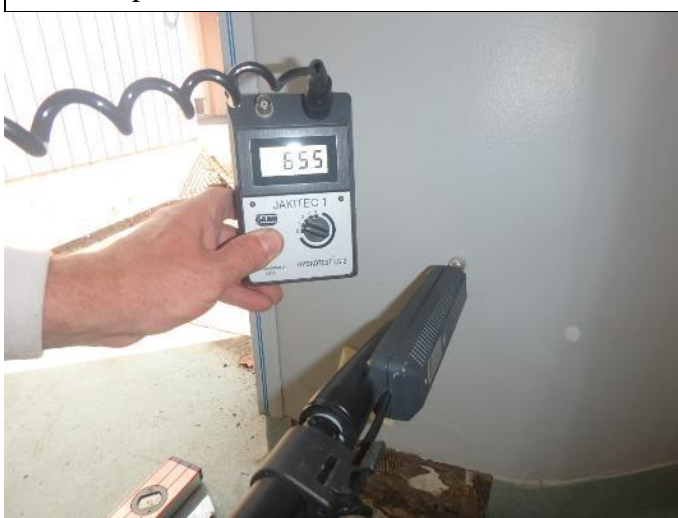
Seinäpinnoite noin 15 cm ylempänä oli jo kuiva, lukema 65.

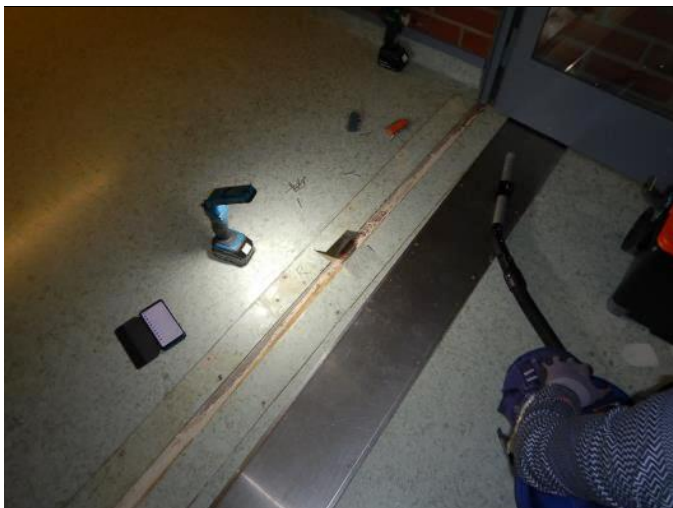
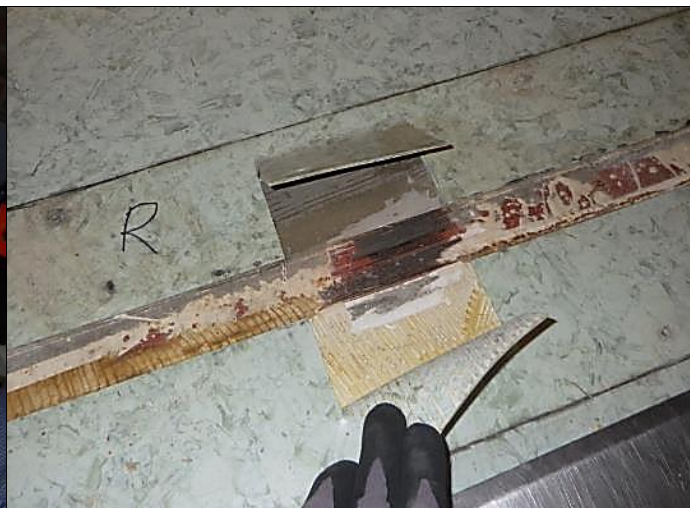
Rakenneavaus R48 tehtiin B-osan käytävän lattian liikuntasaumaan palo-oven kohdalla. Sijainti on esitetty paikannuspiirustuksessa 2.

Rakenneavauksessa havaittiin sauman olevan tiivis. Kaikki kunnossa ok.

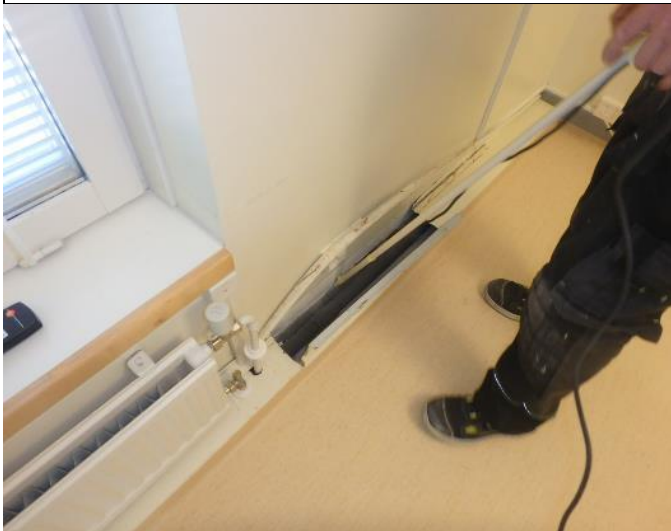
Merkkiainekokeessa MA1 ei havaittu vuotoja alapohjan rakenneliittymistä.

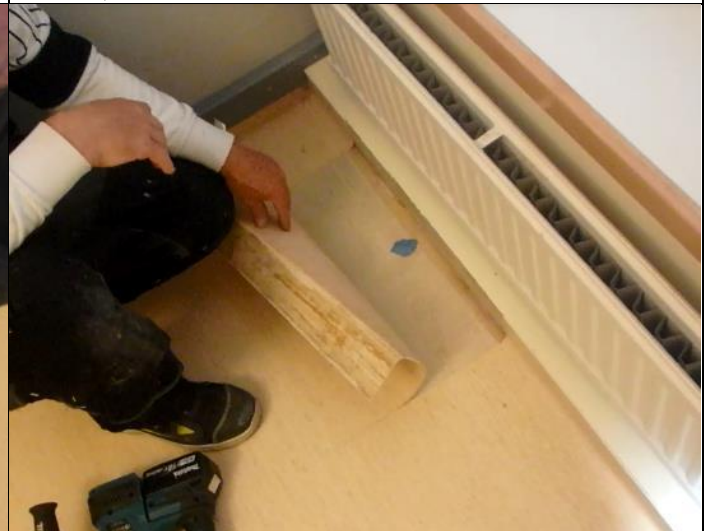
Varmuuden vuoksi porattiin toinen reikä ulkoseinän läheisyyteen ja tarkastettiin, että merkkikaasu oli liikkunut alapohjan alla ja pyrkii ylöspäin sisätilaan. Alapohjaliittymät todettiin tiiviiksi.

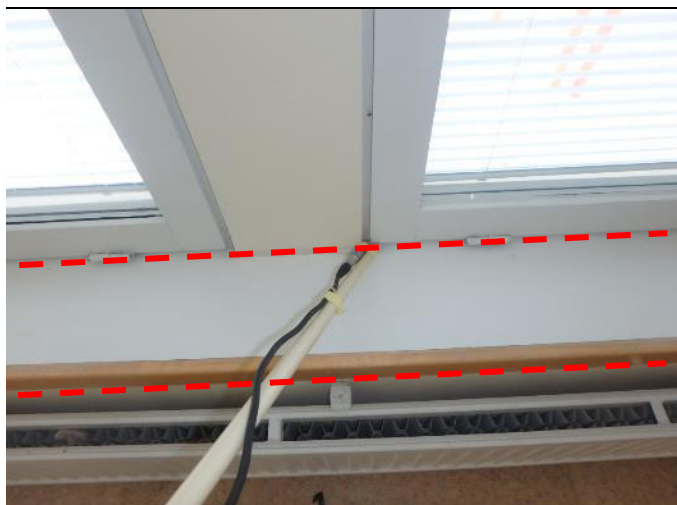
Merkkiainekokeessa MA3 havaittiin vuotoja ikkuna-ulkoseinäliittymästä ikkunalaudan kohdalta.

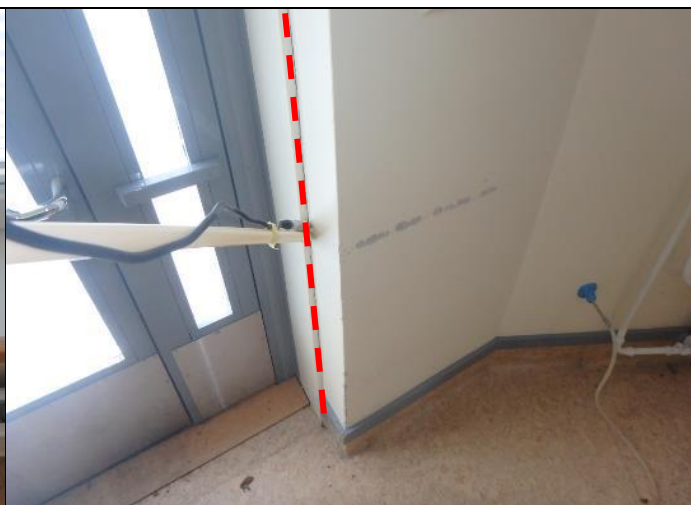
Lisäksi havaittiin ilmavuotoja ulko-oven karmin ja ulkoseinän välisestä liittymästä.

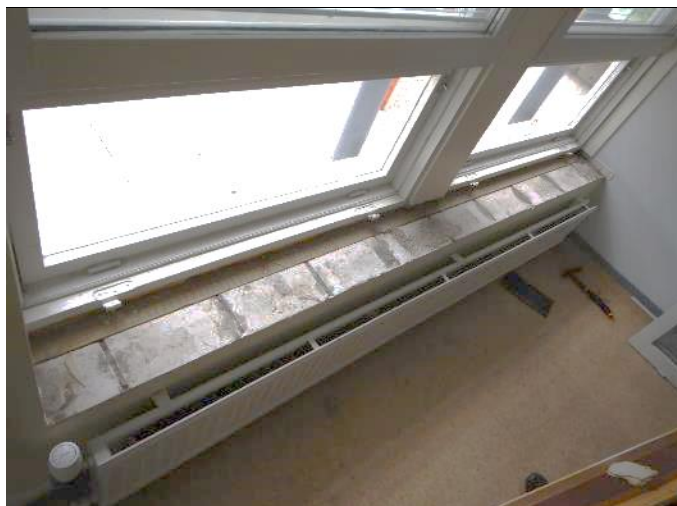
R7 tehtiin poistamalla ikkunalauda B-osan pohjakerroksen aulassa. Rakenneavauksessa havaittiin, että ikkunan apukarmin ja ulkoseinän betonisen sisäkuoren välinen liittymä on silmämääräisesti epätiivis.

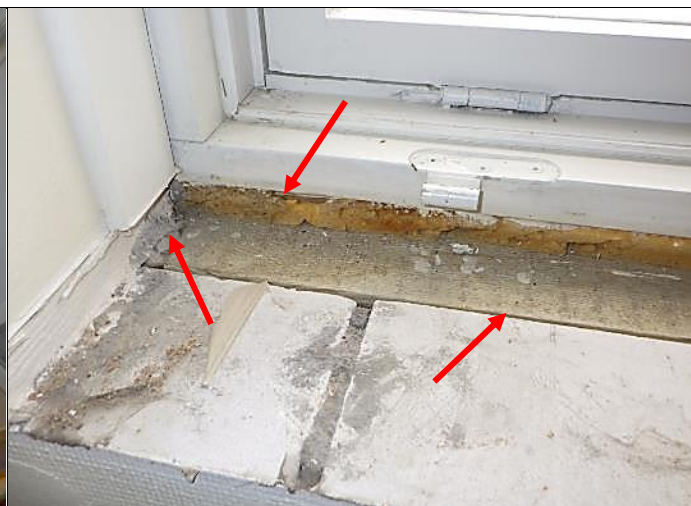
Kuva lähempää. Nuolet osoittavat rakenneliittymissä havaittuja tyypillisiä rakoja.

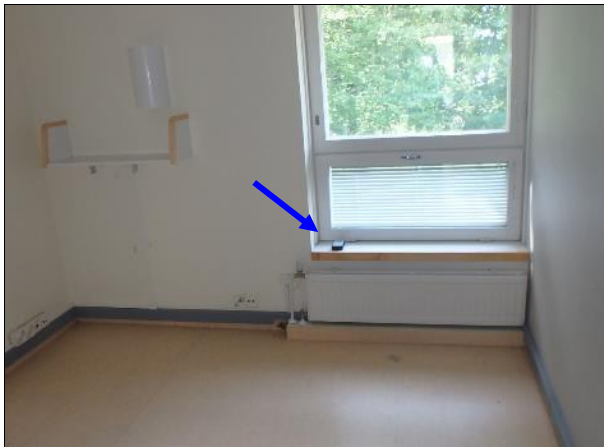
| 22.7.2019. Huoneen ikkunalaudalle sijoitettiin jatkuvatoiminen radonmittari (RM1). | 24.7.2019. Radonmittauksen tulokset. RM1: radonpitoisuus tutkittavassa huoneessa 46 Bq/m ³ (keskiarvo) ja 37 Bq/m ³ (vuorokausiarvo). |

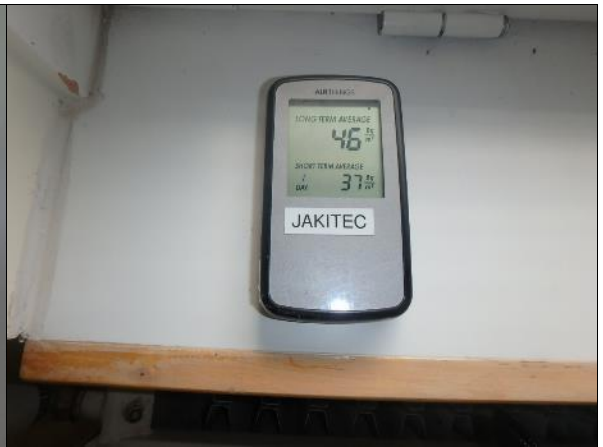
- Sisäilman radonpitoisuus jatkuvan mittauksen perusteella on varsin pieni eikä ylitä toimenpiderajaa 300 Bq/m³.
- Rakenteet tietäen, voidaan olettaa A- ja B osassa ei muuallakaan ole Radon-pitoisuus koholla.

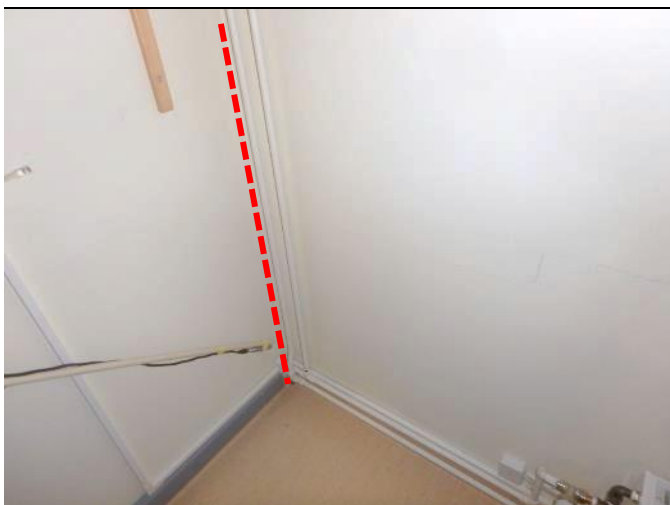
Ilmavuotoja havaittiin myös naapurihuoneesta (toimisto) samasta liittymästä väliseinän toiselta puolelta.

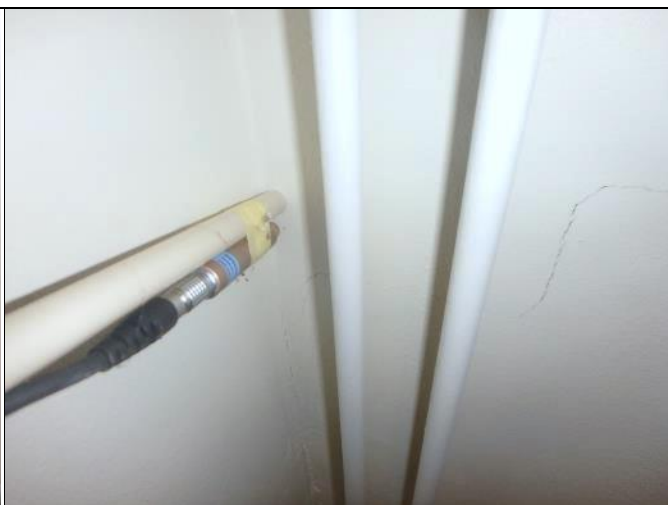
Kuva lähempää. Havaittavissa on myös halkeamia ulkoseinän sisäpinnassa.

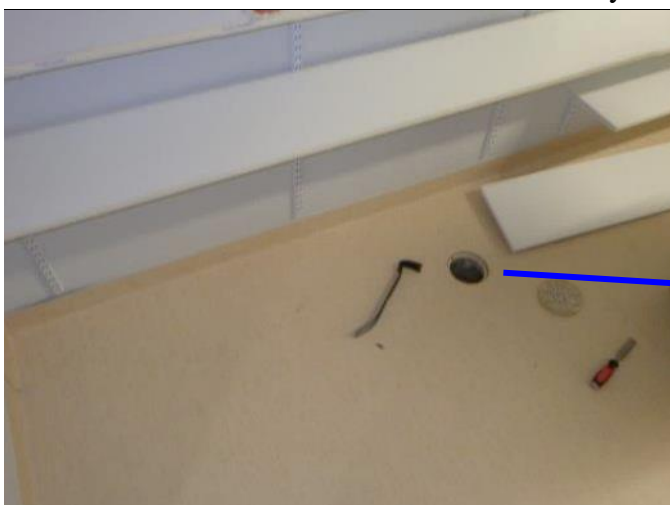
Sekä A- että B-rakennusosissa havaittiin märkätilojen lattiakaivojen olevan kuivia lähes kaikkialla. Suurin osa tutkittavista tiloista ei ole ollut käytössä vuosia. Tutkimuksen yhteydessä lattiakaivot kasteltiin. Kuvassa on varaston lattiakaivo.

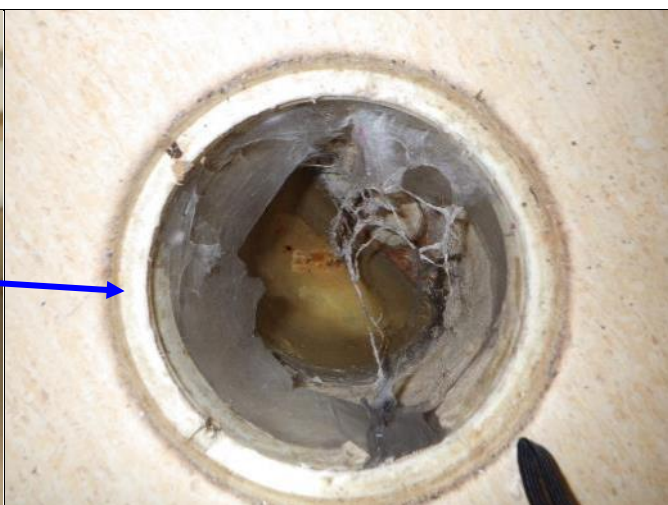
A-osan pohjakerroksen varastotilassa oleva lattiakaivo. Kuivat kaivot antavat melkoisesti pahaa hajua. Tästä ei pidä tehdä päätöstä, että jossakin on homevaurio.

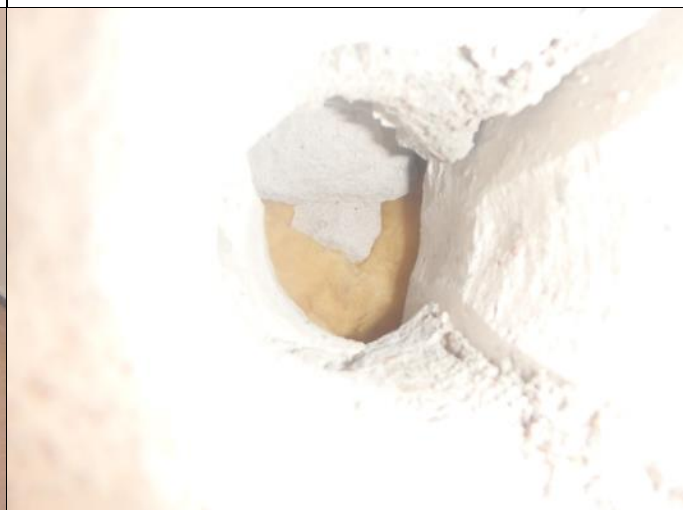
Aistinvaraisesti ei havaittu poikkeavaa, kaikki ok.

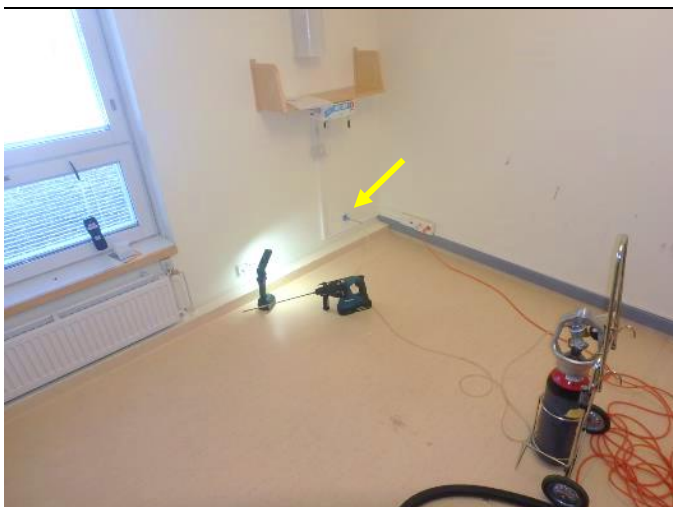
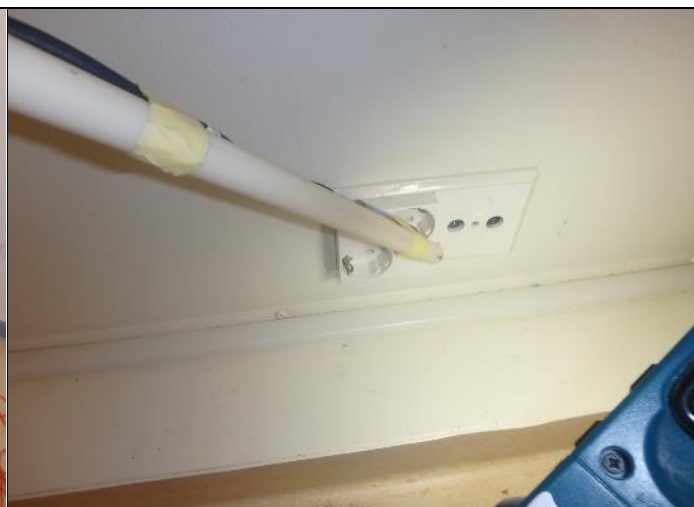
Merkkiainekoe MA6 suoritettiin A-osan 1. kerroksen toisen huoneen ulkoseinään (alaosaan). Sijainti on esitetty paikannuspiirustuksessa 4.

MA6. 5 min merkkiainekaasun syöttämisen aloittamisesta havaittiin merkittäviä vuotoja sähköpistorasian liittoksista ulkoseinästä.

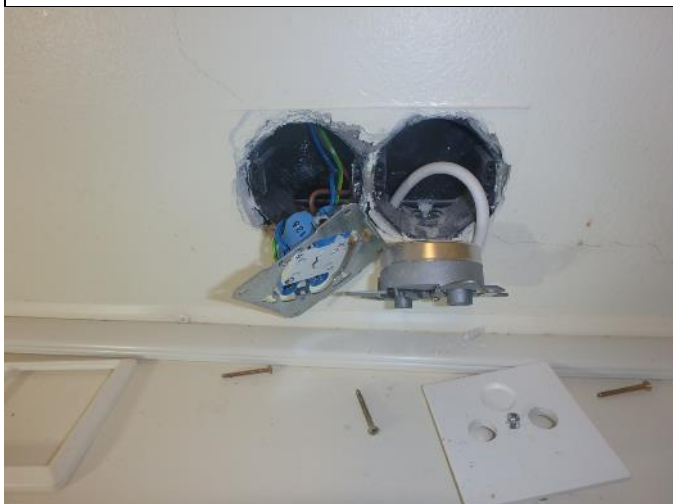
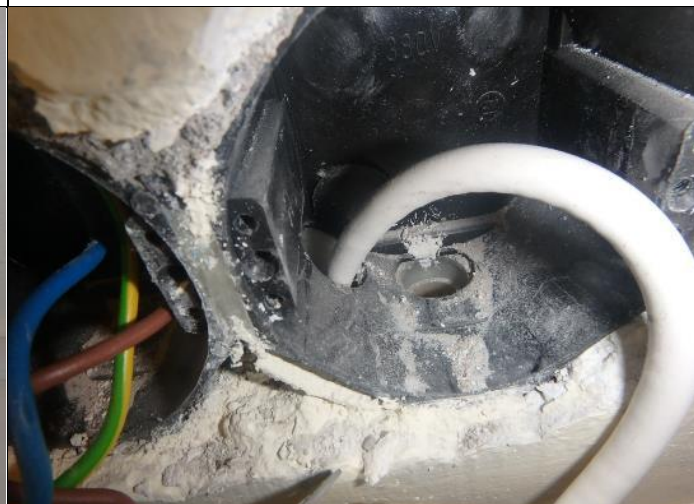
Sähköpistorasian kansi avattiin.

Silmämääräisesti sähköjohtojen liittokset ovat epätiivitä.

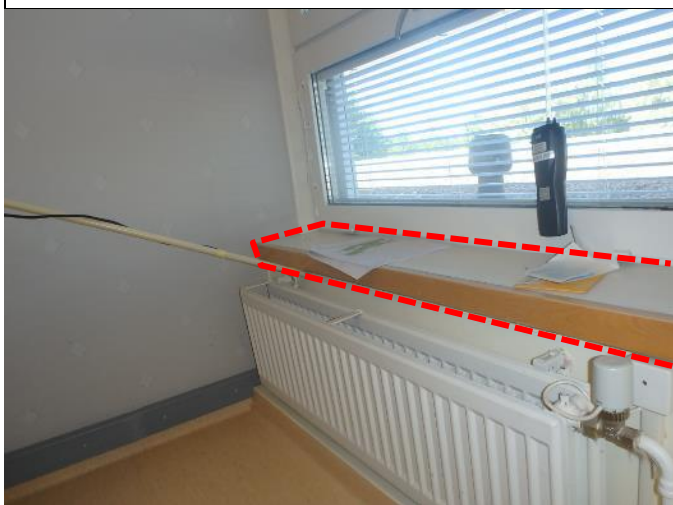
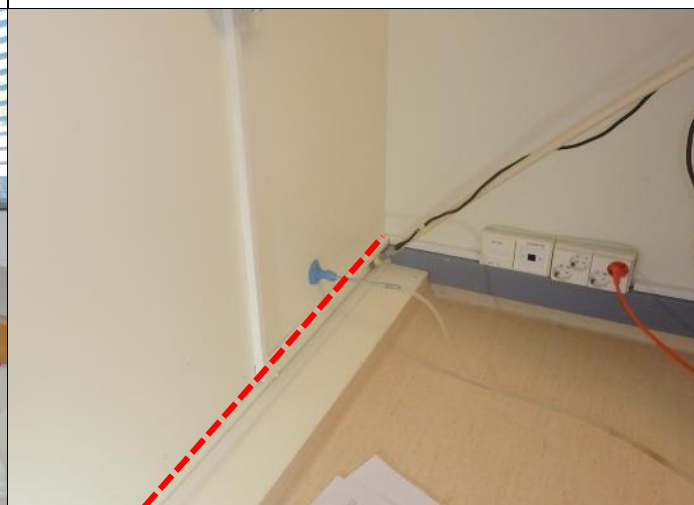
10 min päästä havaittiin vuotoja ikkuna-ulkoseinäliittymästä ikkunalaudan kohdalta.

Lisäksi havaittiin vuotoja ulkoseinän ja putkikotelon välisestä liittymästä 15 min merkkiainekaasun syöttämisen aloittamisesta.

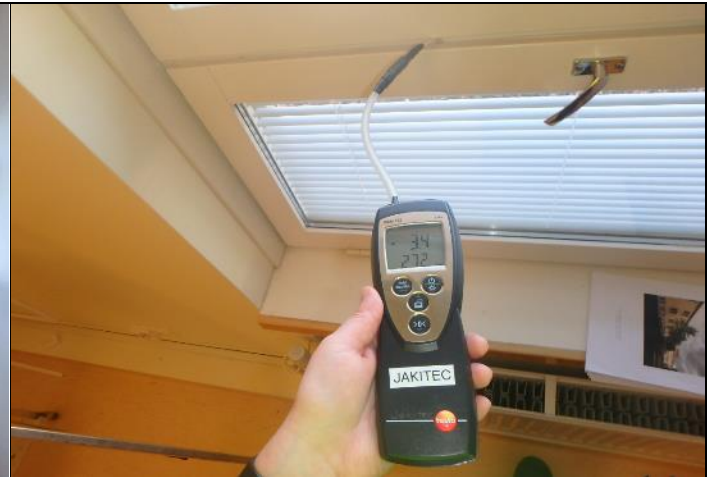
Alipaine oli noin 3...3,5 pascalia ulkoilmaan nähden.

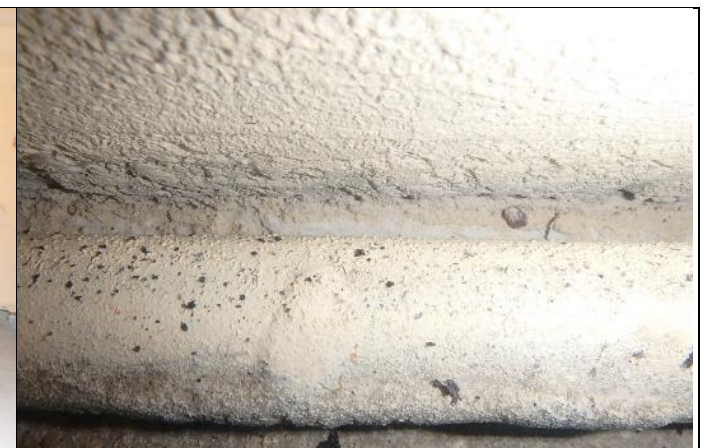
Lämmitysputkikotelo avattuna.

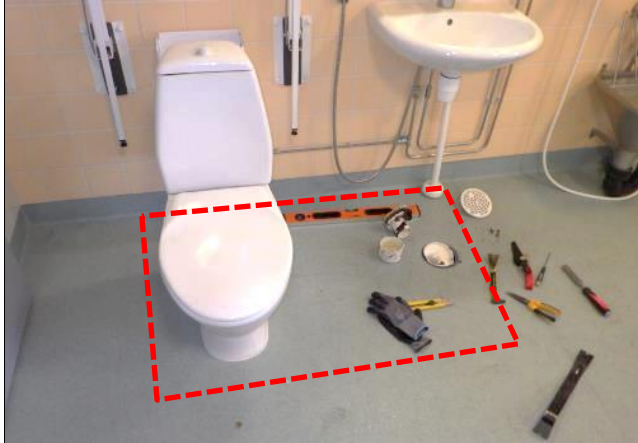
Pintakosteuskartoituksessa havaittiin suuria lukemia (yli 115) pesuhuoneen (huone numero 39) lattiasta WC-istuimen vierestä.

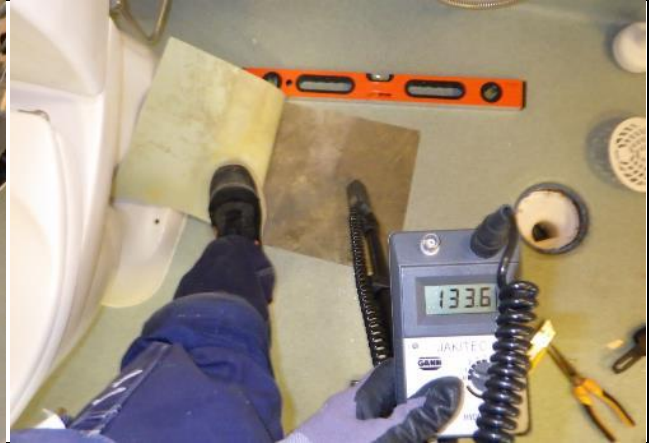
Muovimatto tässä paikassa avattiin ja tarkasteltiin pintakosteutta muovimaton alta, se oli koholla.

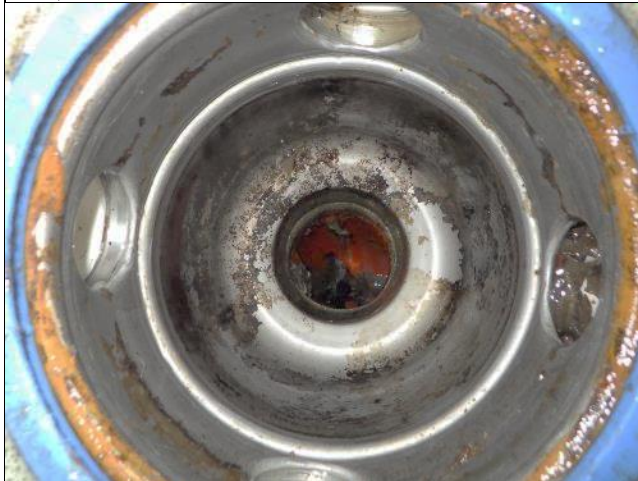
Lattiakaivo avattiin. Se on ruostumatonta terästä. Johtuuko kosteusvaurio kaivon vuodosta vai mistä ei saatu tässä kohtaa varmuutta.

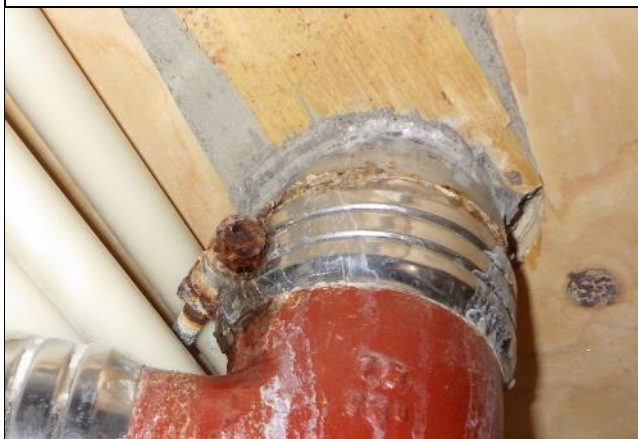
Vuotokohtaa tarkasteltiin myös pohjakerroksesta käsin, alas lasketun katon välitilasta.

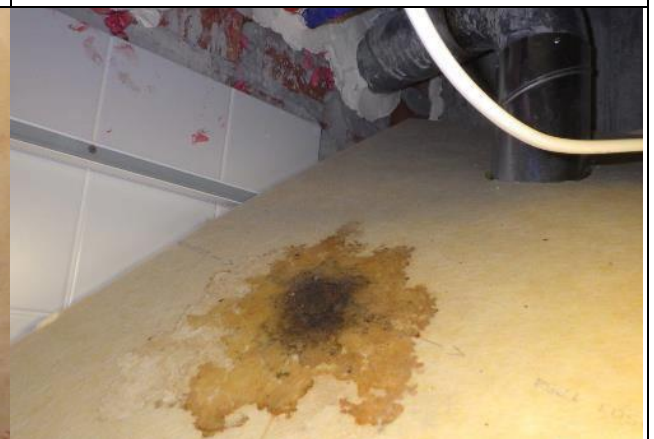
Kuva lähempää. Lattiakaivon viemäriputken liitos välipohjassa oli aikaisemmin vuotanut. Kaivon ja viemäriputken liittymä on vuotanut.

Alakattolevyn pinnassa näkyy vanhoja kosteusjälkiä.

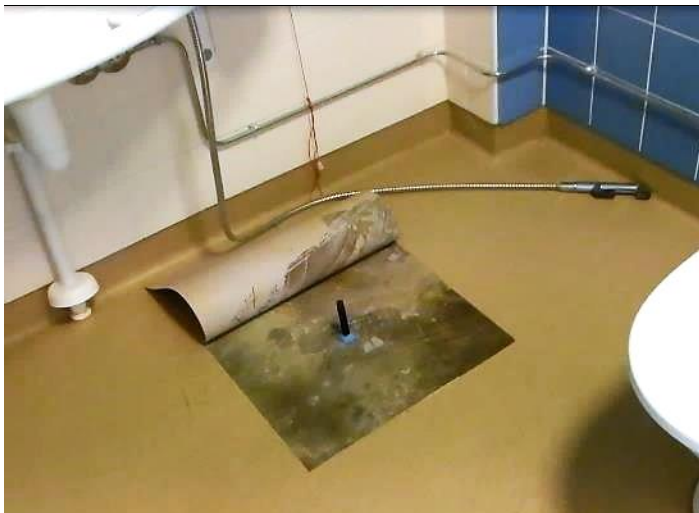
Porareikämittausten perusteella voidaan todeta, että välipohjan betonirakenne on hieman normaalia kosteampi mittauspaikassa P5.

Todennäköisesti kosteutta on päässyt rakenteeseen viemärivuodosta aikoja sitten, mutta rakenne on päässyt kuivumaan alaspäin.

Porareikämittaus P5 tehtiin rakenneavauspaikkaan R14 ja P5.1 samaan tilaan, kuivaan vertailupaikkaan. Porareikiin asennettiin holkit ja annettiin tassaantua 4 vrk.

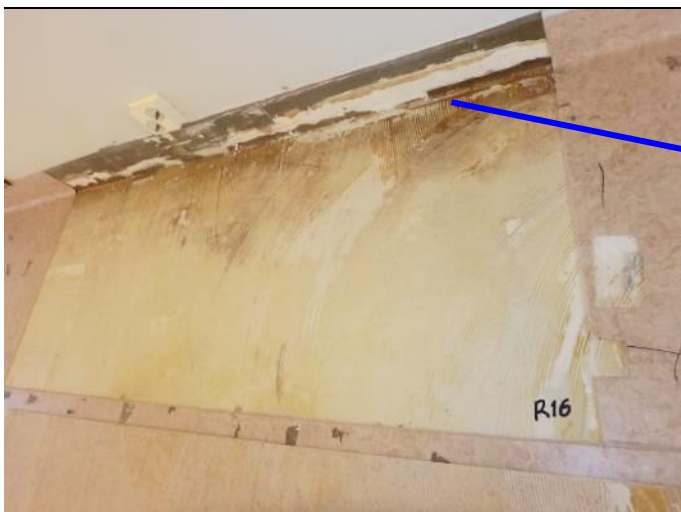
Rakenneselementti R16. Sijainti on esitetty paikannuspiirustuksessa 7.

Aistinvaraisesti muovimatton alta havaittiin kosteus- ja mikrobivaurio, etenkin seinä-alapohjaliittymässä, jossa muovimatto oli myös huonosti kiinni alustassaan. Pintakosteusluku lattiaan rajassa oli 120.

Liiallinen kosteus tässä paikassa voi johtua siitä, että alapohjan alla on jokin vanha vesi-/viemäriputki, sillä tämä on vanha ulkoseinä.

Kosteus voi johtua myös siitä, että kosteus nousee anturasta osittain maanvaraista kantavaa seinää pitkin ylös kapillaarisesti, kun muualla kapillaarisen nousun estää muovi ja Styrox.

Aistinvaraisesti lattian muovimatto on kosteus- ja mikrobivaurioitunut kantavan seinän vieressä, rakenneselementissä havaittiin lievä homeen haju.

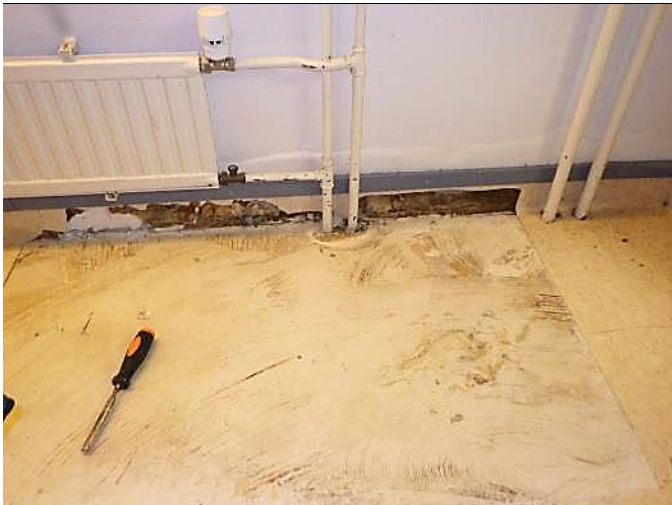
Rakenneavaus R17. Pintakosteuskartoituksen perusteella lattia oli erittäin kostea tässä paikassa. Sijainti on esitetty paikannuspiirustuksessa 7.

Aistinvaraisesti lattian ja seinän muovimatto on pahasti mikrobivaurioitunut. Sekä ulkoseinän että lattian maton liimasta ja tasoitteesta otettiin mikrobinäytteet.

Näytteessä MIR9 havaittiin kosteusindikaattorimikrobilajit: *Aspergillus versicolor* (runsaasti), *Scopulariopsis* (runsaasti) ja *aktinomykeetti* (runsaasti).

Näytteessä MIR10 havaittiin kosteusindikaattorimikrobilajit: *Aspergillus versicolor* (niukasti), *Scopulariopsis* (runsaasti) ja *aktinomykeetti* (runsaasti). Lisäksi havaittiin erittäin runsaasti muita bakteereita (yli 1,2 miljoonaa pmy/g).

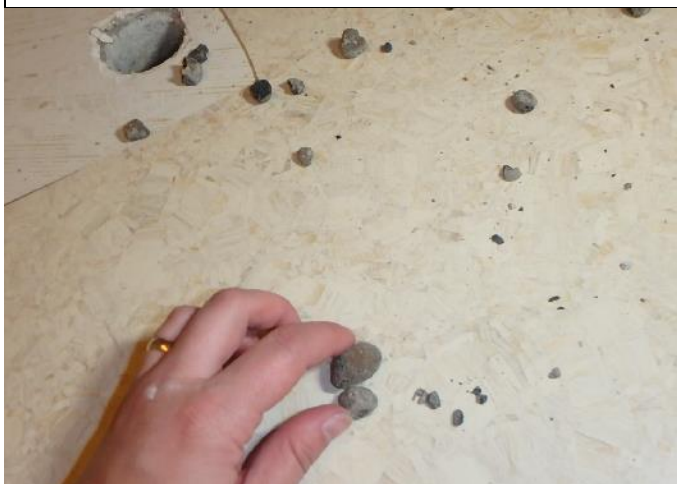
Laattojen välistä havaittiin lämmöneristeenä olevaa leca-soraa.

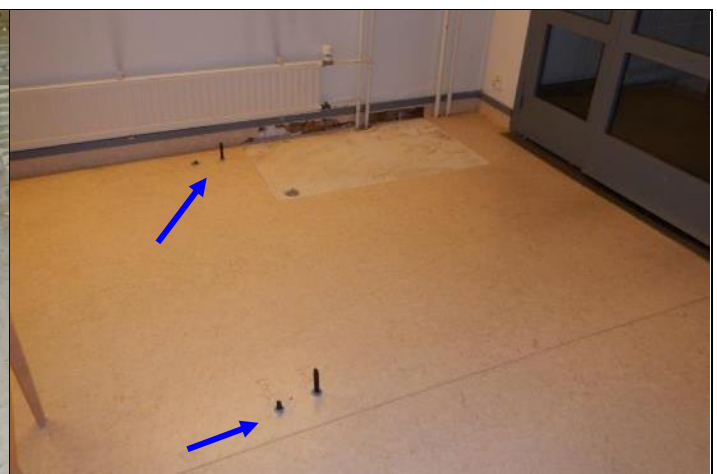
Porareikämittausten perusteella voidaan todeta, että ala- ja välipohjan betonirakenne on normaalia kosteampi mittauspaispaikoissa P2, P2.1, P3, P3.1 sekä vertailumittauspaispaikassa P4.1, jossa reikä porattiin betonilaatan läpi ja kosteus mitattiin välipohjan eristekerroksesta.

Porareikämittaukset P2 ja P2.1 tehtiin rakenneavauspaispaikkaan R16 ja porareikämittaukset P1, P1.1 samaan tilaan, kuivaan vertailupaikkaan, jokainen kahteen eri syvyyteen.

Porareikämittaus P3 ja P3.1 tehtiin rakenneavauspaispaikkaan R17 ja mittaukset P4, P4.1 samaan tilaan, kuivaan vertailupaikkaan. Porareikiin asennettiin holkit ja annettiin tasaantua 4 vrk.

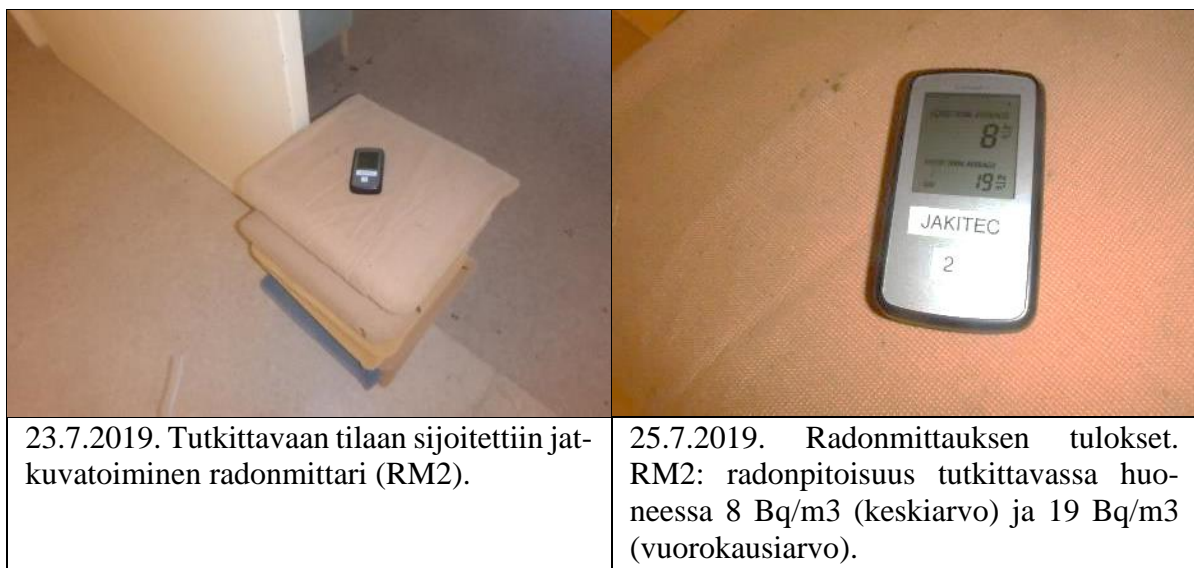
- Tässä kohdassa rakennusta sisäilman radonpitoisuus lyhyen jatkuvan mittauksen perusteella on erittäin pieni eikä ylitä toimenpiderajaa 300 Bq/m³.

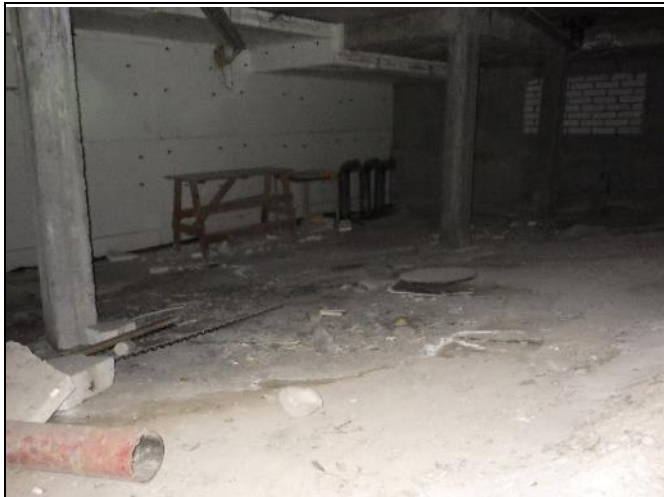
Keskiosan pääsisäänkäynnin ja portaikon alapuolella sijaitseva tilaa tarkasteltiin. Kellarin vastainen seinä on lämpöeristetty ulkopuolelta, ok.

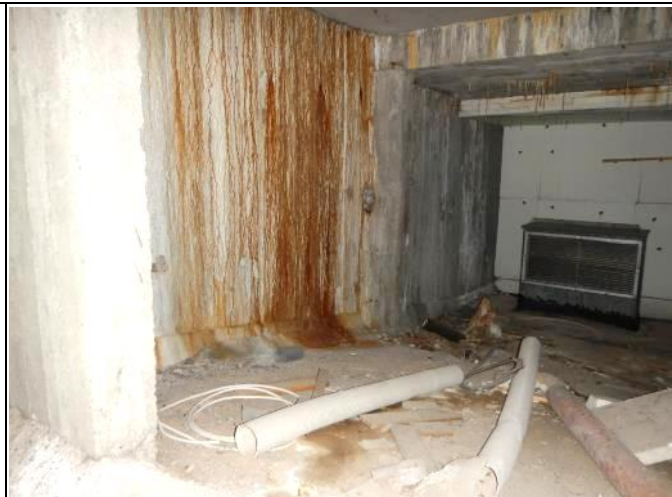
Reunoilla näkyy valumajälkiä.

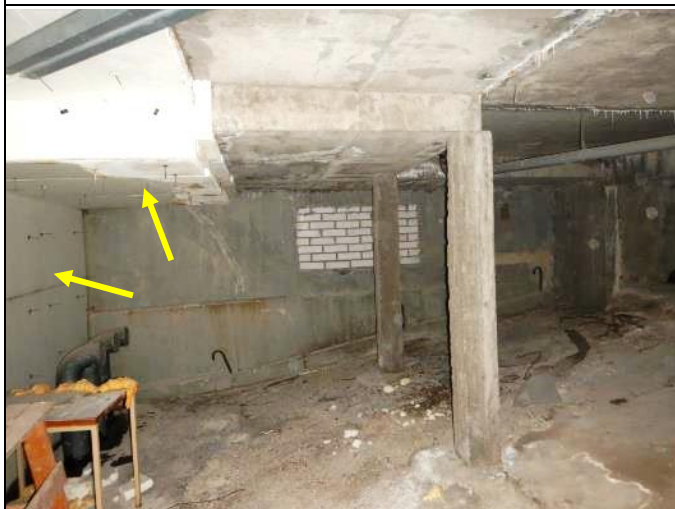
Lämmöneristeeksi asennettu EPS-levytys ulkoseinän lämpöisänä.

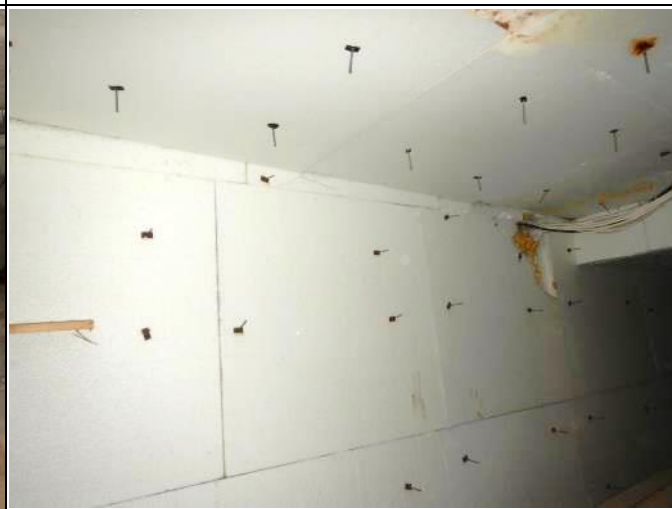
EPS-levytys on hyvin paikoillaan.

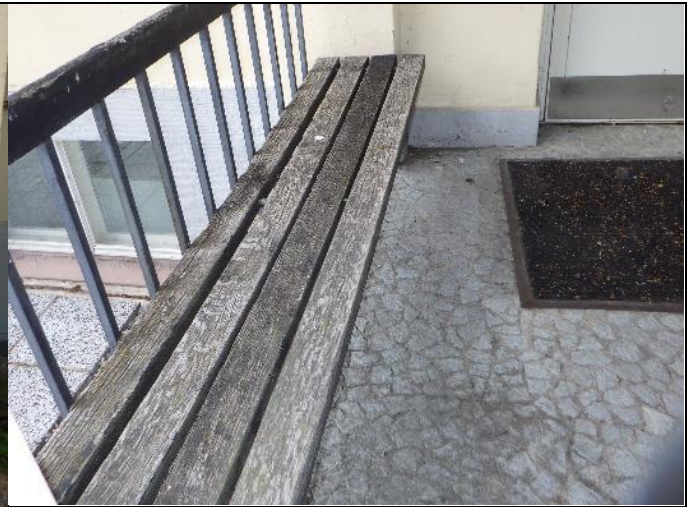
Penkkien puosat ovat uusimisen tarpeessa.

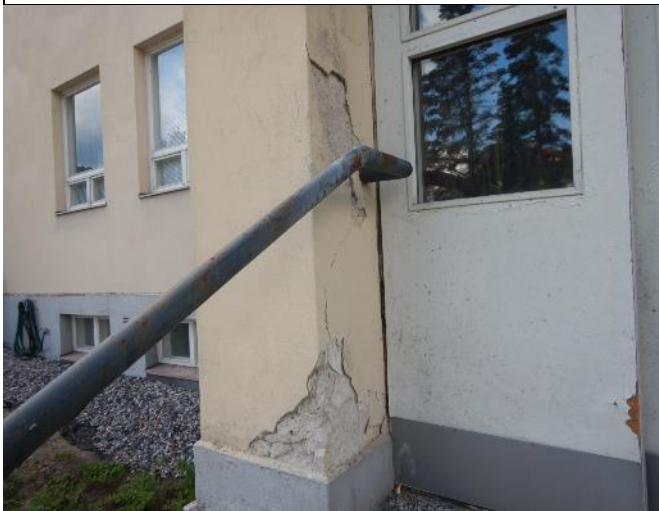
Pinnoitteet irtoilevat.

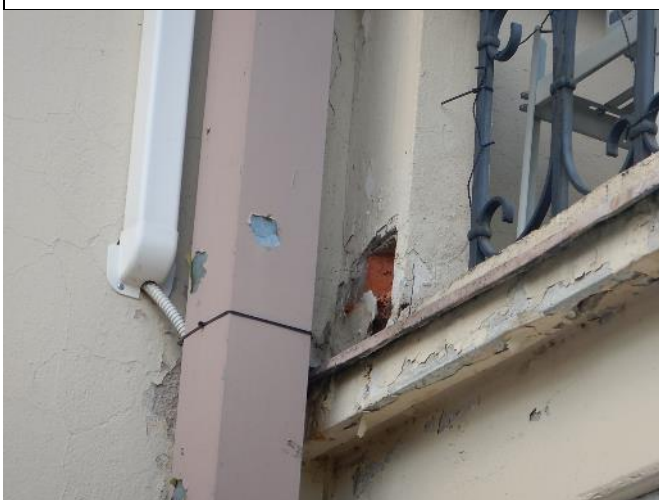
Katoksen ja parvekkeen liittymäkohtien pinnat varsinaiseen julkisivuun ovat huonossa kunnossa.

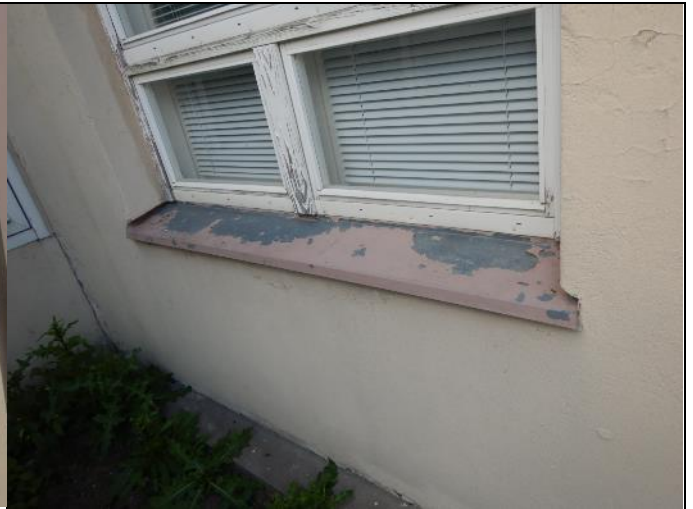
Samana päivänä ikkunapuitteista maali hilseilee, samoin vesipellistä.
