TUTKIMUSSELOSTUS

SISÄILMA-, RAKENNE- JA KOSTEUSTEKNINEN KUNTOTUTKIMUS

Tuuskoto
Kotorannankuja 10
04310 Tuusula
23.9.2019

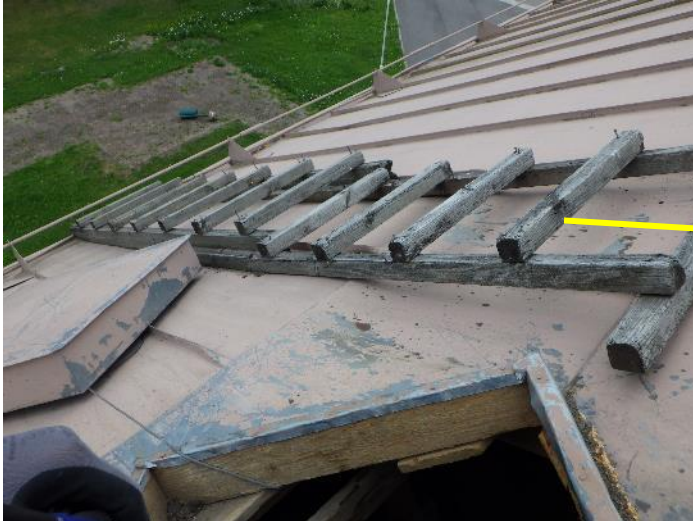
Kuvassa C-osan etupihan lape (itäsiivu). Vanhat puiset lahoavat lapetikkaat ovat jääneet vesikatolle ja ovat nyt lumiasteiden varassa.

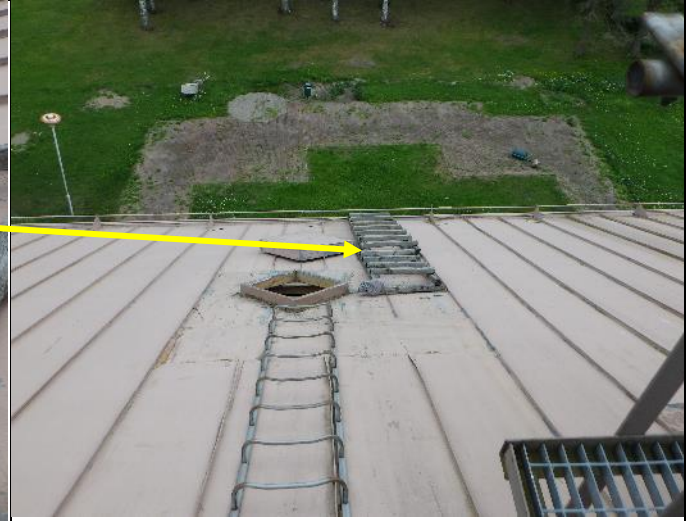
Uudet teräksiset tikkaat ovat paikoillaan, ok.

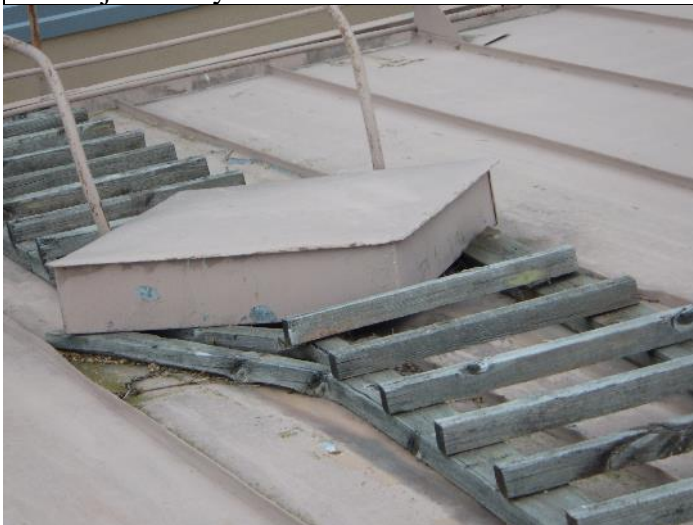
Lännen puolen lapetikkaat ovat myös hajonneet.

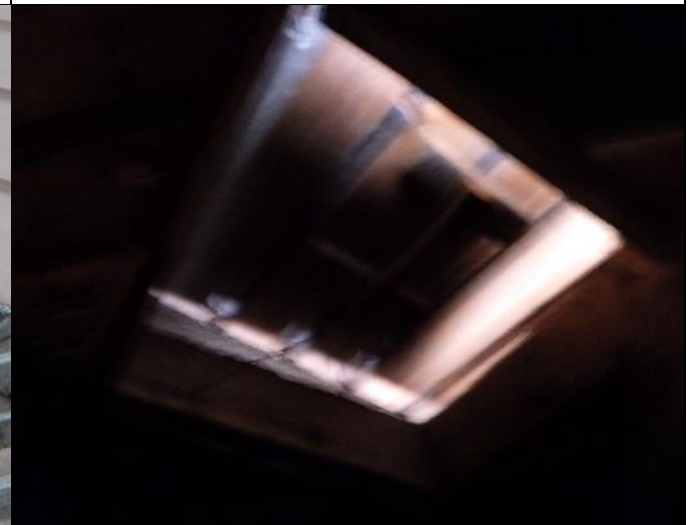
Tämä sama käyntiluukku ei ollut kunnolla paikoillaan. Ketju oli kyllä kiinni. Luukkua ei saatu paikoilleen kunnolla. Valokuva otettu ullakolta käsin.

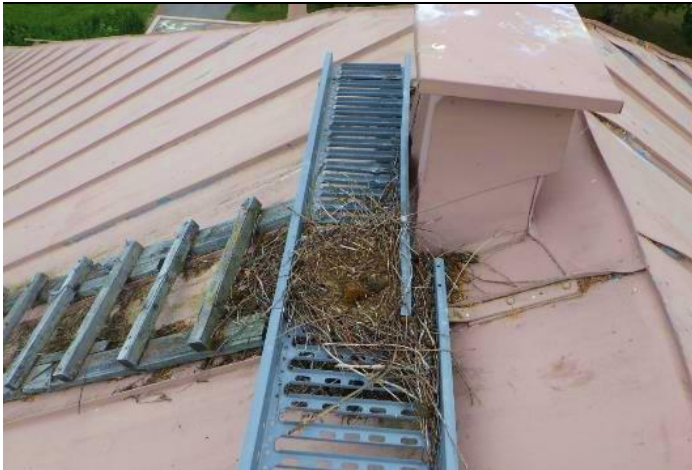
Kulkusillalla havaittiin hylätty linnunpesä

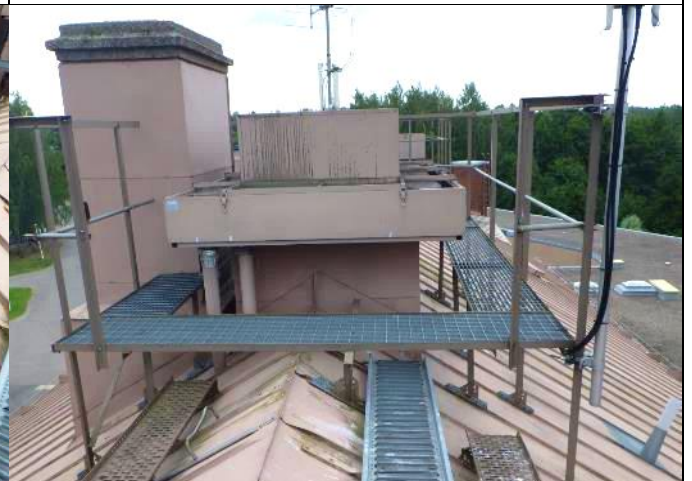
Harjalla on asianmukaiset kulkusillat koko C-osalla.

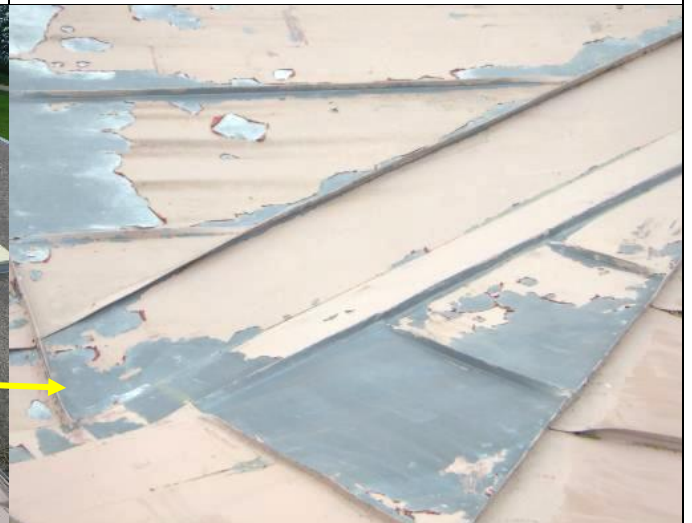
Kuva lähempää.

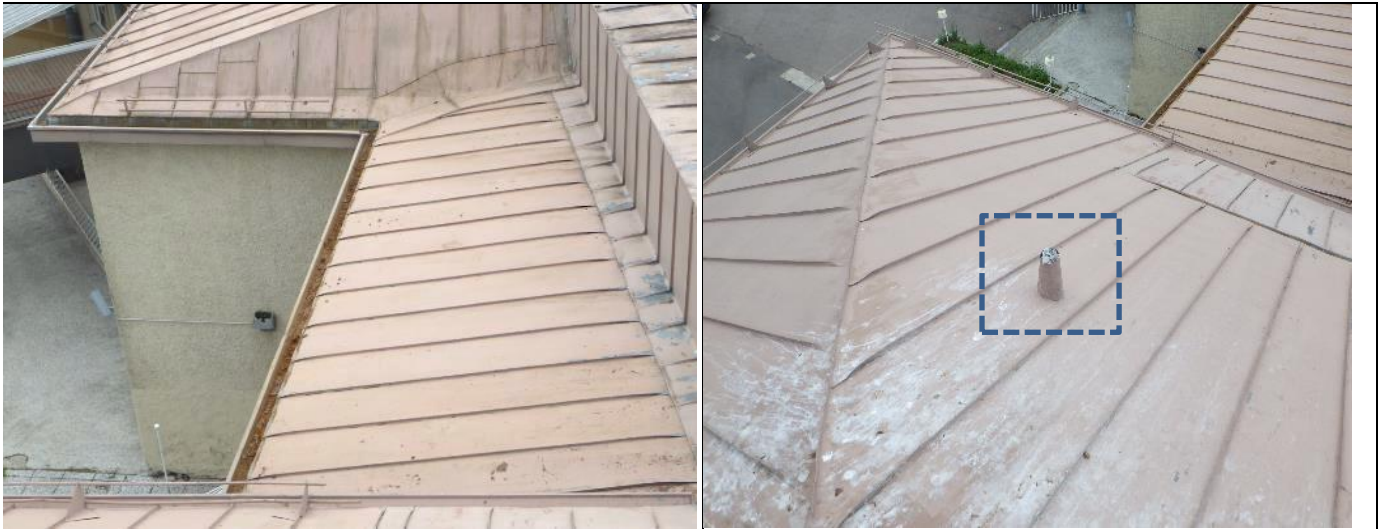
Sadevesikouruissa on lehtiä ja neulasia.

Tämä tuuletusputki on tukittu vesikatolta käsin. Tässä paikkaa C-osan vesikattoa on linnut sotkeneet vesikatetta melkoisesti.

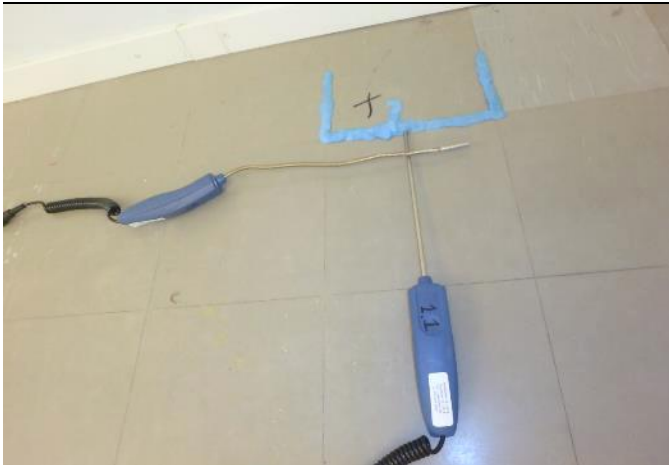
Rakenneavaus R20 tehtiin Helmi -tilaan avaamalla lattian pinnoitteena oleva vinyylilaatta. Ennen avausta vinyylilaatan alta mitattiin rakennekosteutta viiltomenetelmällä. Tulokset katso taulukossa 10.

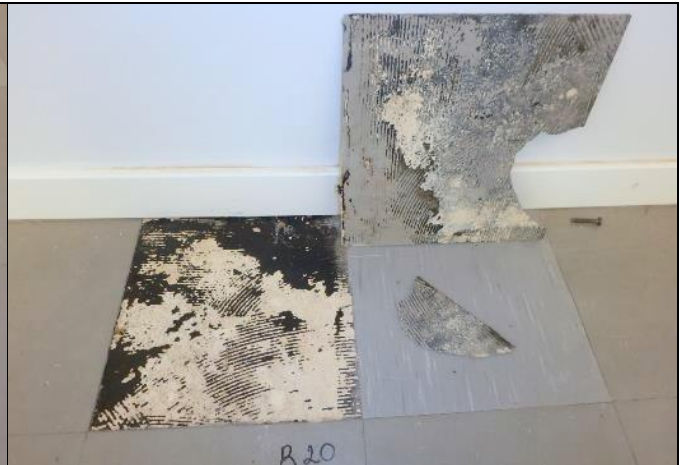
Rakenneavauksesta R20 otettiin asbestinäytteet ASB2 ja ASB3 vinyylilaatasta ja sen tasoitteesta. Rakenneavauksen sijainti on esitetty paikannuspiirustuksessa 8.

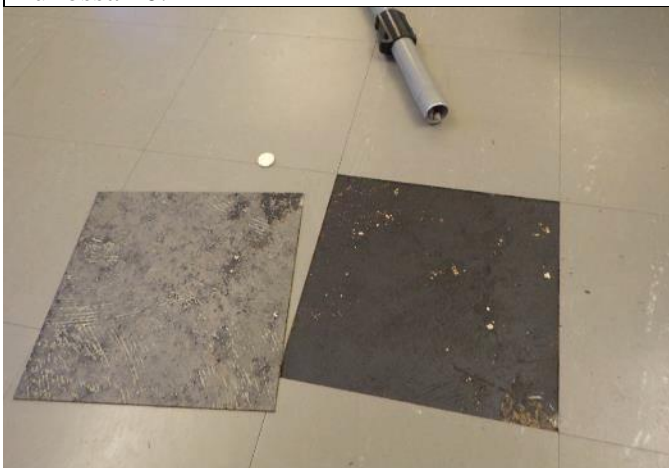
Rakenneavaus R21 tehtiin Helmi -tilan lattian keskellä huonetta, josta havaittiin kohonneet lukemat pintakosteuskartoituksessa. Sijainti on esitetty paikannuspiirustuksessa 8.

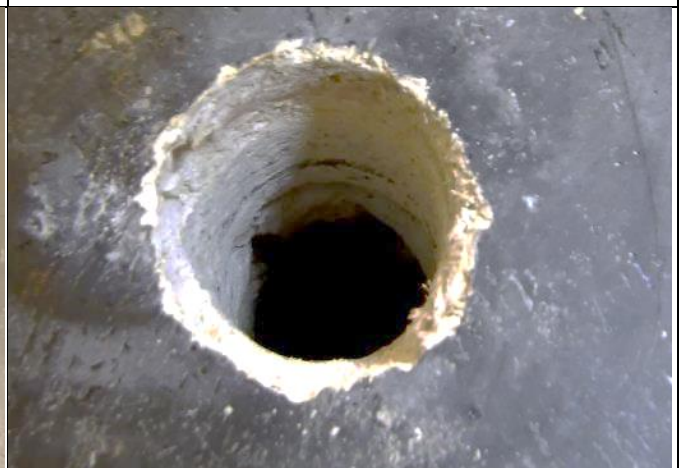
Rakenneavaus R21 laajennettiin poraamalla lattiaan reikä Ø50 mm, josta tarkasteltiin alapohjarakenne. Tasoitteen alla olevasta magnesiastasasta otettiin asbestinäyte ASB4.

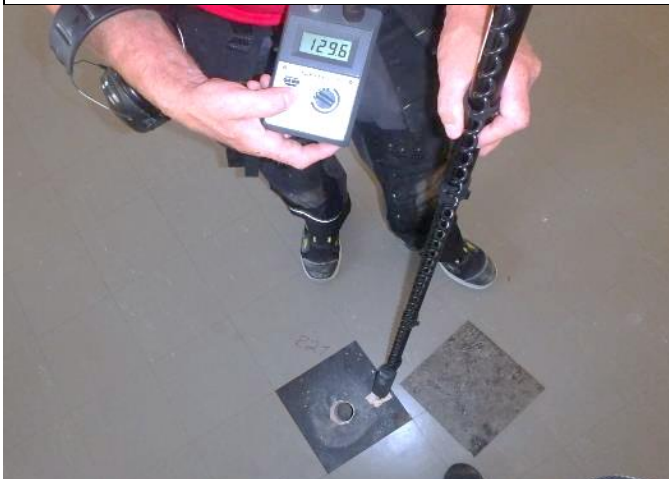
R21. Vinyylilaatan alta tarkasteltiin pintakosteutta, se oli koholla, 130.

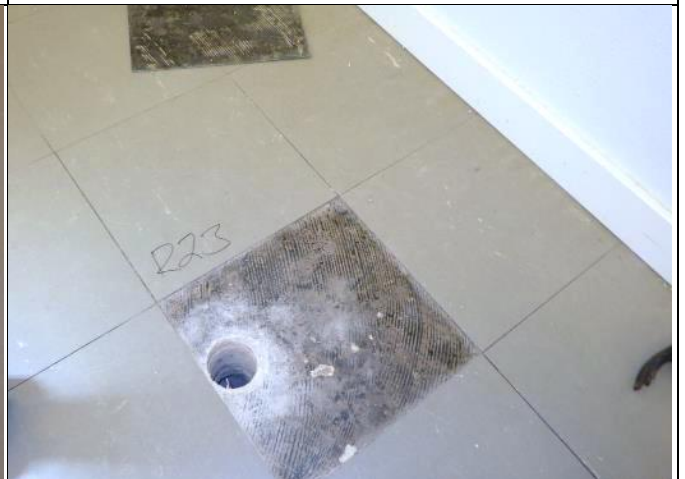
Rakenneavaus R23 tehtiin samaan tilaan väliseinän viereen. Täällä sama rakenne.

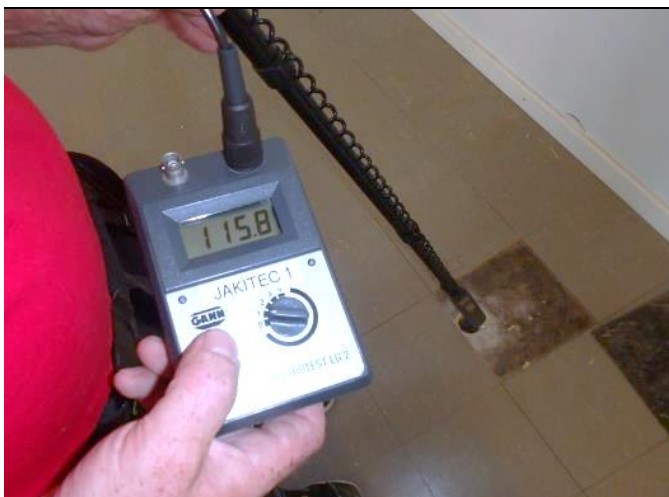
R21. Vinyylilaatan alta tarkasteltiin pintakosteutta, se oli myös koholla, yli 115.

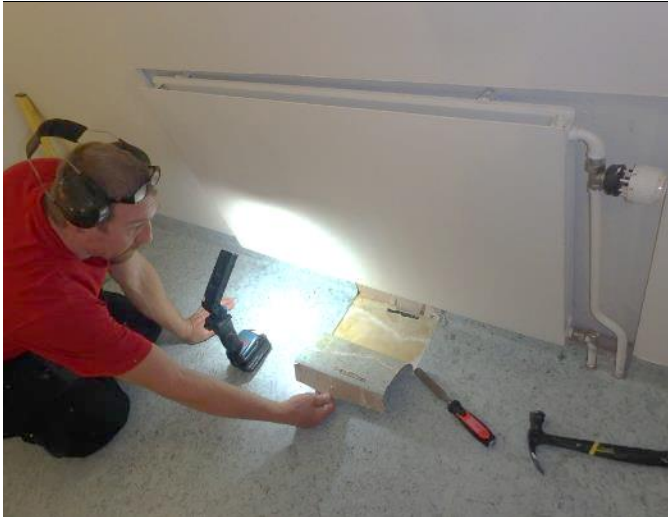
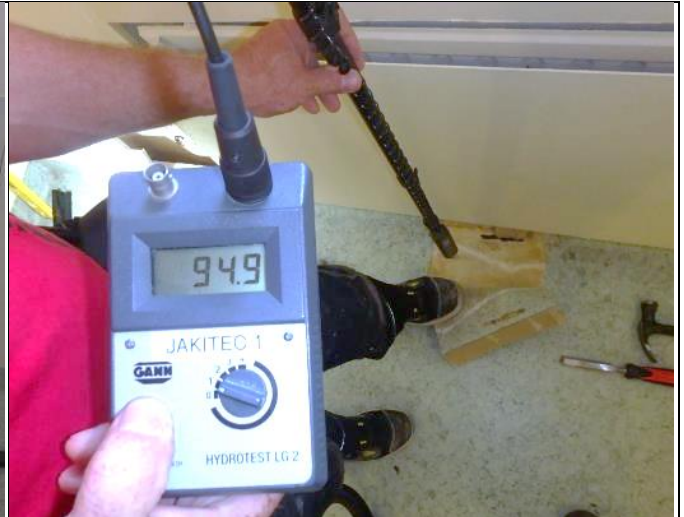
Aistinvaraisesti muovimaton alta havaittiin kosteus- ja mikrobivaurioon viittaava haju. Tässä paikassa havaittiin ulkoseinärakenteessa lisäpuukoolaus. Ulkoseinä-alapohjaliittymä avattiin ja otettiin mikrobinäytteet MIR13 ja MIR14 ulkoseinän tasoitteesta ja alasidepuusta.

Rakenneavaus R24 tehtiin Tyyne -huoneeseen avaamalla lattian muovimatto ulkoseinän viereen. Sijainti on esitetty paikannuspiirustuksessa 8.

Muovimaton alta tarkasteltiin pintakosteutta, se oli koholla, 95.

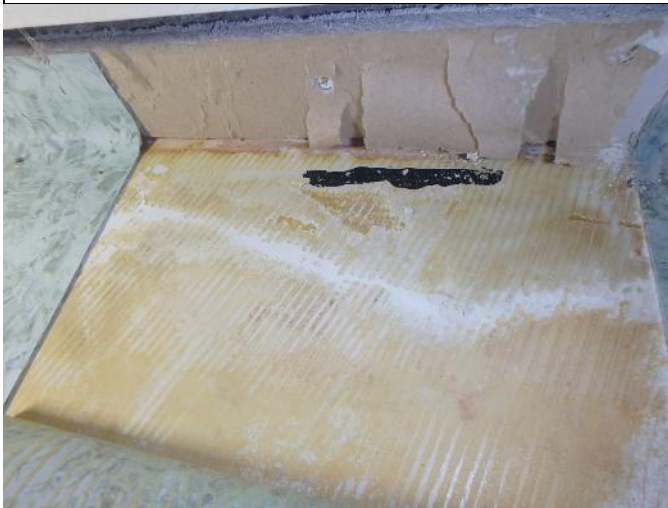
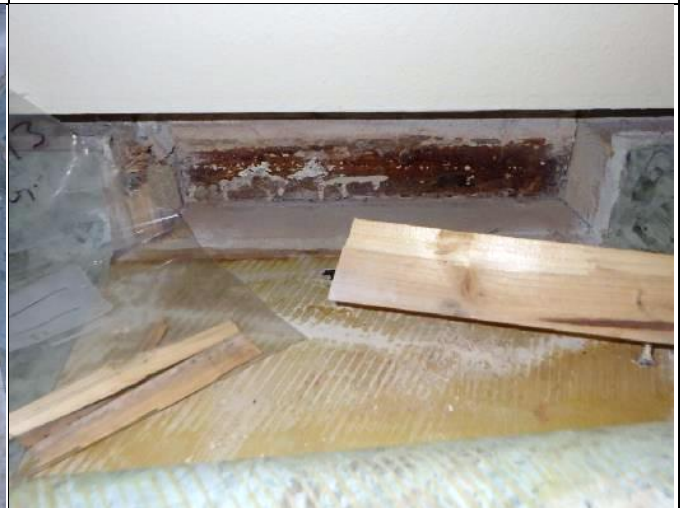
Rakenneavaus R22 laajennettiin avaamalla alapohja-ulkoseinäliittymä, josta havaittiin ulkoseinärakenteessa oleva lisäpuukoolaus.

Lisäkoolauksen alasidepuusta poistettiin pätkä. Alasidepuu oli aistinvaraisesti kova, mutta haisi homeelle. Puusta sekä ulkoseinän tasoitteesta alasidepuun takaa otettiin mikrobinäytteet MIR13 ja MIR14.

Näytteessä MIR13 havaittiin kosteusindikaattorimikrobilajit: *Aspergillus ustus* (kohtalaisesti), *Aspergillus sydowii* (kohtalaisesti), *Aspergillus versicolor* (runsaasti), *Chaetomium* (kohtalaisesti), *Paecilomyces varotii* (kohtalaisesti), *Scopulariopsis* (erittäin runsaasti) ja *Aktinomykeetti* (erittäin runsaasti, yli 0,7 miljoonaa pmy/g).

Näytteessä MIR14 havaittiin kosteusindikaattorimikrobilaji: *Aspergillus ustus* (runsaasti), *Aspergillus sydowii* (niukasti), *Aspergillus versicolor* (kohtalaisesti), *Chaetomium* (kohtalaisesti), *Tritirachium* (kohtalaisesti), *Scopulariopsis* (kohtalaisesti) ja *Aktinomykeetti* (erittäin runsaasti, yli 1,3 miljoonaa pmy/g).

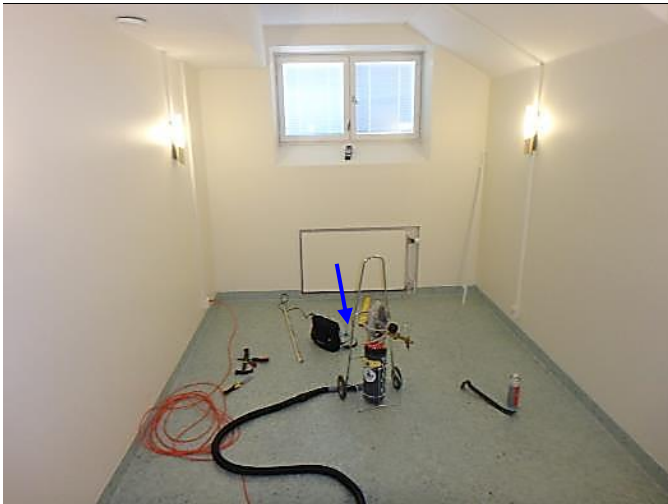
Merkkiainekoe MA10 suoritettiin Tyyne -huoneen alapohjaan. Merkkiainekokeessa ei havaittu vuotoja alapohjan liittymistä, vaikka homekoira on tehnyt ilmaisun lämmityspatterin putkiläpivientien kohdalta.

Merkkiainekoe MA11 suoritettiin Helmi -huoneen ulkoseinään. Merkkiainekokeessa havaittiin merkittäviä vuotokohtia sähköpistorasioiden liittoksista ja putkiläpivienneistä.

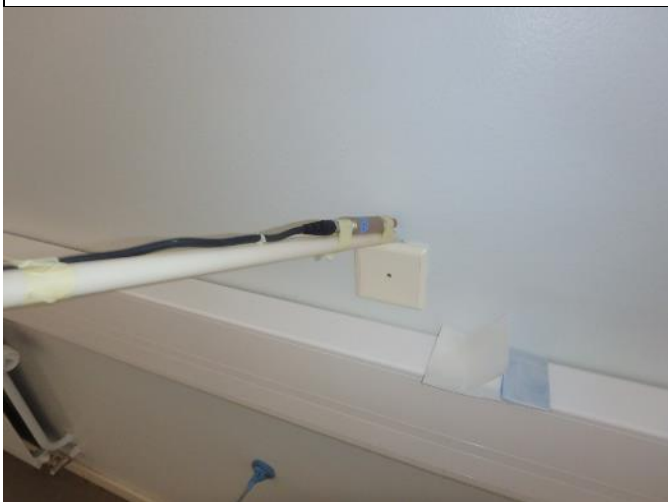
MA11. Vuotoja havaittiin sähköpistorasioiden liittoksista ulkoseinässä.

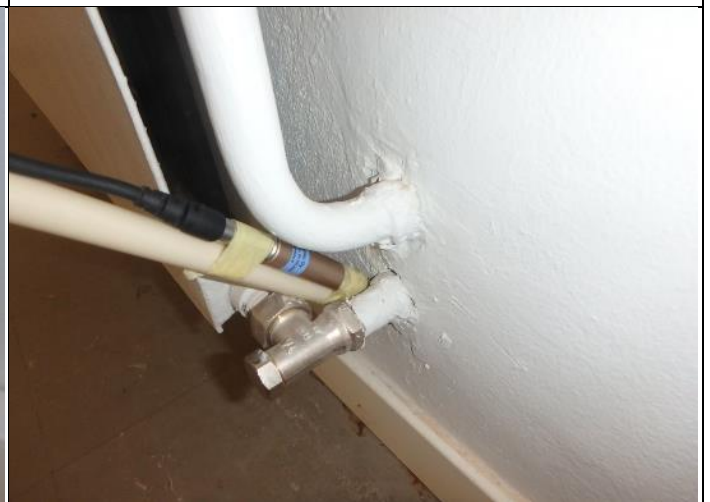
MA11. Vuotoja havaittiin myös lämmitysputkien läpivienneistä ulkoseinässä.

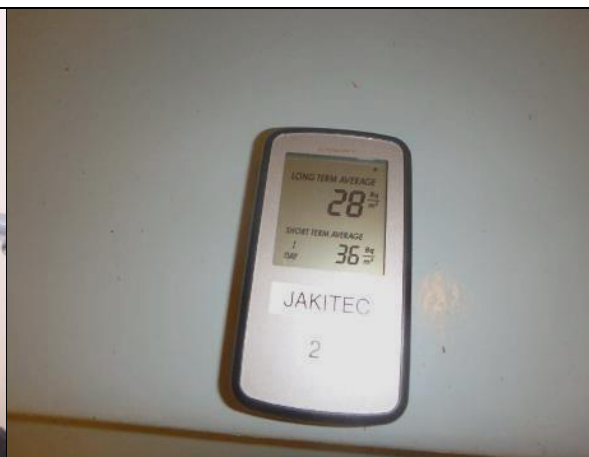
25.7.2019. C-osan pohjakerroksessa sijaitsevien portaiden askelmalle sijoitettiin jatkuvatoiminen radonmittari (RM3).

30.7.2019. Radonmittauksen tulokset. RM3: radonpitoisuus tutkittavassa tilassa 28 Bq/m³ (keskiarvo) ja 36 Bq/m³ (vuorokausiarvo).

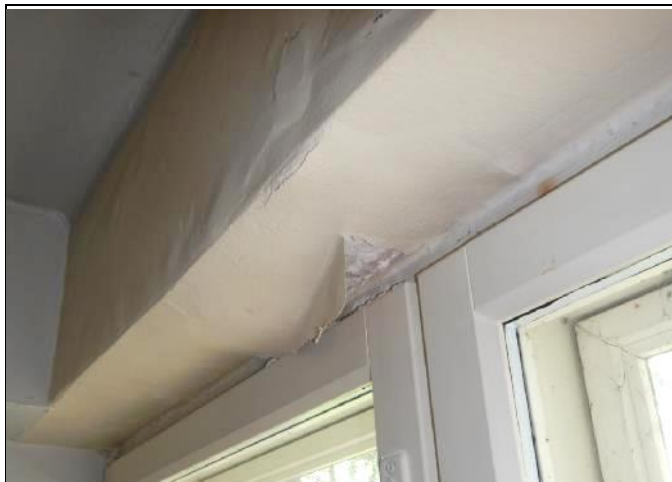
C-osan pohjakerroksen pohjoispäädystä tuulikaapin vierestä havaittiin ikkunan yläpielessä kosteusvaurioita. Maali ja tasoite olivat aivan pehmeitä ja irti alustastaan.

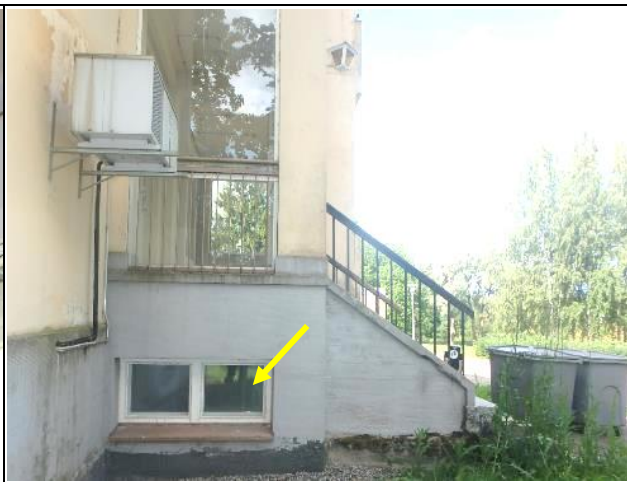
Ikkuna on ulkona olevan portaikon kohdalla.

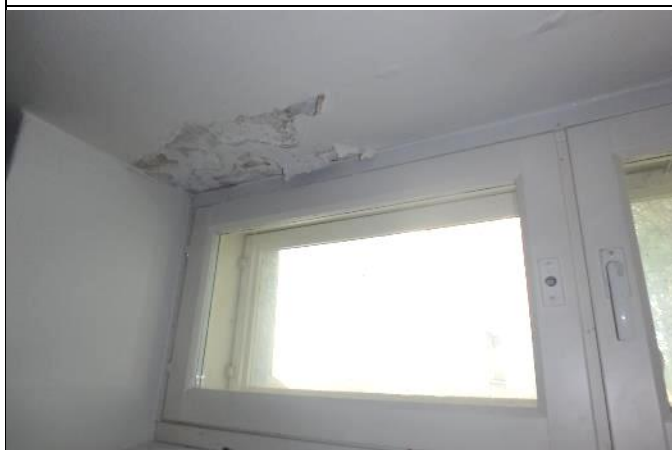
Samanlainen kosteusvaurio havaittiin varaston ikkunassa (varasto P207).

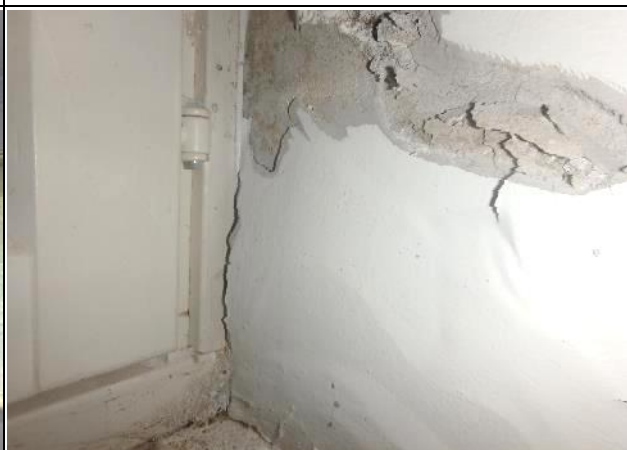
Maali ja tasoite olivat aivan pehmeitä ja irti alustastaan.

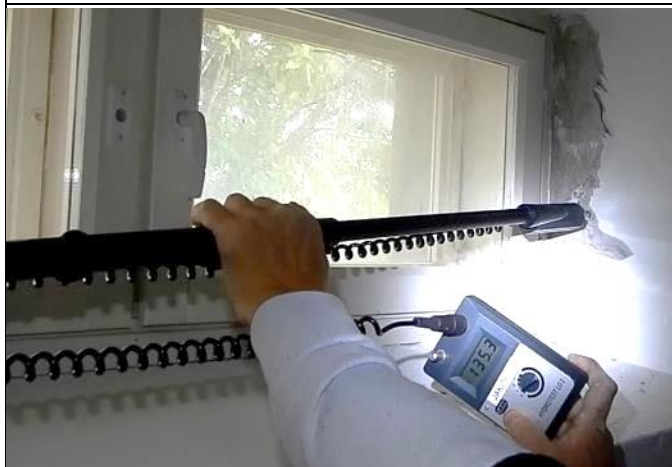
Kohdasta tarkasteltiin pintakosteutta. Rakenne oli märkä (yli 135).

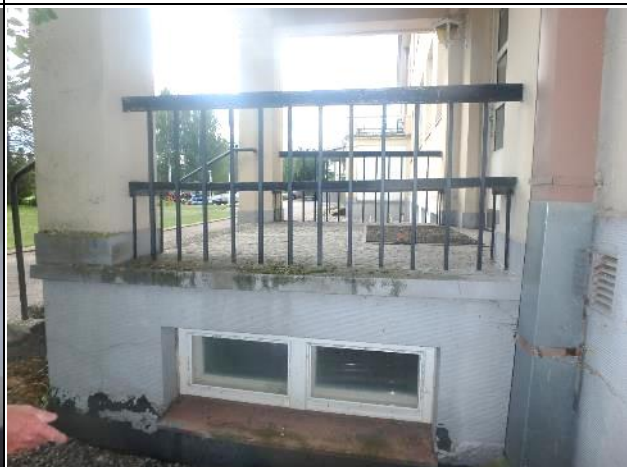
Tämäkin vauriopaikka on ulkona olevan parvekkeen kohdalla.

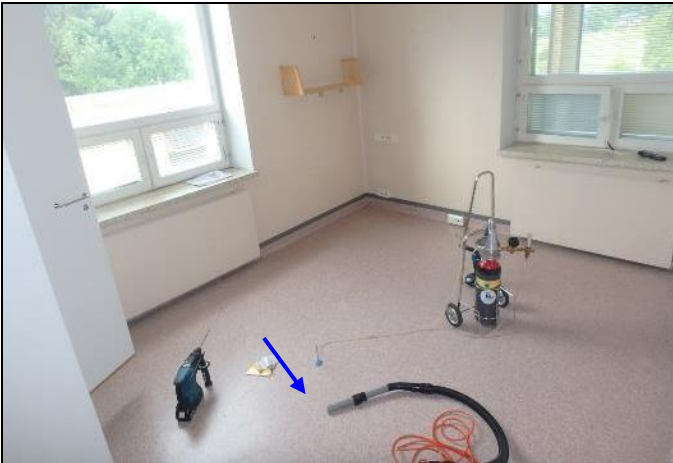
Merkkiainekoe MA12 suoritettiin C-osan 1. kerroksen päätyhuoneen lattiaan. Sijainti on esitetty paikannuspiirustuksessa 9. Merkkiainekokeessa MA12 ei havaittu ilmavuotoja välipohjan liittymistä.

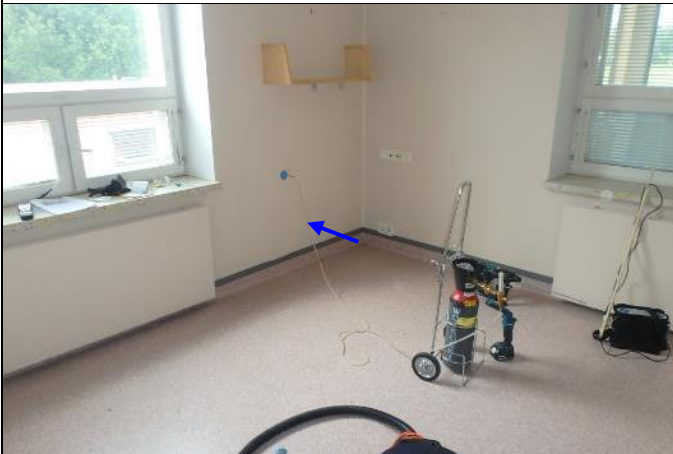
Merkkiainekoe MA13 suoritettiin saman huoneen ulkoseinään. Sijainti on esitetty paikannuspiirustuksessa 9.

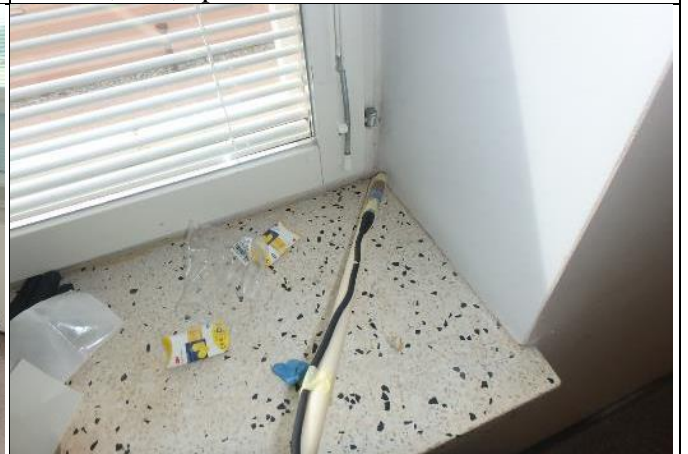
MA13. Vähäisiä ilmavuotoja havaittiin ikkuna-ulkoseinäliittymistä ikkunalaudan kohdalta. Muuten ikkunaliittymät todettiin olevan tiiviitä.

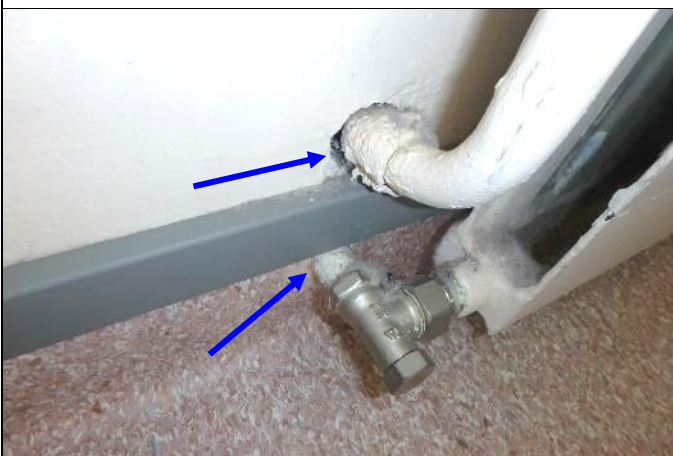
MA13. Merkittäviä ilmavuotoja havaittiin lämmityspatterin kiinnikkeistä sekä putkiläpivienneistä ulkoseinässä. Ulkoseinä-välipohjaliittymät todettiin olevan tiiviitä.

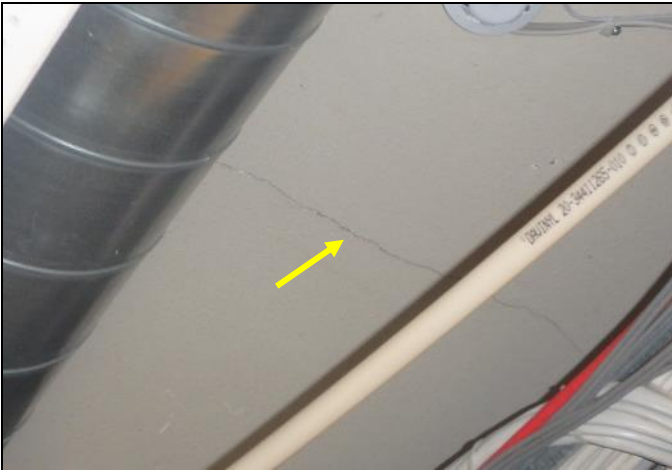
- Merkkiainekokeessa MA17* havaittiin merkittäviä ilmavuotoja 1. ja 2. kerroksen välisen välipohjan alalaatan halkeamista.
- Tulos tarkoittaa käytännössä sitä, että välipohjan eristetilasta vuotaa epäpuhdasta ilmaa 1. kerroksen tiloihin.

10 min merkkiainekeasun syöttämisen aloittamisesta havaittiin merkittäviä ilmavuotoja 1. kerroksen käytävällä katosta, välipohjan alalaatan halkeamista.

Lisäksi havaittiin ilmavuotoja alalaatassa olevista kiinnikkeistä ja muista rei'istä.

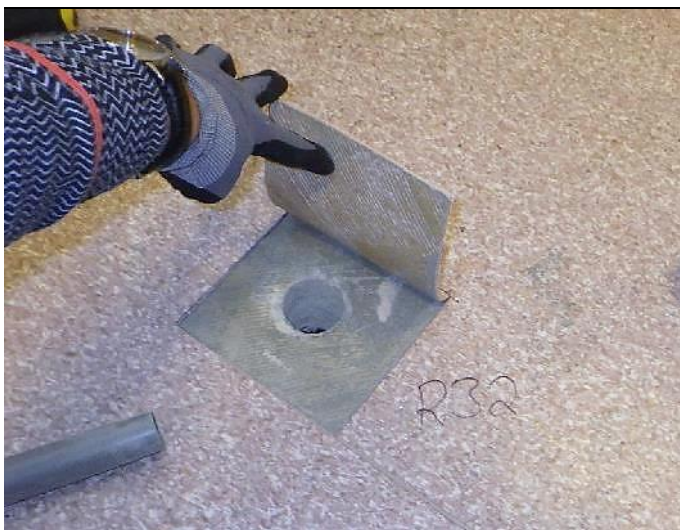
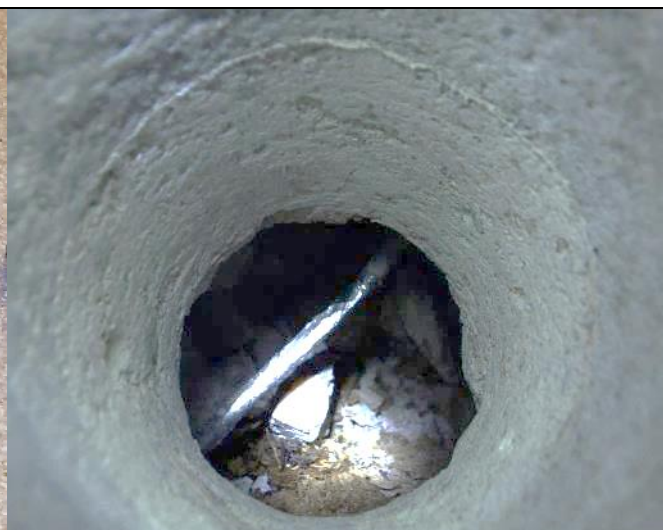
R32 tehtiin huoneen (numero 61) lattiaan, josta tarkasteltiin välipohjarakennetta.

Välipohjarakenne on samanlainen kuin 1. kerroksessa, paitsi että tässä magnesiummassaa ei havaittu.

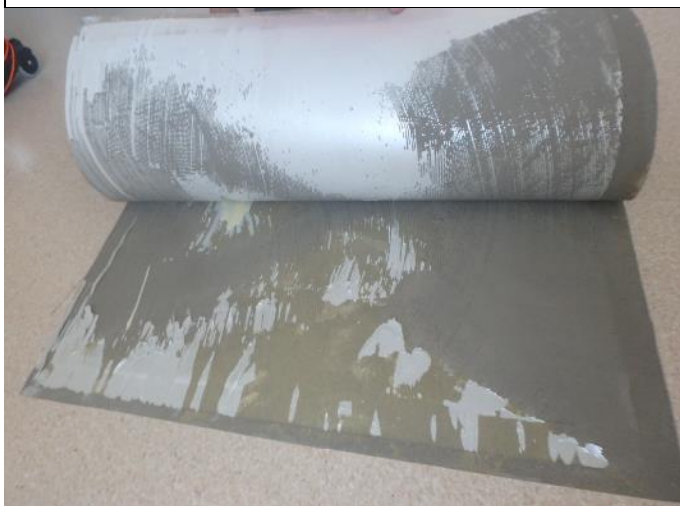
R46 tehtiin huoneen (numero 62) lattiaan avaamalla muovimattoa, josta tarkastettiin ns. erikoismattopinnoite.

Muovimaton alta havaittiin potilashälyttimen foliokerros. Tämä foliokerros selittää, miksi pintakosteuskartoituksessa näistä paikoista havaittiin korkeat lukemat. Muovimaton alta tarkasteltiin pintakosteutta, se oli 55...65 (kuiva).

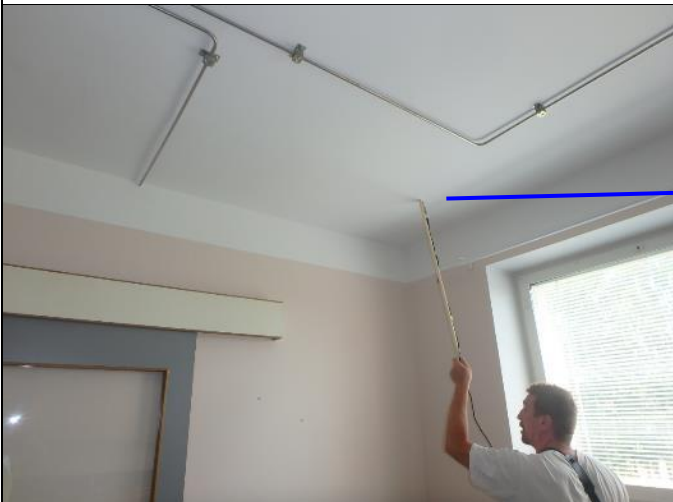
- Merkkiainekokeessa MA18* havaittiin merkittäviä ilmavuotoja ullakkokerroksen ja 2. kerroksen välisen yläpohjan alalaatan halkeamista Tupakeittiön tilassa.
- Tulos tarkoittaa käytännössä sitä, että yläpohjan lämmöneristetilasta vuotaa epäpuhdasta ilmaa 2. kerroksen tiloihin.

10 min merkkiainekaasun syöttämisen aloittamisesta havaittiin merkittäviä ilmapuotoja 2. kerroksen katosta Tupakeittiössä, yläpohjan alalaatan halkeamista.

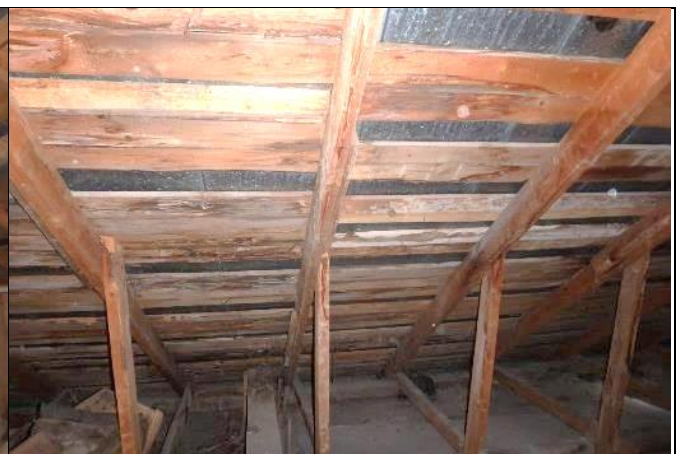
Aluskatetta ei ole.

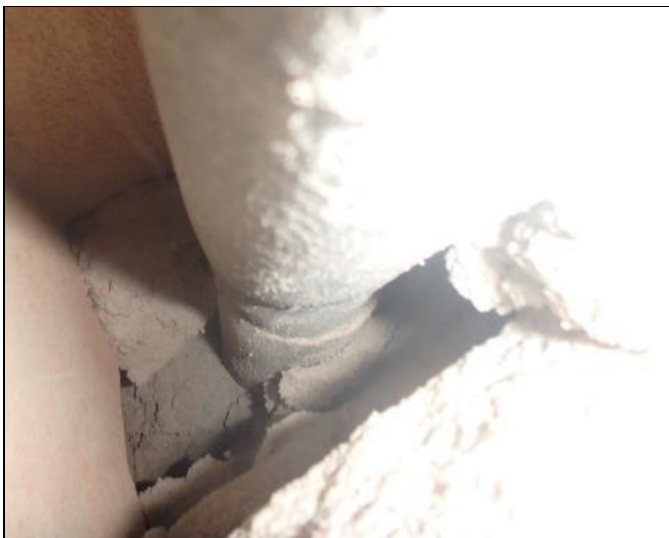
Talotekniikkakuilut tarkasteltiin koko tutkittavalta alueelta. Kuvassa on C-osan pohjakerroksessa sijaitsevan huoneen putkikuilu, viemärin putken läpivienti alapohjassa on valettu betonilla.

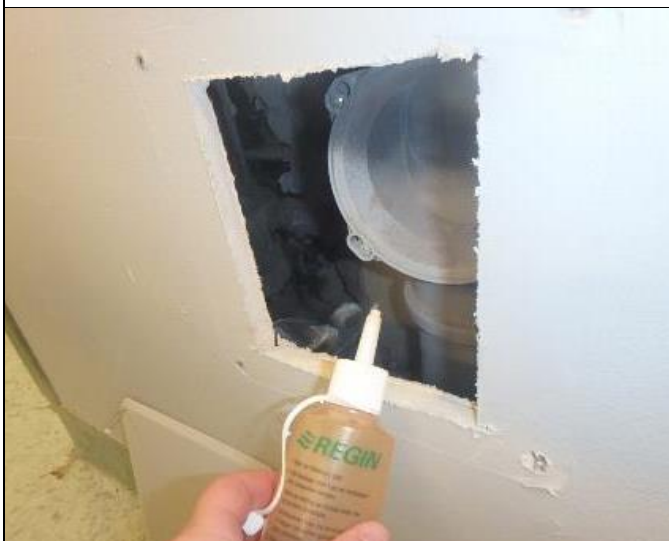
Kuvassa C-osan sänkyvarastossa oleva viemäriputken tarkastusluukku, jota tarkastetaan merkisavulla. Savu liikkui luukusta sisätilaan, tilan alipaineisuuden johtuen.

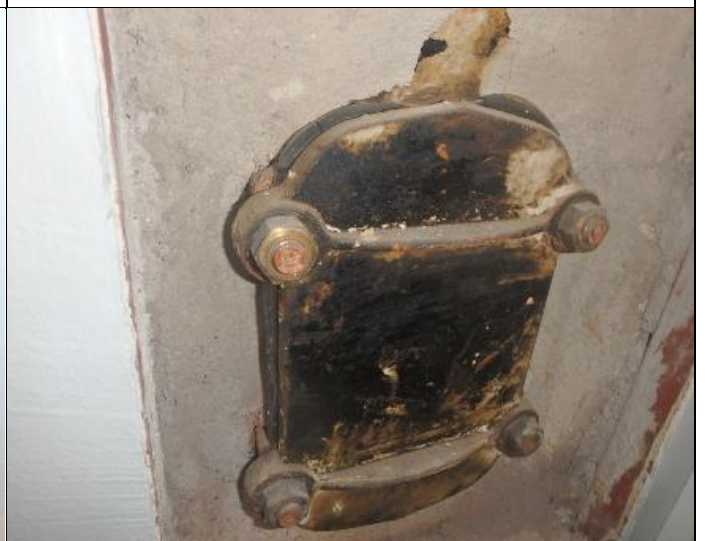
C-osa pohjakerroksessa havaittiin muutama vanha viemärin tarkastusluukku (30-luvulta).

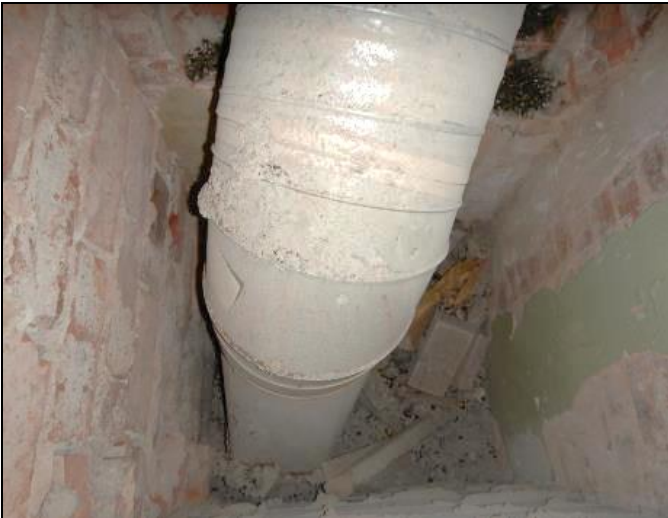
C-osan 1. kerroksessa tupakeittiössä havaittiin suuren ilmanvaihtokanavien hormin luukku. Hormi on muurattu punatiilestä ja menee koko rakennuksen läpi ylöspäin vesikatolle. Pohjalla on paljon rakennusjätettä.

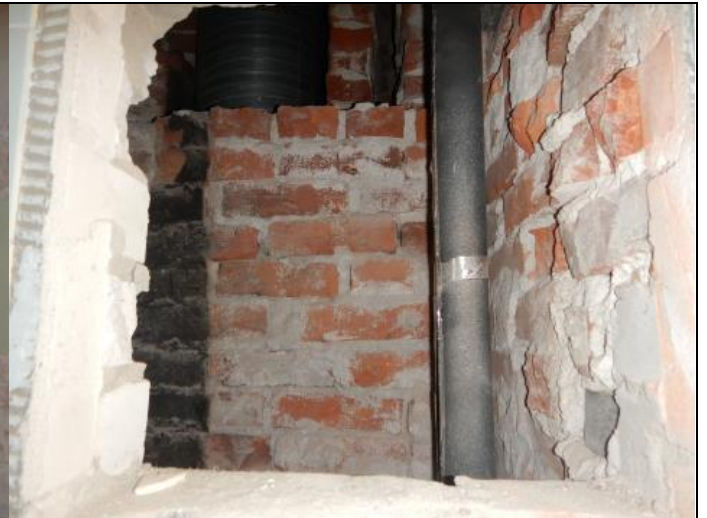
Saman hormin toinen luukku sijaitsee henkilökunnan huoneen WC-tilassa.

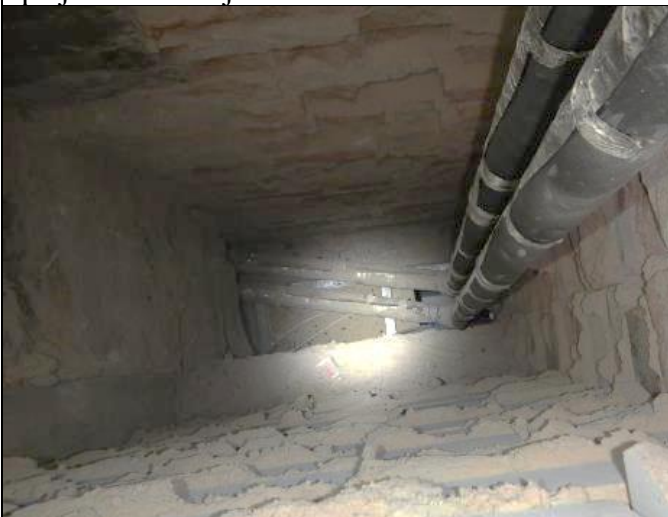
Hormi kuvattuna luukusta alaspäin.

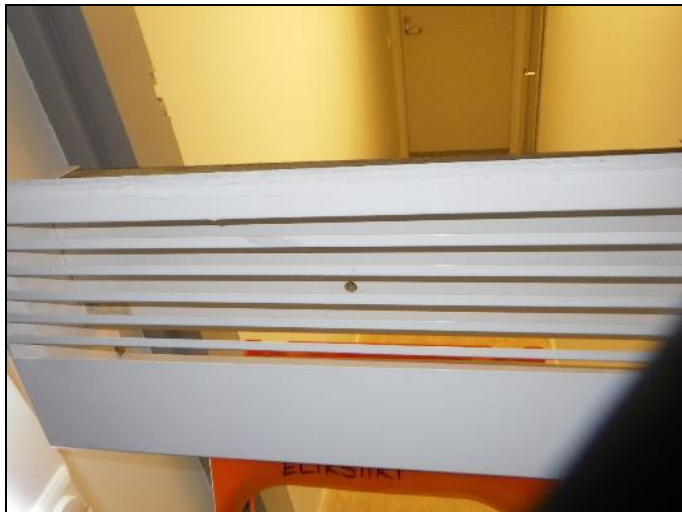
Näissä kaikissa Haltonin tuloilman päätelaitteissa on mineraalivillakuituinen äänieriste (lasivilla) hajottajalevyssä.

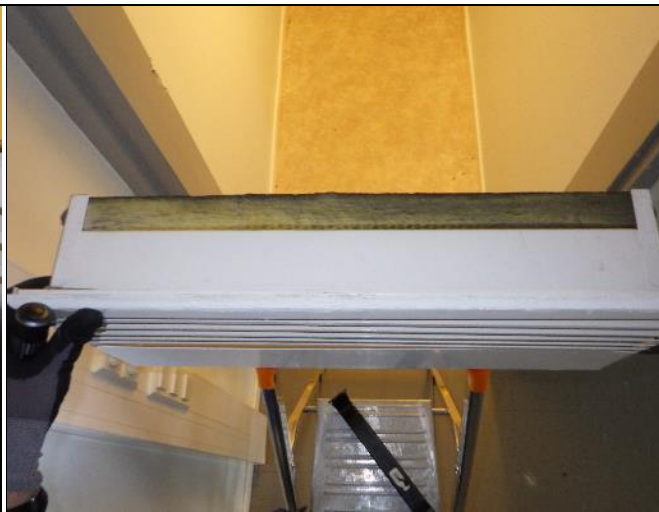
Näissä kaikissa Haltonin tuloilman päätelaitteissa on mineraalivillakuituinen äänieriste (lasivilla) hajottajalevyssä.

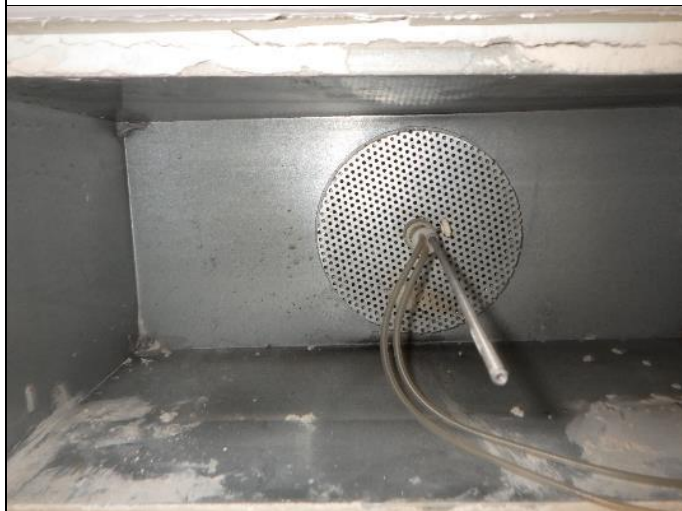
Tasauslaatikossa ei ole kuitulähdettä tässä pohjakerroksen yksilössä. Likainen se tosin on. Muun muassa kipsitasoitetta on paljon.

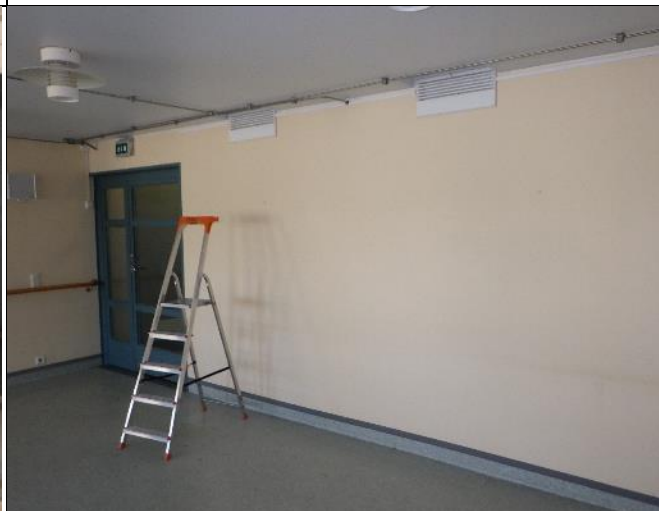
Näitä Haltonin tuloilman päätelaitteita on melko paljon C-osassa.

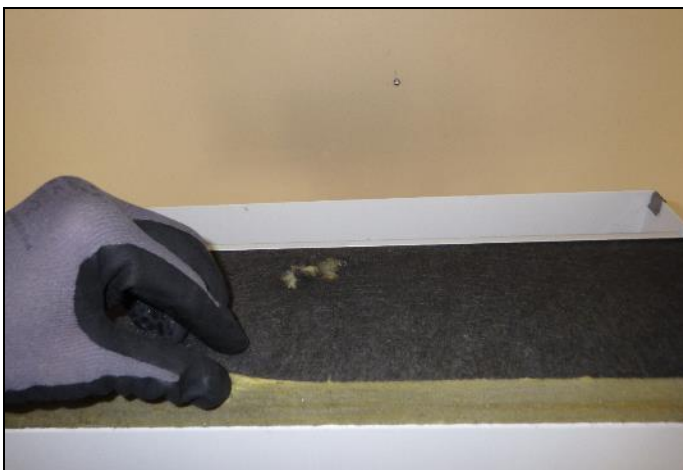
Näissä kaikissa Haltonin tuloilman päätelaitteissa on mineraalikulutinen äänieriste (lasivilla) hajottajalevyssä.

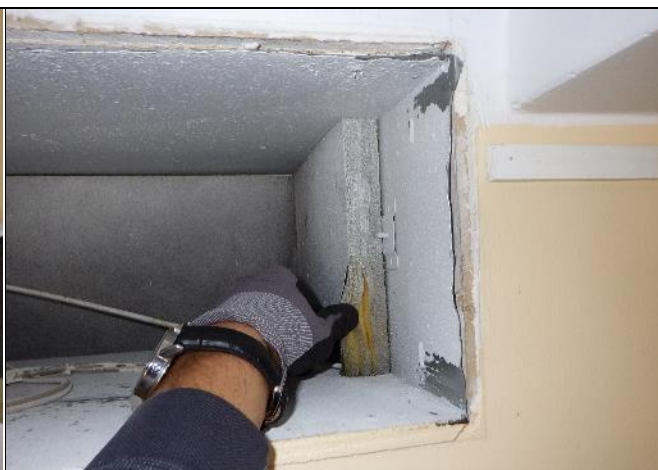
Myös tasauslaatikoissa on lasivillaiset äänieristeet.

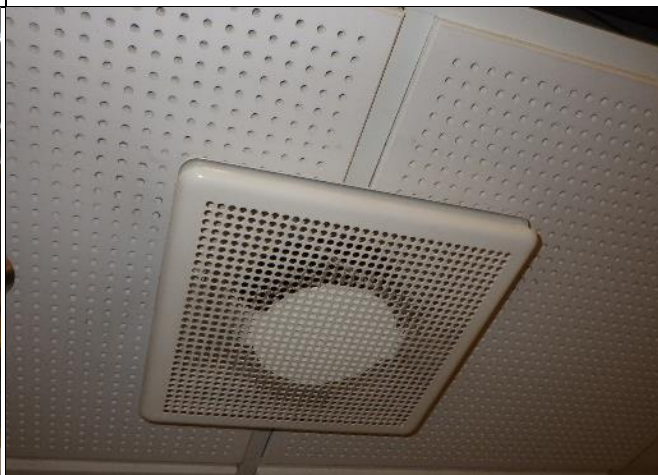
Tämän tyyppin tuloilman päätelaitteissa on lasivillaiset äänieristelevyt tasauslaatikossa.

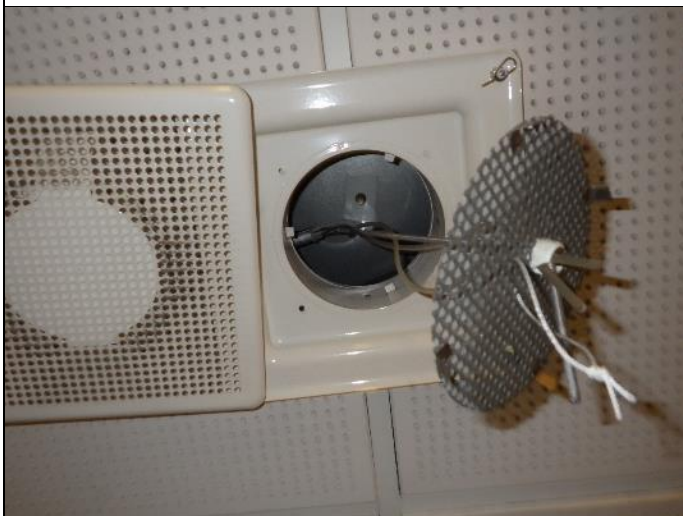
Päätelaite avattiin säätöpeltiä myöten.

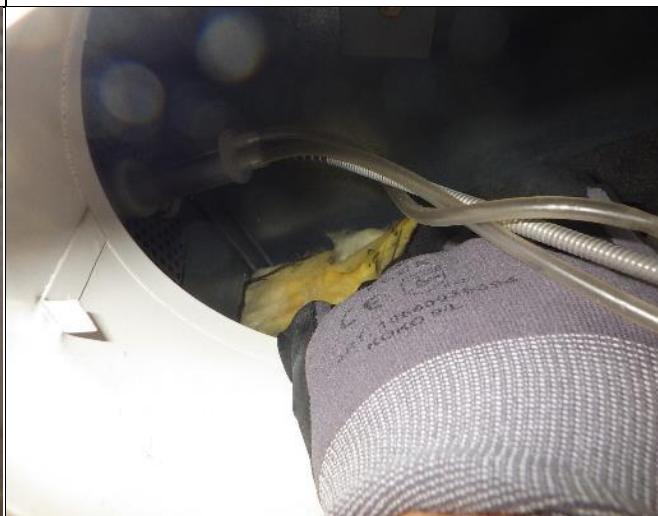
Tasauskammion jokaisessa seinässä on lasivillainen äänieristely.

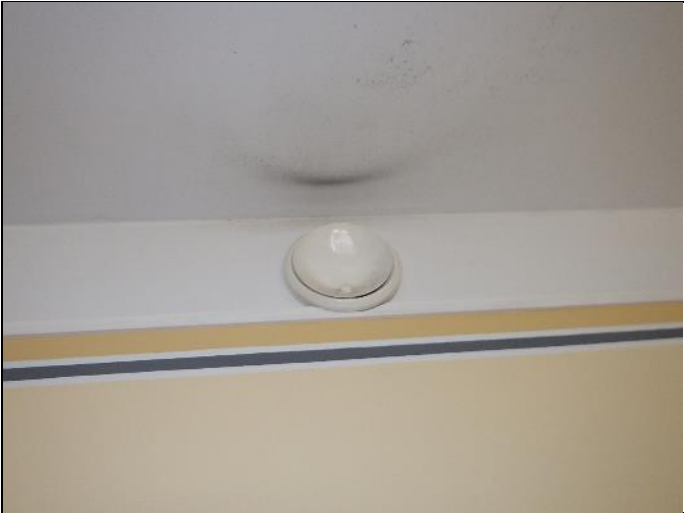
| C-osassa näissä pyöreissä tuloilman päätelaitteissa | |

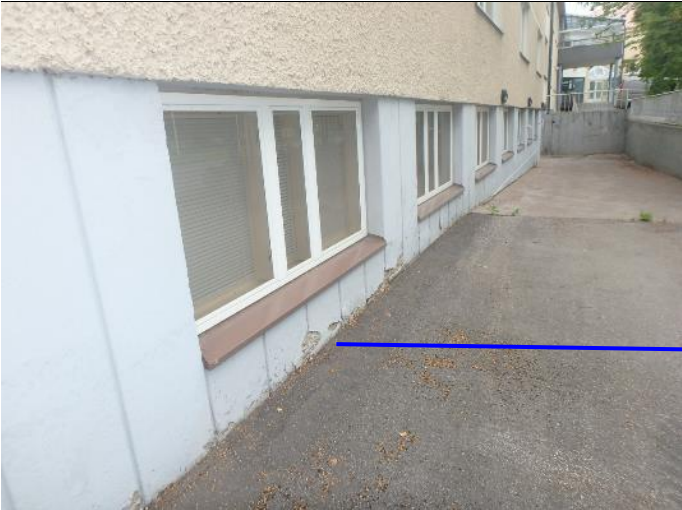
| D-osan ulkopuolinen tarkastelu aloitettiin pohjakerrokseen vievästä luiskasta. Seinän ja luiskan liittymä on epätiivis ja sen kautta pääsee vettä rakenteeseen. | Kuvassa rakennuksen sokkelin ja luiskan välinen liittymä. Pinnoite irtoilee. |

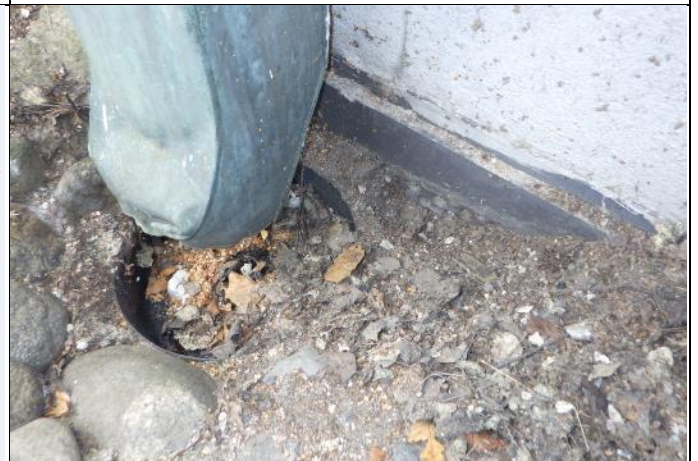
Sadevesikaivo on täynnä lehtiä ja roskia.

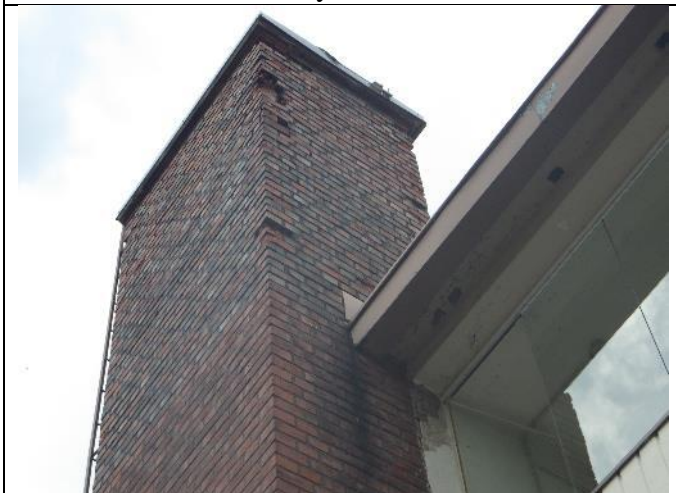
Piipusta putoilee jo tiilenosia alas tästä nurkasta.

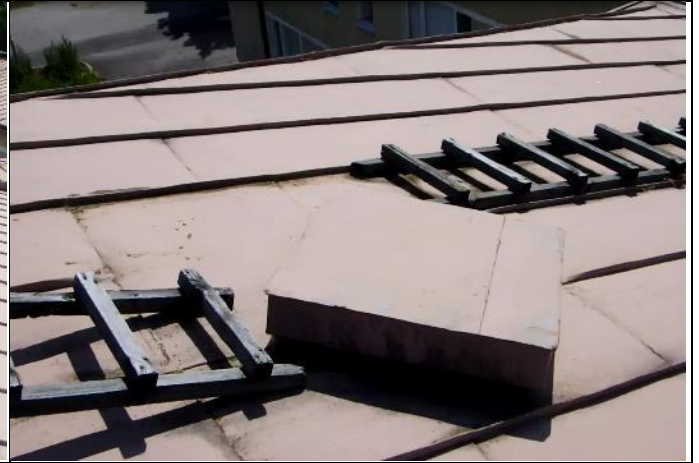
Samoin luukuille menevät lapetikkaat alkavat olla huonossa kunnossa.

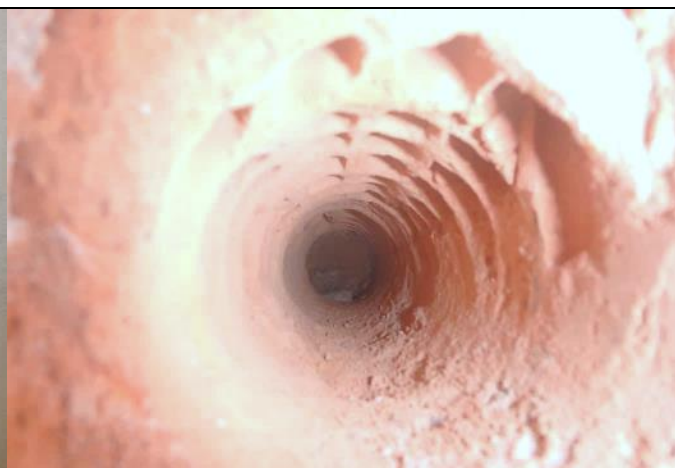
Kuvassa on R36.

Ulkoseinien maanvastaisten alaosien tarkastelussa pintakosteusmittalaitteella havaittiin poikkeavia lukemia (lähes 100) porrashuoneen takana olevassa tilassa. Maalipinnoite oli irti seinästä. Rakenneavaus R36 tehtiin poraamalla Ø 50 mm reikä ulkoseinään siihen kohtaan, josta havaittiin pintakosteusmittarilla kohonneet lukemat. Aistinvaraisesti rakenneavauksessa havaittiin voimakas homeen haju.

Rakenneavaus R36 tehtiin ulkoseinään siihen paikkaan, josta havaittiin pintakosteuskartoituksessa korkeat lukemat. Tässä kohdassa sisäpinnoite on irti alustastaan.
