TUTKIMUSSELOSTUS

SISÄILMA-, RAKENNE- JA KOSTEUSTEKNINEN KUNTOTUTKIMUS

Tuuskoto
Kotorannankuja 10
04310 Tuusula
23.9.2019

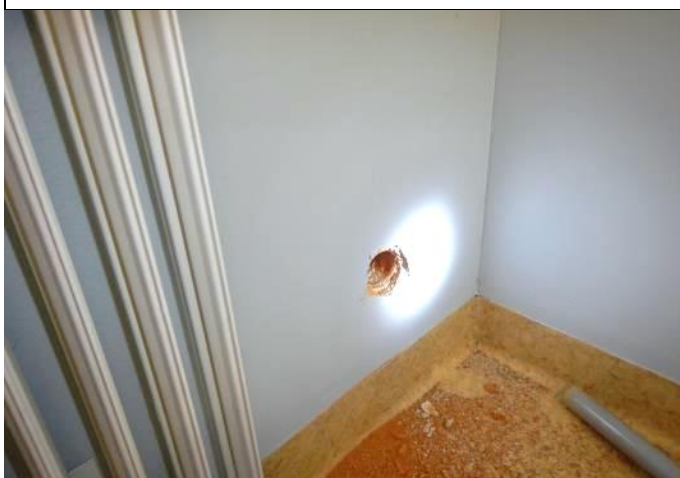
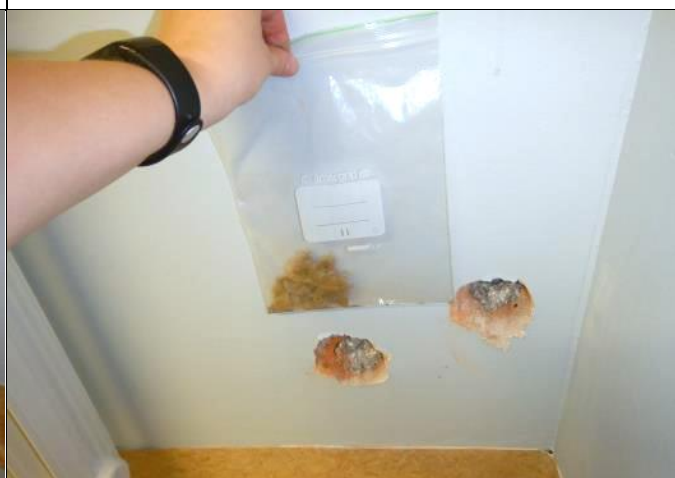
Lisäksi otettiin mikrobinäyte portaikon ulkoseinän yläosan sisäpinnan materiaaleista paikasta, missä havaittiin maalin kupruilevan ja olevan irti alustasta. Pintakosteuskartoituksen perusteella tämä seinä oli tutkimushetkellä kuiva (arvo 60...65).

Sama seinä kuvattuna ulkopuolelta.

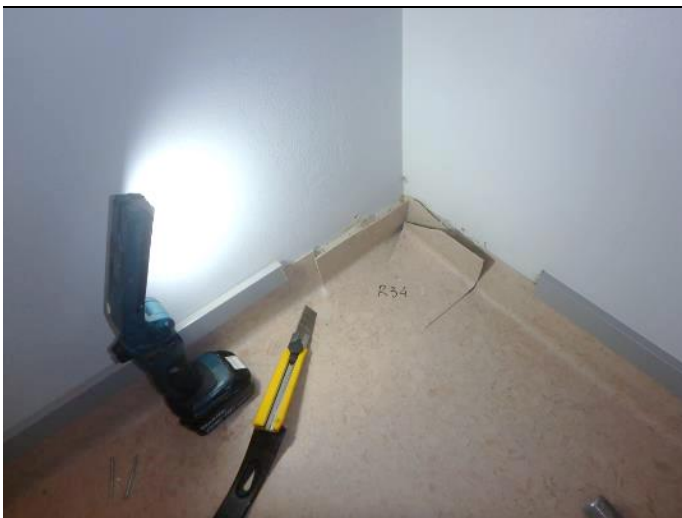
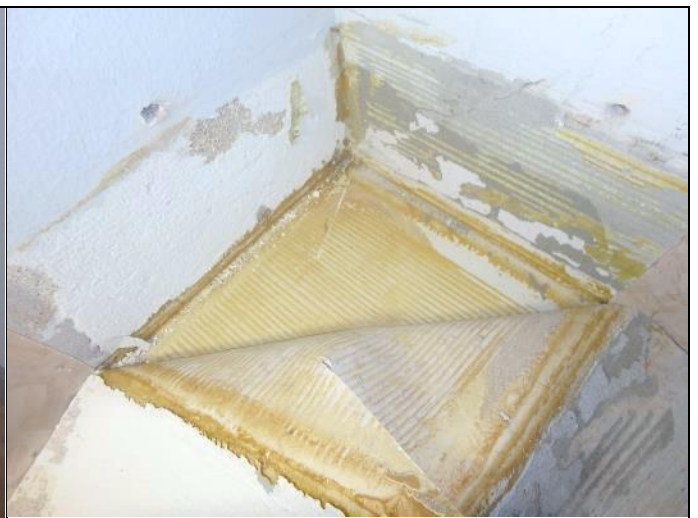
R34 tehtiin ruokalan nurkkaan alapohja-ulkoseinäliittymään avaamalla muovimatto paikkaan, johon homekoira on tehnyt ilmaisun.

R34. Muovimaton liimatilassa ei havaittu mitään kosteus- ja mikrobivaurioon viittaavaa, rakennusmateriaalit näyttävät terveeltä ja liittymä on tiivis.

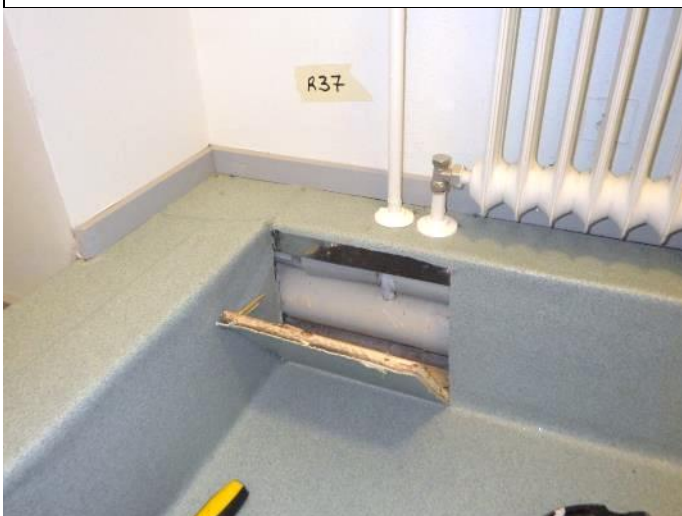
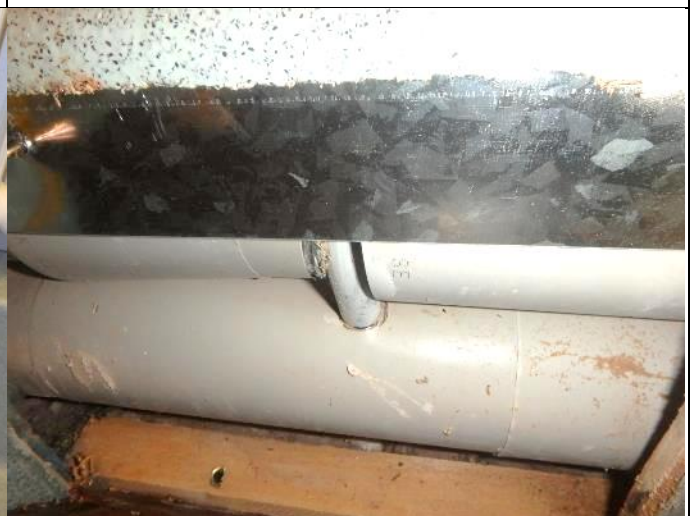
R37 tehtiin sosiaalitilaan (P158) avaamalla lämmitysputkikotelon, josta tarkastettiin putkien ja läpivientien kuntoa.

R37. Rakenneavauksessa ei havaittu poikkeavaa.

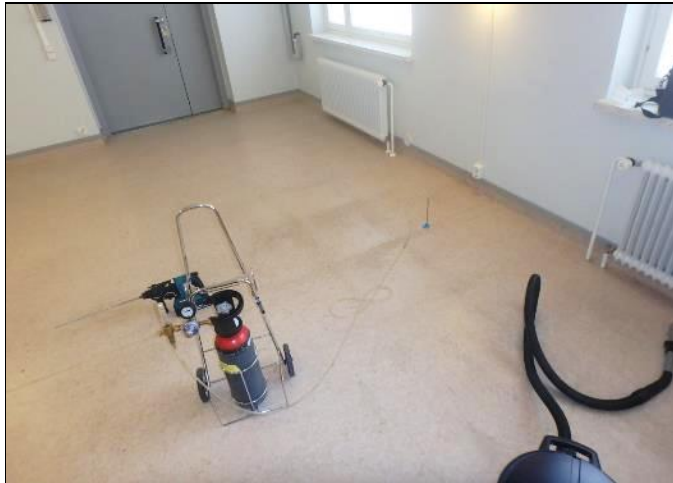
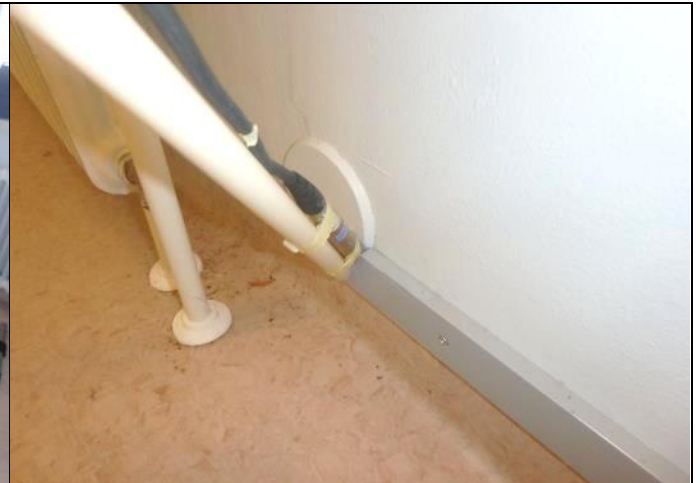
Merkkiainekoe MA19 suoritettiin ruokalan alapohjaan. Merkkiainekokeessa ei havaittu vuotoja alapohjan liittymistä, paitsi yhdestä paikasta: seinässä olevasta sähkörasiasta.

MA19. Merkkiainekokeessa havaittiin ilmavuotoja vanhasta sähkörasiasta.

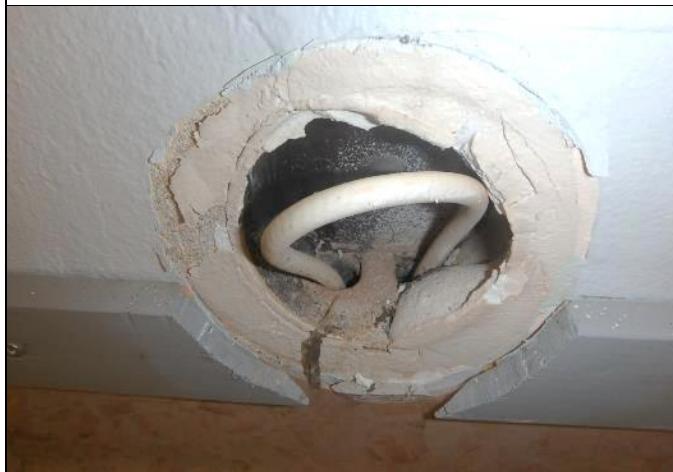
Sähkörasia avattiin ja todettiin, että sähköjohtojen läpiviennit alapohjassa eivät ole tiiviitä.

Merkkiainekoe MA20 suoritettiin ruokalan ulkoseinään. Merkkiainekokeessa havaittiin ilmavuotoja ikkuna-ulkoseinäliittymistä.

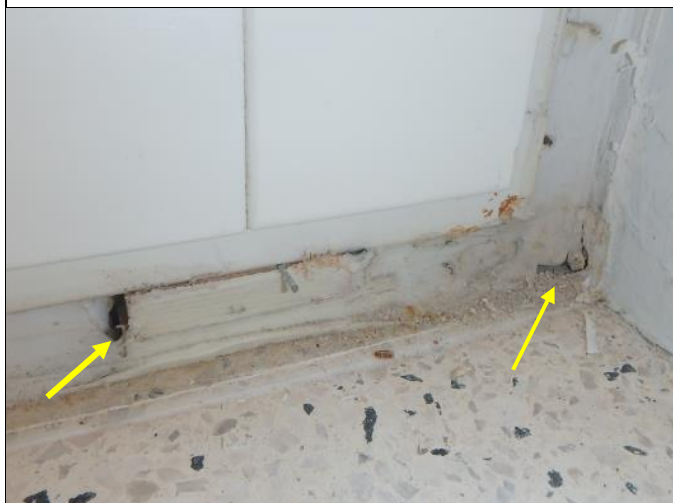
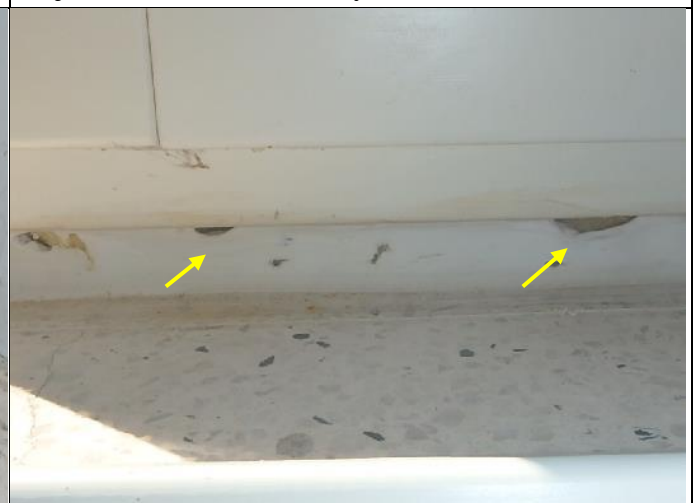
Ikkunaliittymiin tehtiin rakenneavaus R35 ja todettiin, että ikkunoiden massaukset ovat epätiiviä, liittymissä näky selviä rakoja.

MA20. Kuvassa näkyy, että ikkunaliittymien massaus ei ole tiivis.

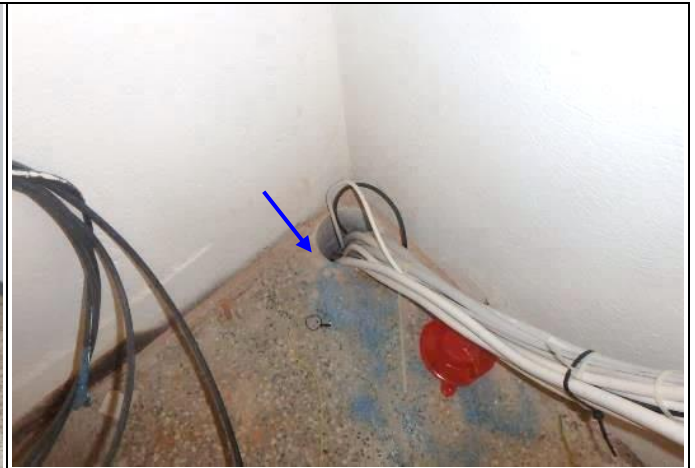
Pohjakerroksen tiloissa ilmavuotokohtien havaitseminen oli mahdotonta sen takia, että merkkiaineakaasu oli vuotanut kellarikerroksen tiloihin niiden epätiivien liittymien kautta. Kuvassa epätiivit sähköjohtojen läpiviennit kellaritilassa, josta havaittiin ilmavuotoja putkikanaalista.

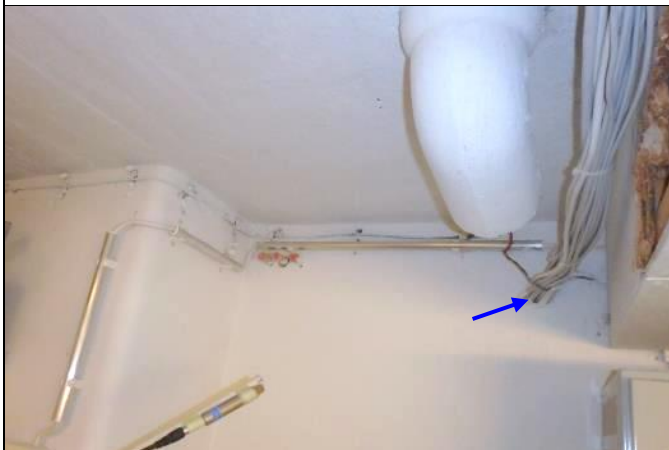
Kuvassa epätiivit sähköjohtojen läpiviennit kellaritilassa, josta havaittiin ilmavuotoja putkikanaalista.

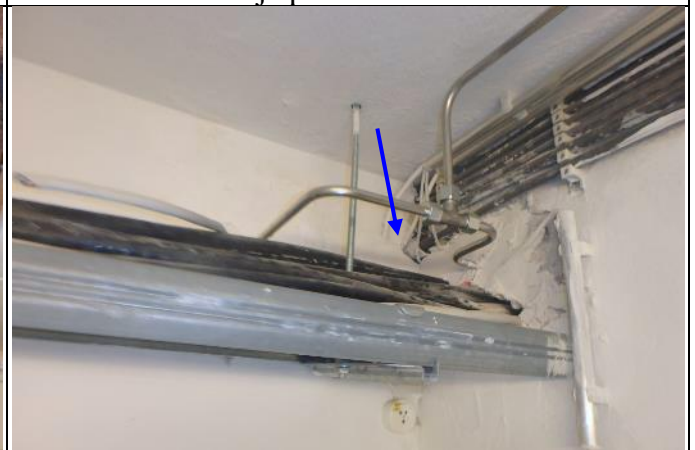
Kuvassa epätiivit sähköjohtojen läpiviennit kellaritilassa, josta havaittiin ilmavuotoja putkikanaalista.

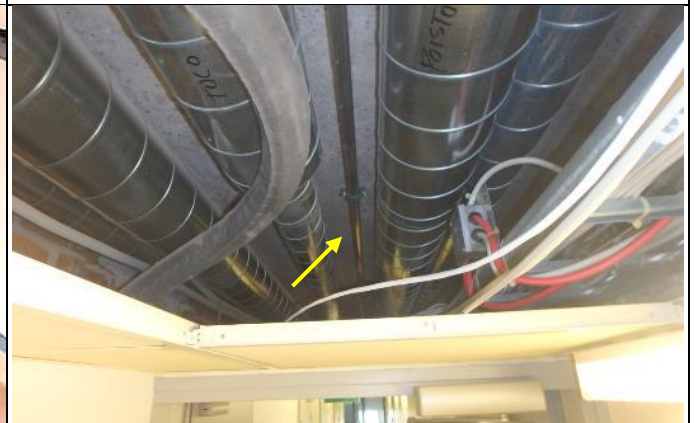
- Merkkiainekokeessa MA22* havaittiin merkittäviä ilmavuotoja 1. ja pohjakerroksen välisen välipohjan alalaatan halkeamista.
- Tulokset tarkoittavat käytännössä sitä, että rakenteiden epäjatkuvuuskohtien kautta vuotaa epäpuhdasta ilmaa sisätiloihin.

Heti merkkiaineakaasun syöttämisen aloittamisesta havaittiin merkittäviä ilmavuotoja pohjakerroksen katosta, välipohjan alalaatan halkeamista sekä alalaatassa olevista kiinnikkeistä ja muista rei'istä.

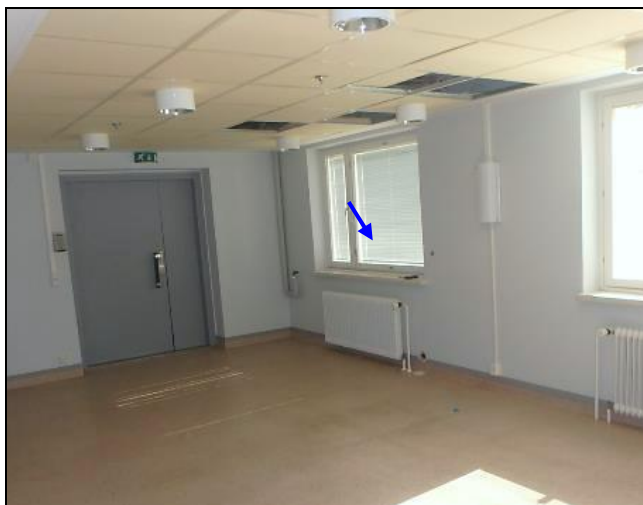
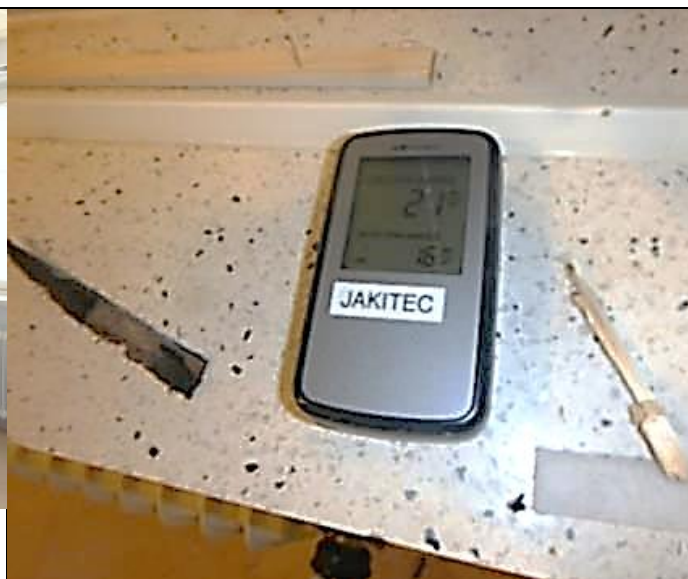
25.7.2019. D-osan pohjakerroksessa sijaitsevien portaiden askelmalle sijoitettiin jatkuva-toiminen radonmittari (RM4).

30.7.2019. Radonmittauksen tulokset. RM4: radonpitoisuus tutkittavassa tilassa 21 Bq/m³ (keskiarvo) ja 16 Bq/m³ (vuorokausiarvo).

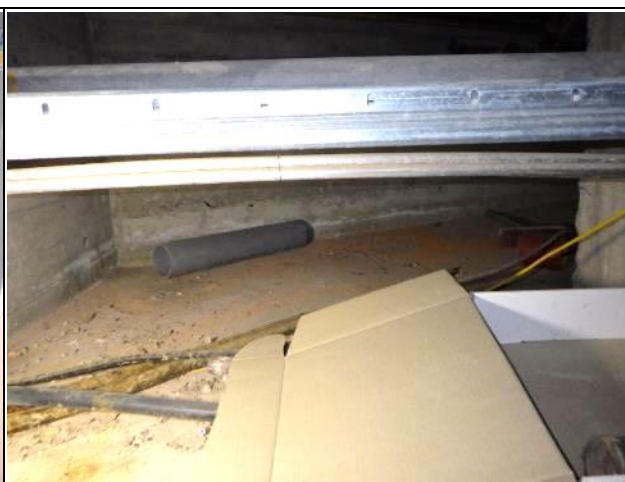
Kanaalin sisällä on havaittavissa erilaista rakennusjätettä.

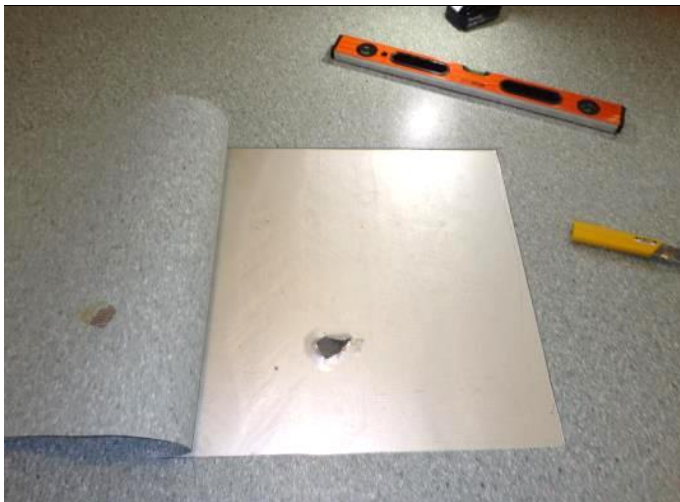
R38 tehtiin avaamalla lattian muovimatto siihen paikkaan, mistä havaittiin pintakosteuskartoituksessa kohonneet lukemat. Syynä on muovimaton alla oleva foliomatto. Samaan paikkaan *PH Ympäristötekniikka Oy:n* sisäilmatutkimuksessa oli tehty viilto (näkyvä kuvassa reikänä).

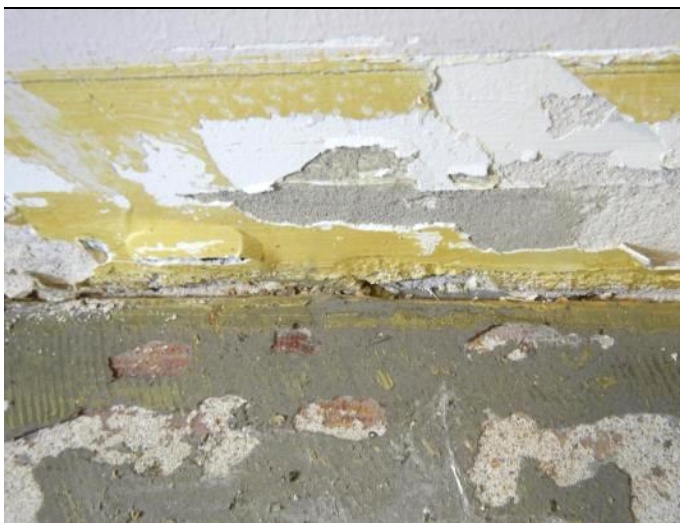
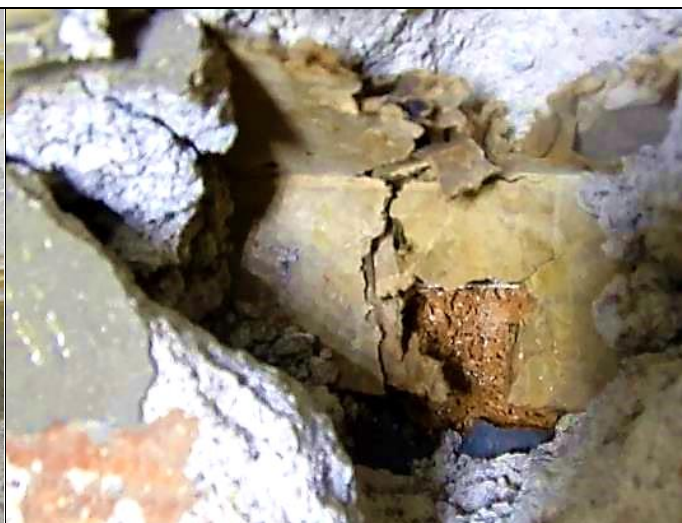
Kuva lähempää. Välipohja-ulkoseinäliittymä on aistinvaraisesti epätiivis, siinä näkyy rakoja. Seinälle nostettu muovimatto on estänyt ilmavuotoja.

Rakennearaus laajennettiin piikkaamalla välipohjan pintabetonilaattaa. Pintabetonilaatan alta havaittiin liittymän kohdalta aaltopahvi, joka on myös nostettu seinälle, sekä musta paperikerros.

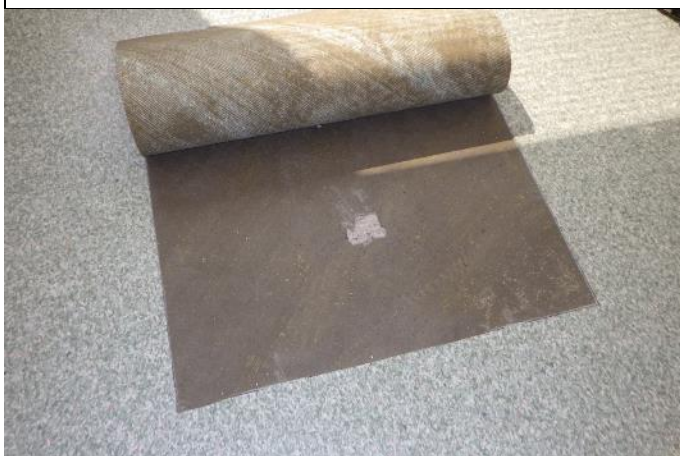
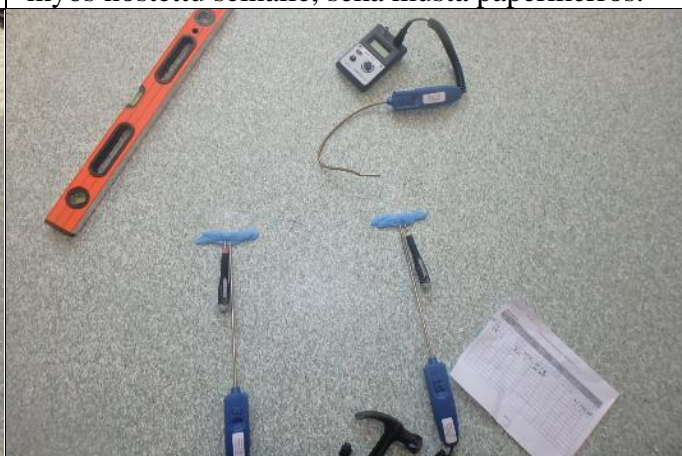
Rakennearaus R42 tehtiin oleskelutilan lattiaan avaamalla muovimatto kohdalta, mistä oli havaittu hieman kohonneet lukemat. Rakennearauksessa havaittiin, että muovimaton alla on todella ohut tasoitekerros (1 mm), mutta matto hyvin kiinni alustasta, eikä havaittu homeen hajua.

R42. Ennen maton avaamista suoritettiin viiltomittaukset V3 ja V4 muovimaton liimatilasta. Tulokset katso taulukko 17. Vertailuviiltomittaus V5 sekä muovimaton avaus (R43) tehtiin samaan tilaan, pintakosteuskartoituksen perusteella kuivaan paikkaan. Rakennearauksessa R43 havaittiin tasoitteen olevan paksumpi kuin rakennearauspaikassa R42. Sijainnit on esitetty paikannuspiirustuksessa 12.

Viiltomittausten perusteella muovimaton liimatilan kosteus oli suurempi mittauspaikoissa V3 ja V4, kuin vertailumittauksen V5 tulos. Kosteus ei ollut kuitenkaan liian koholla näissä paikoissa (74,2 ja 75,0 % RH ja 16,69 ja 17,06 g/m³ absoluuttinen kosteus).

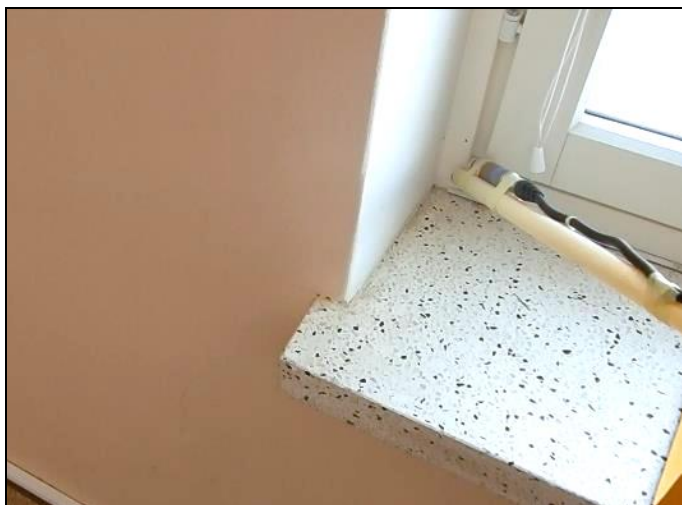
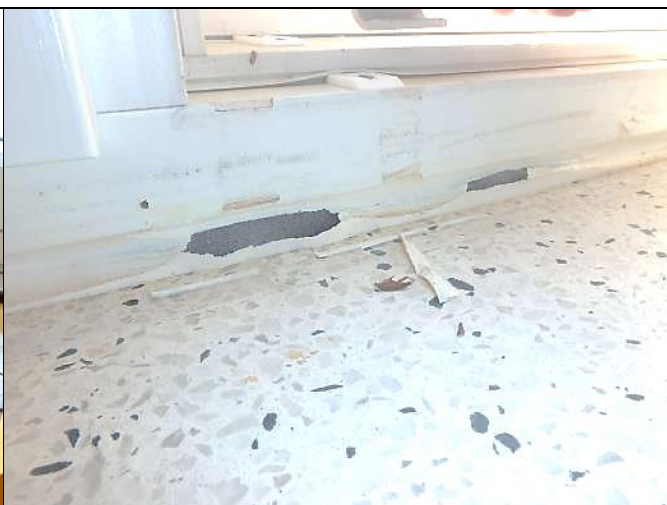
Merkkiainekoe MA23 suoritettiin huoneen (numero 50) ulkoseinään.

MA23. 2 min päästä merkkiainekaasun syötön aloittamisesta havaittiin merkittäviä ilmapuotoja ikkunaliittymistä. Lisäksi havaittiin ilmapuotoja yläpuolella 2. kerroksessa putkiläpivienneistä välipohjassa.

Ikkunaliittymään tehtiin rakenneavaus R41 ja todettiin liittymien olevan epätiivit. Ikkunaliittymissä havaittiin solumuovinauhaa, jonka päällä akryylimassa tai vastaava.

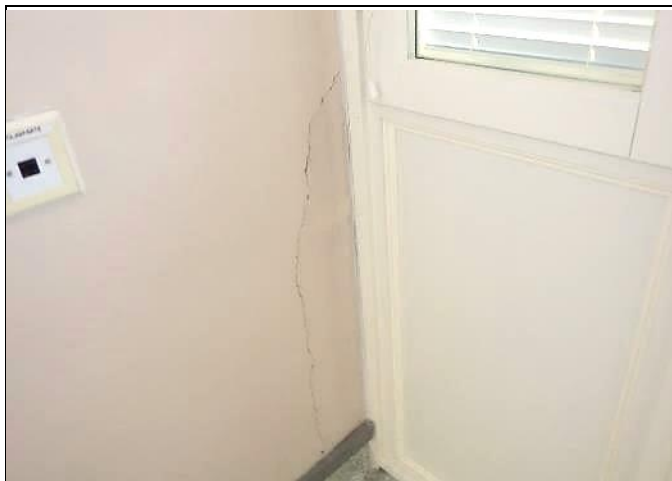
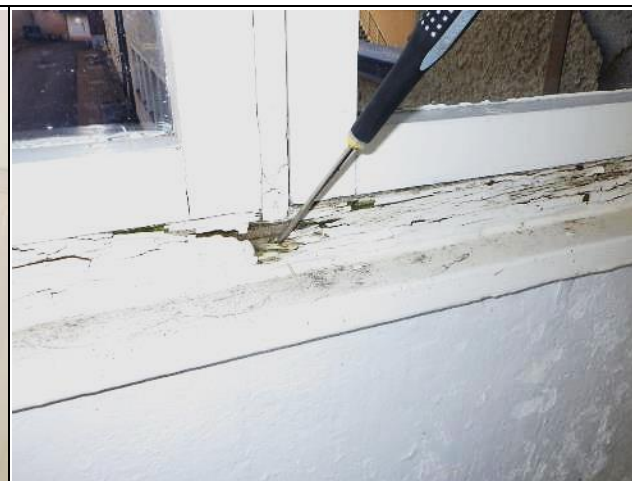
Tutkimuksissa havaittiin runsaasti halkeamia ulko- ja väliseinissä, monista niistä tulee epäpuhdasta ilma rakenteiden eristetiloista sisätiloihin.

(Yhdyskäytävä asuntolaan) pohjoisen puolen ikkunapuitteet ovat huonossa kunnossa.

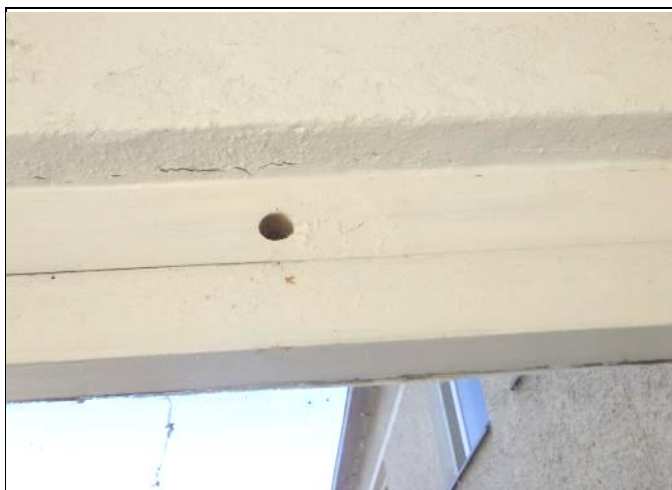
Yhdyskäytävällä havaittiin, että ikkunakarmeihin on porattu reikiä tuuletuksen saamiseksi. Nuo reiät eivät todennäköisesti ole riittäviä.

1. kerroksessa on D-osan ulkoseinän rappaus pahoin irti.

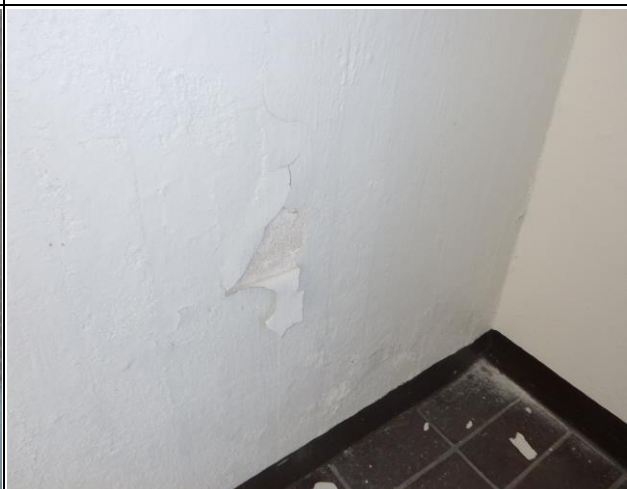
Kosteus on vaurioittanut myös yhdyskäytävän sisällä olevaa D-osan ulkoseinää.

Saman vian (sadevesikourun / -syöksytörven vuoto) on aiheuttanut kosteusvaurion myös yhdyskäytävän ulkoseinään ikkunan alle.

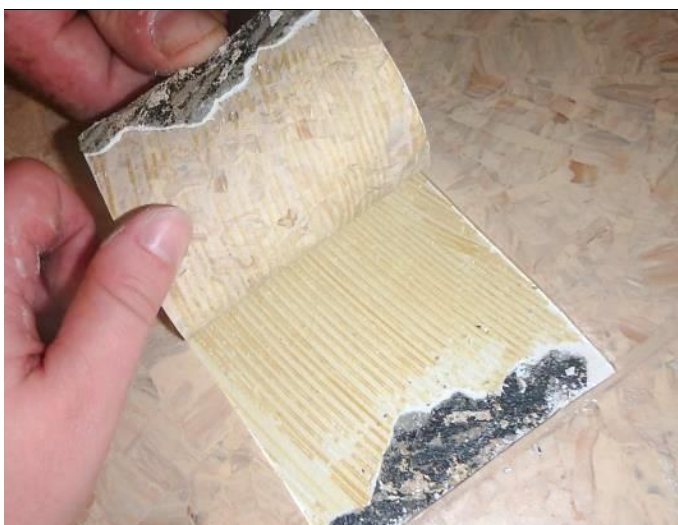
R45 tehtiin avaamalla lattian muovimatto porrashuoneessa. Muovimaton liimatila näytti terveeltä ja kuivalta. Muovimaton alta havaittiin myös musta liima ja tasoite, josta otettiin asbestinäyte ASB7.

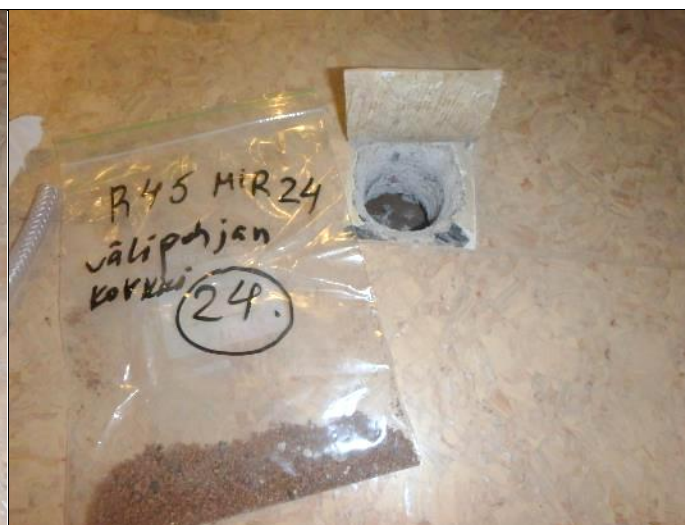
R45 laajennettiin poraamalla Ø 50 mm reikä pintabetonilaatan läpi, josta tarkasteltiin välipohjarakenne. Rakenneavauksessa havaittiin lievää homeen hajua. Korkkieristeestä otettiin mikrobinäyte MIR24.

Näytteessä MIR24 havaittiin kosteusindikaattorimikrobilajit: *Aspergillus ustus* ja *Aktinomykeetti* (molemmat niukasti).

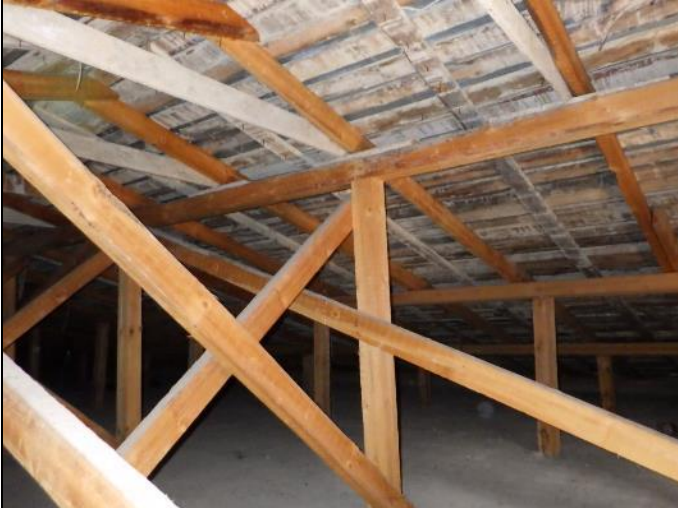
Aluskatetta ei ole.

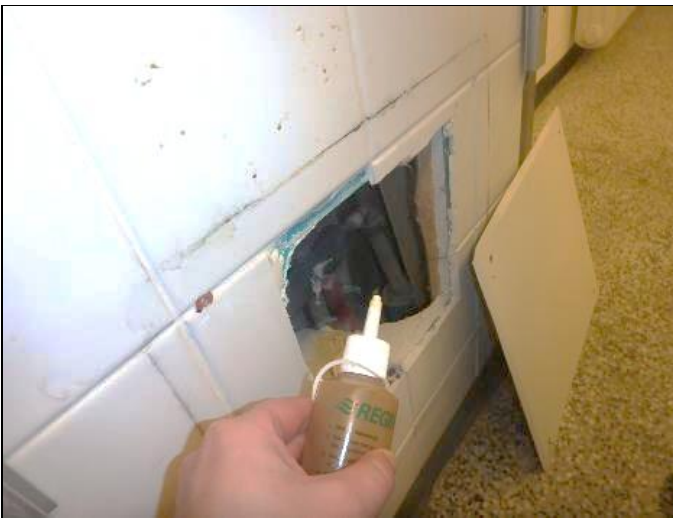
Talotekniikkakuilut tarkasteltiin koko tutkittavalta alueelta. Kuvassa on D-osan pohjakerroksen keittiössä oleva viemäriputken tarkastusluukku, jota tarkastetaan merkkisavulla. Merkkisavu liikkuu sisäänpäin, putkitila on alipaineinen.

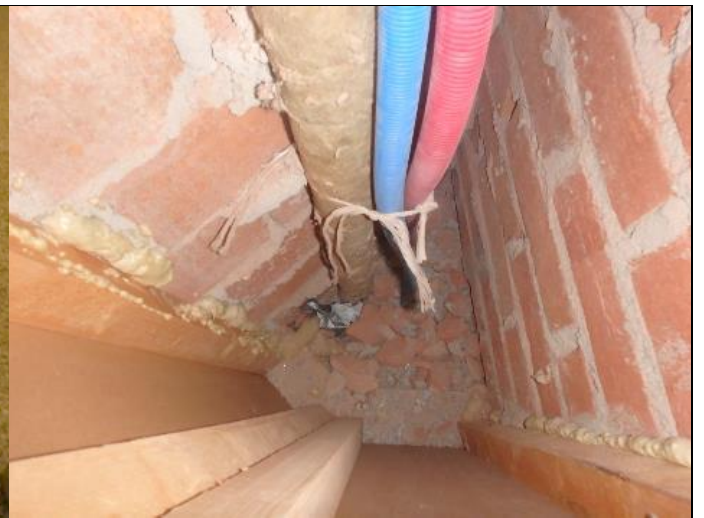
Kuvassa on toinen isompi putkikuilu keittiössä. Kuilun pohjassa on havaittavissa tiilimurskaa.

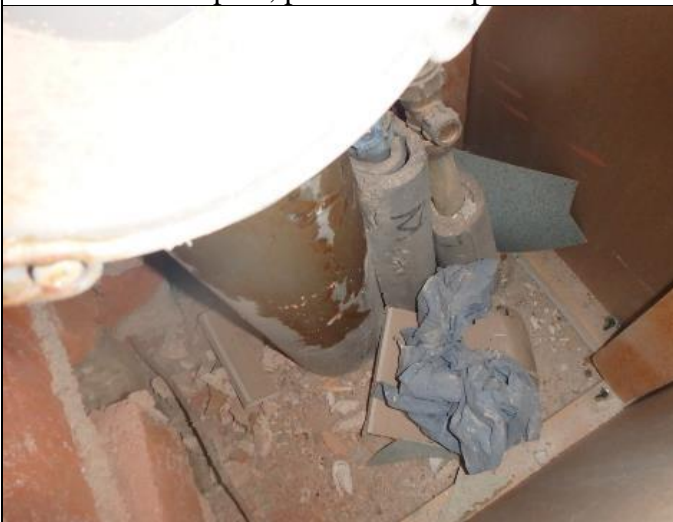
Viemäriputkien läpiviennit alapohjassa ovat valettu betonilla. Kuilun pohjassa täällä näkyy rakennusainesta ja kuulumatonta materiaalia. Kuvassa viemärin tarkastusluukku siivous-tilassa.

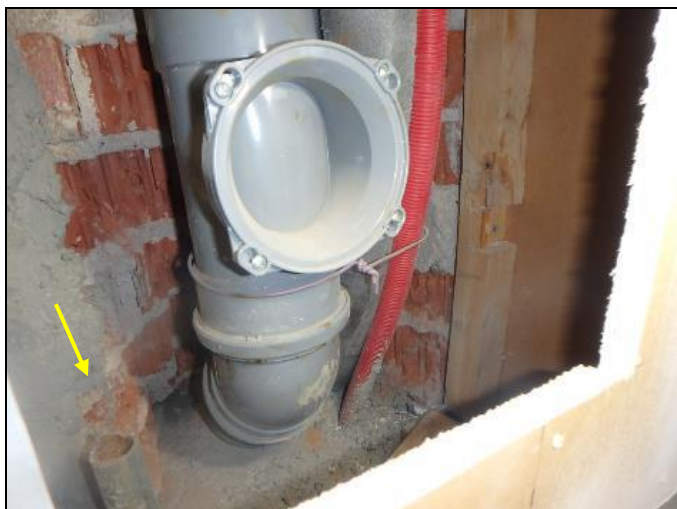
Kuvassa on ruokalassa sijaitseva viemärin tarkastusluukku. Putkiläpiviennit on valettu betonilla. Nuoli osoittaa vanhaa putkea, joka menee alapohjan läpi isosta putkikanaalista. Putki ei ole tulpattu.

Kuvassa keittiön tilassa sijaitseva putkikuilu. Putkiläpiviennit on valettu betonilla, mutta kuvassa olevat sähköjohtojen läpiviennit ovat silmämääräisesti epätiivittä.

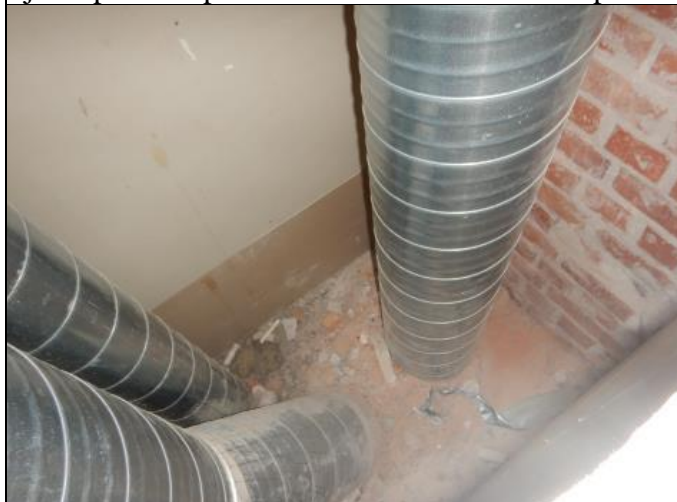
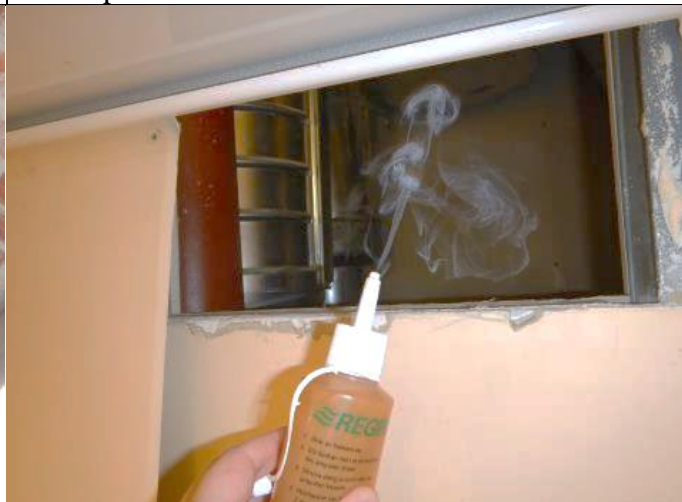
D-osan 1. kerroksen varastotilassa tarkasteltiin ivkanavien kuilu varastotilassa. Kuvassa on kuilun pohja.

IV-kanavien kuilu oli alipaineinen sisätiloihin nähden.

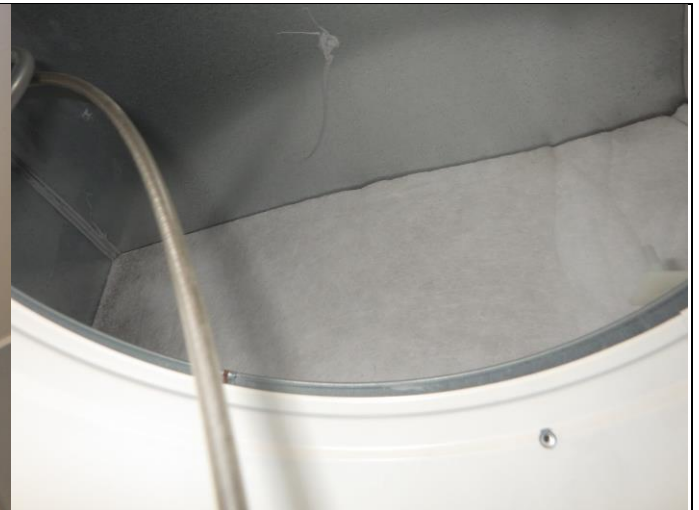
Niissä on äänieristeenä kokoojalaatikossa antiallerginen materiaali (Acutec).

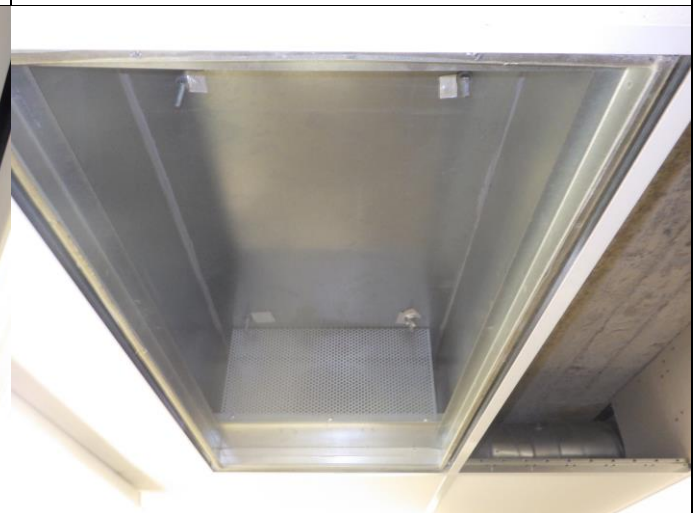
Niissä ei ole sisällä äänieristettä ollenkaan.

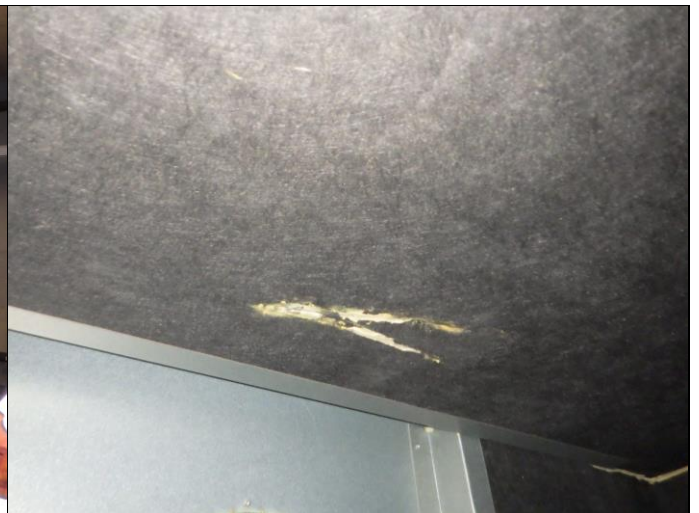
TK3/TF3 Koneen puhallin kammiosta seuraavassa kammiossa on lasivillainen äänieristemateriaali.
