**RAKENNUKSEN SISÄILMA- JA RAKENNETEKNINEN
KUNTOTUTKIMUS
28.5.2018**

**RIIHIKALLION KOULU
PELLAVAMÄENTIE 15
04320 TUUSULA**

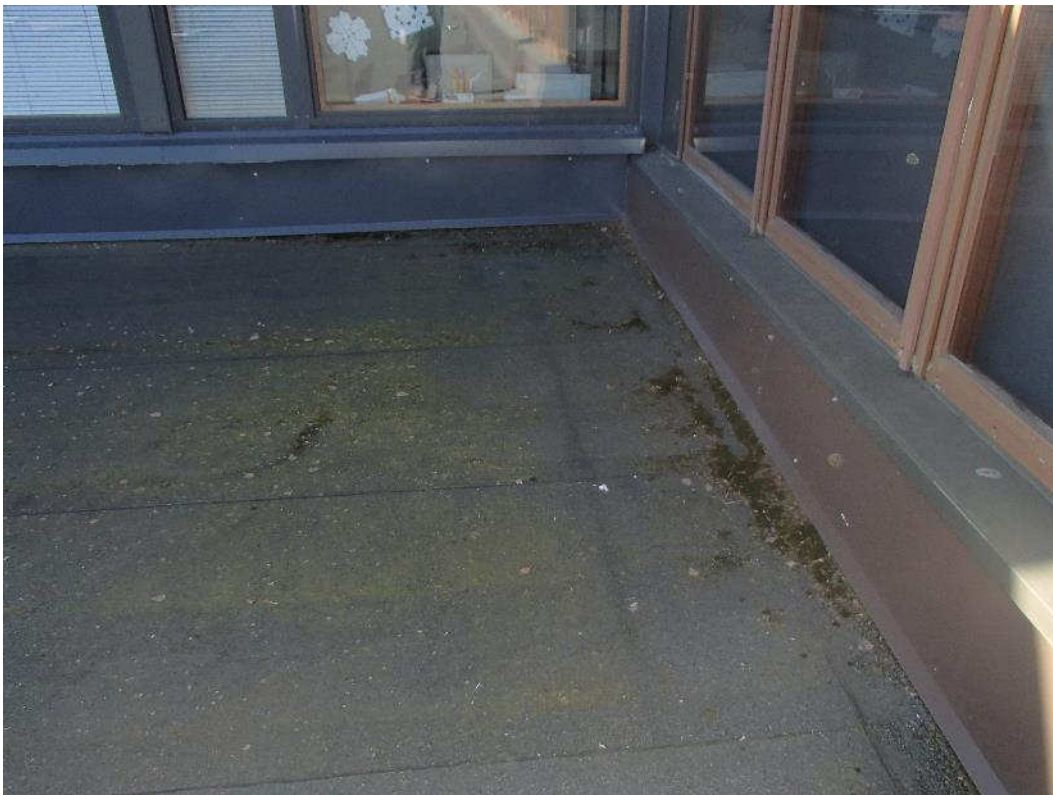
Kuva 69. Reunapellityksien rajapinnoissa kasvaa sammalta.

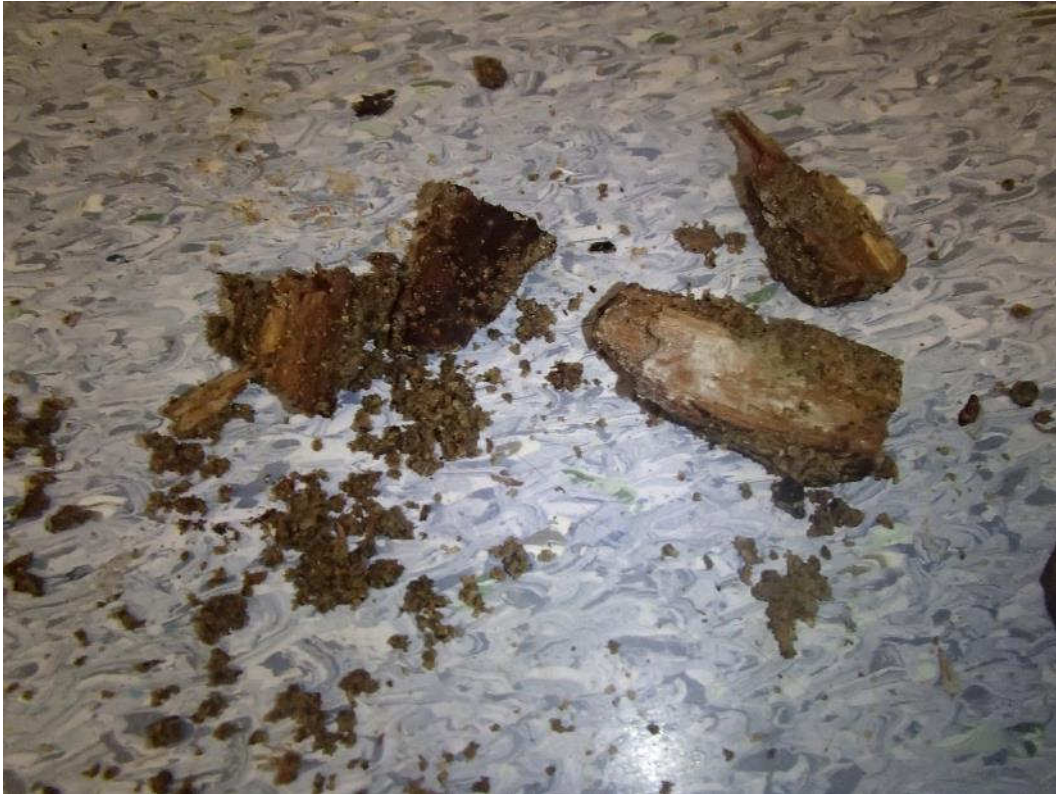
Kuva 134. Maanvastaiset muottilaudat ovat lahonneet.
