**RAKENNUKSEN SISÄILMA- JA RAKENNETEKNINEN
KUNTOTUTKIMUS
31.5.2018**

**VAUNUKANKAAN KOULU
VAUNUKANKAANTIE 3
04300 TUUSULA**

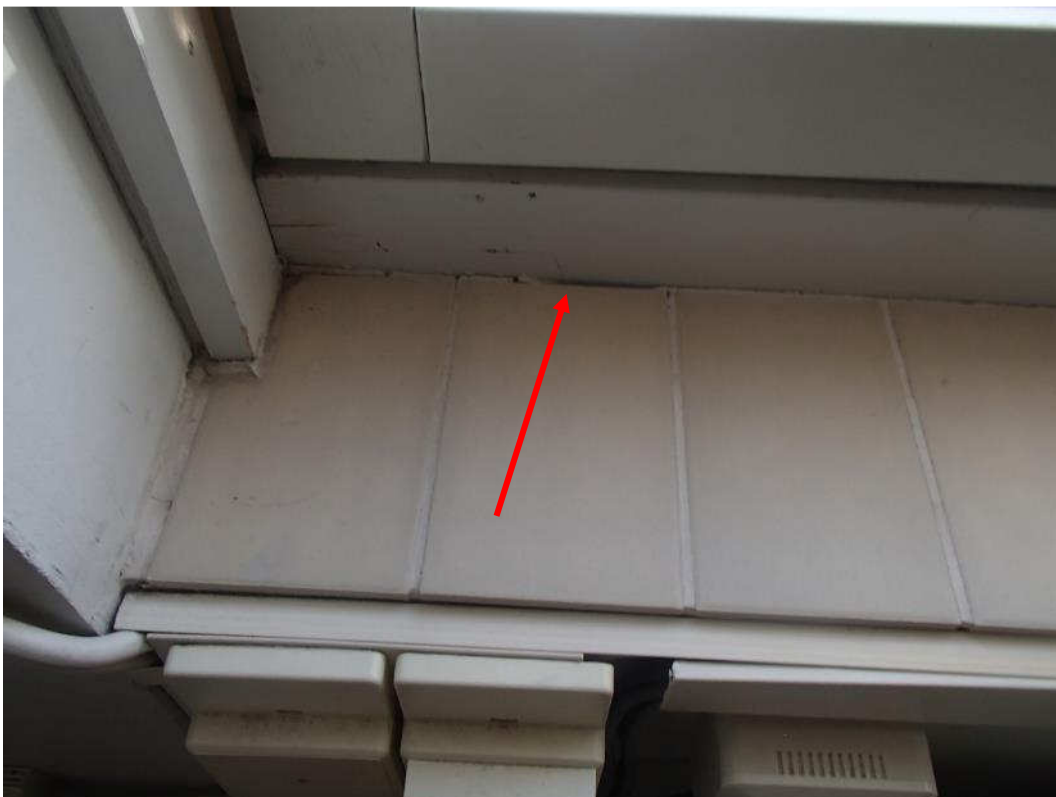
Kuva 19. Ikkunoiden ja klinkkerilaattojen välistä on eristetilasta ilmayhteys sisäilmaan.

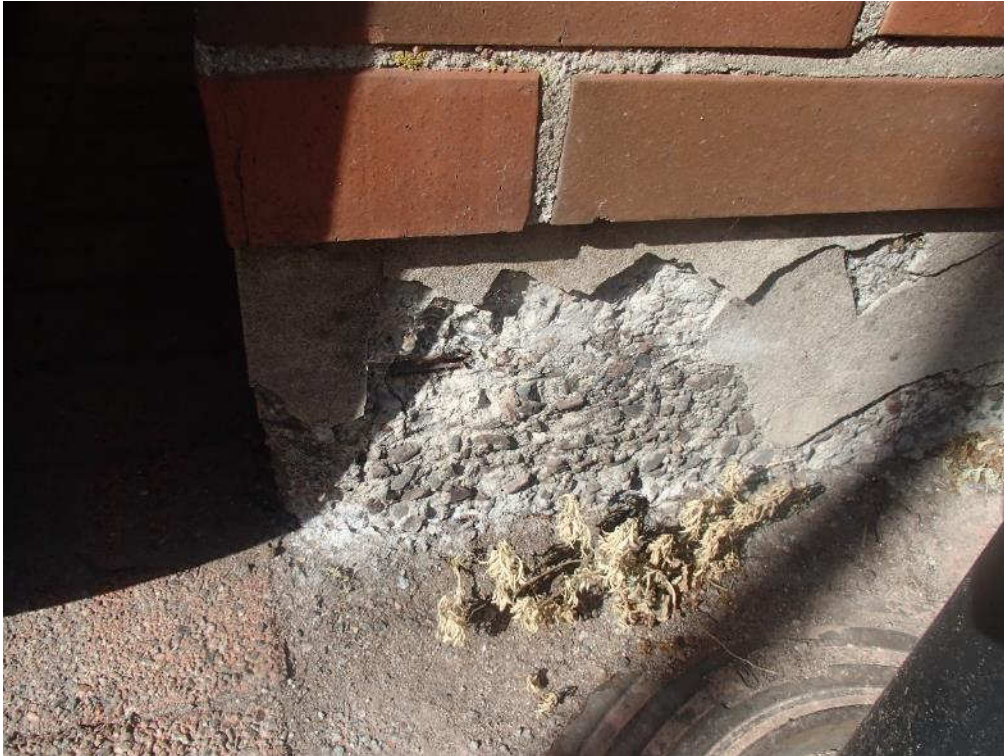
Kuva 30. Sokkelit ovat paikoin pahoin rapautuneet.

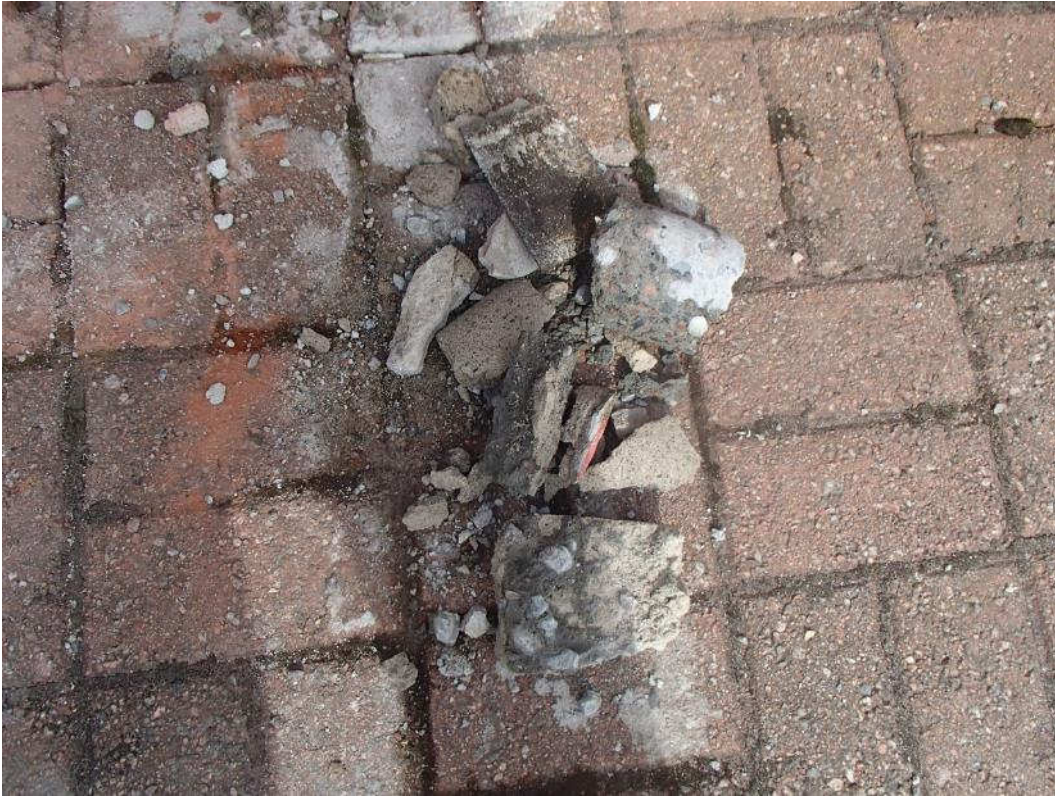
Kuva 32. Sokkelit ovat paikoin pahoin rapautuneet.

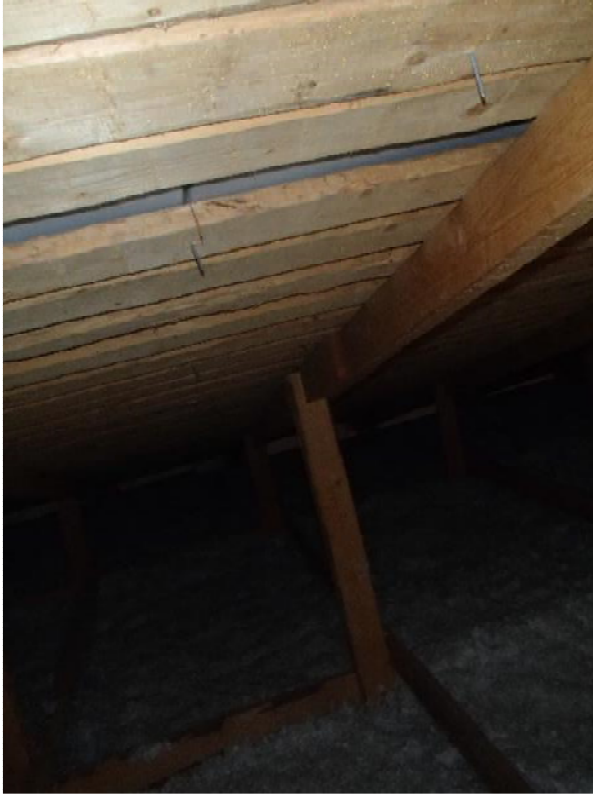
Vesikatteessa ei pistokoeluoontoisesti havaittu vuotopaikkoja. Yläpohjassa ei havaittu kosteuden aiheuttamia vaurioita ja yläpohjan lämmöneristeet ovat hyvässä kunnossa. Vesikatteen alapuolella ei ole havaittu aluskatetta, mutta RT-kortin, 85-10862 Metallinen sauma katto, mukaan saumatun peltikaton yhteydessä ei tarvitse yleensä käyttää aluskatetta, koska laudoitus ja pelti sitovat kosteuden. Kosteus haihtuu laudoituksesta ja pellityksestä yläpohjan tuulettuvan tilaan.

Kuva 56. Vesikatteen alapuolella ei ole asennettu aluskatetta.

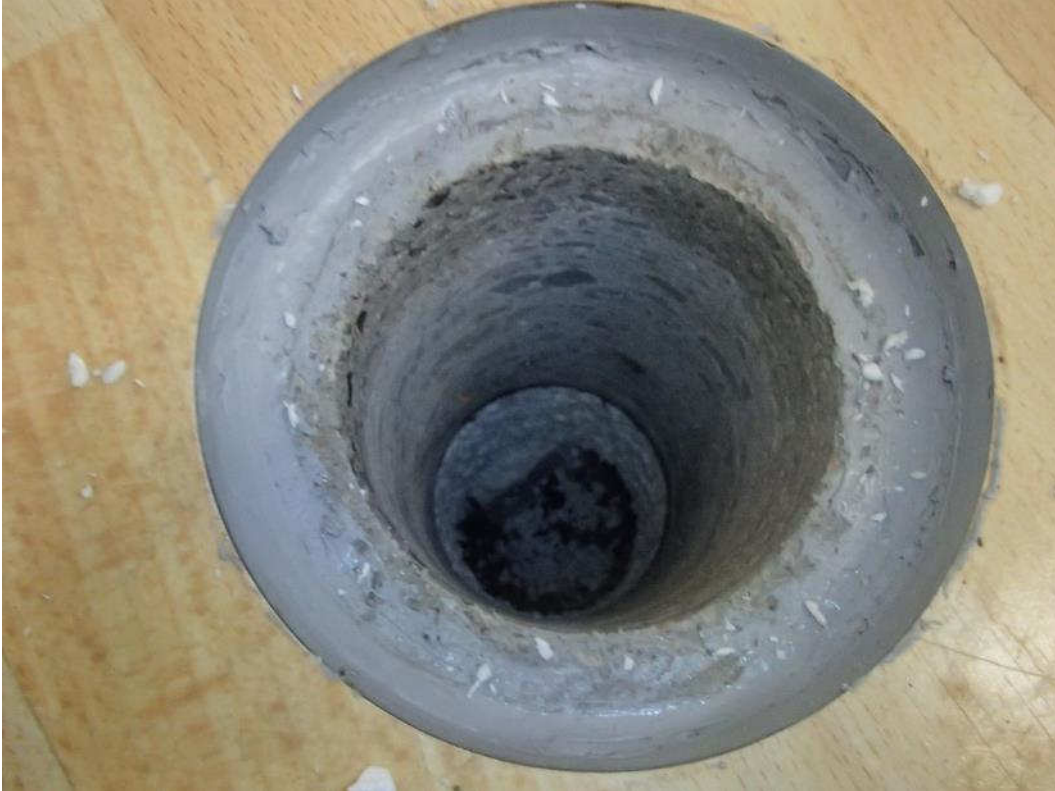
1. 8 mm, laminaatti
2. 10 mm, alusmuovi, tuulettuva
3. 200 mm, betonivalu
4. 120 mm, EPS-eriste
5. 0...120 mm, tyhjätila
6. sekamaa-aines

Kuva 58. Rakenneavaus alapohjaan.

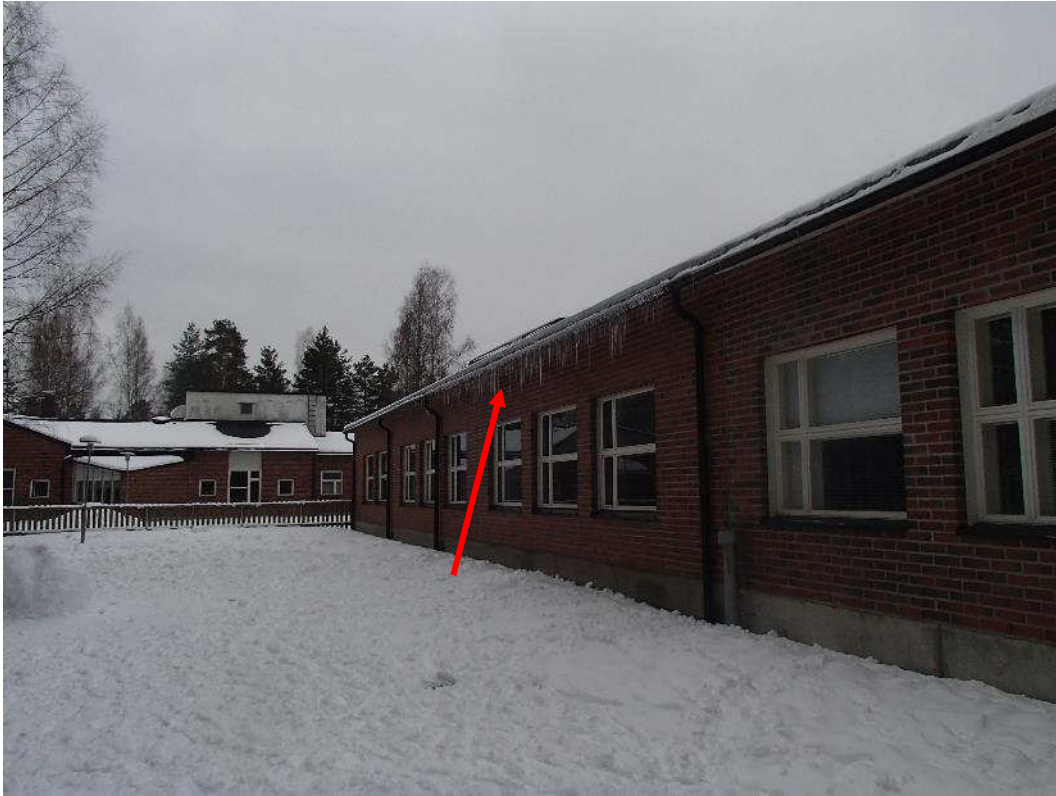
Vesikatto- ja yläpohjarakenteissa ei havaittu merkittäviä vaurioita eikä puutteita. Vesikatossa havaittiin talviaikana muista rakennusosista poiketen voimakasta jääpuikkojen muodostumista sadekouruihin, joka viittaa yläpohjan lämpövuotoihin. Paikoin sadevesikouruista on kulkeutunut vettä julkisivujen tiilimuurauksen pintaan.

Kuva 84. Rästyllä havaittiin voimakasta jääpuikkojen muodostumista.

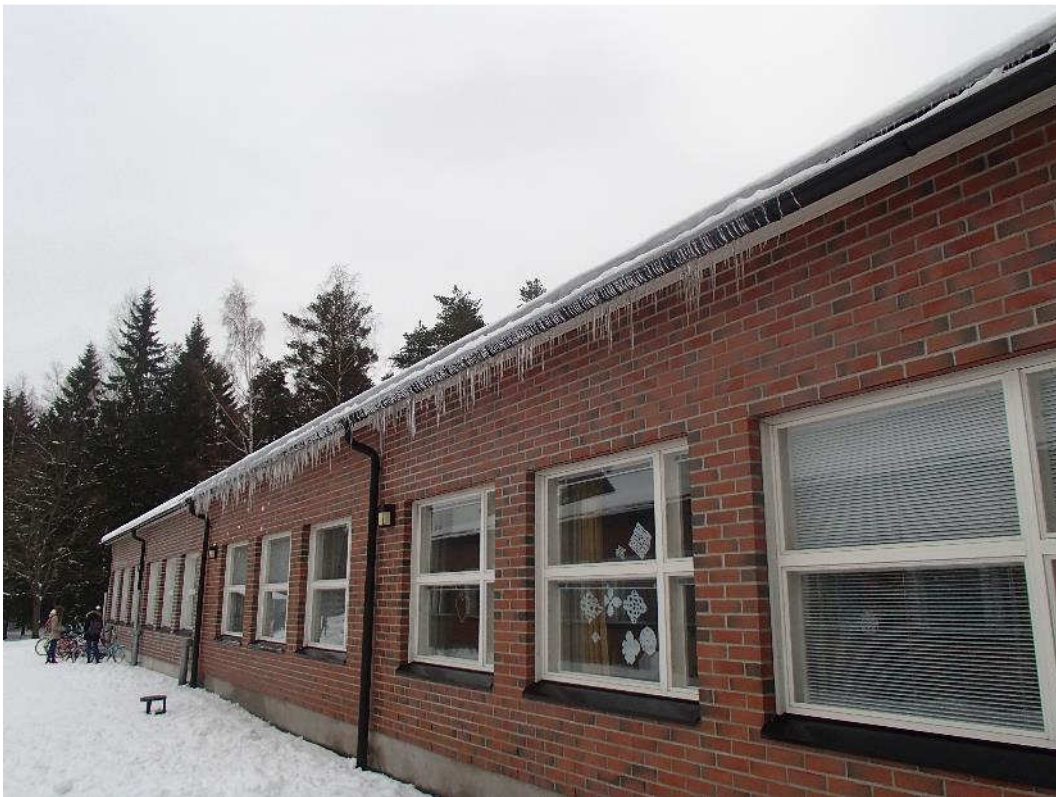
Kuva 85. Rästyllä havaittiin voimakasta jääpuikkojen muodostumista.

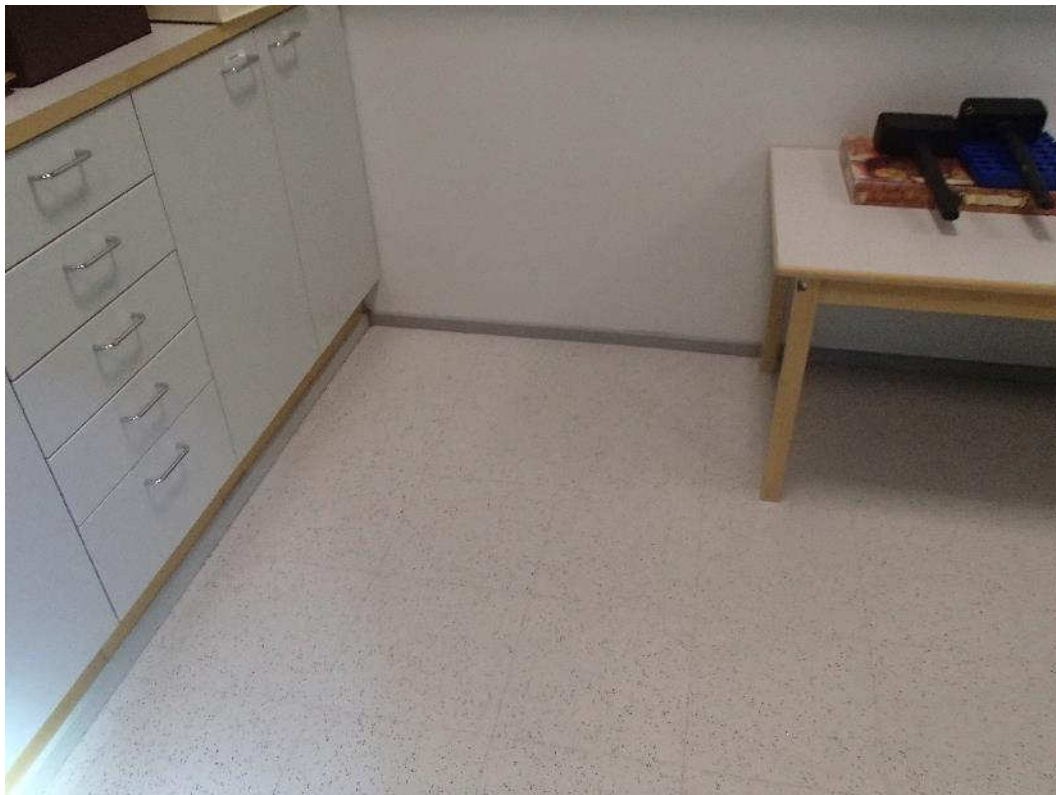
Rakennuksen alapohjien pintamateriaaleissa ei silmämääräisesti havaittu vaurioita tai puutteita. Rakenneavausten perusteella alapohjarakenteet vastaavat pääosin alkuperäisiä suunnitelmia. Eroavuuksia löytyi vain rakennekerrosten vahvuuksissa. Pääosin laajennusosan pintamateriaalina on vinyylilaatat.

Kuva 90. Yleiskuva luokkahuoneen pintamateriaalista.
